1 河川工作物の影響評価の目的

2 河川工作物の概要

3 調査結果

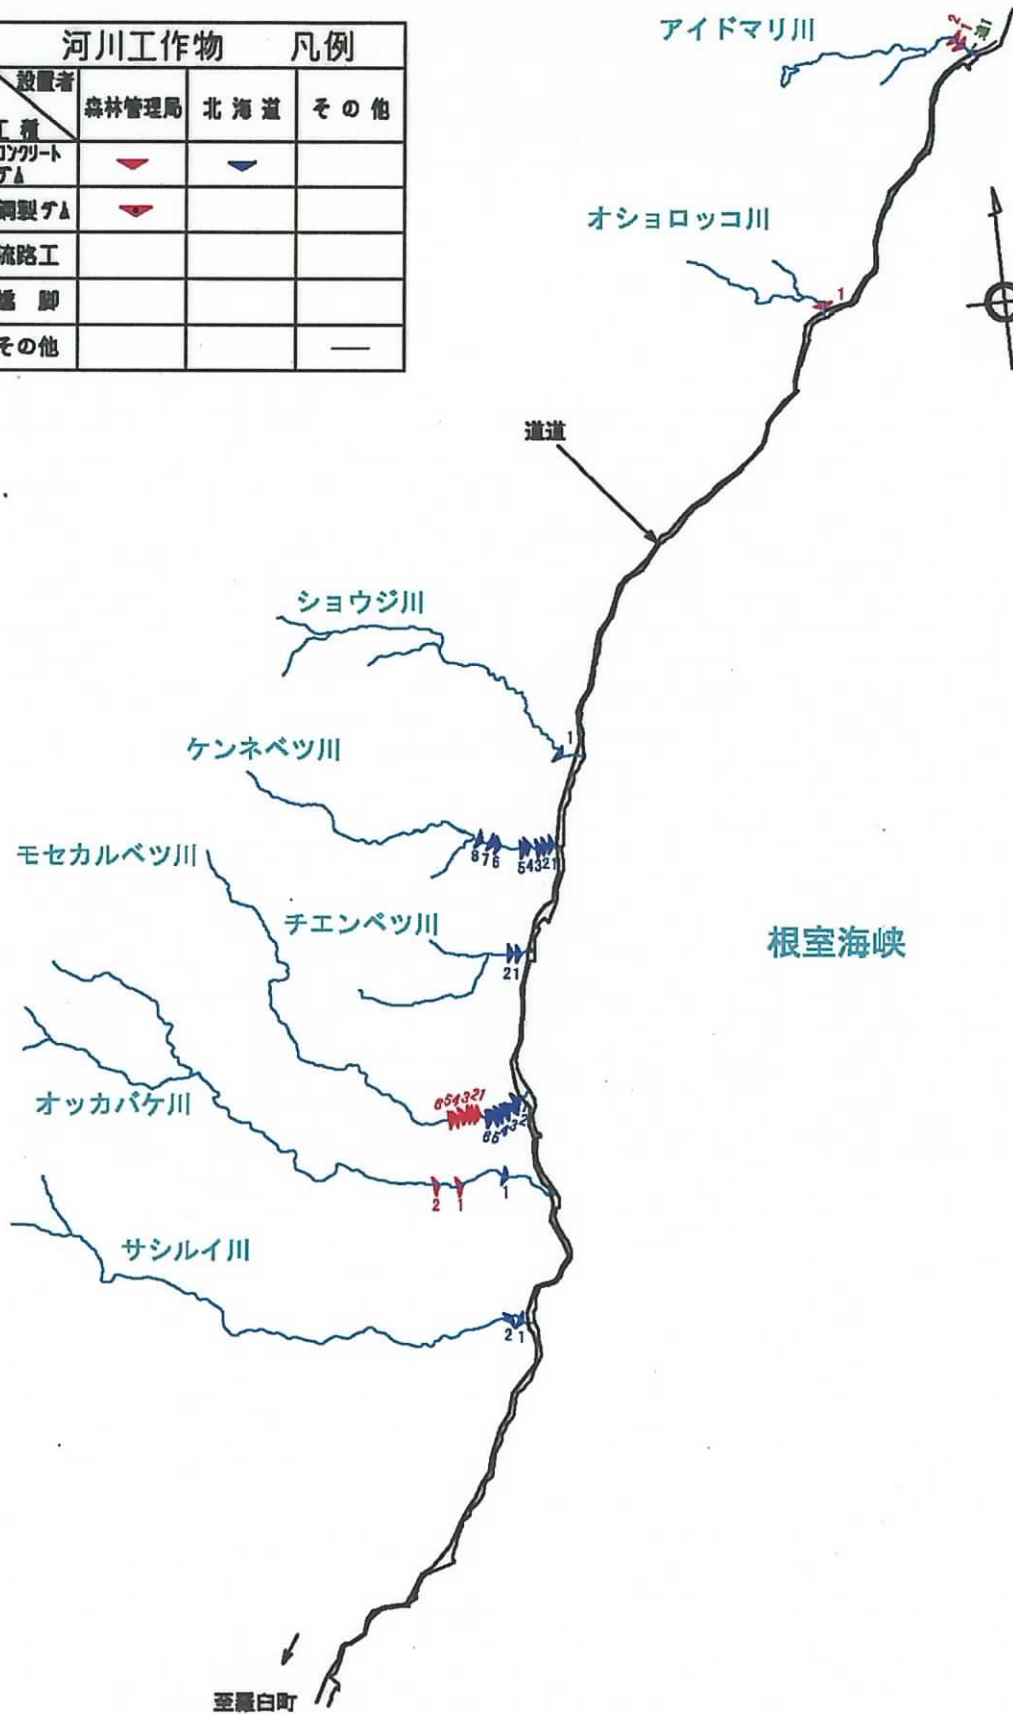
図 2-2-4

アイドマリ川他河川工作物配置図

縮尺 = 1 : 80,000

また、河川別河川工作物設置数（河川工作物影響評価の検討状況）は表 2-1、河川・設置者・工種別工作物一覧表は表 2-2、河川別河川工作物配置図は図 2-2-1～図 2-2-4 に示したとおりである。

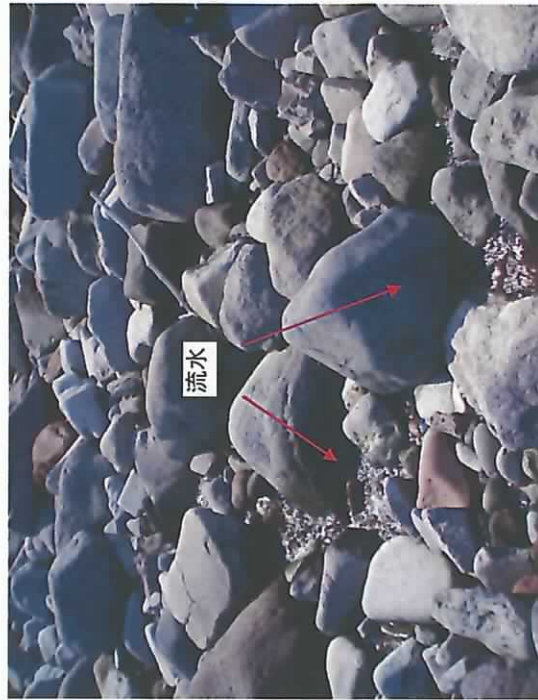
写 3-1

河口部の伏流水の状況

河口部の河川状況(調査時の推定河川幅)

河川環境及び動態調査結果取りまとめは、表 3-1、影響評価対象河川縦断図は図 3-1、河川別溪流内滞留土砂量と崩壊地面積の関係は図 3-2、河口部の伏流水の状況及び巨石の堆積状況は写 3-1、写 3-2 に示したとおりである。

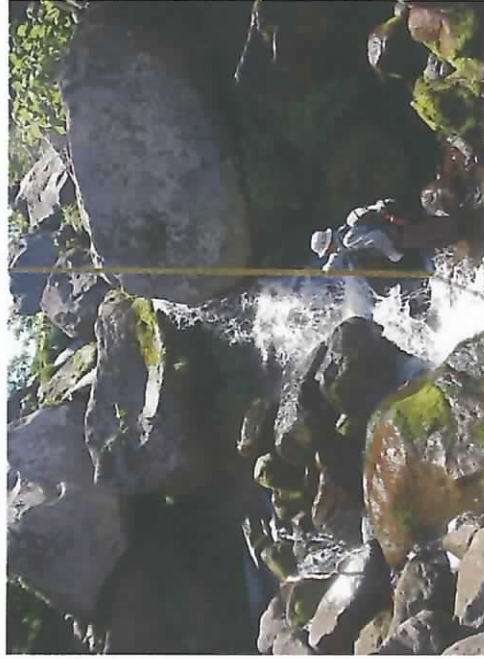
写3-2

巨石の堆積状況

巨石が堆積し流を形成している状況
(工作物No1の堰体より約30m上流部)

(A) ～1	381	109	15.0	1.1	有	工作物No 1 のプールでオシヨロコマを確認した。	0.003	49	7,544		巨石が咬み合い落差1 m以上の滝が4カ所形成されている。
1～2	378	210	22.6	4.7	一部有	堤体より約30m上流から、巨石が重なり合い深床勾配約34%、延長100mに渡り滝を形成している。	0.003	48	7,522		巨石が咬み合い滝を形成している。
2～3	371	407	16.2	3.7	無	工作物No 1 上流の滝により遡上を阻害されている。	0.002	42	7,272		保安林管理林道法脚部が浸食されている。
3～4	357	46	13.7	4.9	無	同上	0.002	35	7,104		伏流水となっている。
4～5	355	47	8.0	6.0	無	同上	0.002	34	7,029		No 4 の堤体上流部は、河床路として使用されている。
5～6	349	14	4.7	2.1	無	同上	0.002	34	6,945		伏流水となっている。
6～7	348	37	8.0	2.0	無	同上	0.002	34	6,925		伏流水となっている。
7～ (B)	346	260	11.3	2.3	無	同上	0.002	34	6,920		工作物No 7 より上流約260m地点に、巨石が咬み合い出来た落差2.5mの滝が出現する。

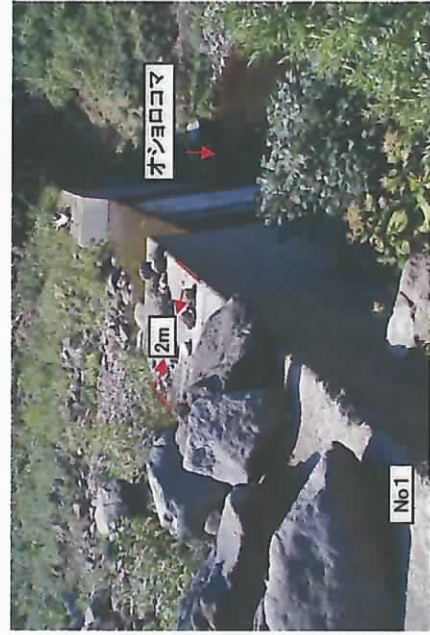
落差の状況

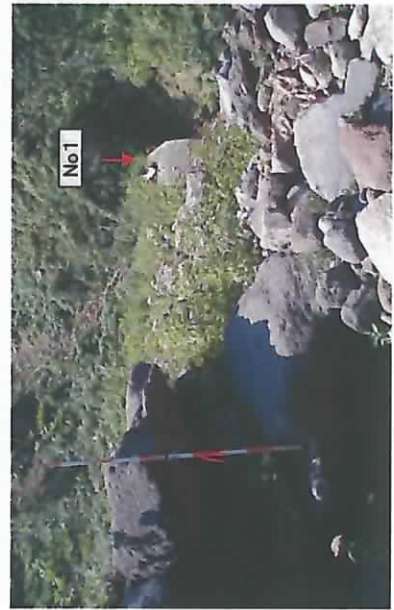
工作物No1と転石の状況

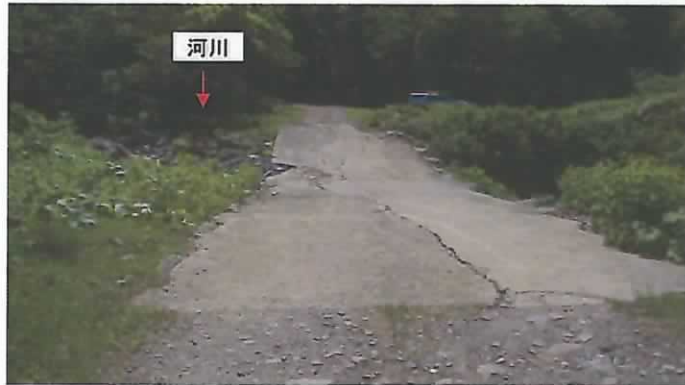
写 3-3

保安林管理道と河川の関係

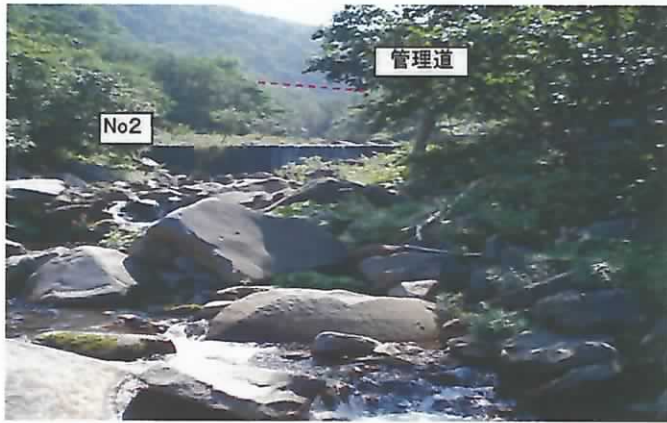
河床路の状況（工作物 No4 の堤体上流部）

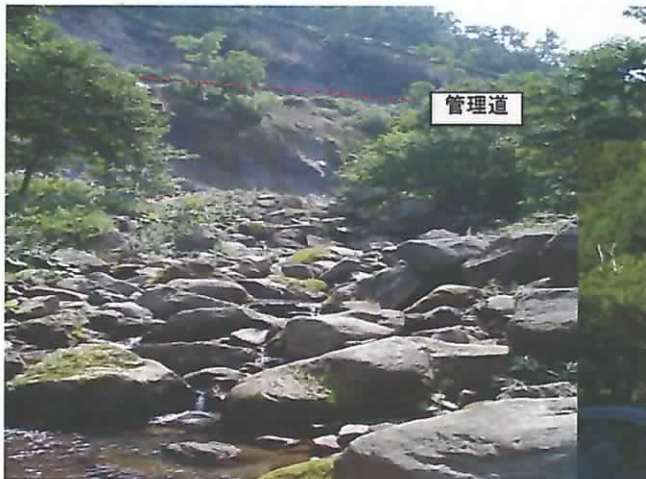
工作物 No2 と管理道及び下流部の状況

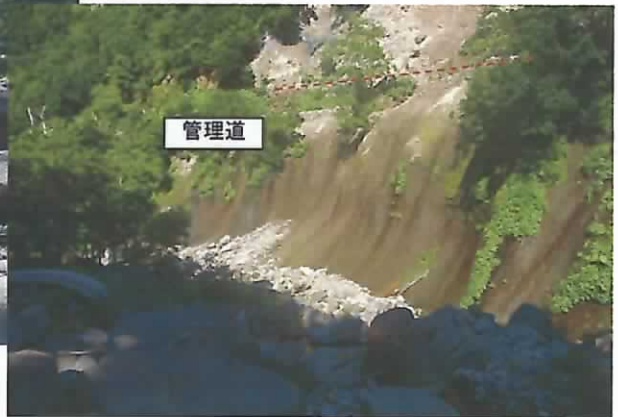
上流部の管理道と法脚浸食状況
