1. 調査の背景と目的

2. 調査概要

2.3 河川工作物（改良箇所）の概要

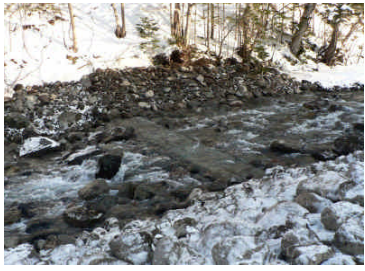
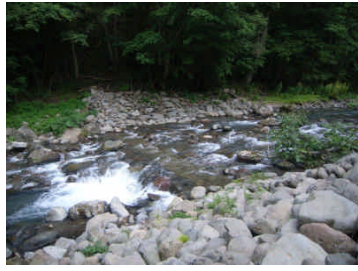
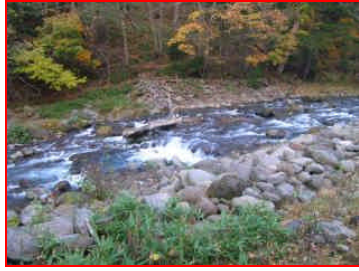
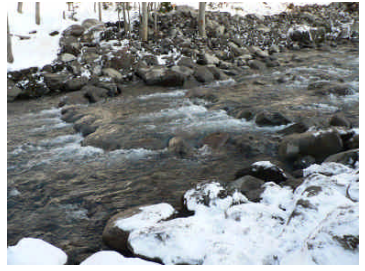
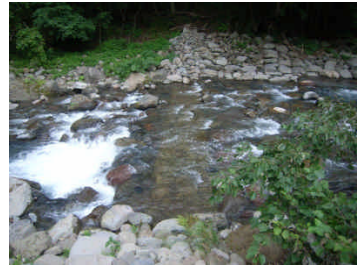
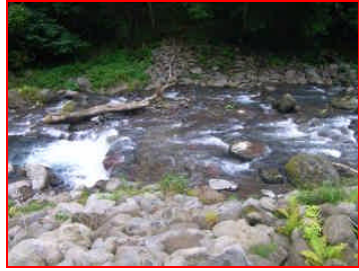
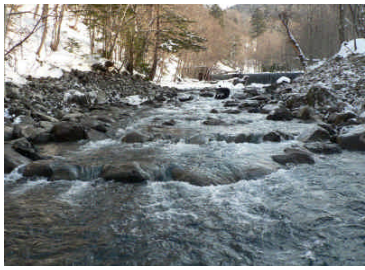
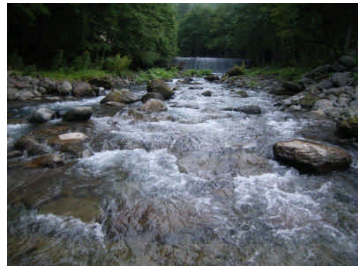
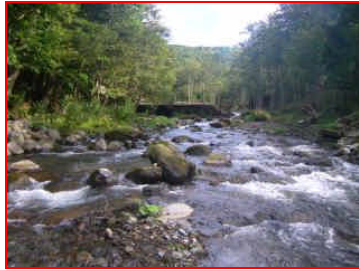
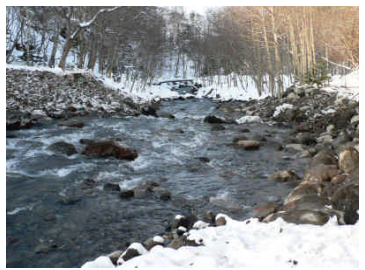
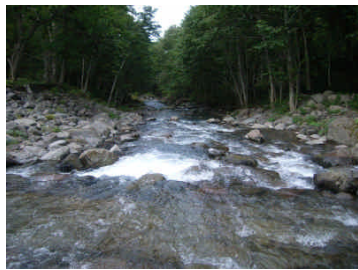
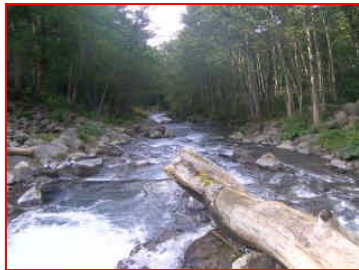
図 2.3 赤イ川 No. 11 コンクリート床固工の経年状況

赤イ川のイワウベツ川合流点より約 180m 上流の地点に位置する。昭和 46 年度に設置され、設置当時は堤長 30.0m、改良前の堤高は 2.5m、落差は 2.1m であった。

平成 18 年度に改良工事が実施され、堤体の切り下げと堤体の上・下流で自然石による斜路（玉石連結帯工と玉石置き）の設置により落差が解消された。

なお、玉石連結工の変動により、堤体切り下げ部の下流左岸側で段差が生じていたが、魚類の遡上を阻害する段差ではなかった。

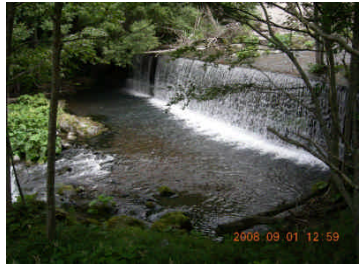
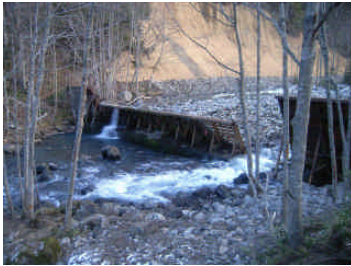
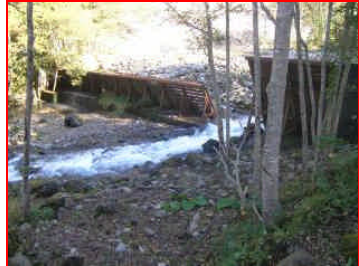
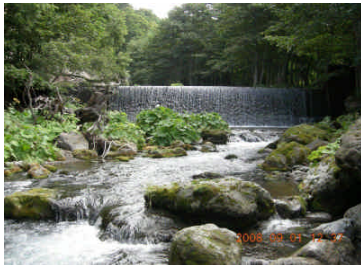
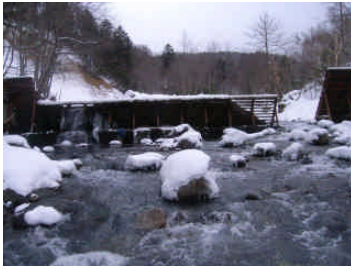
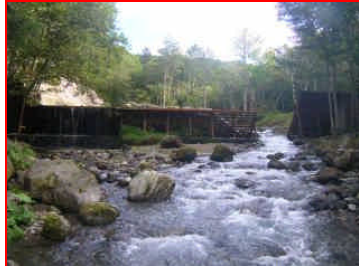
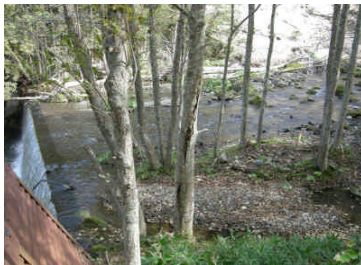
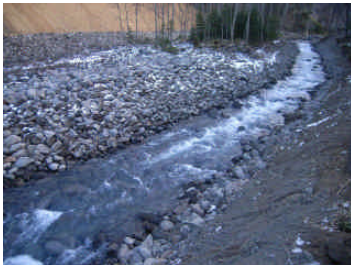
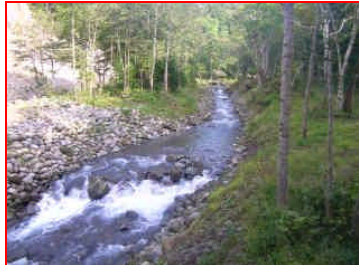
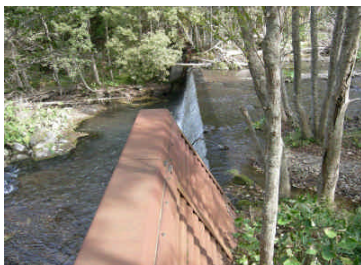
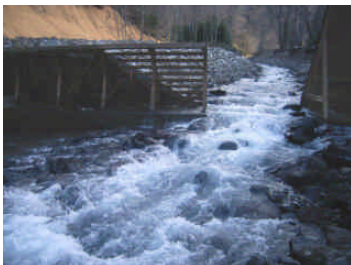
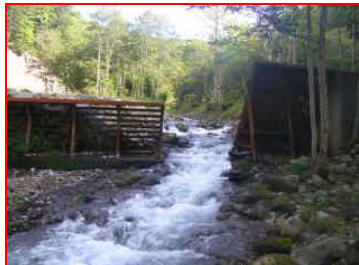
図 2.4 赤イ川 No.12 鋼製えん堤の経年状況

前述の No.11 コンクリート床固工の上流約 60m に位置する鋼製ダムである。

平成 21 年度に改良工事が実施され、堤体に幅 4m のスリットが設けられた。スリット下流側には玉石連結による魚道斜路を設置し、上流側では右岸川崩壊地の木柵工、護岸工により崩壊地の安定化対策が実施されている。また左岸側では掘り込み流路を新設し、河道を切り換えている。流路法面には玉石を置いている。

平成 23 年度では、えん堤直上流部で玉石が移動しており、そこに土砂が堆積して河道内に段差が生じていたが、魚類の遡上を阻害する段差ではなかった。

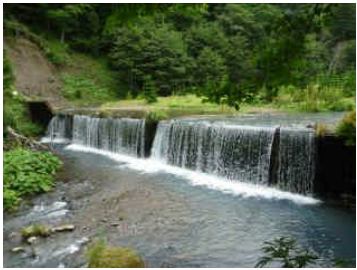
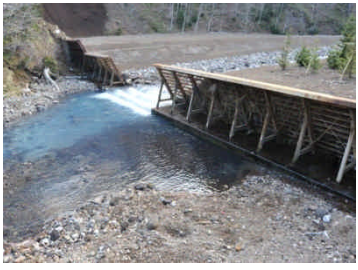
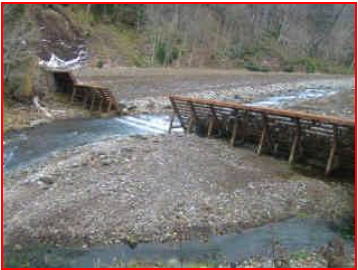
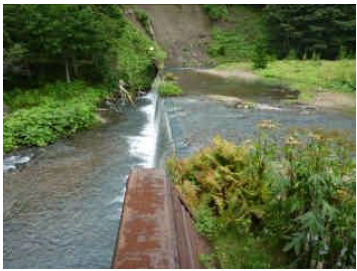
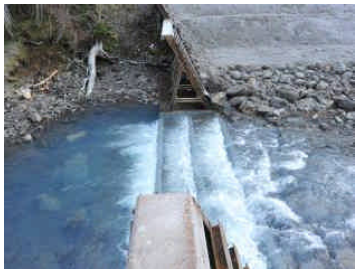
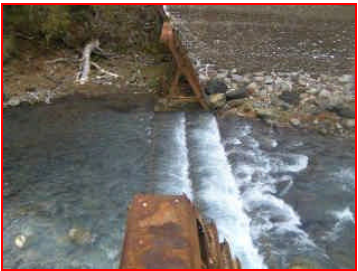
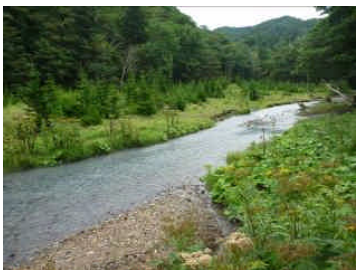
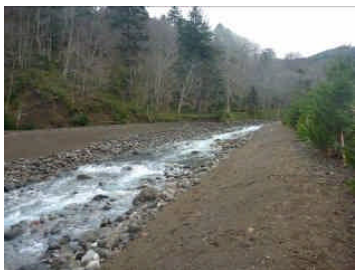
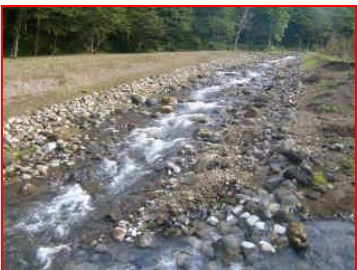
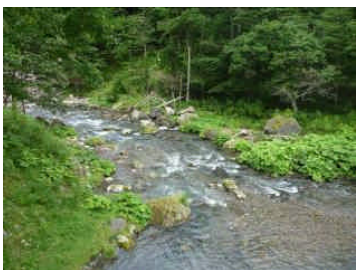
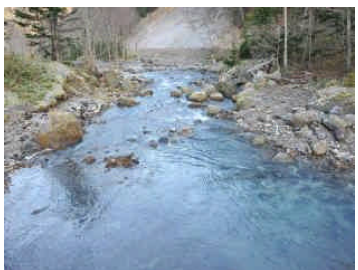
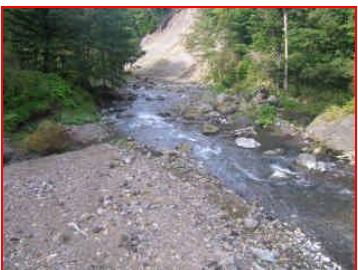
図 2.5 赤イ川 No.13 鋼製えん堤の経年状況

前述の No.12 鋼製えん堤の上流約 140m に位置する鋼製ダムである。

平成 22 年度に改良工事が実施され、堤体に幅 10m のスリットを設けられた。スリット上流側は掘り込み流路であり、流路法面には玉石が置かれている。さらには、約 25m ピッチで玉石連結による無落差の帯工が 3 列設置されている。右岸崩壊地は法面工が施されている。

平成 22 年 12 月 3 日の降雨（日雨量 114.5mm：気象庁宇登呂観測所）により、スリット左岸上流の整形法面部が崩れて下流に流出し、左岸に新たな流路が出現した。

平成 23 年度では、堤体上流側の土砂流下が進行しており、下流左岸側の砂州が発達していた。

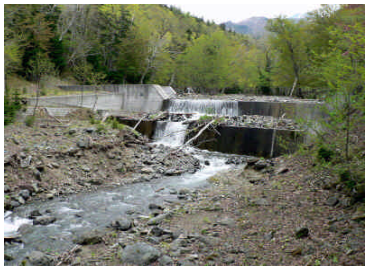
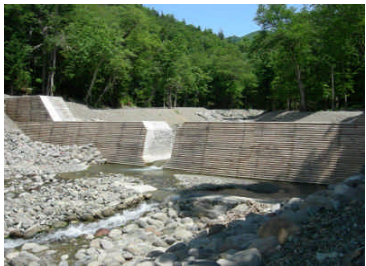
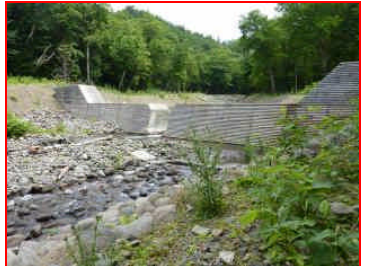
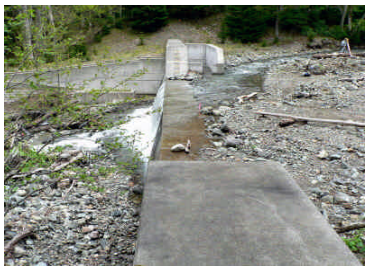
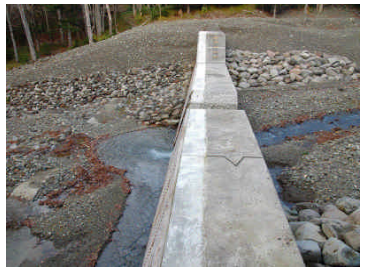
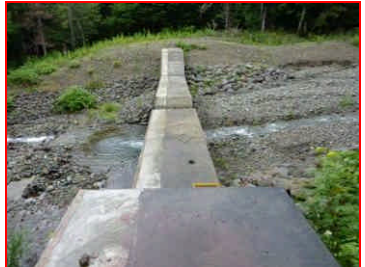
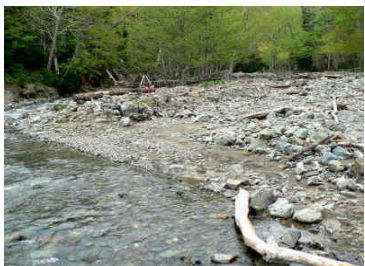
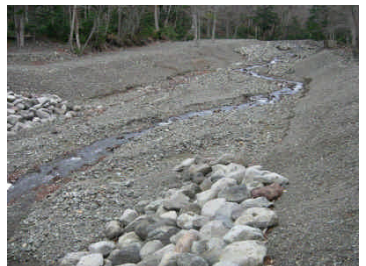
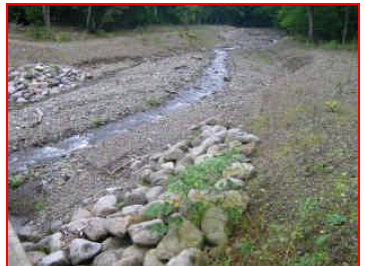
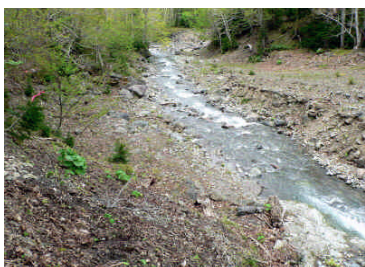
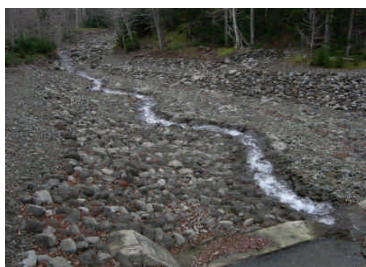
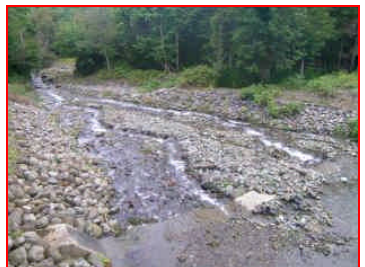
図 2.6 ピリカベツ川 No. 8, 10 コンクリートえん堤の経年状況

平成 3 年度設置の上流側の本ダム堤体 (No. 8) と平成 4 年度設置の下流側の副ダム堤体 (No. 10) からなる 2 段式の治山ダムである。

平成 19 年度に改良工事が実施され、本ダム (No. 8) には幅 2m のスリットを設けると共に、副ダム (No. 10) の間には増水時の衝撃緩和と洗掘防止などを目的として、深さ 80~120cm のプール形成と巨石埋設も行われた。また、本ダム (No. 8) 上流側では河岸と河床の安定化のために巨石連結格子柵を用いた帯工及び石張護岸が設置されており、副ダム (No. 10) 下流側では石張流路工 (石張りの下にコンクリートブロック帯工を 2 箇所埋設) が設置されている。

平成 23 年度では、スリット下流部のプールで上流から流下してきた土砂の堆積が進んでおり、下流側の滯筋が当初の 2WAY から複数化の傾向にあった。

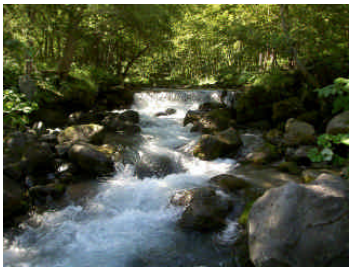
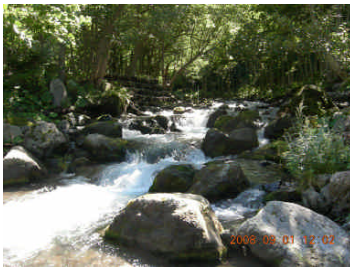
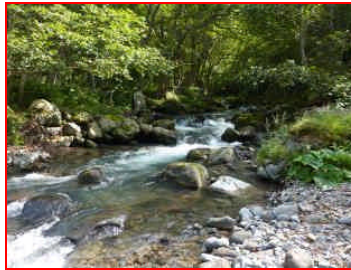
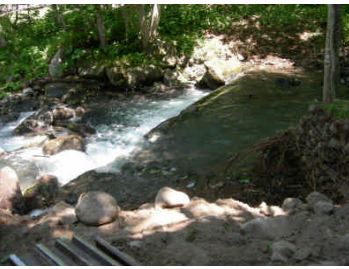
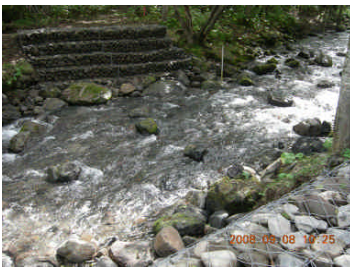
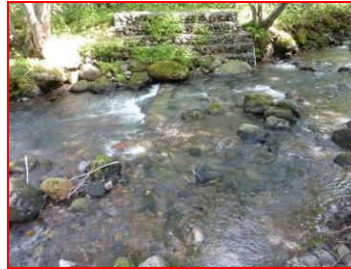
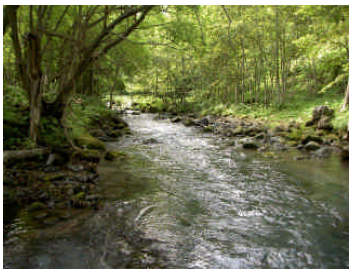
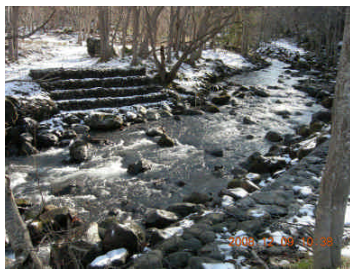
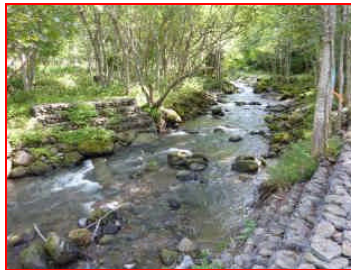
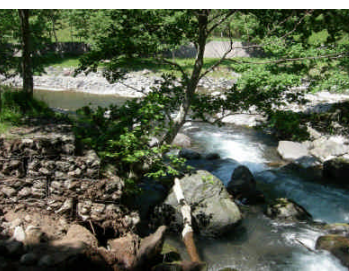
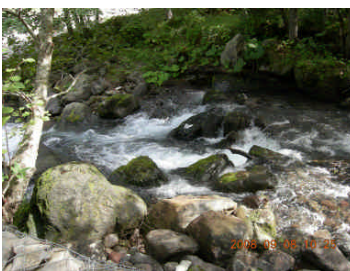
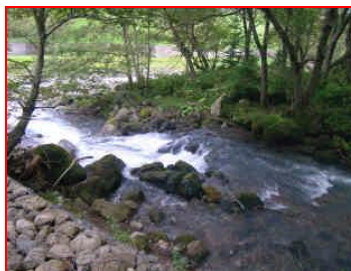
図 2.7 赤イ川 ふ化場導水管の経年状況

赤イ川のイワウベツ川合流点より約 20m 上流地点に位置し、昭和 55 年に設置されたさけ・ますふ化場への導水管の横断部である。当初は河床より低い位置に埋設されていたが、次第に下流側の河床が低下し、落差が形成されたため、改良前の落差は 1.5m となっていた。

平成 20 年度にふ化場施設の改修が行われ、これに合わせて導水管の埋設深を下げ、落差を解消した。施工直後より 30~40cm の水面落差があるが、巨石が組み合わさった状態であり、魚類の遡上を阻害するような落差ではなかった。
