6. 考察

6.1 サケ科魚類の遡上・産卵状況について

6.1.1 カラフトマスの遡上・産卵状況の経年変化

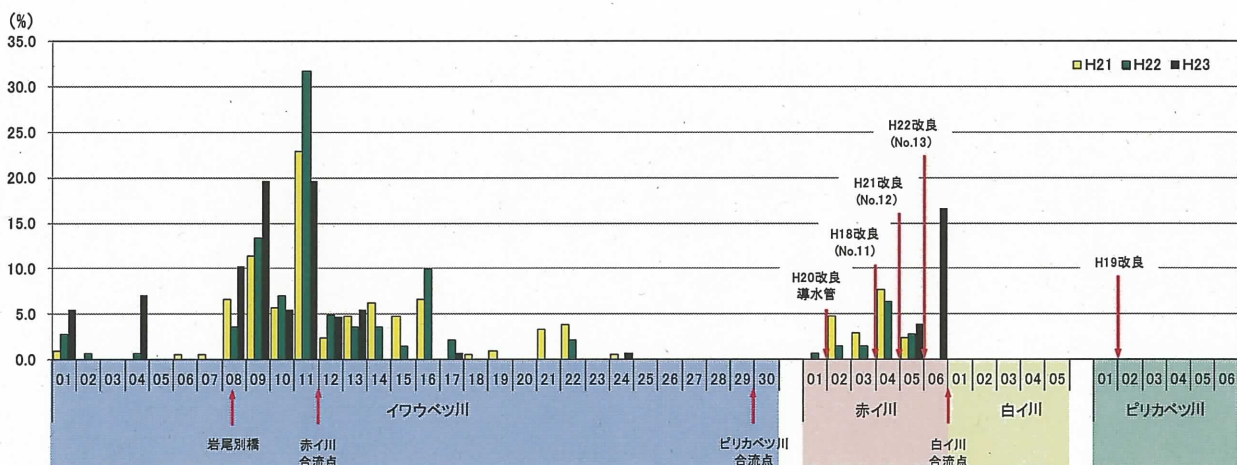
図 6.7 シロザケ産卵床の区間別確認頻度経年比較

次に、シロザケ産卵床の区間別確認頻度の経年比較を図 6.7 に示す。平成 21、22 年度と比較して、本年度はイワウベツ川の赤イ川合流点付近（区間：イ 11）での確認頻度が低下したが、岩尾別橋上流付近（区間：イ 08、イ 09）と赤イ川の No. 13 鋼製えん堤上流側（区間：ア 06）での確認頻度が増加した。

以上より、赤イ川におけるシロザケ親魚の遡上範囲と産卵場所は、カラフトマスの場合と同様、過年度よりも上流域に拡大していたことから、No. 13 鋼製えん堤改良による明確な効果と判断された。

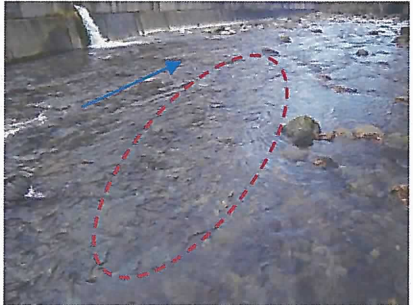
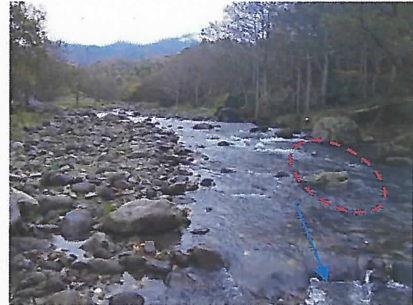
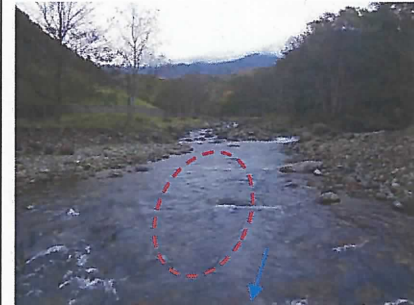
<p>平瀬</p>	<p>平瀬</p>	<p>淵尻～瀬頭（岩尾別橋下流側）</p>
<p>【区間:イ 09】</p>	<p>【区間:イ 10】</p>	<p>【区間:イ 11】</p>

なお、シロザケ産卵床の区間別確認数経年比較を図 6.9、主なシロザケ産卵床確認区間の状況を図 6.10 に示す。

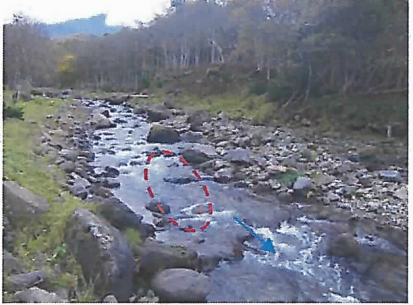
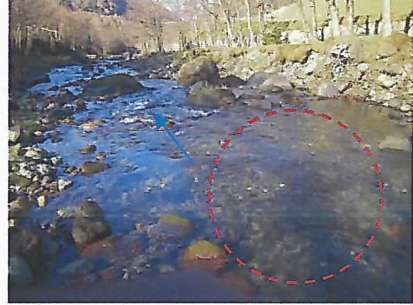
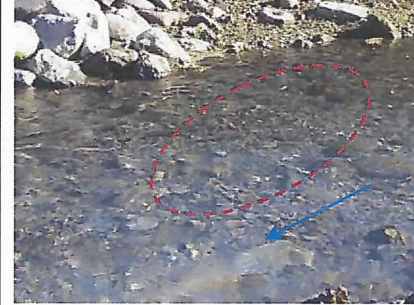
<p>平瀬（岩尾別橋上流側）</p>	<p>平瀬</p>	<p>淵尻～瀬頭（赤イ川合流点付近）</p>
<p>【区間:イ 12】</p>	<p>【区間:イ 13】</p>	<p>【区間:ア 06】</p>

<p>平瀬</p>	<p>平瀬</p>	<p>平瀬（白イ川合流点下流右岸）</p>
