(4) ハイエトハイドログラフ作成

4.3. 野生動物の把握

4.4. 定点撮影

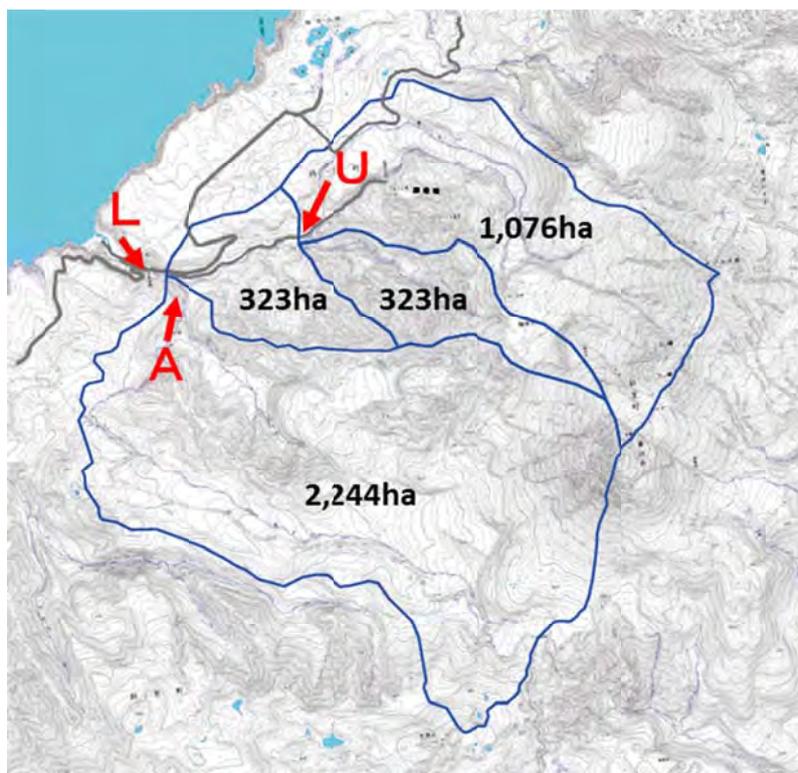
図 4.28 イワウベツ川の流域区分図

図 4.28 に示すとおり、前述した各観測地点の流量 (Q_L : イワウベツ川下流、 Q_A : 赤イ川、 Q_U : イワウベツ川上流) から、ピリカベツ川の流量 (Q_P) を「 $Q_P = (Q_L - Q_A - Q_U) \div 2$ 」として算出した。

- L : イワウベツ川下流 (岩尾別橋) 観測点
- A : 赤イ川下流 (導水管) 観測点
- U : イワウベツ川上流 (ピリカベツ川合流点上) 観測点

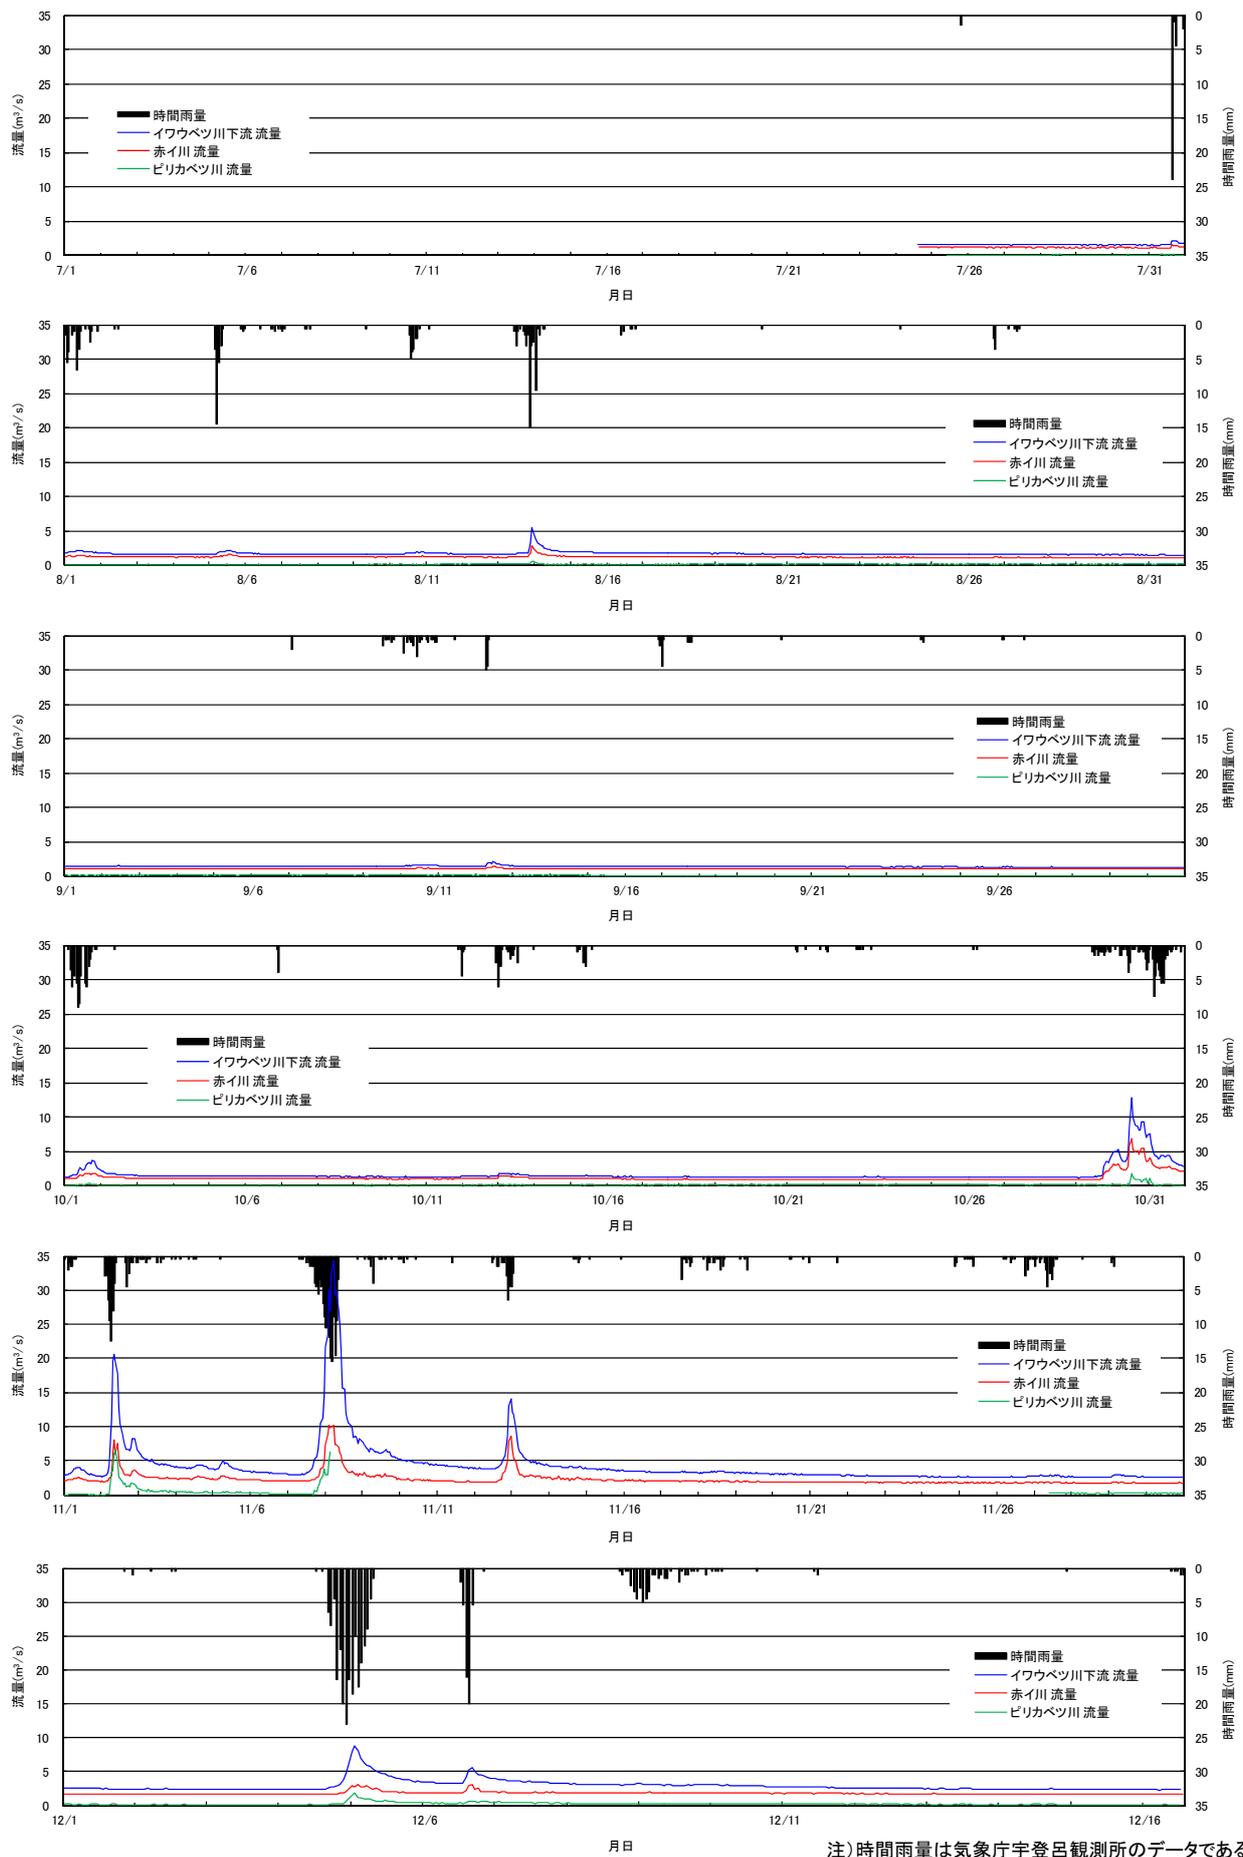
図 4.29 ハイエトハイドログラフ

イワウベツ川下流流量 (Q_L)、赤イ川流量 (Q_A)、ピリカベツ川流量 (Q_P) と気象庁宇登呂観測所の雨量データによるハイエトハイドログラフを図 4.29 に示す。
