1. 調査の背景と目的

本調査は、河川工作物の改良がサケ科魚類の遡上等にどのような影響を与えたかについて明らかにし、改良効果を科学的に検証することを目的として実施した。

本調査では、図 2.2 に示したイワウベツ川支流赤イ川の No. 11 コンクリート床固工 (H18 (2006) 年度改良: 林野庁)、No. 12 鋼製えん堤 (H21 (2009) 年度改良: 林野庁)、No. 13 鋼製えん堤 (H22 (2010) 年度改良: 林野庁)、ピリカベツ川の No. 8, 10 コンクリートえん堤 (H19 (2007) 年度改良: 林野庁) の 5 基、さらには赤イ川のふ化場導水管 (H20 (2008) 年度改良: 斜里町) の改良効果を検証した。

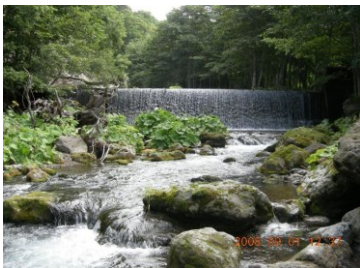
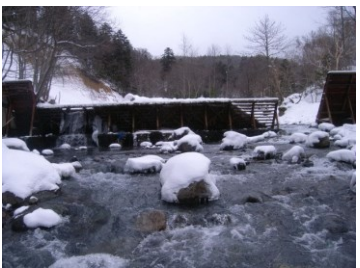
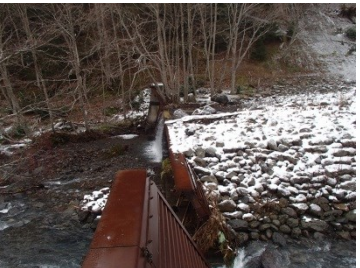
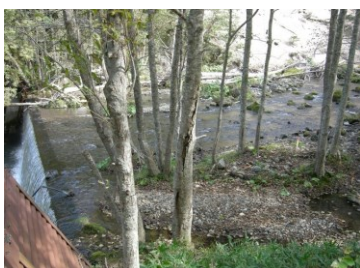
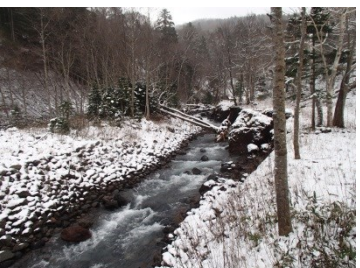
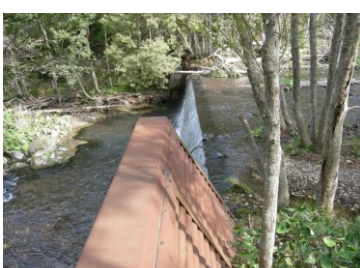
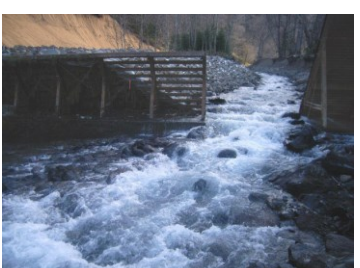
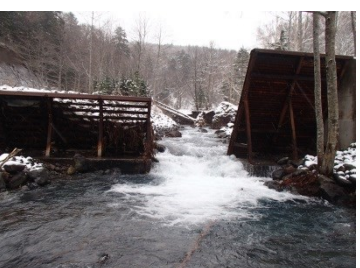
写真 2.2 赤イ川 No. 12 鋼製えん堤の経年状況

前述の No. 11 コンクリート床固工の上流約 60m に位置する鋼製ダムである。

H21 (2009) 年度に改良工事が実施され、堤体に幅 4m のスリットが設けられた。スリット下流側には玉石連結による魚道斜路を設置し、上流側では右岸川崩壊地の木柵工、護岸工により崩壊地の安定化対策が実施されている。また左岸側では掘り込み流路を新設し、河道を切り換えている。流路法面には玉石を置いている。

H25 (2013) 年 11 月 25 日 (日雨量 42mm) ~ 26 日 (日雨量 50mm) の大雨で上流左岸の流路法面が一部洗掘した。

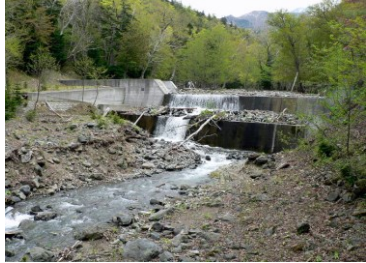
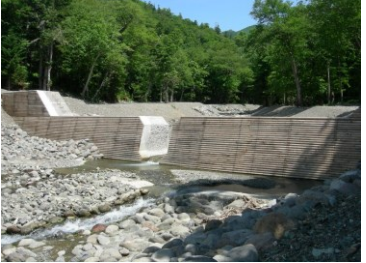
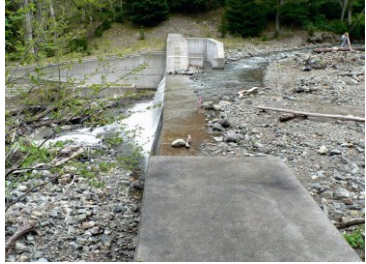
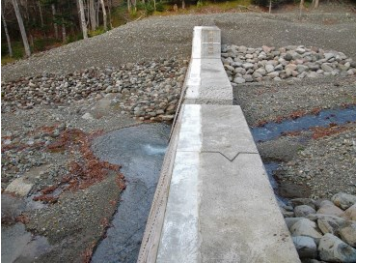
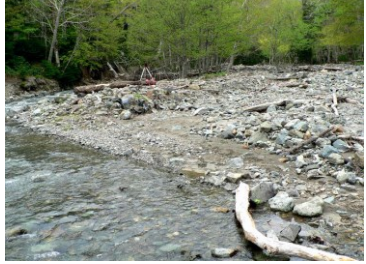
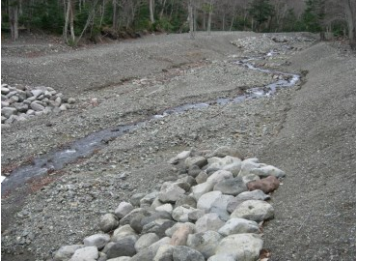
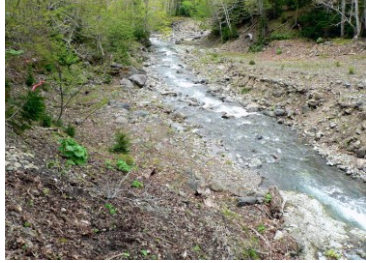
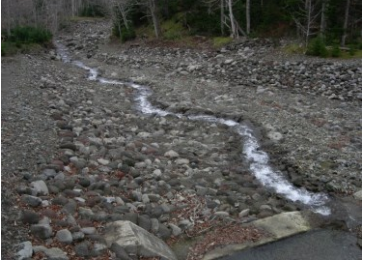
写真 2.4 ピリカベツ川 No. 8, 10 コンクリートえん堤の経年状況

H3年度設置の上流側の本ダム堤体(No. 8)とH4(1992)年度設置の下流側の副ダム堤体(No. 10)からなる2段式の治山ダムである。H19(2007)年の改良以前は、右岸側に魚道が設置されていたが土砂堆積により機能していない状態だった。

H19(2007)年度に改良工事が実施され、本ダム(No. 8)には幅2mのスリットを設けると共に、副ダム(No. 10)の間には増水時の衝撃緩和と洗掘防止などを目的として、深さ80~120cmのプール形成と巨石埋設も行われた。また、本ダム(No. 8)上流側では河岸と河床の安定化のために巨石連結格子柵を用いた帯工及び石張護岸が設置されており、副ダム(No. 10)下流側では石張流路工(石張りの下にコンクリートブロック帯工を2箇所埋設)が設置されている。スリット下流部の流路は土砂の堆積状態により、時として滞筋が2筋化する。

また、H24(2012)年9月の観察時に、スリット上流部に流木が横付けに堆積し40cmの水面落差を生じていたが、同年10月に除去された。

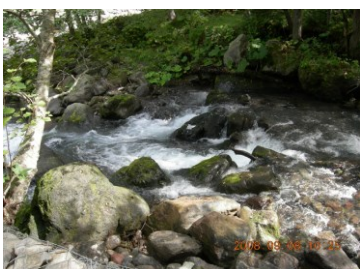
写真 2.5 赤イ川 ふ化場導水管の経年状況

赤イ川のイワウベツ川合流点より約 20m 上流地点に位置し、昭和 55 (1980) 年に設置されたさけ・ますふ化場への導水管の横断部である。当初は河床より低い位置に埋設されていたが、次第に下流側の河床が低下し、落差が形成されたため、改良前の落差は 1.5m となっていた。

H20 (2008) 年度にふ化場施設の改修が行われ、これに合わせて導水管の埋設深を下げ、落差を解消した。施工直後より 30~40cm の水面落差があるが、巨石が組み合わさった状態であり、魚類の遡上を阻害するような落差ではない。

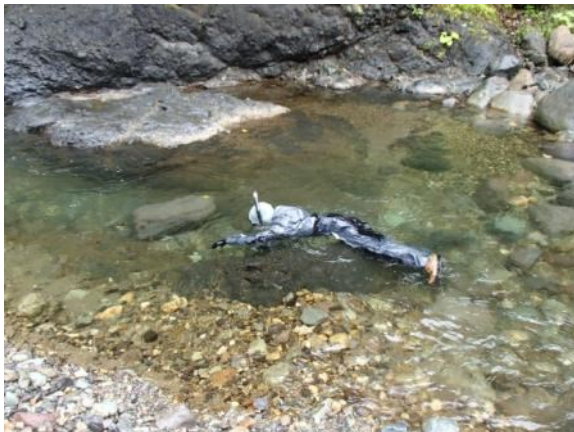
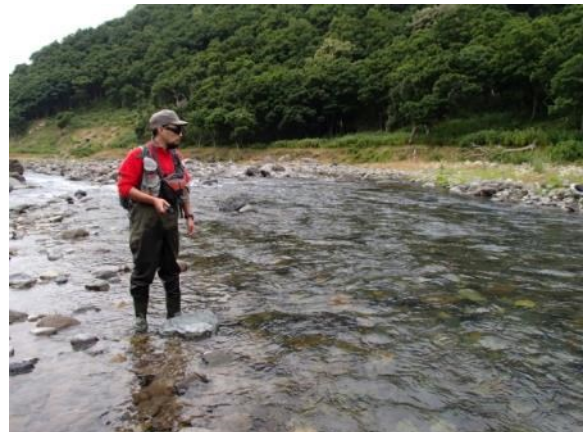
写真 3.1 サケ科魚類の遡上・産卵状況調査の実施状況

各調査区間内におけるサケ科魚類3種（サクラマス、カラフトマス、シロザケ）の産卵床について、陸上からの目視により、以下の基準にてカウントを行った。なお、調査の際は水中が良く確認できるように偏光サングラスを着用した。産卵床数は、調査回毎に確認された産卵床数としたが、その状態が古く前回調査でカウントしたと判断された産卵床は（古）として区分してカウントした。

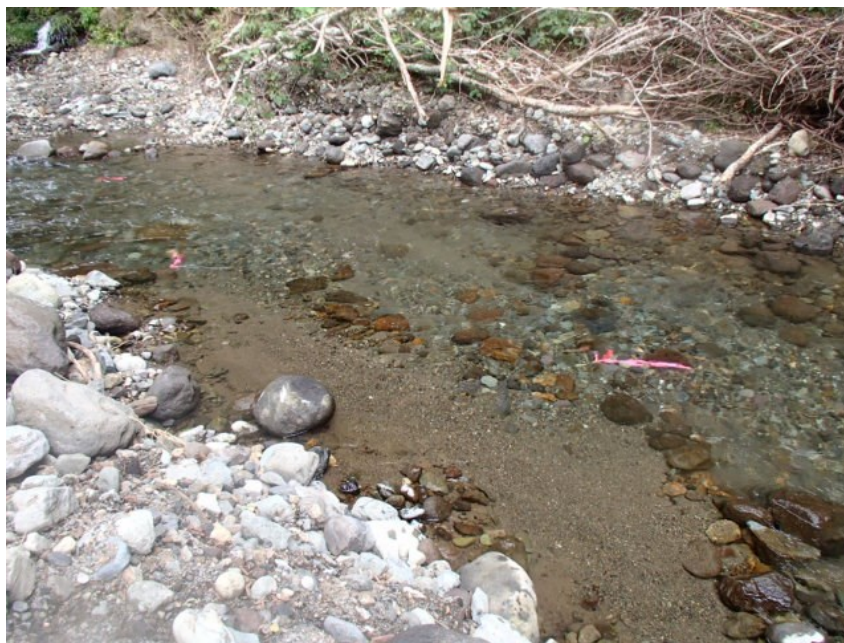
写真 3.2 カラフトマスの産卵床消長調査 (区間イ 16)

産卵床のダブルカウントの比率を把握するために、カラフトマス、シロザケを対象に産卵床がまとまっている箇所を選んで河川延長 30m の区間を設定し、各調査回毎に新規産卵床にピンにビニールテープを付けて打ち込んだマーキングを残し、産卵床の消長を記録した。

産卵床の消長は各調査回毎に、ピン地点において、「産卵床として形が残っている (産卵床として判読)」と「産卵床として形が分からなくなっている (非産卵床)」に区分し記録した。

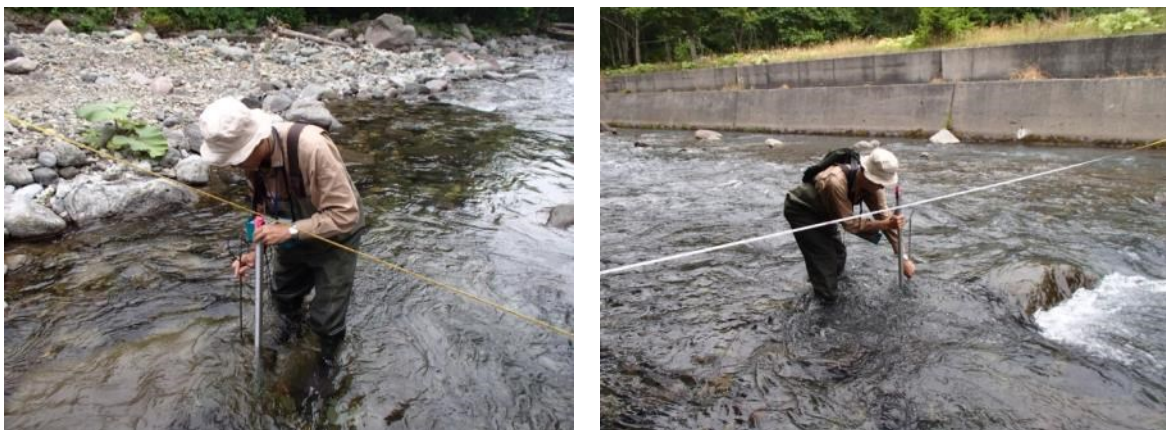
写真 3.4 河川環境調査の実施状況

横断測量の測線上で 0.5m ピッチの点に存在する礫の大きさ（長径、短径、厚さ）を計測した。計測区間は草本類の繁茂状況を目安として春先の湛水域とした。10 月 25 日～31 日に 1 回実施した。

イワウベツ川下流、赤イ川、イワウベツ川上流の計 3 地点（参照）に自記式水位計を設置し、H25（2013）年 7 月 29 日～11 月 26 日の期間で水位連続観測を行った。また、同期間中にそれぞれの調査地点において流量観測を 25 回実施した。各自記式水位計の設置状況は表 3.2 に示したとおりである。

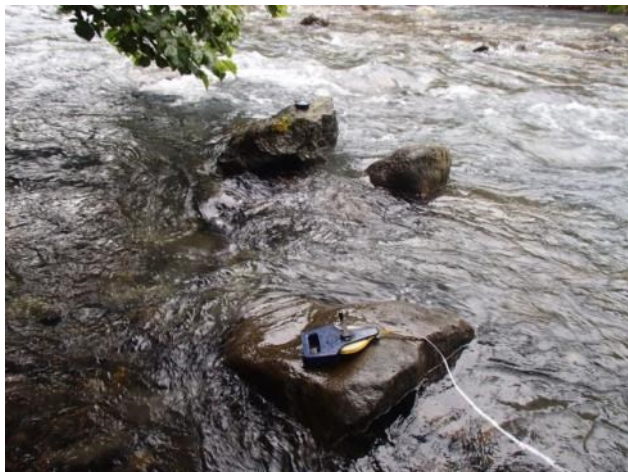
写真 3.5 イワウベツ川下流水位計設置箇所の石礫マーキング

イワウベツ川では河川環境の復元事業として巨石積み淵の造成等の事業が行われている。増水時には巨石が流されるケースが発生することから、降雨（増水）と石礫移動の関係性を把握するため、水位計を設置した3地点で各10個程の石礫の径を計測し、各調査回毎に移動の有無を確認した。

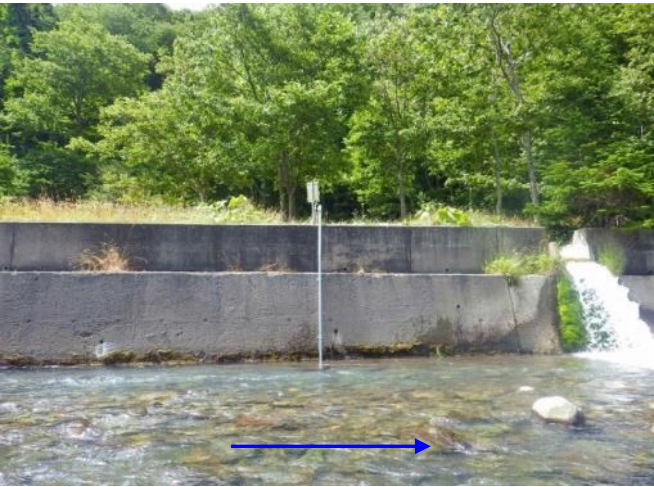
<p>イワウベツ 川下流</p>	<p>位置 : N44-06-09.7、E145-03-00.8 水位計 0m 標高 : 21.804m</p>

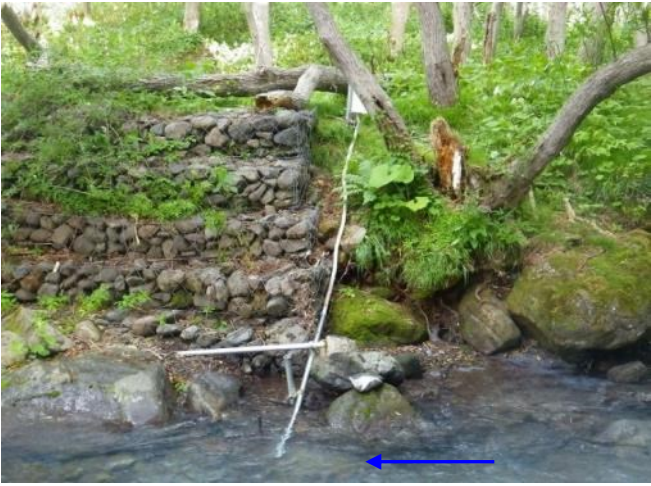
<p>赤イ川</p>	<p>位置 : N44-06-07.1、E145-03-10.7 水位計 0m 標高 : 27.932m</p>

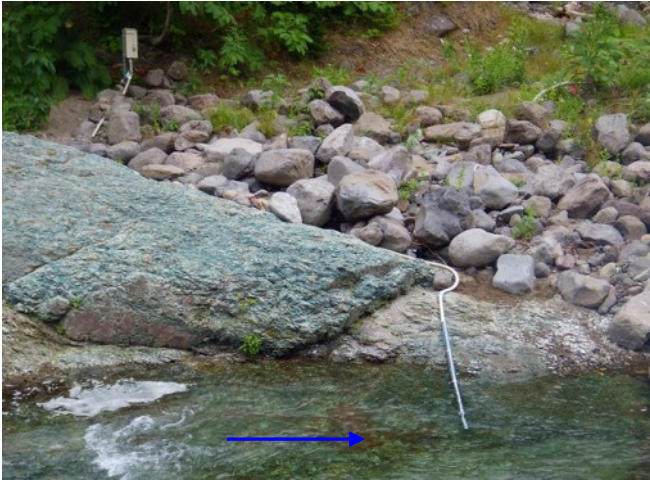
<p>イワウベツ 川上流</p>	<p>位置 : N44-06-15.6、E145-04-26.6 水位計 0m 標高 : 88.919m</p>
