平成 19 年度 上サロベツ地区自然再生調査業務

報 告 書

林野庁 北海道森林管理局

平成 20 年 3 月

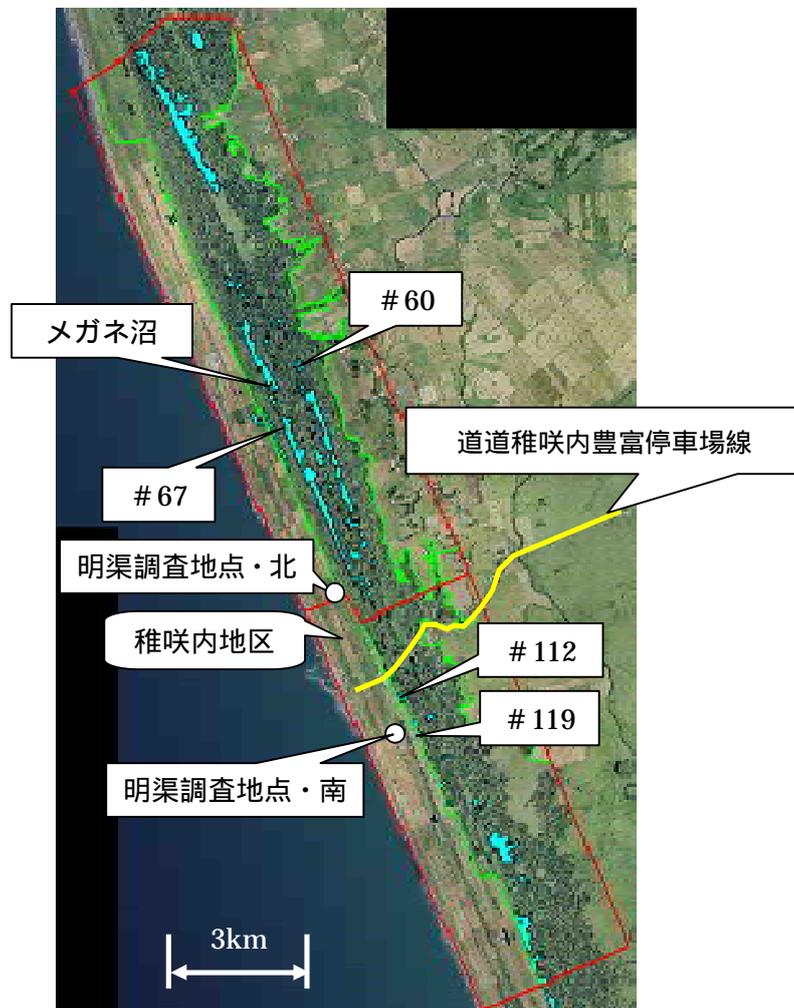
図-1 調査対象湖沼

本業務では、平成 18 年度に実施された調査に準じ、道道稚咲内豊富停車場線の北を「北エリア」、南を「南エリア」とし、それぞれのエリアにおいて表-1 に示す湖沼の周辺における調査対象地を設定した。なお表-1 に記述する湖沼の名称は、平成 18 年度に実施した 2005 年撮影の空中写真判読を元に、北から順番に番号を付けたものであるが、メガネ沼には通称を使用している。また、図-1 に調査対象とした湖沼の位置を示す。なお、本業務では、湖沼及び湖沼周辺の森林植生調査のほか、農地を流れる明渠の流量を記録した。明渠流量の調査地点を図-1 に「明渠調査地点・北」及び「明渠調査地点・南」として示す。

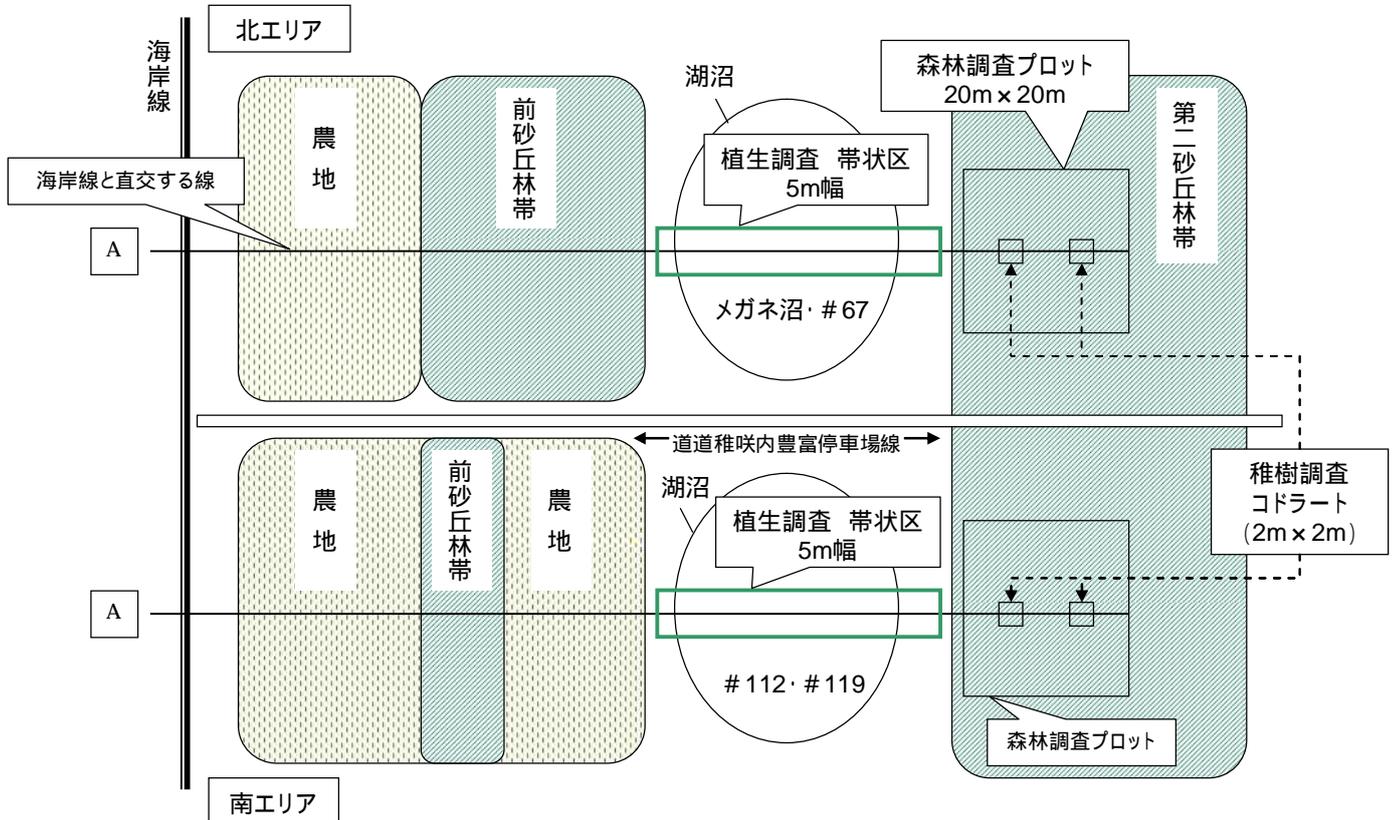
図-2 調査プロットの配置模式図

北エリア及び南エリアの湖沼や森林帯の位置関係、及び、湖沼周辺の調査プロット等の配置状況の模式図を図-2 に示す。

A : 海岸線に直交し、湖沼の中心を通る直線

前述のように、稚咲内砂丘林は海岸線に平行して延びる砂丘上に存在する。砂丘は海岸線に対して平行に数列をなし、低い箇所では標高 10m 程度、高い箇所では標高 20~50m に達し、標高の低い砂丘列間に湖沼や湿地が発達している。本調査では便宜上、最も海岸線に近い 1 列目の砂丘列上に生育する森林帯を「前砂丘林帯」、2 列目の砂丘林帯を「第 2 砂丘林帯」と呼ぶこととした。北エリアでは前砂丘林帯が残存するが、道道稚咲内豊富停車場線付近を境とした南エリアでは、前砂丘林帯の大半が開削され、農地となっている。調査を行ったメガネ沼、#67、#112、#119 は、前砂丘林帯と第 2 砂丘林帯の間に位置する湖沼である。それぞれの中心部から、海岸線に直交する線上において、森林、稚樹、下層植生、積雪深の各調査地を設定した。また、第 2 砂丘列よりもさらに内陸に位置する湖沼である #60 については、水位・水質及び湖底地形の計測を行った。

メガネ沼、#67、#112、#119の湖沼の陸側の砂丘林帯（以後、「第2砂丘林帯」とする）に、20m×20mのプロットを設置した。これらのプロット名を、以後、湖沼名に「陸側森林」を付記して表記する（例：「メガネ沼陸側森林」など）。また、森林調査プロット内において、湖沼の中央から海岸線に直交する線（図-2A）上に、2m×2mのコドラートを2ヵ所設置した（図-2）。

毎木調査プロットの中央より湖沼に直交する線（図-2A）上に、林縁から幅5mで帯状区を設定した（図-2）。これらの帯状区名を、以後、湖沼名に「周辺帯状区」を付記して表記する（例：「メガネ沼周辺帯状区」など）。この帯状区内において、ブラウン-ブランケ法を用いて出現する下層植生についての植生調査を行い、状況を写真やスケッチに記録した。

積雪期である平成20年1月および2月に、メガネ沼、#112、#119、それぞれの湖沼の中央と海岸線を直交する線(図-2A)上で、農地、前砂丘林帯の付近、農地境界の付近、湖面の境界、水面上等の地形の変化する個所における積雪深を、合計4回計測した。

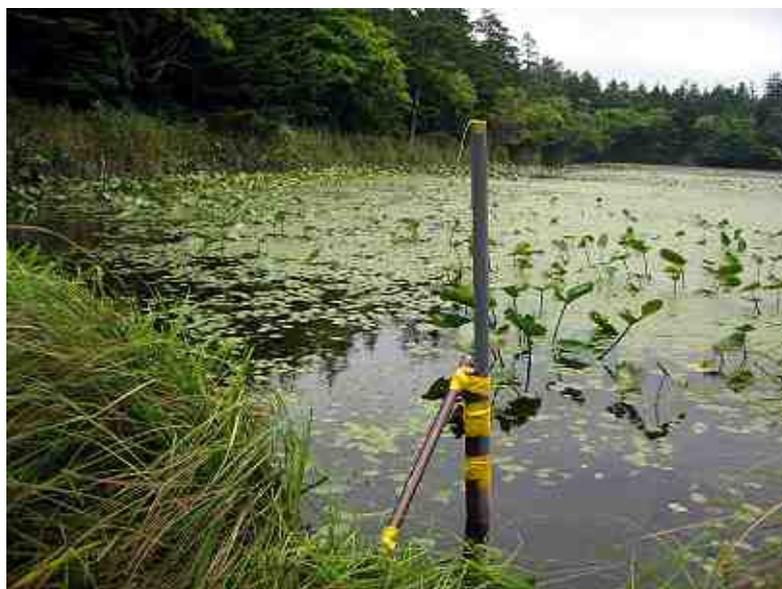
図-3 水位計の設置状況（#60）

#60、#67、#112、#119において平成19年9月15日に、水位計（応用地質株式会社製 S&DL mini）を設置し、水位を記録した（図-3）。

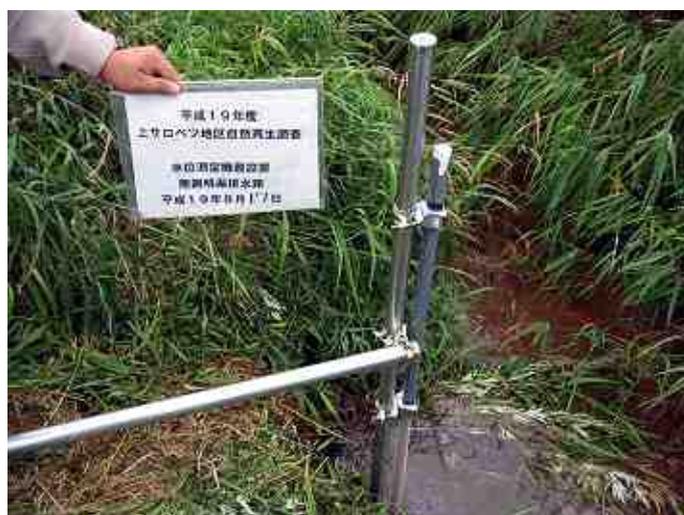
図-4 明渠における水位計設置状況（「明渠調査地点・南」の例）

平成19年8月15日に農地を流れる明渠に水位計を北エリアと南エリアに1箇所ずつ設置し、水位の変化を記録した。水位計設置個所は前述のとおり図-1の「明渠調査地点・北」及び「明渠調査地点・南」に示す。また同時に、流速の計測を試みた。明渠に設置した水位計の様子を図-4に示す。

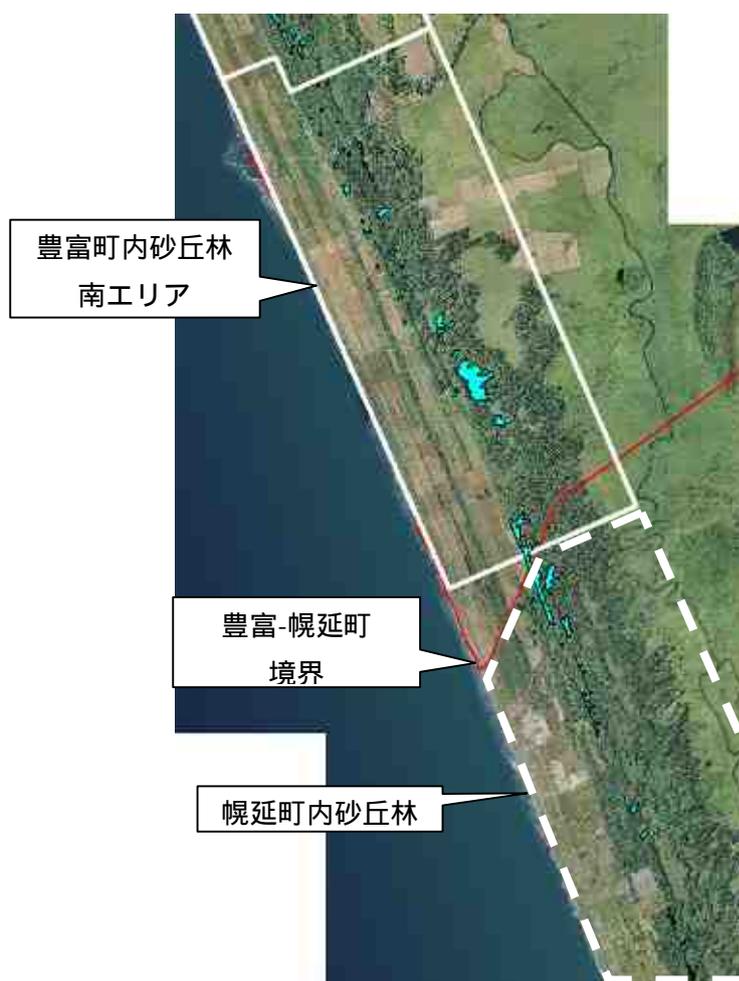
図-5 幌延町内海岸砂丘林の位置（図中破線枠内）

本項目では、豊富町内海岸砂丘林から海岸線に延びる森林帯のうち、幌延町側を調査対象とした。幌延町内海岸砂丘林の位置を図-5 に示す。

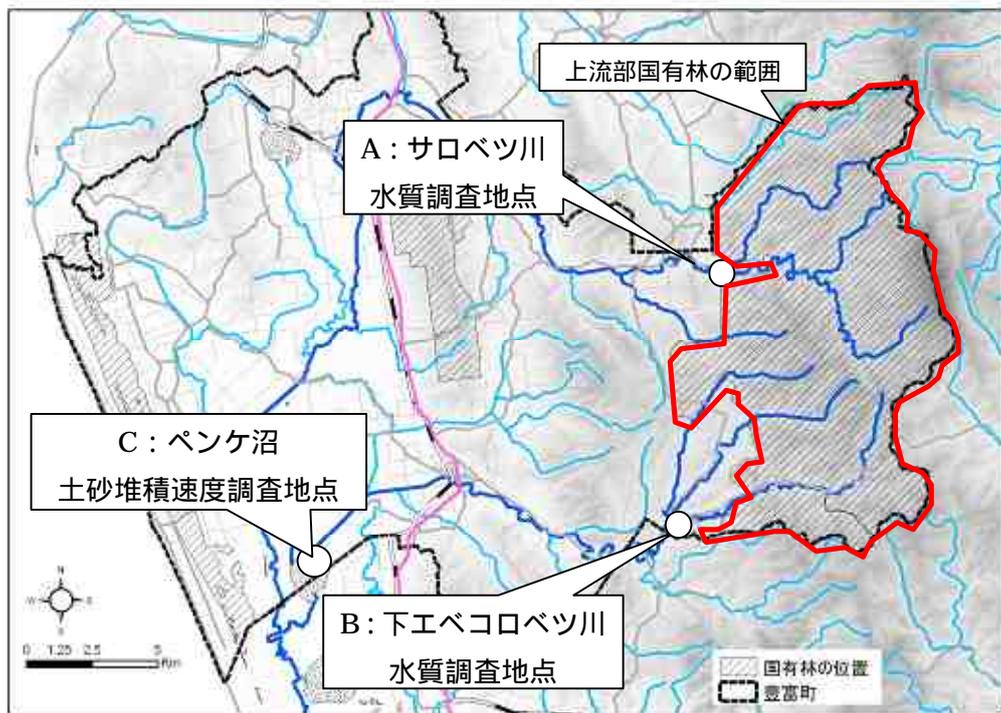
図-6 サロベツ川上流部の国有林と、
水質調査地点(A・B地点)及び土砂採取地点周辺(C地点)

サロベツ湿原に流れ込むサロベツ川及び下エベコロベツ川及びその源流部にあたる国有林内を調査対象範囲とした(図-6)。

サロベツ川及び下エベコロベツ川の国有林の出口付近の、農地の影響をあまり受けていないと考えられる地点において、平成19年8月25日に水位計を設置した(図-6のA地点及びB地点)。また、河床の断面及び流速を調査し、流量を求めた。また、調査対象とした河川のうち、下エベコロベツ川は、埋塞が懸念されているペンケ沼に直接流れ込むことから、濁度計を設置し、記録を行った。設置状況を図-7に示す。また、図-6のA地点及びB地点において、平常時と増水時の2回、河川水を採取し、各種イオン量、TOC、TOB、全窒素量、全リン量、濁度(SS)、pH等の水質検査を行った。

ペンケ沼（図-6 の C 地点）において土砂を採取し、セシウム 137 法、鉛 210 法及び物理変量を用いて、ペンケ沼の埋塞速度を推定した。また、ペンケ沼中央部とペンケ沼の南部において土砂の採取を行った。ペンケ沼中央部の土砂採取地点を「pt1」、ペンケ沼南部の土砂採取地点を「pt2」とした。

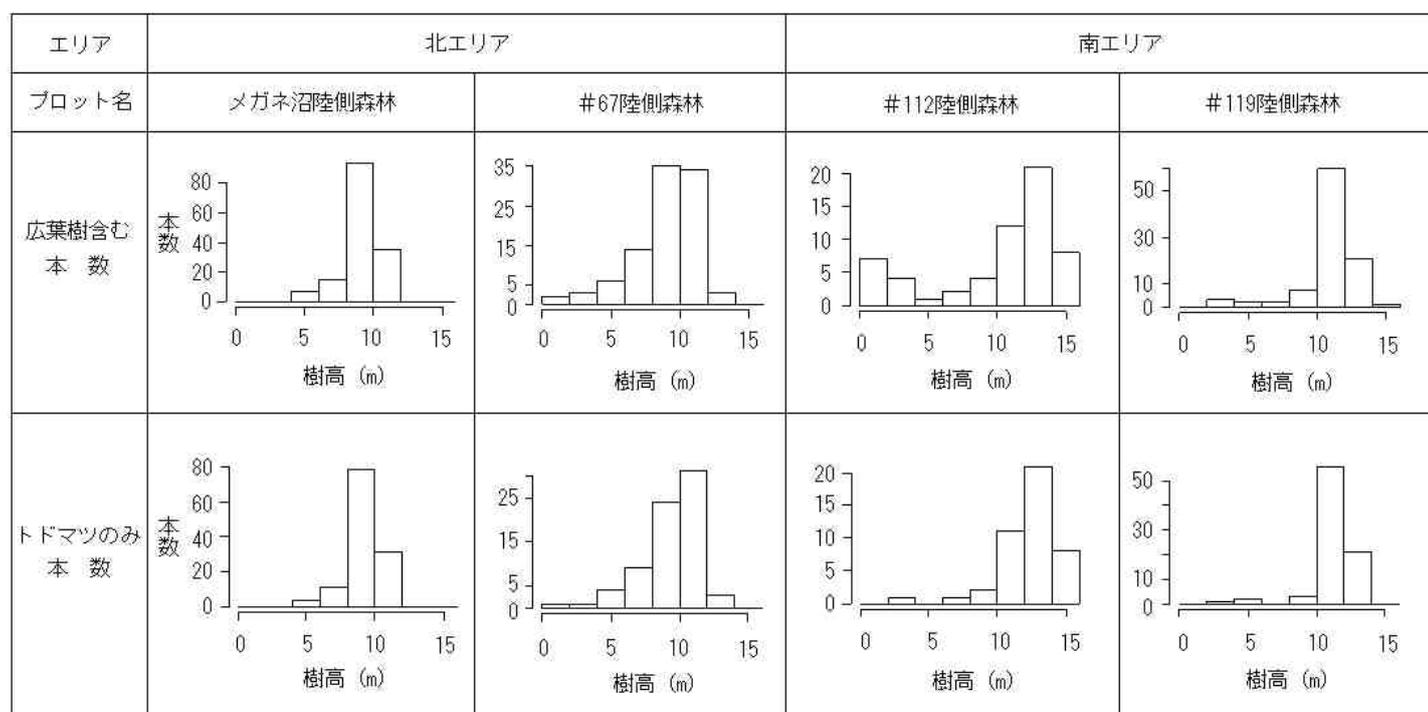
図-8 毎木調査結果の樹高階別ヒストグラム

一方、南エリアの立木密度は # 112 陸側森林で 1475 本/ha、# 119 陸側森林で 2400 本/ha と、北エリアよりも低い密度であった。樹高のヒストグラム（図-8）はおおよそ一山型となり、樹高のピークは # 112 陸側森林のみが 12 ~ 14m

で、それ以外は全て8~12mであった。高橋ら(2001)の報告によると、砂丘林におけるトドマツの樹高の上限は12m程度とされているが、本調査でも同様の状況を確認することができた。樹高分布については、メガネ沼陸側森林、#67陸側森林、#112陸側森林には中層、低層に後継樹と考えられる分布が見られたが、#119陸側森林に関しては後継樹がほとんど見られない状況であった。トドマツの枯損率は南エリアの方が北エリアより高かった(カイ2乗検定 $p<0.05$)。また、ロジスティック回帰分析の結果、南エリアでは、沼から近くなるにつれ、胸高直径が小さくなるにつれ枯損率が高くなることが分かった。

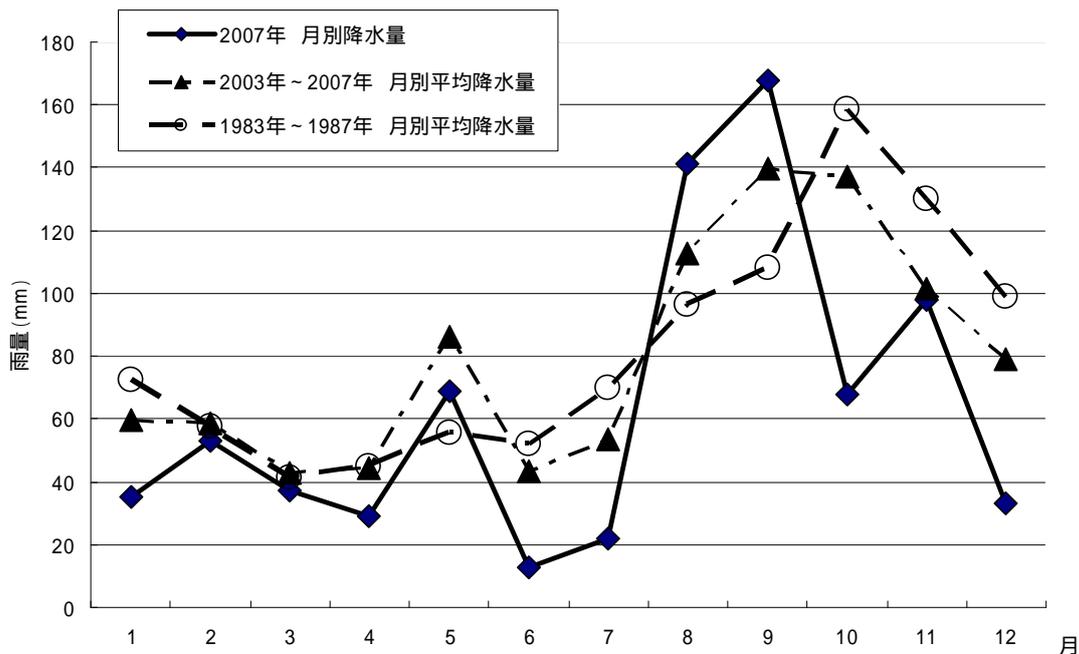
図-9 豊富町におけるアメダスによる月別の降水量の変化

現地調査では、湖沼群全体において平年よりも水位の低い状況であることが記録された。水深調査（後述）では、水位が平年より 35～55cm 程度低下していることが分かった。アメダス（<http://www.jma.go.jp/jp/amedas/>）に記録された豊富町における 2007 年の月別降水量のデータを図-9 に示す。なお、図-9 には過去 5 年（2003 年～2007 年）及び、アメダスの統計が開始された 1983 年から 5 年間の月別平均雨量を比較として示す。

図-9 から、2007 年は他の年の平均降水量に比べて 1 月の降水量が少なく、また、10 月の降水量が極端に少なかったことがわかる。実際に湖沼群の水位を計測した結果、雨量に応じて水位が上昇することが確認されたことから、各湖沼群における渇水は、降水量が少なかったことによるものと考えられる。

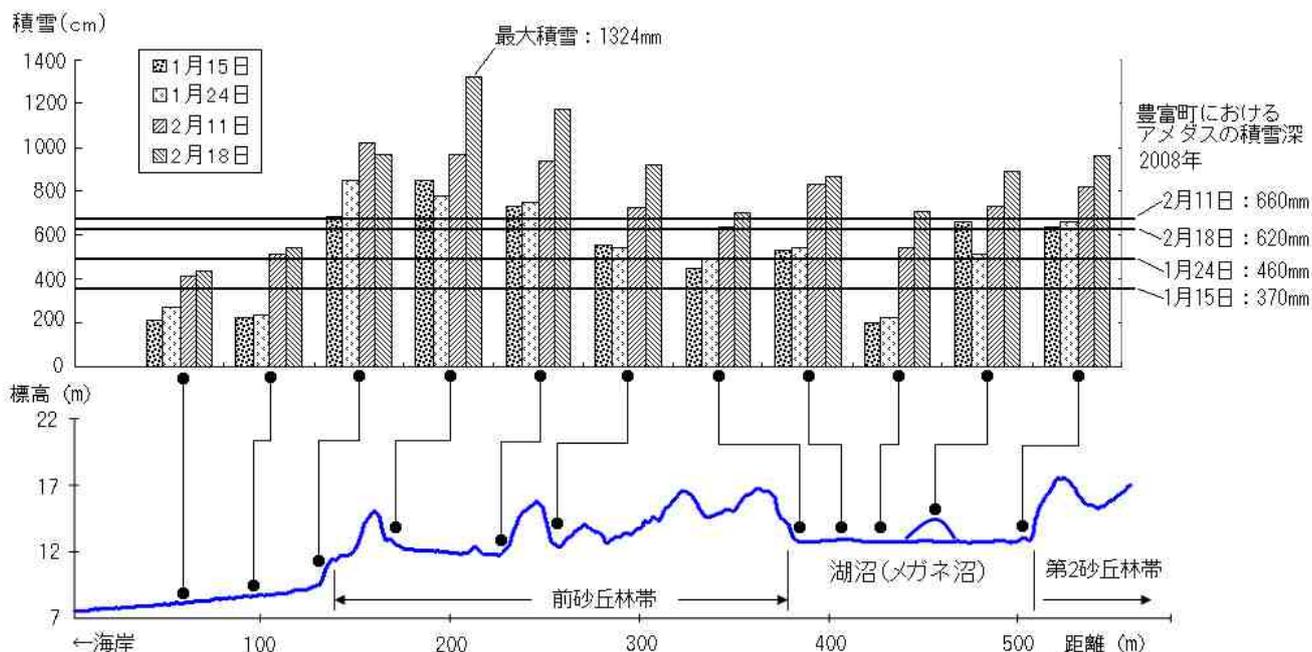
図-10 メガネ沼周辺の積雪深と地形

積雪深の計測結果から、メガネ沼及び # 112 の湖面上及び周辺の積雪深の状況と、# 119 の湖面上及び周辺の積雪深の状況とは異なっていると推測できる。メガネ沼の周辺における農地上の積雪は 40cm 程度であるが、前砂丘林帯の前後では 70cm～132cm 程度の吹き溜まりが見られ、湖岸及び湖面上においても 50cm～80cm 程度の積雪が記録された（図-10）。

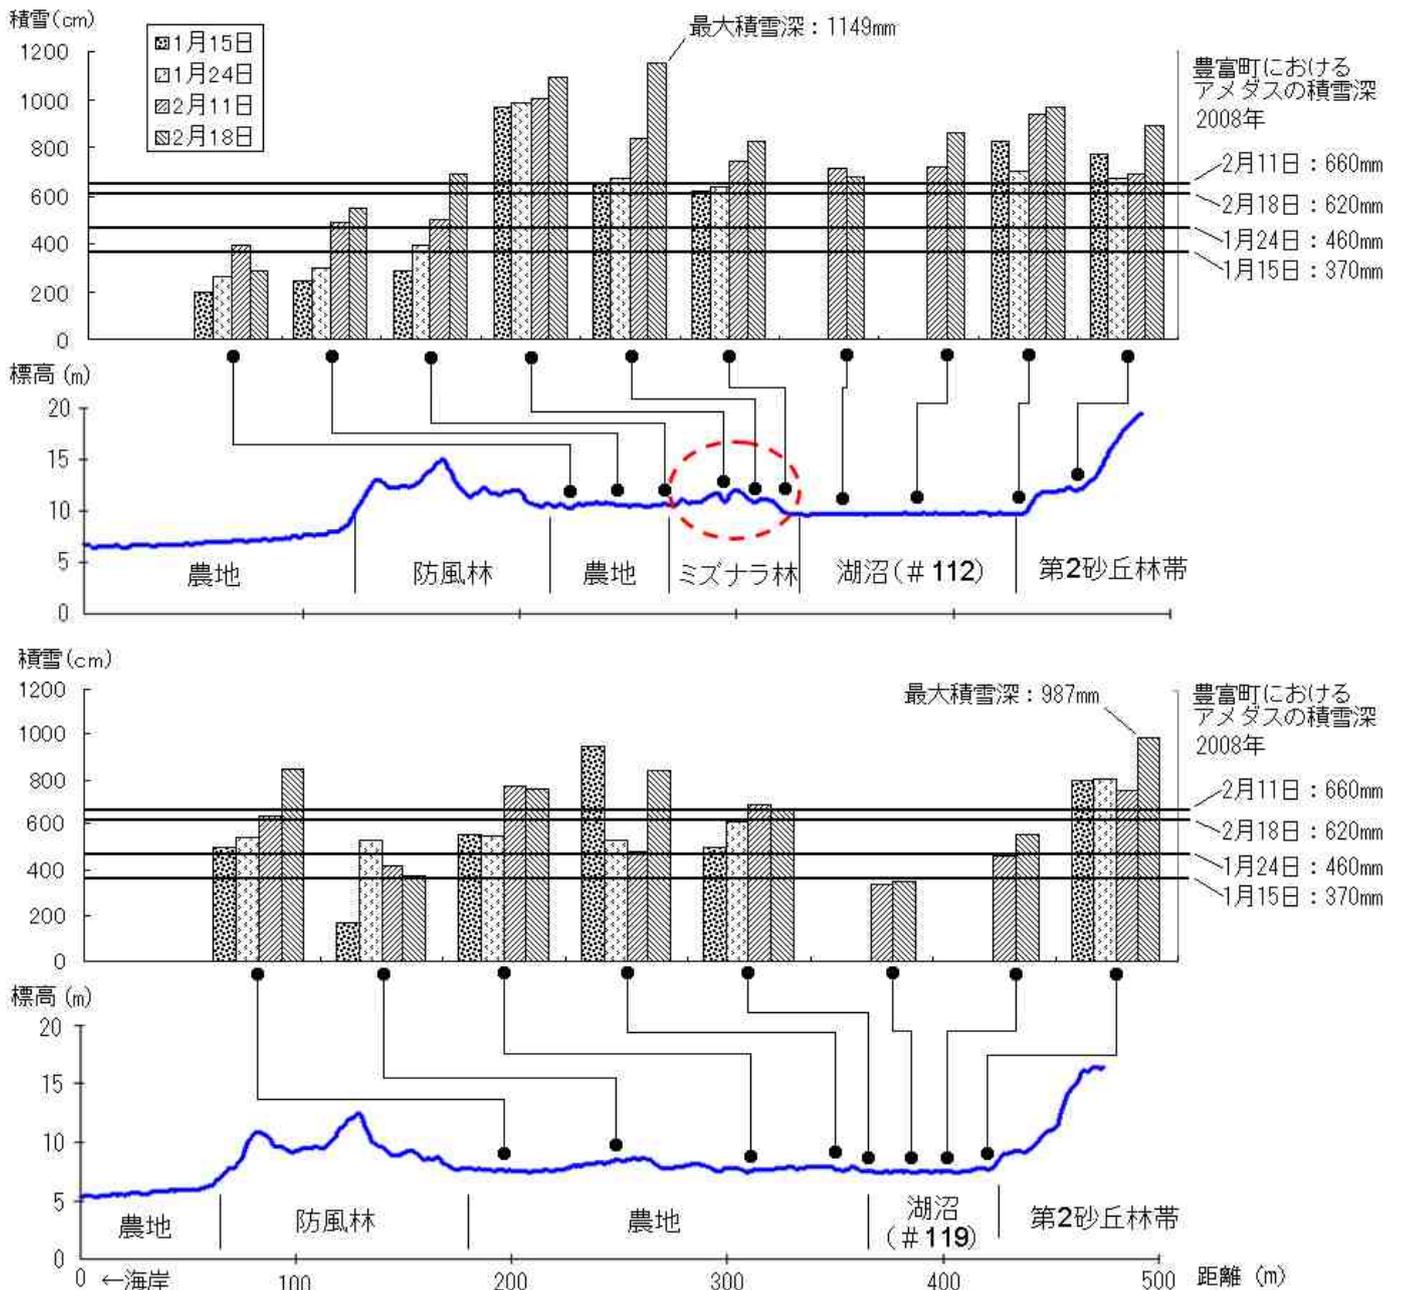
図-11 南エリアの積雪深と地形

112 周辺においても、農地では 40cm 程度の積雪であったが、湖岸及び湖面ではメガネ沼湖面上の場合と同様に 60cm 程度の積雪が見られている。なお、# 112 の湖面上の積雪は、それぞれアメダスに記録された調査当日の豊富町の積雪深を上回っていた。一方、# 119 周辺では農地から湖面までほぼ一様に 40～60cm 程度の積雪で、吹き溜ま

りを観察することができず、湖面上の積雪深は、アメダスに記録された、調査当日の豊富町の積雪深より少なかった（図-11）。

#112と#119は両者とも農地（農機具置き場）の裏に位置する湖沼である。しかしながら、地形の断面を観察すると、#112周辺には農機具置き場と湖沼の境界に標高3m程度の丘や、この丘上に樹高3m程度のミズナラ林が見られ、これらの個所に雪が吹き溜まってできた、100cm程度の積雪が見られた。一方、#119の周辺はこうした丘や立木がなく、吹き溜まりが観察されなかった。農地における積雪深は豊富町におけるアメダスの積雪深を超えるものがほとんどなく、海からの強風で雪が吹き飛ばされているものと考えられる。つまり、#112周辺では地形や植生によって、これらの雪が留められている場合があるものと考えられる。

#112と農地の境界には丘陵とミズナラ林が見られる（図中段点線部分）

今回の調査で、湖沼の水は主に降水によって涵養されていることが考えられるが、積雪量は風によって吹き飛ばされたり、吹き溜まったりして、湖沼周辺の地形や植生等による影響を雨よりも受けやすいと考える。積雪深調査の結果、#112 周辺と #119 周辺は、共に前砂丘林帯を改変して農地（農機具置き場）として利用しているにも関わらず、#112 周辺はメガネ沼と同じような積雪深を示した。これは、農機具置き場と湖沼の境界に標高 3m 程度の丘と樹高 3m 程度のミズナラ林があることで、雪が捉えられている結果と考えられる。特に、冬場に蓄えられる積雪は、流れ込む河川のない稚咲内湖沼群にとって重要な水供給源であると考えられる。一方、南エリアでは前砂丘林帯が消失したことにより、積雪の状況が消失前と比べて変化しているものと考えられた。

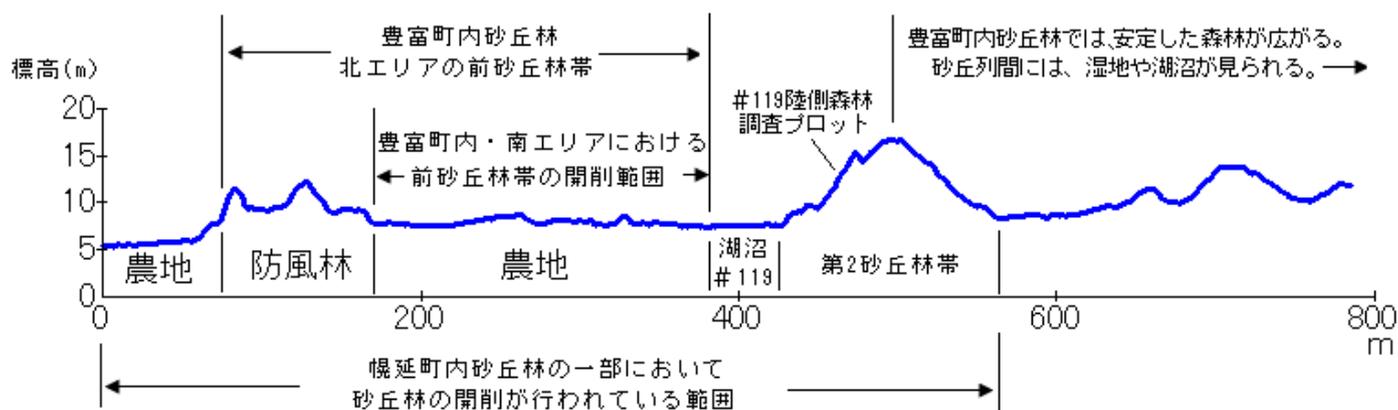
図-12 第2砂丘林帯の位置と、砂丘林のエリア別開削状況

空中写真判読の結果、幌延町内砂丘林では前砂丘林帯の次の第2砂丘林帯に伐採列が見られるなど、場所によって一部改変されている個所が見られた。参考のため、図-12に、豊富町内砂丘林の#119周辺の地形断面を用いて、第2砂丘林帯の位置関係を示す。#119の背後の第2砂丘林帯は開発されておらず、砂丘が残る様子が分かる。第2砂丘列は、豊富町内砂丘林では南端で一部開発されているものの、ほとんどが開発されていない状況であった。

(豊富町内砂丘林#119付近を例として)

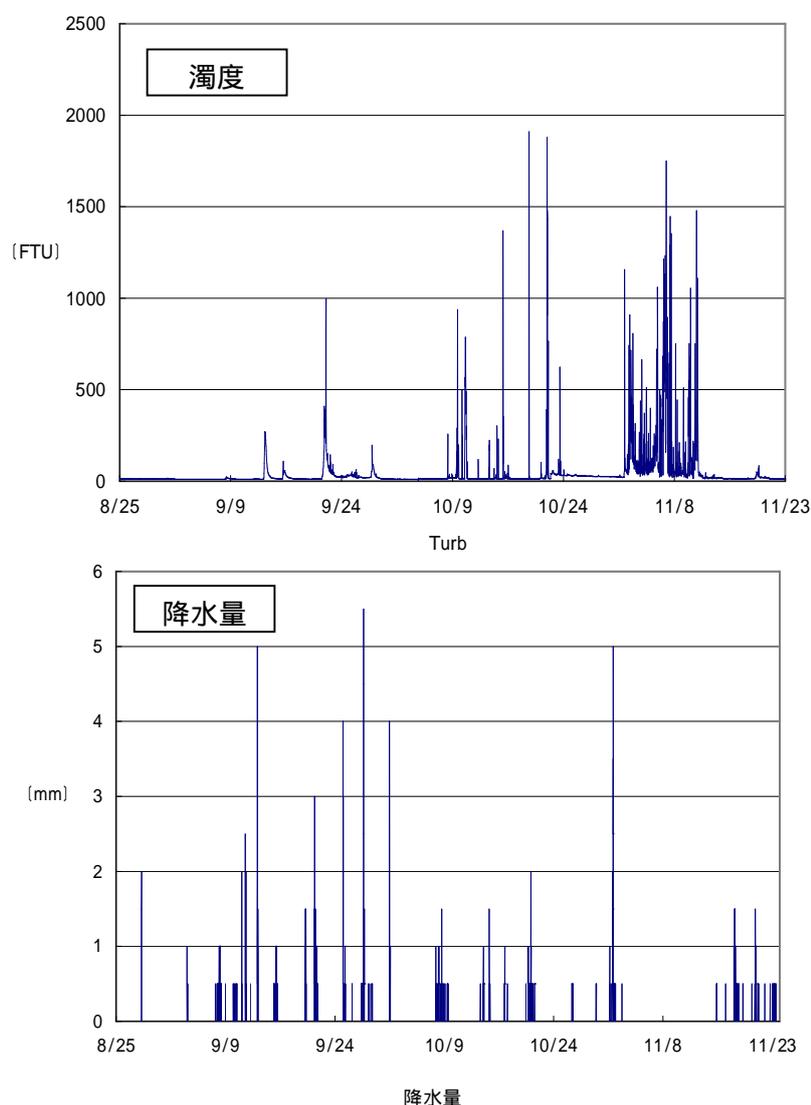
図-13 濁度（上）と豊富町アメダスの記録（下）

一方、増水時の水質検査結果では濁度（SS）が下エベコロベツ川で 120FTU、サロベツ川で 110FTU と増加した。図-13 には、豊富町アメダスによる降水量の変化と、下エベコロベツ川において観察された濁度（SS）の観察記録を示す。図-13 上に示す濁度（SS）によると、降水後に一時的に 1500FTU を超える値が記録されているが、これらは降雨により河川水が増水し、河川周辺の土砂等を流下させていることによるものと推定されるので、大きな問題とは考えにくい。ただし、11 月 18 日前後に大きな降雨も見られない状況下で、濁度（SS）が数日間にわたり上昇する様子が記録されている。計測機器の不具合の可能性も考えられるが、その後数値が下がっていることから、流域周辺で何らかの作業が行われていたのではないかと推定される。

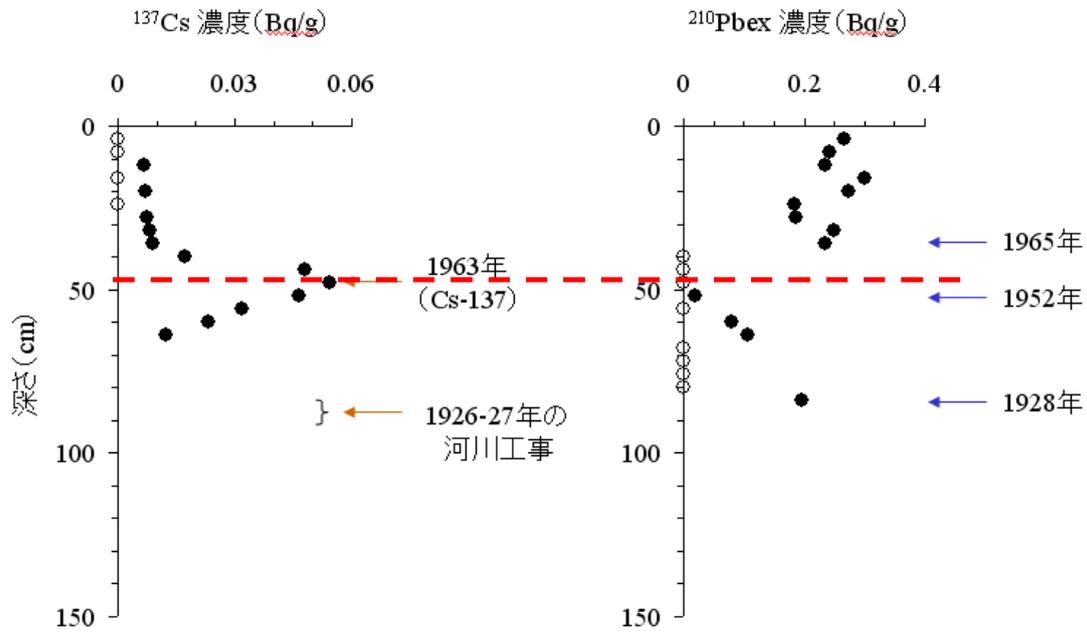
図-14 pt2 におけるセシウム 137 法と鉛 210 法の結果

図-14 に、pt2 におけるセシウムと鉛の検査結果を示す。比較的正確に年代が推定できるセシウム 137 法の結果（図-14：破線）と、鉛 210 法の結果から推定できる年代に大きなずれがないため、pt2 では鉛の検査結果から年代の測定を行うことができた。

は検出限界以下

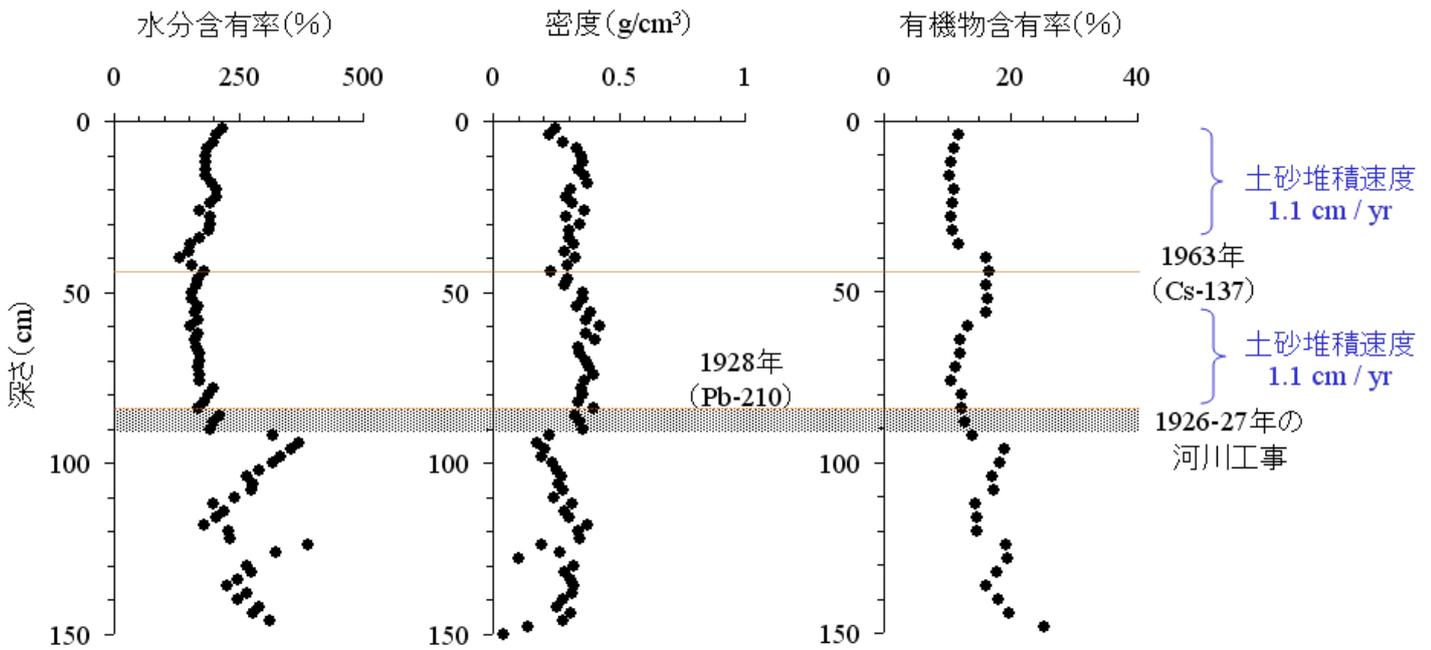
図-15 pt2 における物理変量とセシウム 137 法、鉛 210 法の年代比較

pt2 では、深度 90cm に水分含有率、密度、有機物含有量に変化があり、この時期に 1928 年の河川改修（第 1 回目）が行われたと推測される。鉛 210 法の結果と物理変量の変化を比べると、湖底の表層からほぼ同じ深度に 1928 年に堆積したと思われる層が見られた。また、深度 40cm 付近に、セシウム 137 法による 1963 年の層が見られるが、物理変量の同じ深度にも変化が見られる。よって、pt2 におけるセシウム 137 法、鉛 210 法の結果の信憑性は高いものと判断される。この結果、1926 年～1963 年までの土砂堆積速度は年間約 1.1cm 程度、その後、1963 年から現在までも、ほぼ同じく年間約 1.1cm 程度の土砂が堆積していると考えられた。（図-15）

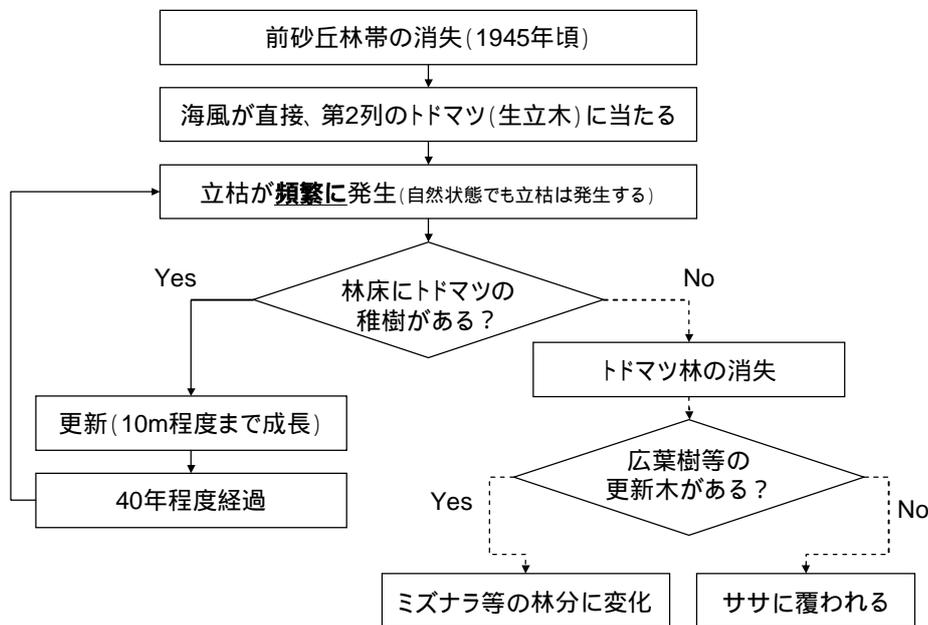
図-16 豊富町内砂丘林のトドマツ林の動向予測

ところで、トドマツの更新サイクルが早まる場合の動向予測を図-16 に示すが、前砂丘林帯の消失による海風の影響が予想以上に大きい場合、今後、トドマツの稚樹が上層に達する前に立ち枯れることも否定できない。

頻繁に立ち枯れが発生した場合であっても、林床に稚樹が存在すれば、ある程度までの樹高成長が期待される。しかし、通常 40 年程度とされるサイクルより短く立ち枯れが発生し、さらに林床に次世代の稚樹が存在しなくなると、トドマツ林が失われ、ミズナラ等の広葉樹かササが侵入してくるものと考えられる。

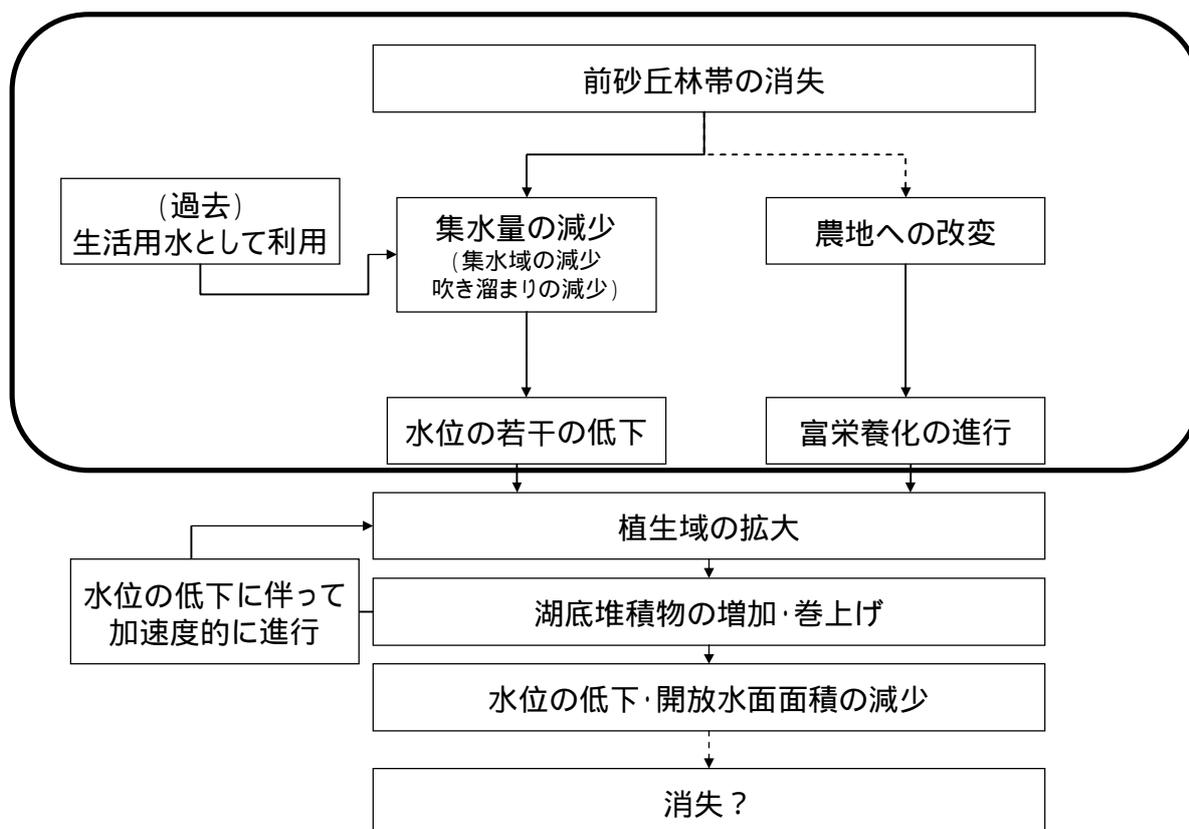
図-17 考えられる水位低下のフロー

以上、これまでの調査結果を踏まえて、図-17 に湖沼群の水位低下のフローを示してみた。これまでの調査の結果、以下のような流れで豊富町内砂丘林の湖沼群の水位低下が起きているのではないかと考える。

前砂丘林帯の消失により、積雪量や集水される雨量に若干の変化がもたらされる。また同時に、記録によると、現在は使用していないものの、過去には湖沼の水を生活用水として使用しており、これらの影響により若干の水位低下が見られるようになった。さらに、周囲の農地から窒素やリン等が混入し、富栄養化が進んだ。

次に、湖沼の乾燥化が起こり、植生域が拡大してきた。

前砂丘林帯が農地に改変されているため、水位が低下した湖沼には、海岸からの強風が直接当たる。一般に、湖水の対流は風速の 5% 程度で発生すると言われており、海からの強風の影響で、湖水に対流が発生し、湖底の堆積物が巻き上がった。

今後は、水位の低下と共に、加速度的に水質の悪化が進行し、最終的には消失する可能性がある。

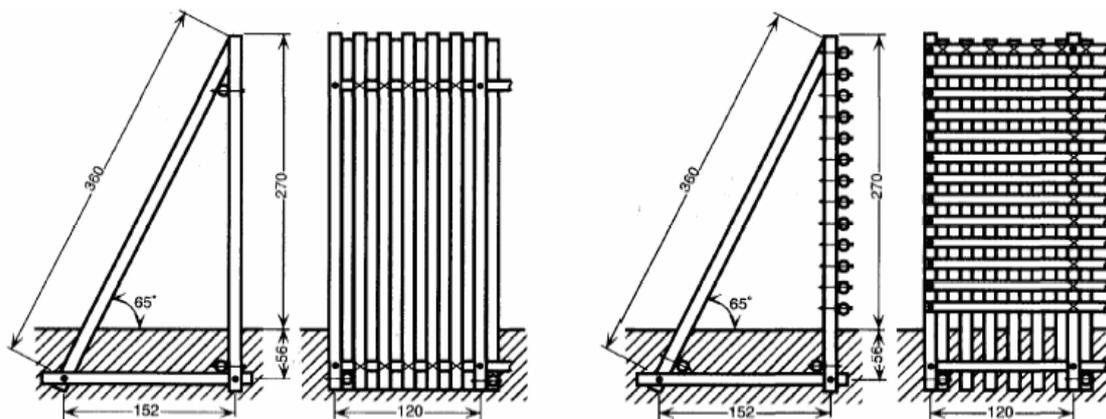
図-18 山野井らによる間伐材を用いた防風柵の事例

防風柵の例を図-18 に示す（山野井ら 2001 より抜粋）⁽²⁾。この報告は、図-18 に示すように、横断面が直角三角形で、背面をスリット状にした K1 タイプ、背面を格子状にした K2 タイプの 2 種類の防風柵を用意し、風洞実験によって両者の防風効果を実験したものである。風洞実験は高さ 15cm の模型を使用した。風洞実験の結果は図-19 の通りである。

左は柵の背面が縦スリットのみ（K1 タイプ） 右は背面を格子状にしたもの（K2 タイプ）

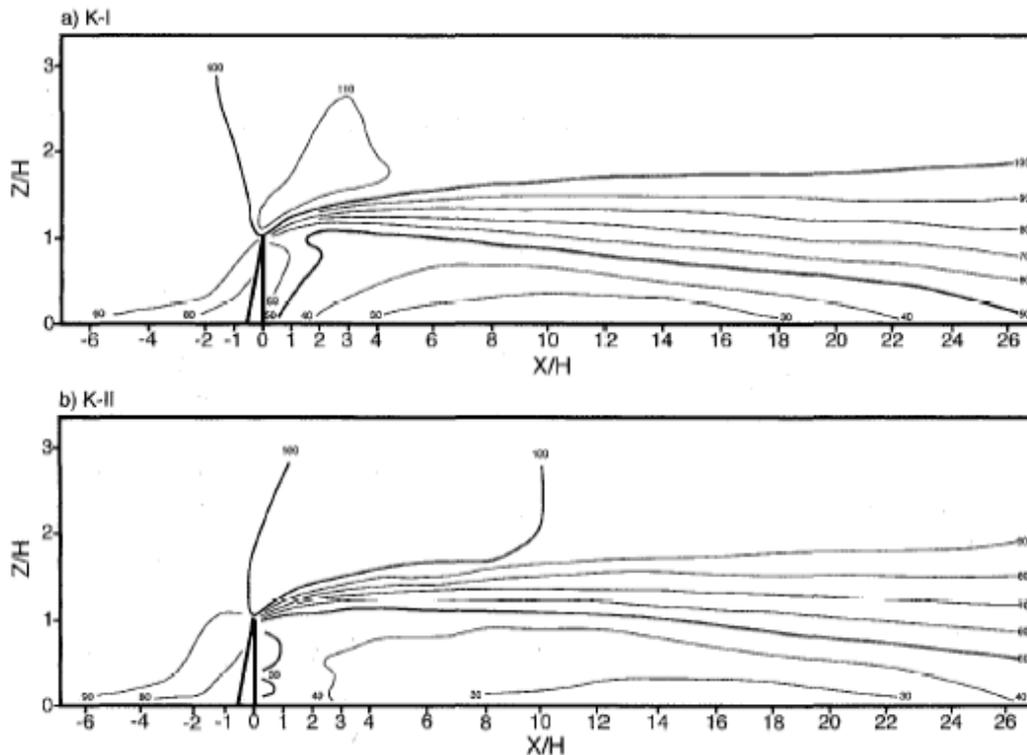
図-19 防風柵の風洞実験結果(山野井ら2001)⁽²⁾

山野井らのこの報告⁽²⁾では、防風効果は K2 タイプのものが高く、防風率 50% の範囲は柵の高さの約 10 倍程度背後に及ぶとされた。一方、樹高の高い立木への効果は低いことや、柵上部では逆に風速が大きくなること懸念されるので、配置場所や柵の形状については、専門家の助言等を参考にしつつ決定する必要があると考えられる。

実際の柵高を3mと想定して1/20サイズの模型高Hを15cmとした。この場合現地風速を20m/sと想定すると、相似則の関係から風洞内の基準風速は7.4m/sとなる。等値線は基準風速に対する相対値(%)で示す。

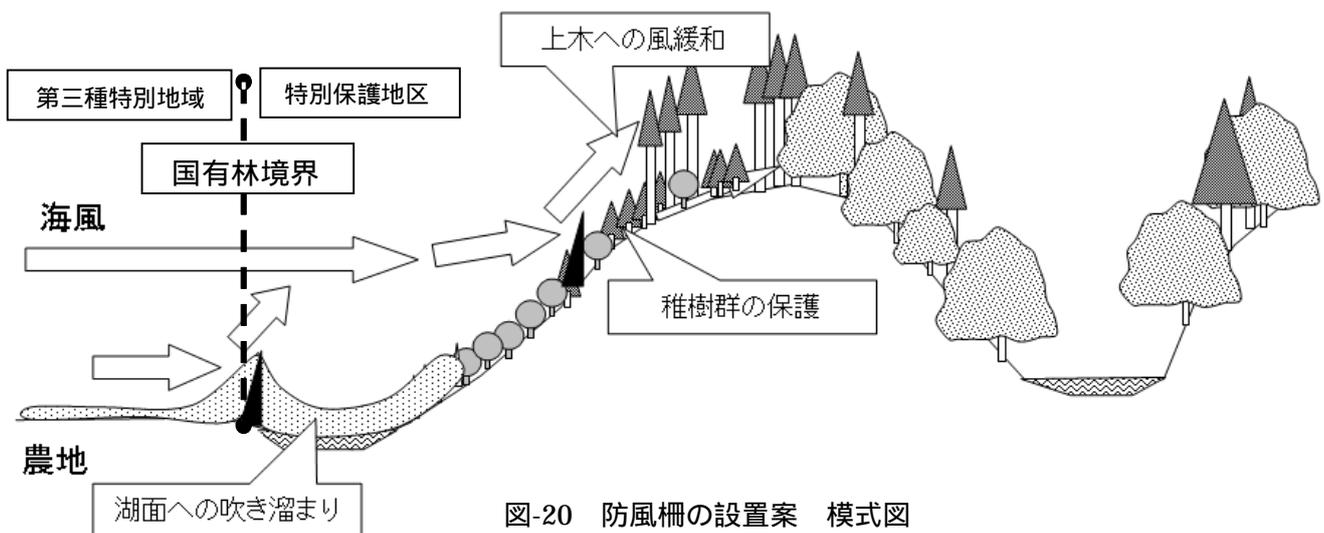
図-20 防風柵の設置案 模式図

また、前述したように、#112周辺は前砂丘林帯が開削された南エリアに位置するにも係わらず、沼と農地の間にメガネ沼に見られるような吹き溜まりが観察された。これは、湖沼の境界に標高3m程度の丘と、樹高3m程度のミズナラ林が存在するためと考えられた。従って、防風柵を設置した際、副次的な効果として柵周辺に雪が吹き溜まり、融雪と共に湖沼群を涵養することも期待される。設置状況の案は図-20に示す通りである。
