上サロベツ地区自然再生調査業務

報 告 書

平成 23 年 3 月

林野庁 北海道森林管理局

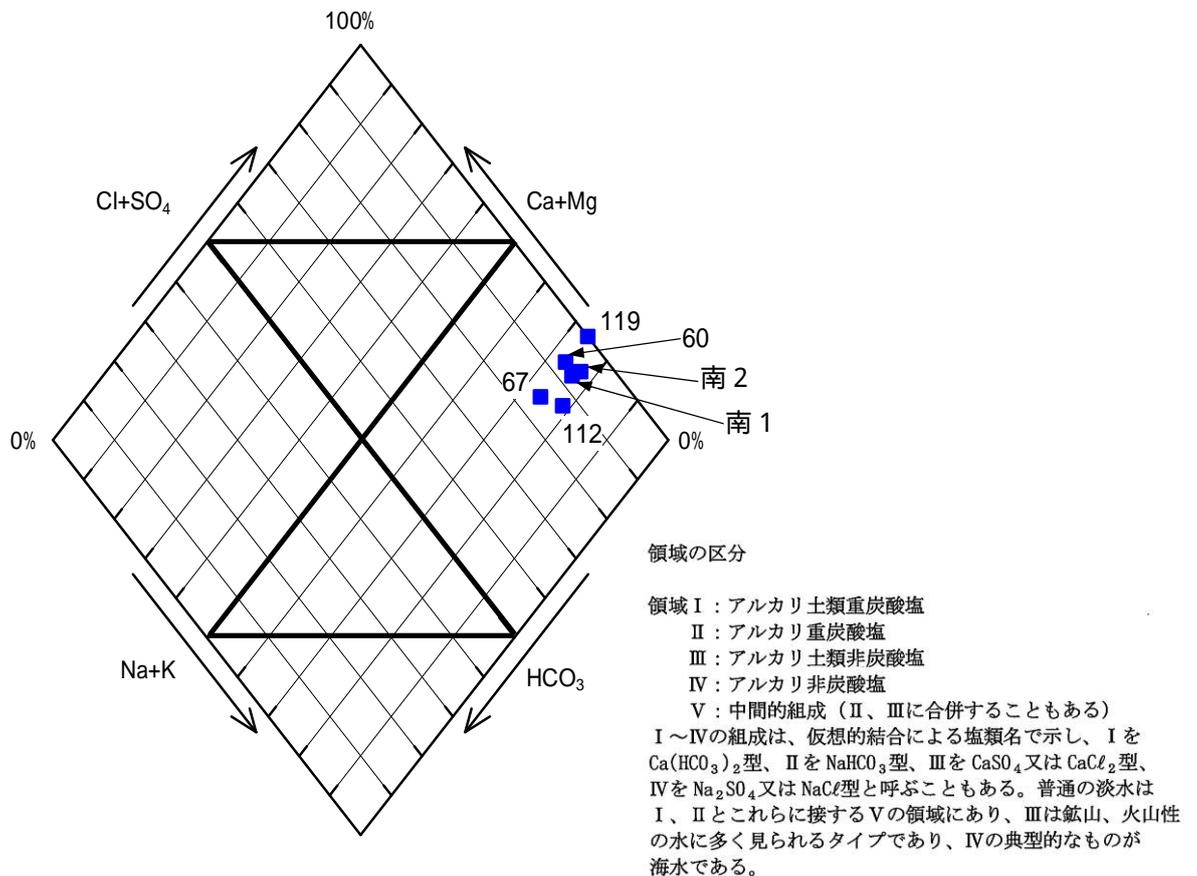
図 2-1-2 湖沼の水質組成

また、湖沼の主要イオン成分に着目したキーダイアグラムは、図 2-1-2に示すとおりであり、いずれの湖沼も海水に近い水質組成を示している。これは、海域から近いため、塩化物イオン等を含む海水飛沫による影響を受けているものと考えられる。

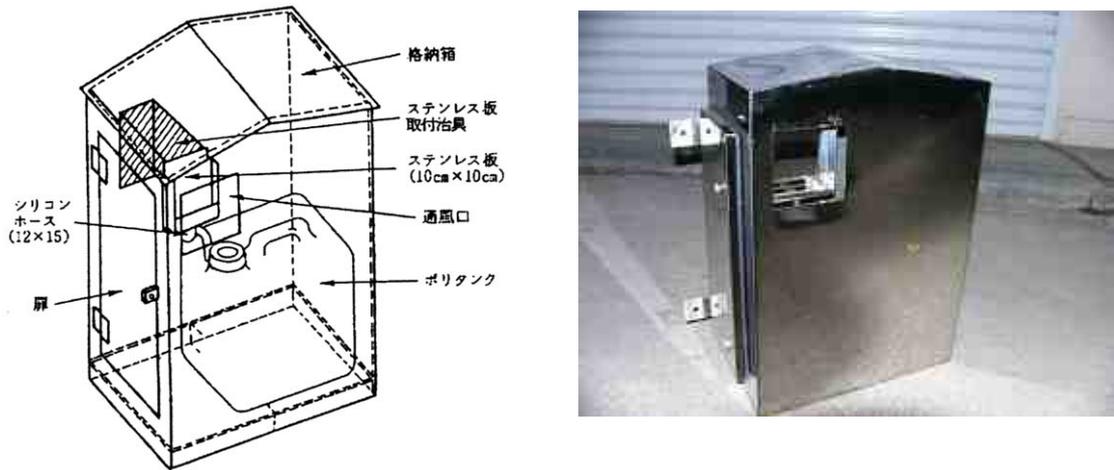
海水飛沫の影響に対し、砂丘林帯による防風効果の程度を検討するため、図 2-1-3に示す飛来塩分捕集器を用いて、平成 22 年 12 月 2 日から平成 23 年 3 月 1 日まで、湖沼 #51、#112、南 1 の 3 地点で、飛来塩分を測定した。

図 2-1-3 飛来塩分捕集器(左：概念図、右：捕集器)
 捕集面積は、1.0dm²(10cm x 10cm)である。

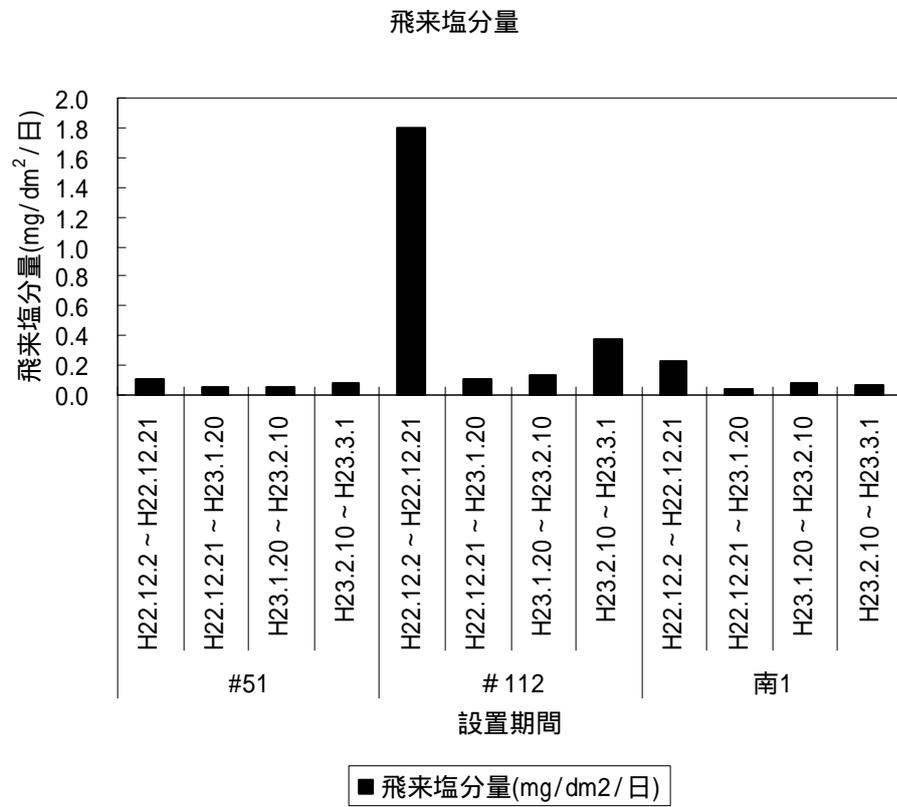
図 2-1-4 湖沼周辺で捕集された飛来塩分量

その結果は、図 2-1-4に示すとおりであり、前砂丘林帯の一部が農地に改変されている湖沼 #112 が、他の地点と比較して、飛来塩分量が高いことが明らかとなり、砂丘林帯は飛来塩分の低減に効果があるものと考えられる。

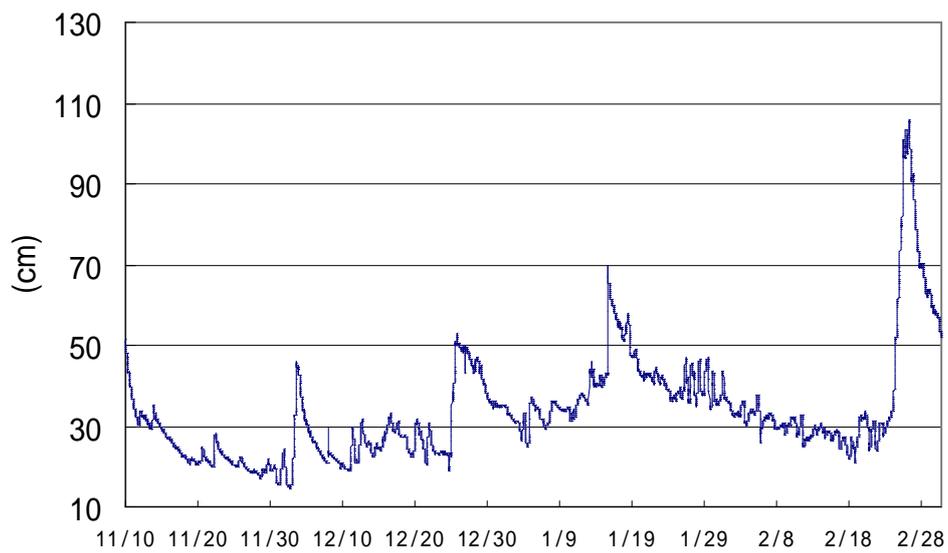
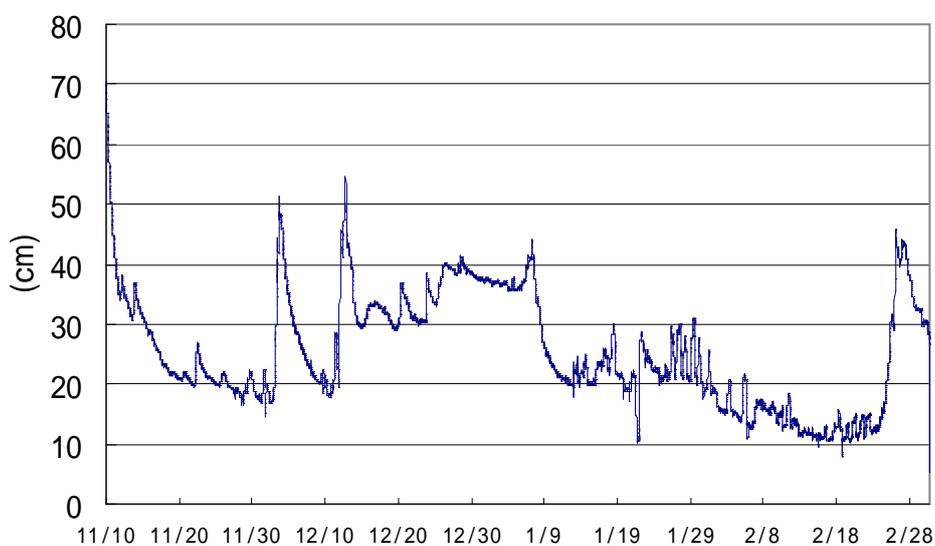
図 2-2-2(1) 水位変化図(河川)

河川では、降水量の増加に伴い水位の上昇がみられ、冬季の減少傾向ののち、2 月下旬の気温の上昇(融雪出水)に伴う水位の上昇が確認された。

(グラフの縦軸は、水位観測機器の設置時における地盤からの高さを基にした相対水位を表す。)

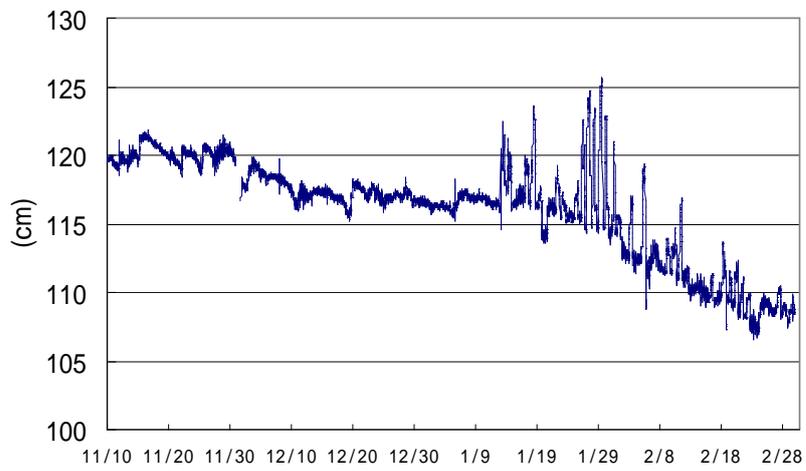
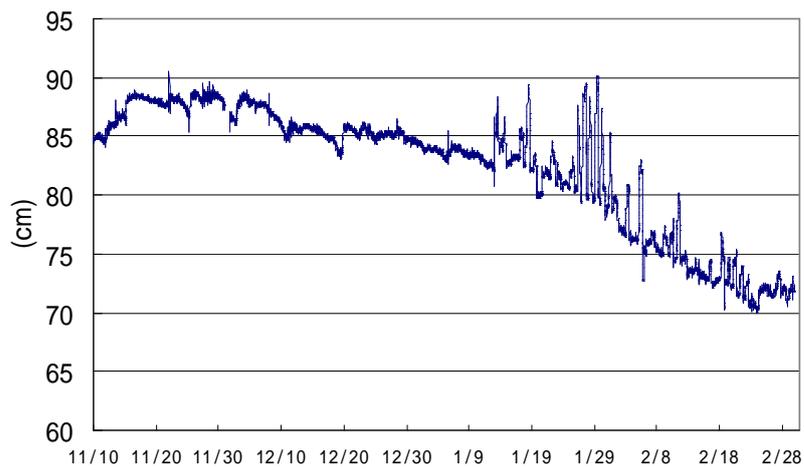
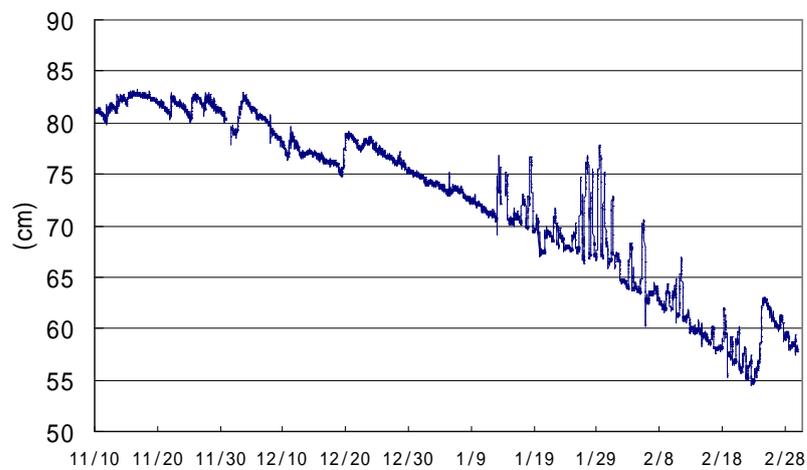
図 2-2-2(2) 水位変化図(湖沼)

湖沼群では調査期間中の秋季から冬季に減少傾向がみられた。冬季間の降水は、積雪の状態が存在し、湖沼へ供給されないため、涵養量が一時的に低下しているものと考えられる。

平成 23 年 1 月 29 日頃に、各地点で 10cm 程度の急な増減がみられるが、豊富町におけるアメダスの気温をみると、1 月 27 日から 30 日にかけて、-20 以下の最低気温が観測されており、凍結による水位観測機器への影響があったものと考えられる。

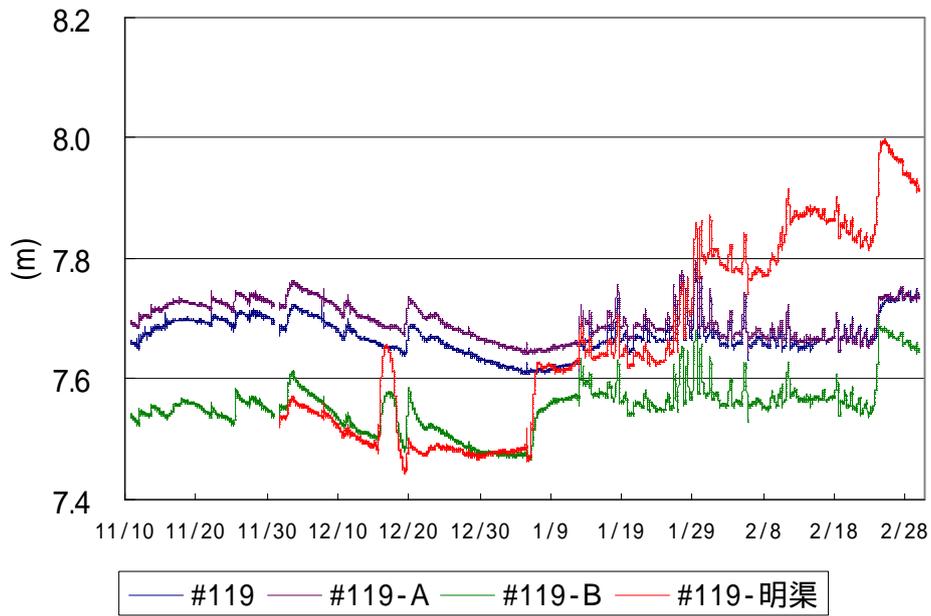
また、湖沼#119 付近では、秋季には明渠排水路の水位が最も低かったが、平成 23 年 1 月 8 日頃から上昇傾向がみられ、2 月 26 日には標高約 8m まで水位が上昇している。明渠排水路におけるこれらの水位変動は、気温の変化に伴う凍結融解の影響を受けていると考えられるが、明確な傾向は明らかではない。

図 2-2-2(4) 水位変化図(湖沼 #119 付近)
(グラフの縦軸は、標高水位を表す。)

また、湖沼#119 付近の縦断的な水位をみると、排水路方向に水位が低下している傾向がみられるが、冬季には明渠排水路の水位が最も高い結果になるなど、凍結融解の影響を受けていると考えられるものの、明確な傾向は把握できなかった。

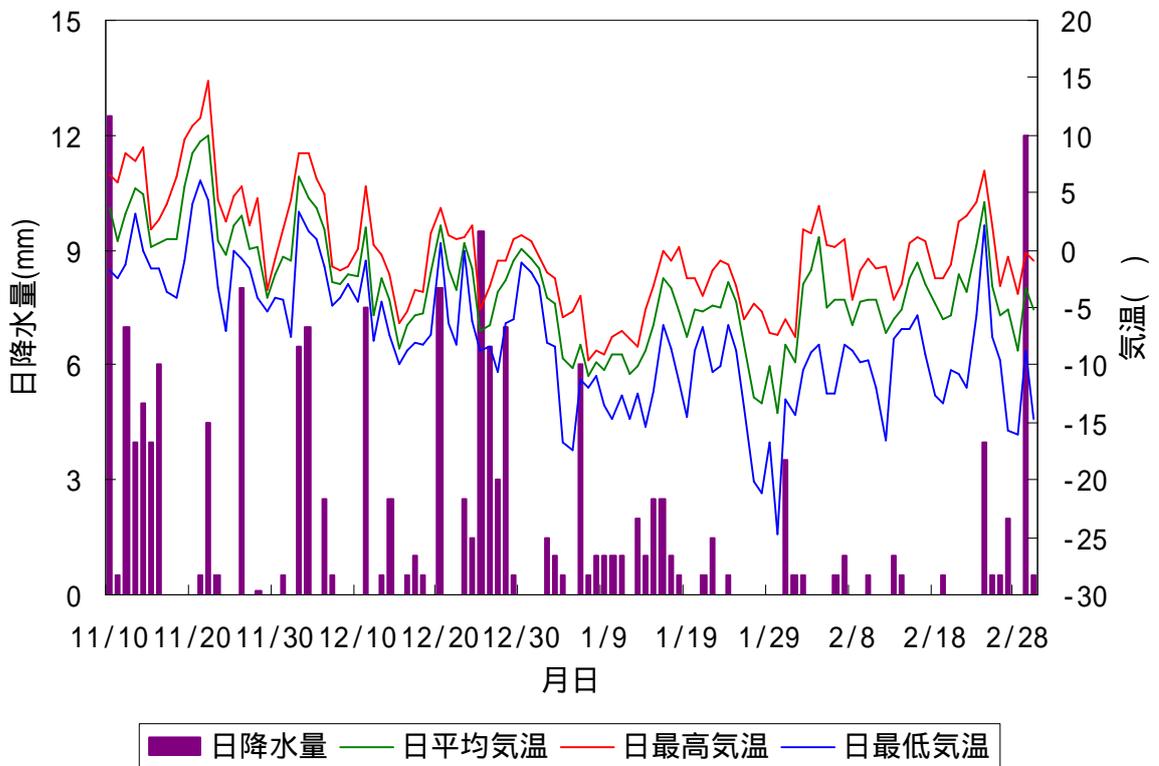
図 2-2-3 豊富町アメダスによる降水量及び気温(平成 22 年 11 月 10 日～平成 23 年 3 月 2 日)

水位調査結果は図 2-2-2に、豊富町アメダスによる降水量及び気温は図 2-2-3に、湖沼 # 119 付近の縦断的な水位変動は図 2-2-4に示すとおりである。

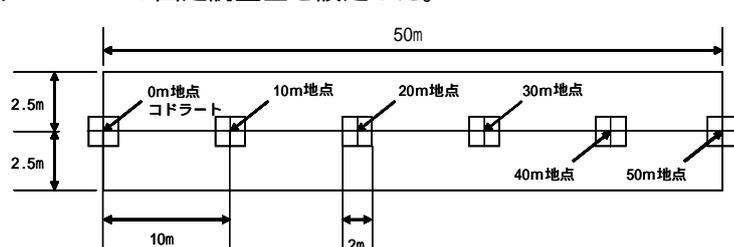
調査方法	方法の概要
固定調査区法	<ul style="list-style-type: none"> ・トドマツ稚樹の更新状況やエゾシカによる被害発生状況の調査地として、下図に示す 5m × 50m の固定調査区を設定した。

<ul style="list-style-type: none"> ・固定調査区内の胸高直径 1cm 以上の樹木を対象として、樹種、胸高直径、立木位置、幹食害等(樹皮剥ぎ、角研ぎ)、幹食害の大きさ、地上 2.5m までの枝本数及び食害本数等を記録した。 ・固定調査区の 0、10、20、30、40、50m 地点に 2m x 2m のコドラートを設定し、コドラート内の胸高直径 1cm 未満、高さ 30cm 以上の稚樹及びびササ類を対象として、種名、被度、食害個体数等を記録した。

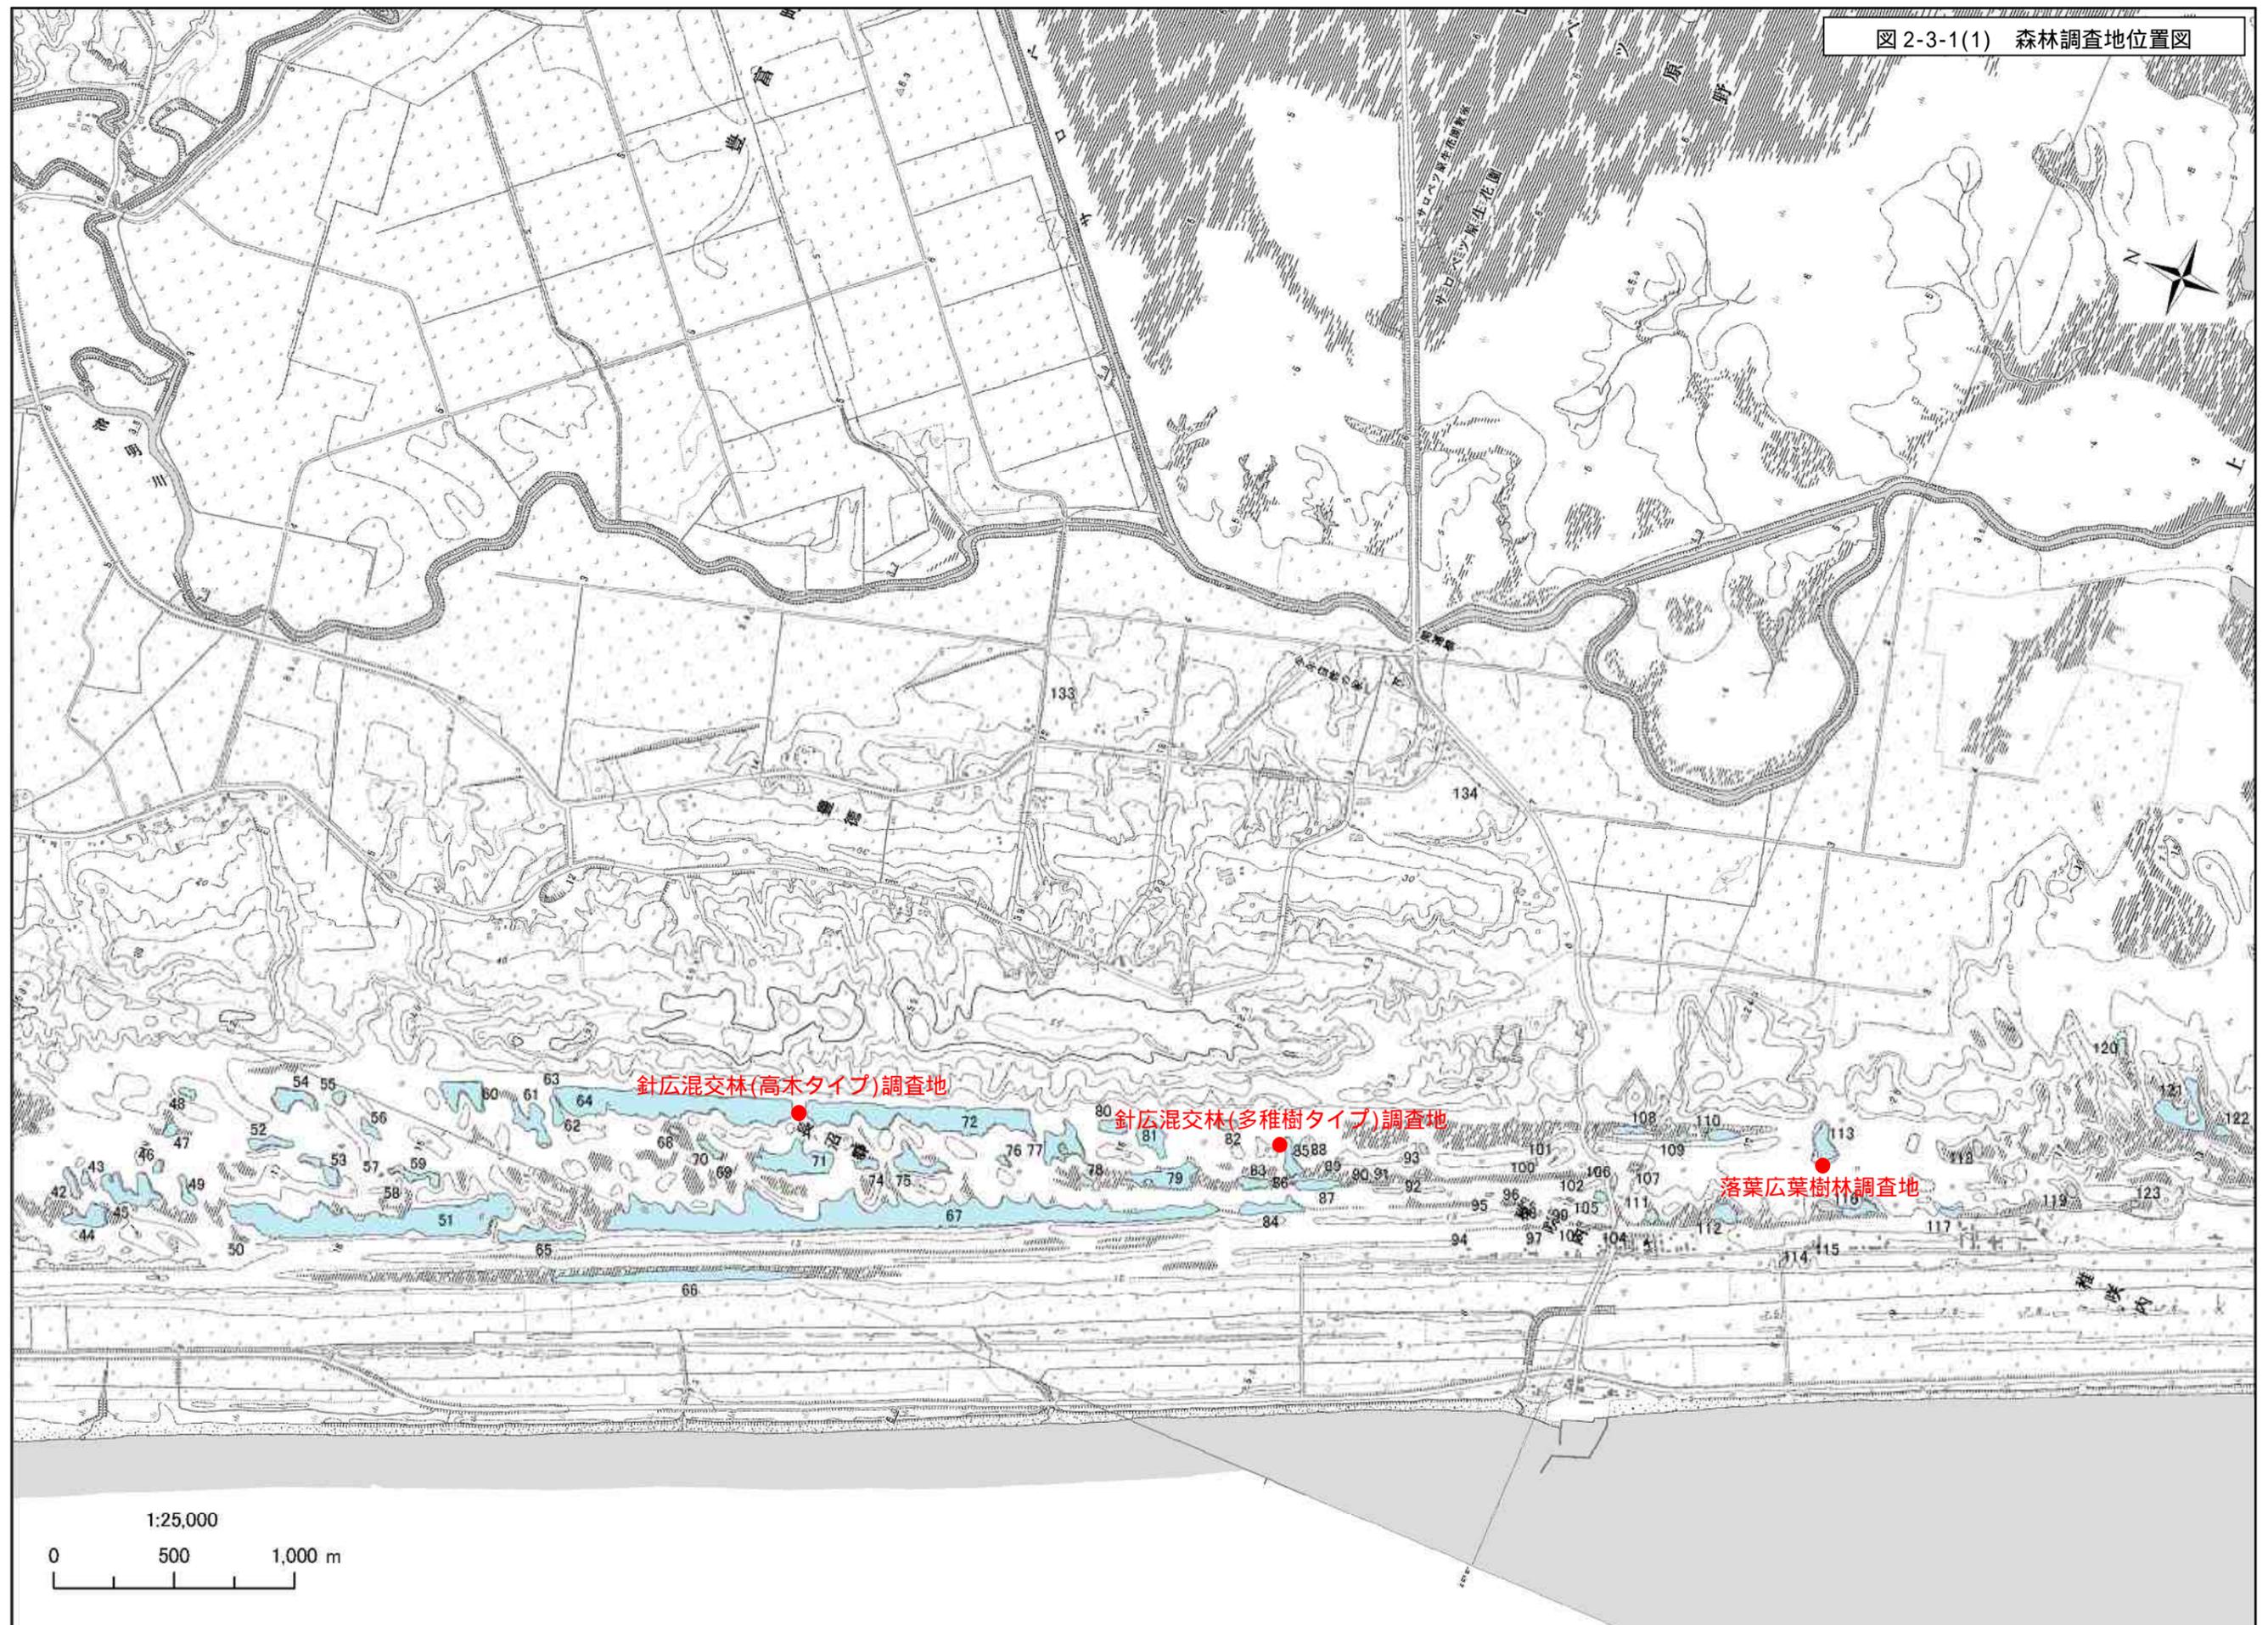
図 2-3-1(1) 森林調査地位置図

過年度調査では、トドマツを主体とした針広混交林において 5 箇所の固定調査区が設定されている。本年度調査では、過年度調査の補足を目的として針広混交林 3 箇所(高木タイプ：相観的に樹高が高い林分、多稚樹タイプ：林床に稚樹が密生する林分、立枯れタイプ：相観的にトドマツの立枯れが多くみられる林分)と落葉広葉樹林 1 箇所の合計 4 箇所を調査地とした。調査地位置は、図 2-3-1(1) ~ (2) に示すとおりである。

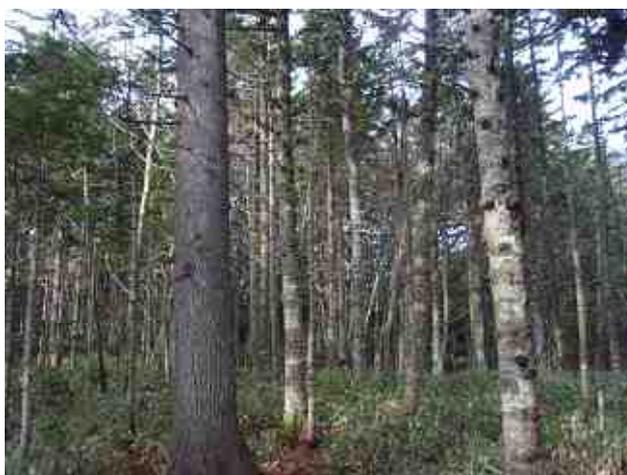
図 2-3-2 針広混交林(高木タイプ)

表 2-3-3 針広混交林(高木タイプ)の立木確認概要

樹種	本数	密度 (本/ha)	平均 DBH (cm)	胸高 断面積 (m ² /ha)	幹樹皮 剥ぎ (本)	樹皮 剥ぎ (%)	角 砥ぎ (本)	角 砥ぎ (%)
コシアブラ	1	40	8.2	0.21	0	0	0	0
トドマツ	21	840	22.9	42.62	0	0	0	0
ナナカマド	6	240	16.1	5.06	0	0	0	0
ハリギリ	1	40	8.7	0.24	0	0	0	0
ミズナラ	1	40	20.5	1.32	0	0	0	0
枯死トドマツ	7	280	7.8	1.58	0	0	0	0
枯死ナナカマド	2	80	3.6	0.08	0	0	0	0
総計	39	1560	17.4	51.12	0	0	0	0

表 2-3-4 針広混交林(高木タイプ)の稚樹確認概要

樹種	本数	密度 (本/ha)	食害 (本数)	食害 (%)
エゾイタヤ	1	417	1	100
オオカメノキ	2	833	0	0
チマキザサ	428	178333	6	1.4
トドマツ	2	833	0	0
ミズナラ	1	417	0	0
総計	434	180833	7	1.6

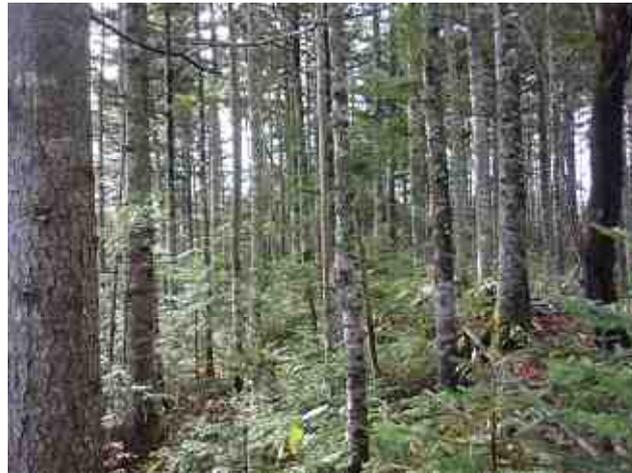
図 2-3-3 針広混交林(多稚樹タイプ)

表 2-3-5 針広混交林(多稚樹タイプ)の立木確認概要

樹種	本数	密度 (本/ha)	平均 DBH (cm)	胸高 断面積 (m ² /ha)	幹樹皮 剥ぎ (本)	樹皮 剥ぎ (%)	角 砥ぎ (本)	角 砥ぎ (%)
エゾマツ	6	240	15.5	6.37	1	16.7	0	0
トドマツ	77	3080	11.4	49.02	0	0	3	3.9
ナナカマド	7	280	12.7	5.75	3	42.9	0	0
枯死トドマツ	10	400	9.7	4.06	0	0	1	10.0
総計	100	4000	11.5	65.20	4	4.0	4	4.0

表 2-3-6 針広混交林(多稚樹タイプ)の稚樹確認概要

樹種	本数	密度 (本/ha)	食害 (本数)	食害 (%)
アカエゾマツ	3	1250	0	0
エゾマツ	2	833	0	0
オオバスノキ	2	833	1	50.0
チマキザサ	112	46667	2	1.8
トドマツ	84	34583	0	0
ヒロハツリパナ	1	417	0	0
総計	204	84583	3	1.5

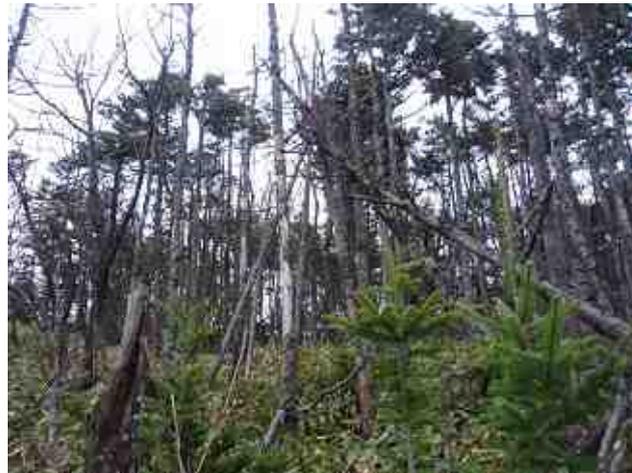
図 2-3-4 針広混交林(立枯れタイプ)

表 2-3-7 針広混交林(立枯れタイプ)の立木確認概要

樹種	本数	密度 (本/ha)	平均 DBH (cm)	胸高 断面積 (m ² /ha)	幹樹皮 剥ぎ (本)	樹皮 剥ぎ (%)	角 砥ぎ (本)	角 砥ぎ (%)
エゾイタヤ	1	40	22.2	1.54	0	0	0	0
エゾノパッコヤナギ	1	40	11.5	0.42	0	0	0	0
トドマツ	16	640	14.0	10.92	0	0	0	0
ナナカマド	5	200	14.4	3.27	0	0	0	0
ミズナラ	11	440	11.3	5.02	0	0	0	0
枯死エゾイタヤ	1	40	8.8	0.24	0	0	0	0
枯死トドマツ	42	1680	10.8	17.48	0	0	0	0
枯死ミズナラ	6	240	14.2	4.02	0	0	0	0
総計	83	3320	12.0	42.90	0	0	0	0

表 2-3-8 針広混交林(立枯れタイプ)の稚樹確認概要

樹種	本数	密度 (本/ha)	食害 (本数)	食害 (%)
エゾイタヤ	4	1667	1	25.0
オオカメノキ	8	3333	1	12.5
オオバスノキ	67	27917	0	0
クマイザサ	780	325000	27	3.5
トドマツ	44	18333	0	0
ナナカマド	2	833	0	0
ミズナラ	3	1250	0	0
総計	908	378333	29	3.2

調査の結果、針広混交林3タイプの立木密度は、1,560～4,000本/haであった。立枯れタイプでは、3,320本/haのうち約半数の1,680本/haがトドマツの枯死木であったが、本調査地ではトドマツの稚樹が18,000本/ha程度みられた。落葉広葉樹林の立木密度は、1,200本/haであり、調査区内に稚樹はみられなかった。

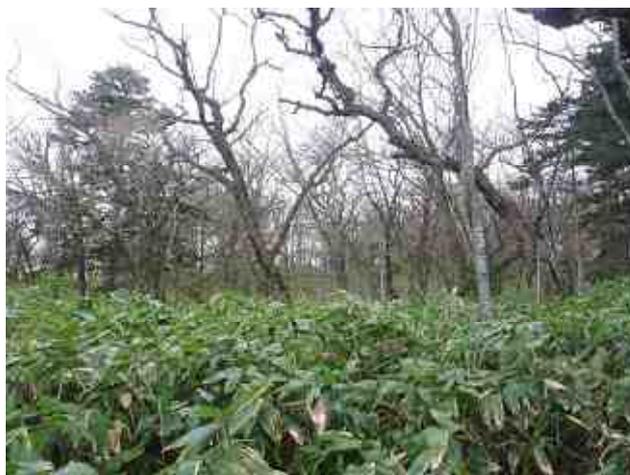
図 2-3-5 落葉広葉樹林

表 2-3-9 落葉広葉樹林の立木確認概要

樹種	本数	密度 (本/ha)	平均 DBH (cm)	胸高 断面積 (m ² /ha)	幹樹皮 剥ぎ (本)	樹皮 剥ぎ (%)	角 砥ぎ (本)	角 砥ぎ (%)
エゾイタヤ	10	400	6.4	2.70	0	0	0	0
ナナカマド	4	160	13.4	2.48	3	75.0	0	0
ハリギリ	1	40	12.6	0.50	0	0	0	0
ホオノキ	3	120	18.4	3.92	0	0	0	0
ミズナラ	10	400	20.2	17.15	0	0	0	0
枯死ハリギリ	1	40	5.4	0.09	0	0	0	0
枯死ミズナラ	1	40	7.3	0.17	0	0	0	0
総計	30	1200	13.3	27.03	3	10.0	0	0

表 2-3-10 落葉広葉樹林の稚樹確認概要

樹種	本数	密度 (本/ha)	食害 (本数)	食害 (%)
クマイザサ	1022	425833	13	1.3
総計	1022	425833	13	1.3

本年度に新たに調査地とした落葉広葉樹林の立木密度は、針広混交林に比べ 1,200 本/ha とやや低く、稚樹は確認されなかった。このような落葉広葉樹林では、林床におけるササ類の被圧が大きく、稚樹の定着・成長を困難にしているものと考えられ、今後、上層木が枯死した場合にはササ草原に変化する可能性が考えられる。

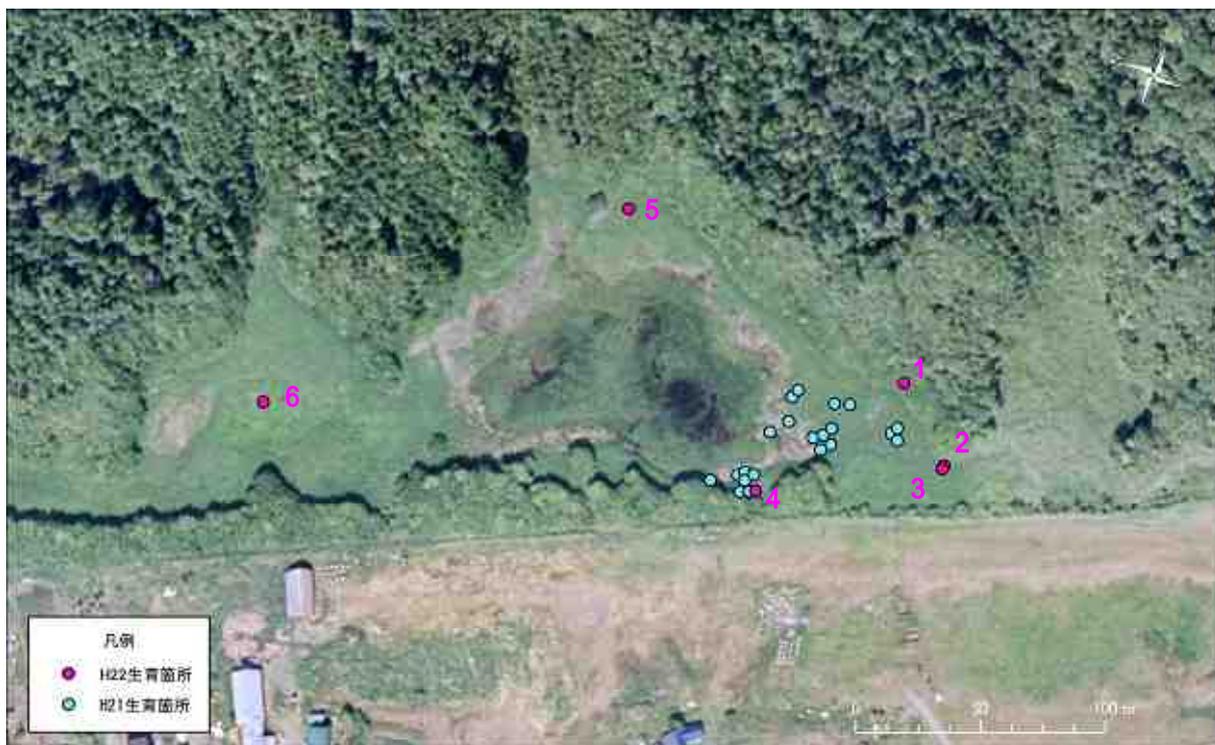
図 2-4-2 アメリカオニアザミ確認位置図(湖沼#112)

湖沼#112及び#119におけるアメリカオニアザミの確認概要は、表2-4-3及び図2-4-2～3に示すとおりである。

ただし、過年度に引き続いて本種の生育が確認された湖沼 # 112 では、本年度の湖沼水位が上昇していたため、図 2-4-2 に示すとおり、本年度の確認箇所は湖岸部分のみであり、過年度の確認箇所のほとんどは水没していた。

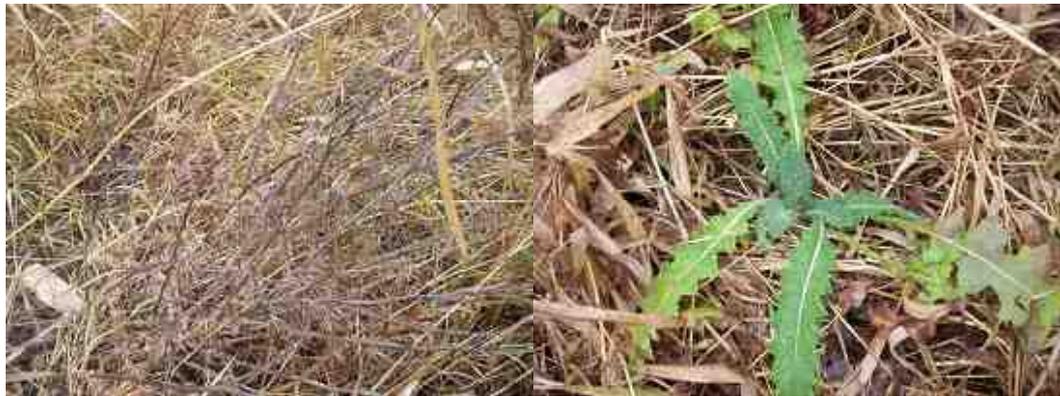
図 2-4-4 現地で確認されたアメリカオニアザミ(左：枯死個体、右：ロゼット葉個体)

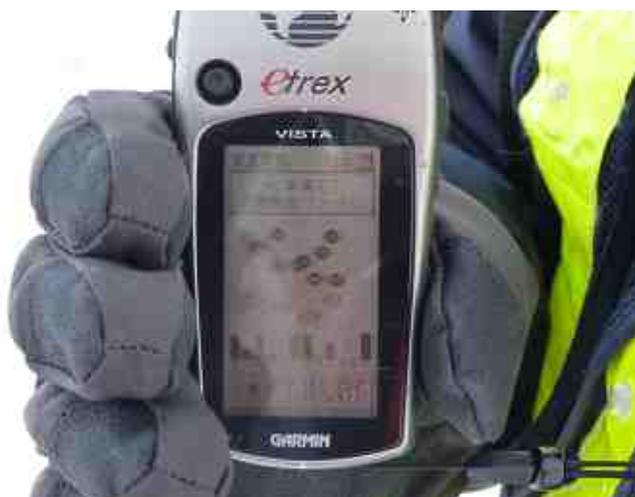
図 2-5-1 GPSによる観測位置の確認状況

調査方法	方法の概要
踏査による現地計測	<ul style="list-style-type: none">・調査は、GPS(図2-5-1)を使って過年度調査と同じ場所で行なった。・積雪深は、測深棒によって計測した(図2-5-2)。・積雪水量は、現地において積雪専用の神室式スノーサンプラー(筒状の採取機器 図2-5-3、図2-5-4)を使用して積雪サンプルを採取し、その重量を計測することにより求めた。

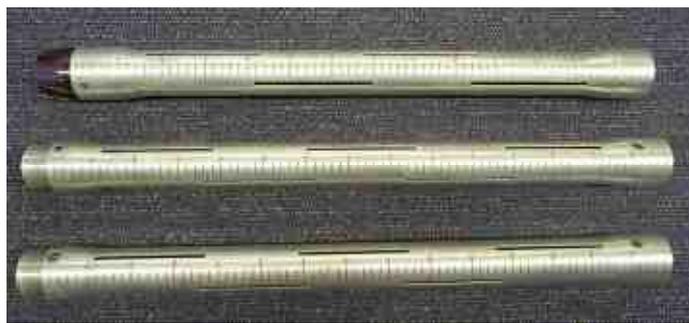
図 2-5-3 神室式スノーサンプラー

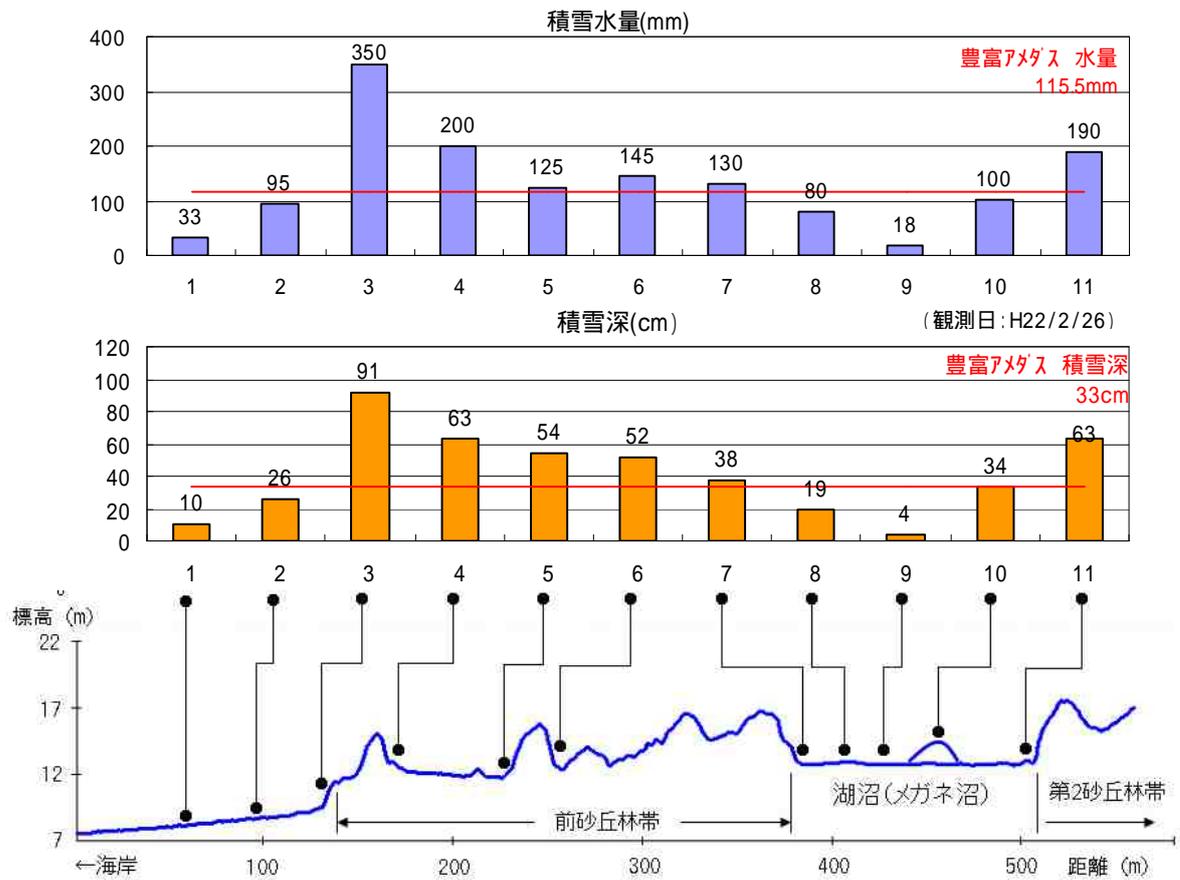
図 2-5-6(1) 積雪深及び積雪水量調査結果(湖沼#51)

湖沼	調査結果の概要
# 51	<ul style="list-style-type: none"> ・海岸から前砂丘林帯までは農地となっており、海岸に近い地域の積雪は風で吹き飛ばされていた。(観測地点 1,2) ・前砂丘林帯の前後に風上側から供給された大きな吹きだまりがあり、積雪及び積雪水量が多い状況であった。(観測地点 3,4) ・前砂丘林帯よりも風下側では積雪、積雪水量ともに豊富アメダスと同程度あるいはやや多めであった。(観測地点 5~7,10) ・湖沼は結氷しており、氷上の積雪は少なめであった。(観測地点 8) ・湖沼の中央付近では風の影響で氷面が露出し、積雪、積雪水量ともに非常に少ない状況であった。(観測地点 9) ・第 2 砂丘林帯手前は、積雪、積雪水量ともに多い状況であった。(観測地点 11) <p><u>前砂丘林帯よりも風下側は水の供給量は低下していないと考えられる。</u></p>

湖沼 # 51 における調査では、前砂丘林帯よりも風下側は積雪と積雪水量が近傍の豊富アメダス程度あり、水の供給量は低下していないと考えられ、前砂丘林帯は水の供給効果があると推察される。

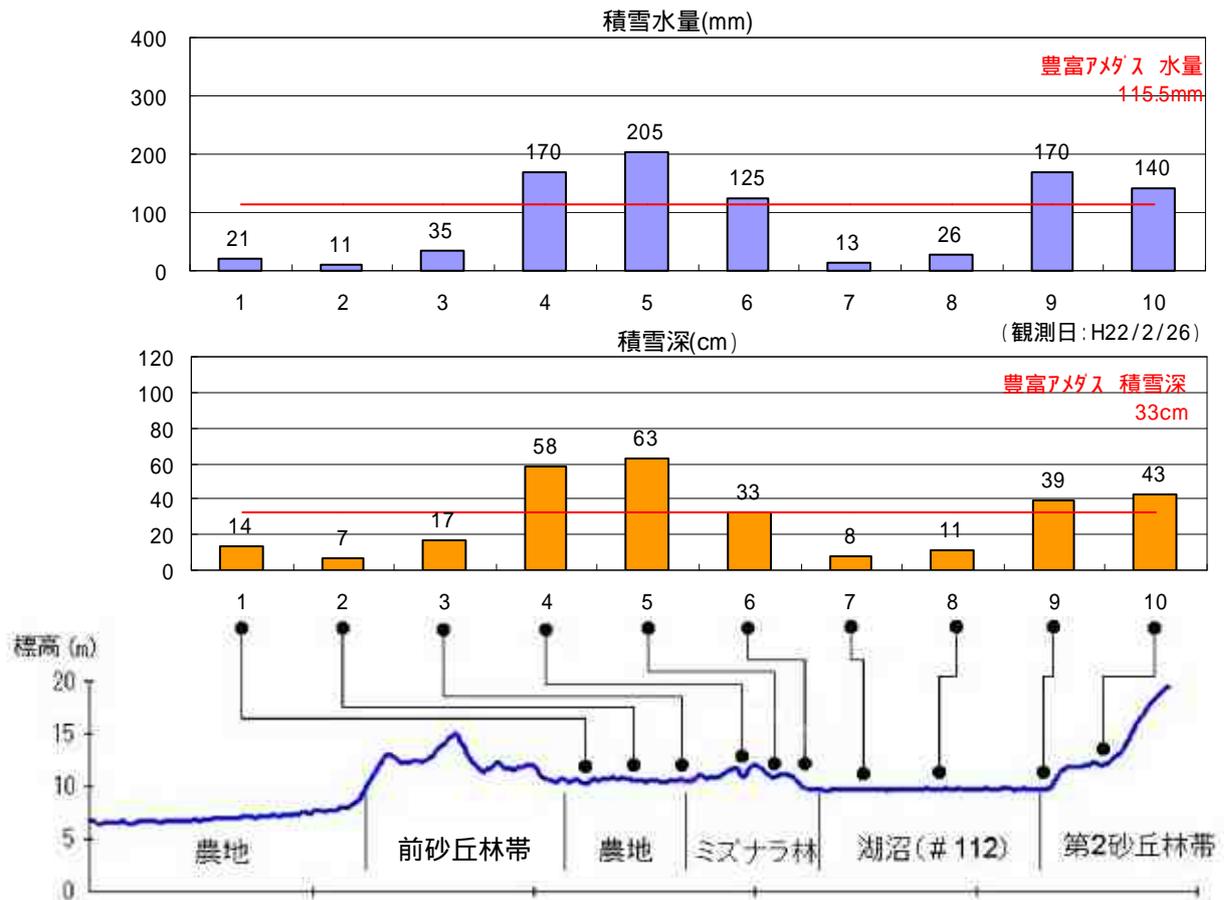
図 2-5-6(2) 積雪深及び積雪水量調査結果(湖沼 #112)

# 112	<ul style="list-style-type: none"> ・農地の積雪は風で吹き飛ばされており、積雪、積雪水量は少ない状況であった。(観測地点 1~3) ・湖沼の風上側にあるミズナラ林の前後に、風上側から供給された大きな吹きだまりが生じており、積雪及び積雪水量が多い傾向であった。(観測地点 4~6) ・湖沼の中央付近は強風による影響か、積雪、積雪水量が少ない状況であった。(観測地点 7,8) ・湖沼の風下側端部及び第 2 砂丘林帯手前では、積雪、積雪水量ともに多くなっていた。(観測地点 9,10) <p><u># 112 の風上側にあるミズナラ林は防風効果と風上側からの地吹雪を捕捉しており、水の供給効果があると考えられる。</u></p>

湖沼 # 112 の風上側にあるミズナラ林は、防風効果と風上側からの地吹雪を捕捉しており、水の供給効果があると考えられる。

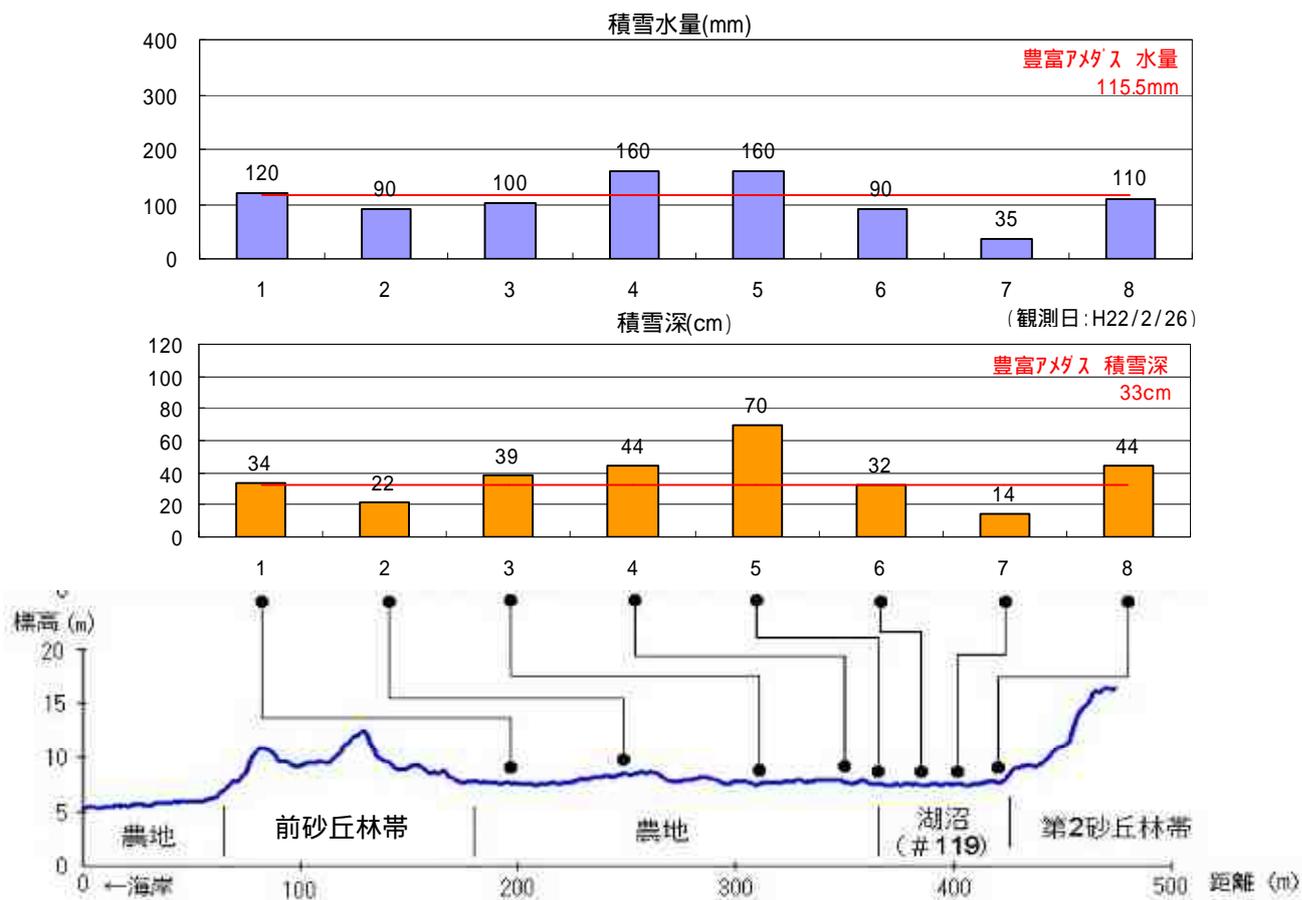
図 2-5-6 (3) 積雪深及び積雪水量調査結果(湖沼 # 119)

# 119	<ul style="list-style-type: none"> ・農地の積雪は風で吹き飛ばされており、積雪、積雪水量はやや少なめであった。(観測地点 1~3) ・背丈の高い草地は地吹雪を補足しており、積雪深、積雪水量ともにやや多い状況であった。(観測地点 4) ・防風柵の近傍は積雪深、積雪水量ともにやや多い状況であった。(観測地点 5) ・湖沼は結氷しており、氷上の積雪は少ない状況であった。(観測地点 6,7) ・湖沼の奥の第 2 砂丘林帯手前は、積雪、積雪水量とも豊富アメダスと同程度であった。(観測地点 8) <p><u>農地と湖沼の間の積雪には吹きだまりは確認できないが、湖沼風上側の草地と防風柵付近で風上側からの地吹雪を捕捉しており、水の供給効果があると考えられる。</u></p>
南 1	<ul style="list-style-type: none"> ・道道脇では除雪の影響を受けているため、人為的に積雪、積雪水量が多くなっていた。(観測地点 1) ・前砂丘林帯跡の手前までの積雪は、風で吹き飛ばされており積雪、積雪水量は少ない状況であった。(観測地点 2~6) ・前砂丘林帯跡の笹が繁茂している小さな丘付近に吹きだまりがあり、積雪深と積雪水量が多くなっていた。(観測地点 7) ・第 2 砂丘林帯では、豊富アメダスと同程度の積雪、積雪水量となっており(観測地点 8~14)、第 2 砂丘林帯の風下側(湖沼側の斜面)に吹きだまりによる積雪水量の増加がみられた。(観測地点 15,16)。 <p><u>湖沼は第 2、第 3 砂丘林帯間に位置し、前砂丘林帯、第 2 砂丘林帯の一部が開削されているものの、積雪深に与える風による影響は小さいと考えられる。</u></p>

湖沼 # 119 においては、農地と湖沼の間に吹きだまりは確認できなかったが、湖沼風上側の草地と防風柵付近で風上側からの地吹雪を捕捉しており、水の供給効果があると考えられる。

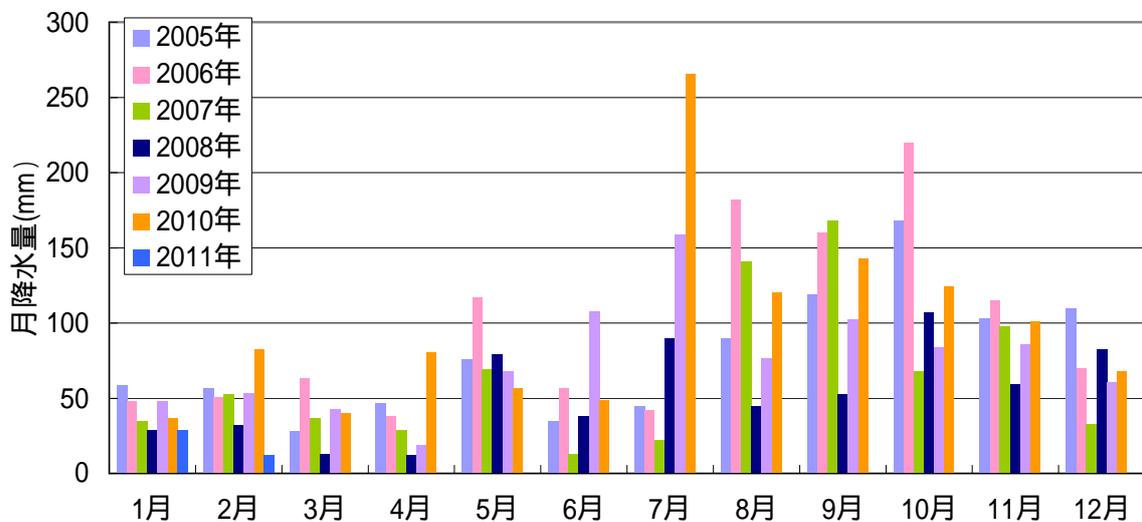
図 2-6-2 豊富アメダス 月間降水量の推移

豊富アメダスによって記録された月間降水量の推移を、図2-6-2に示す。また、年間降水量を表2-6-13に示す。

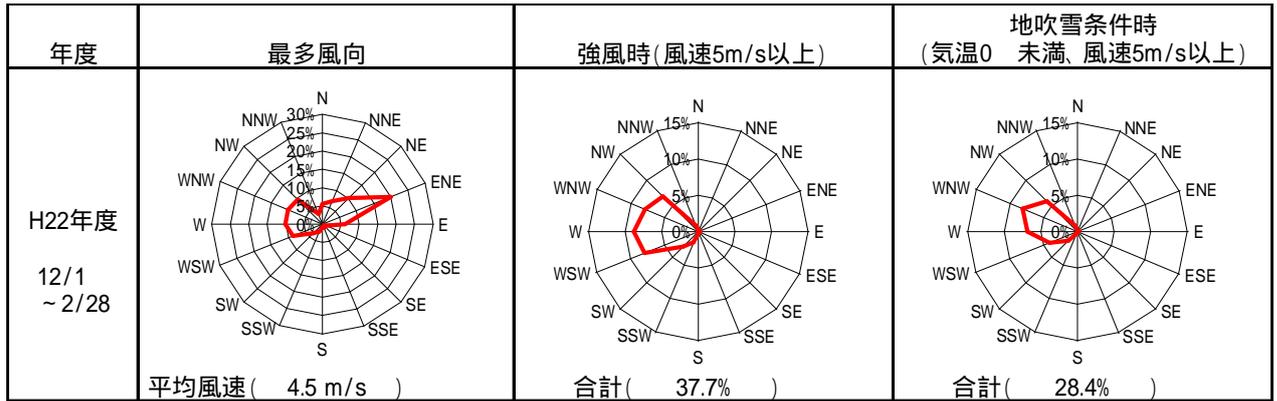
前砂丘林帯よりも内陸側に位置する「湖沼#51(図2-6-4)」では、「湖沼#51入り口(図2-6-3)」と比較して、2m程度の平均風速の低下がみられた。

図 2-6-3 湖沼#51 入り口における風向風速(冬期本年度のみ)

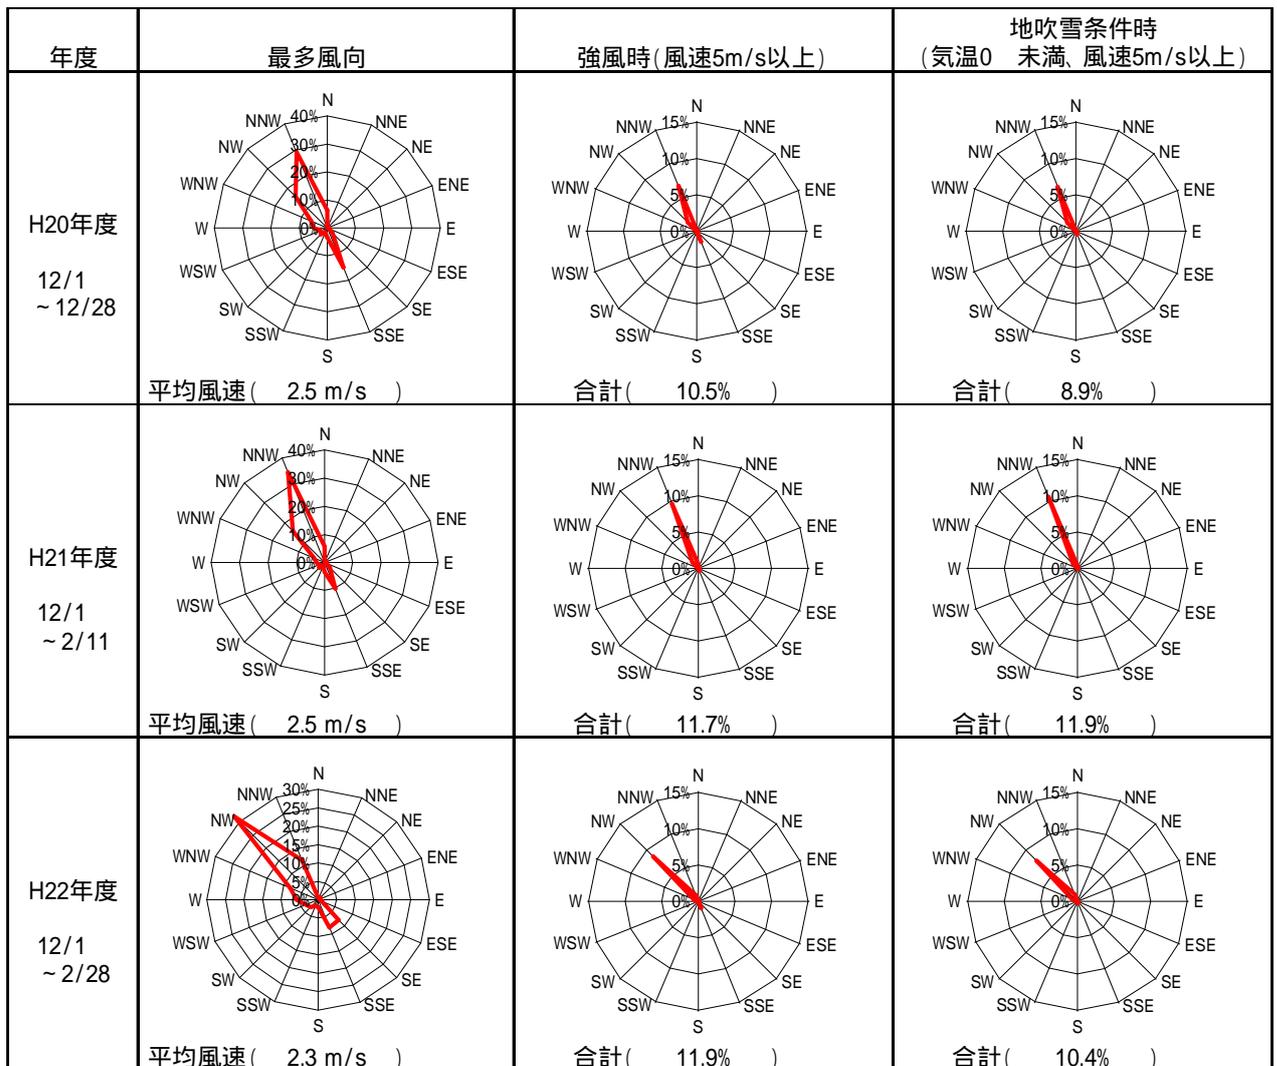
図 2-6-4 湖沼#51 における風向風速(冬期過去3年間)

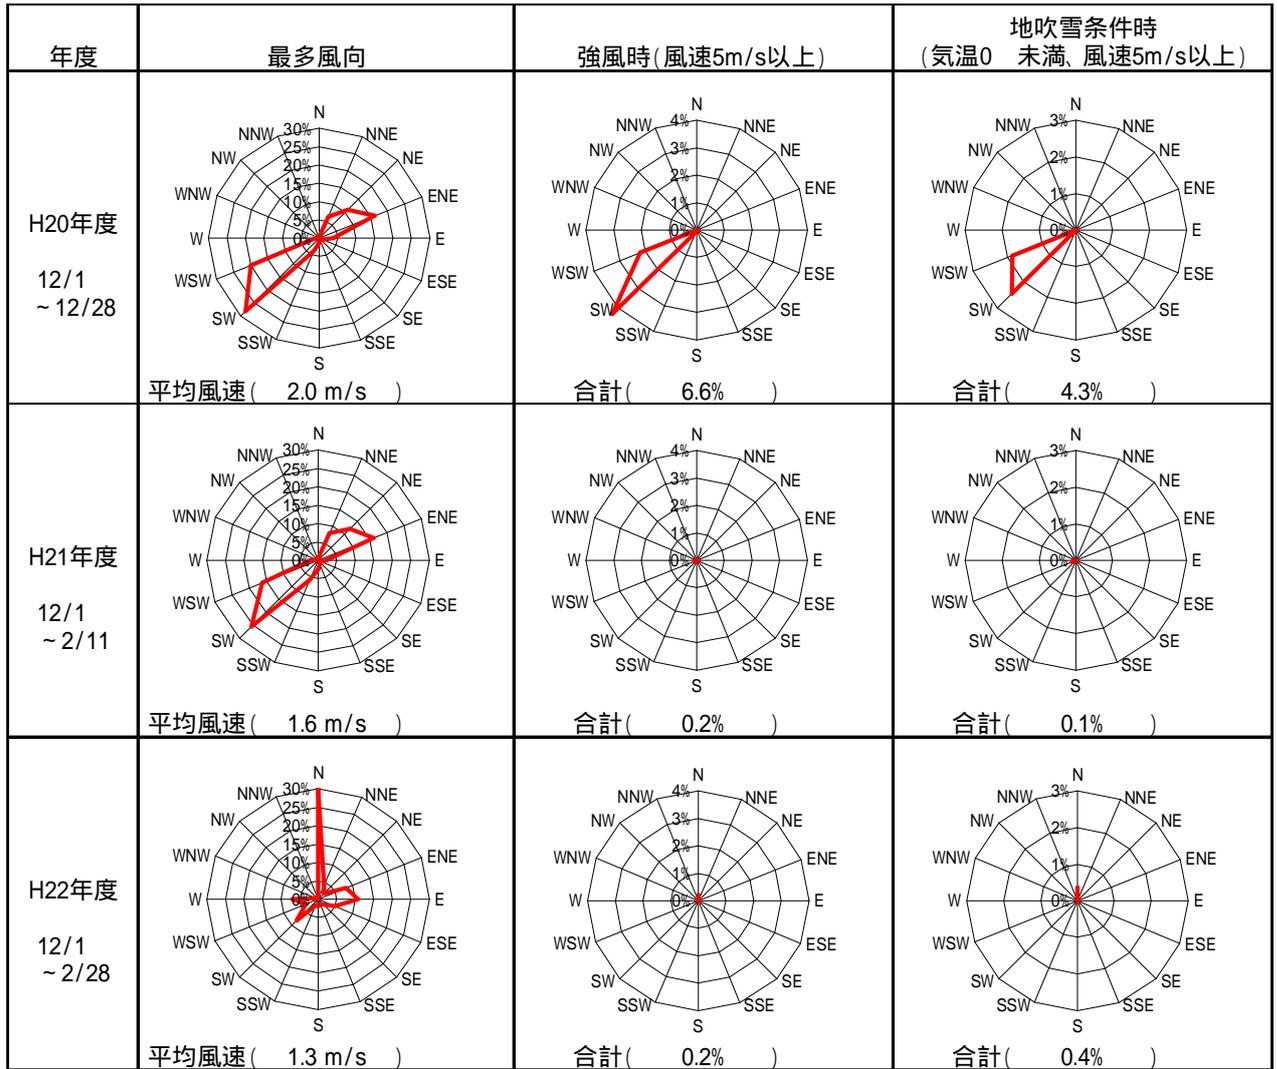
また、防風柵が設置されている湖沼#119では、「防風柵の山側(図2-6-6)」の平均風速が、「防風柵の海側(図2-6-5)」と比較して2.5m程度減風されている状況が確認された。

図 2-6-6 湖沼#119E(山側)における風向風速(冬期過去3年間)
