上サロベツ地区自然再生調査業務

報 告 書

平成 23 年 3 月

林野庁 北海道森林管理局

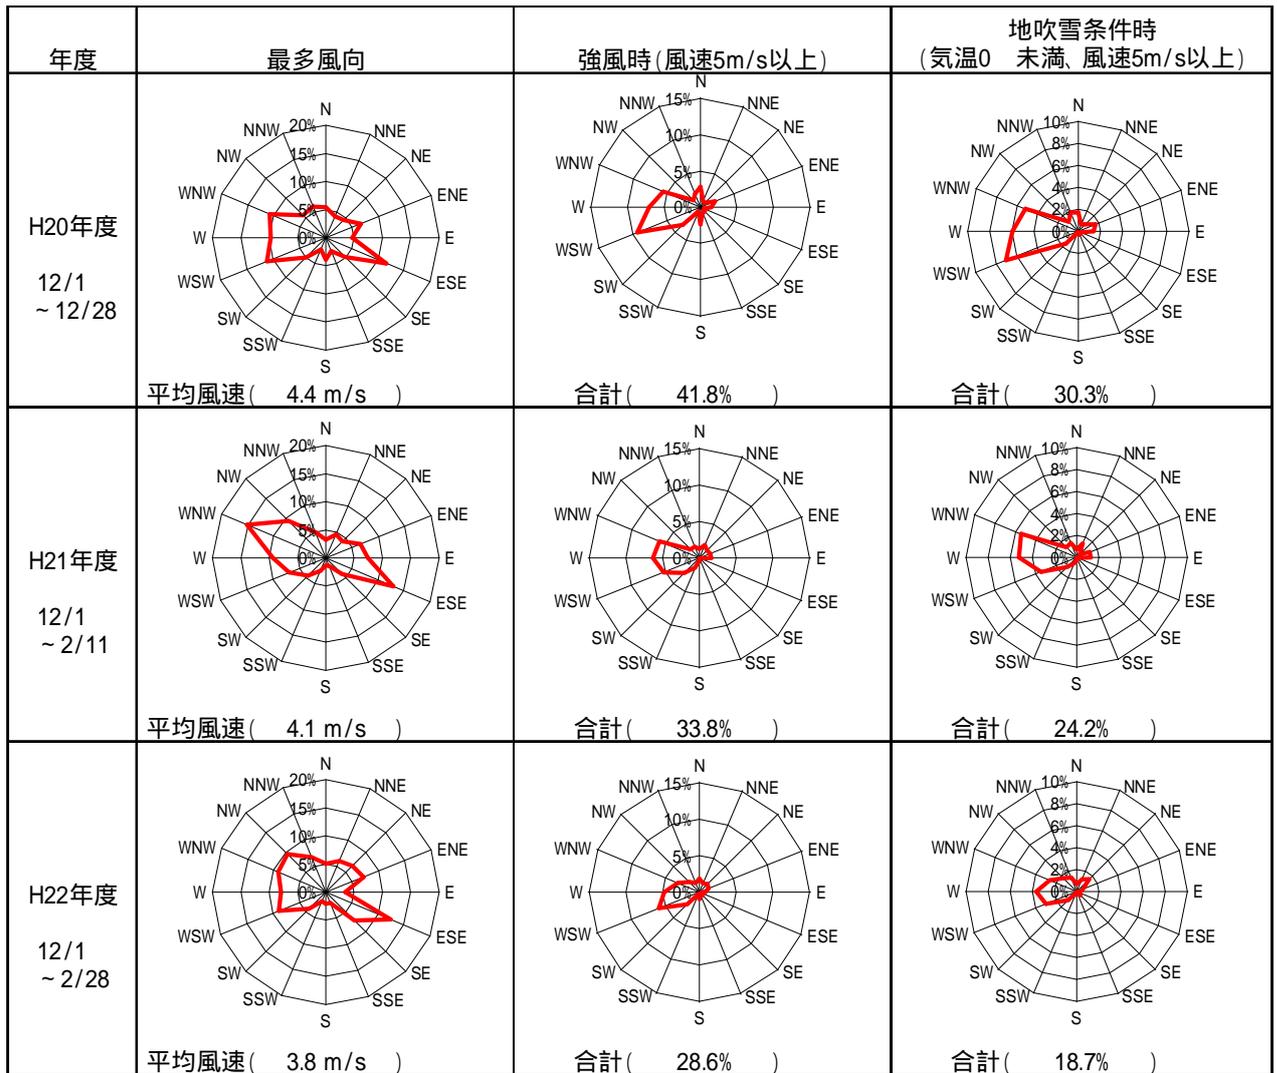
図 2-6-7 豊富アメダスにおける風向風速(冬期過去3年間)

毎正時データを使用

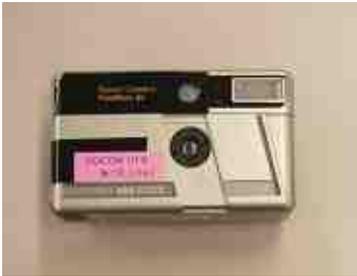
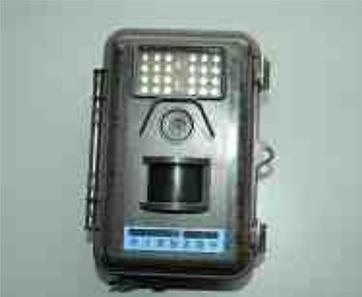
調査方法	方法の概要
哺乳類カメラトラップ調査	<p>・稚咲内砂丘林の林内歩道や林内の樹木に、下図に示す自動撮影カメラを設置し、カメラ前方を移動する哺乳類の個体を撮影・記録した。</p> <div style="display: flex; justify-content: space-around;">

</div> <p style="text-align: center;">FeildNote a(有)麻里府商事製 Trophy Camera Bushnell 社製</p>
哺乳類ラインセンサス調査	<p>・稚咲内砂丘林の林内歩道に調査ラインを設定して踏査を行い、哺乳類の個体、鳴声や足跡、糞などの痕跡を記録した。</p>

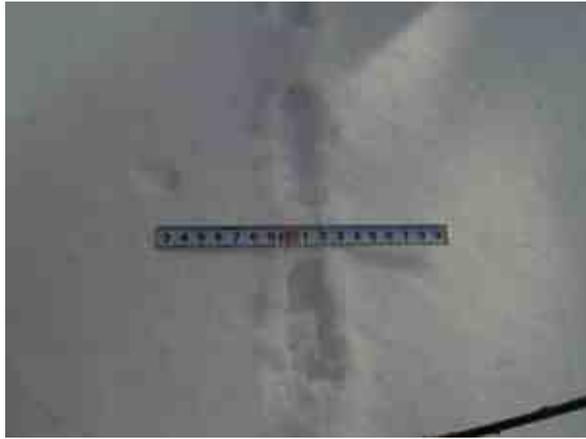
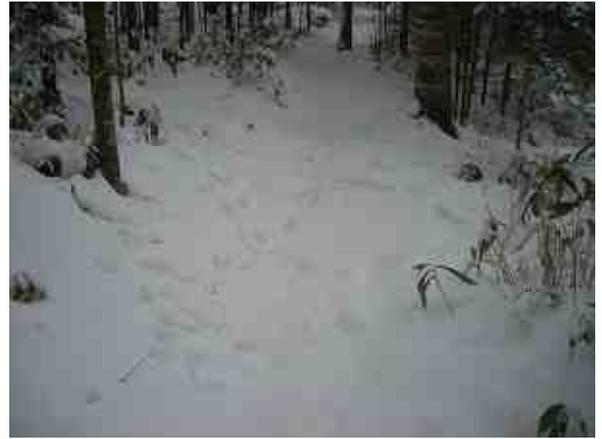
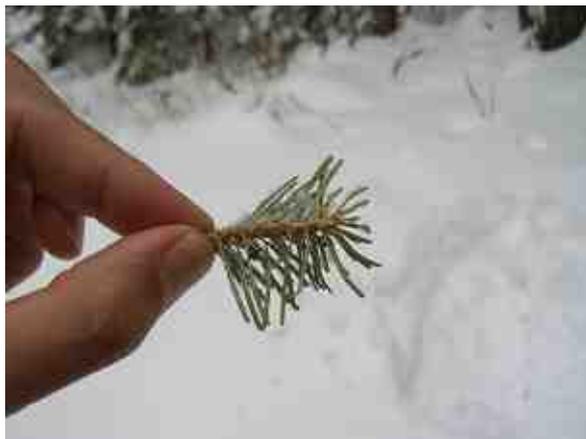
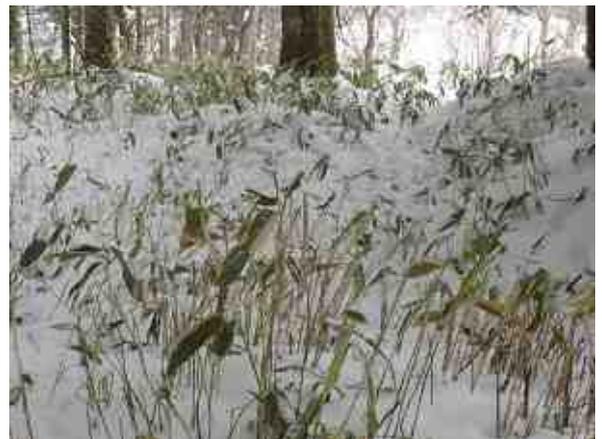
図 2-7-3 ラインセンサス調査による哺乳類痕跡確認状況

種名	調査ライン	
	4170・4171 林班界線	幌延担当区界線
エゾユキウサギ	(足跡、糞)	(足跡、糞)
エゾモモンガ	-	(食痕)
キタキツネ	(足跡)	(足跡)
イイズナ	(足跡)	-
エゾシカ	(足跡、食痕、鳴声)	(足跡、糞、食痕、鳴声)
