5.4.3 植栽可能箇所の調査及び検討

5.5 モニタリング調査

5.6 現状を把握するための調査

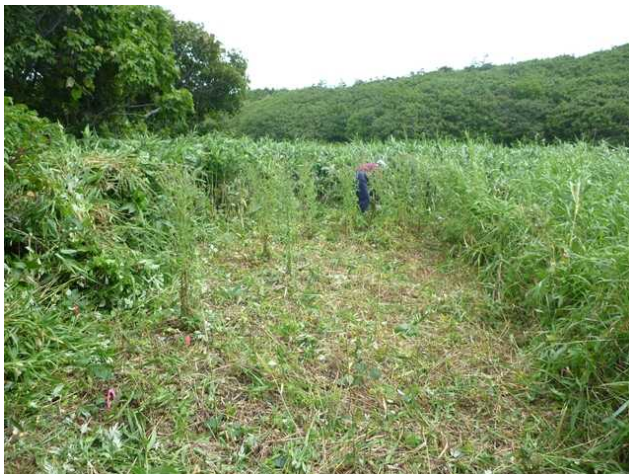
放置しておく増加し、植栽したミズナラを被圧するだけでなく、周辺に種子を散布する拠点になってしまう可能性があったため、アメリカオニアザミを除去することとした。本種は土壌中に根が残るとそこから発芽するため、本種を残して他の雑草を除草し、その後、根ごと掘り取る方法を用いた。

アメリカオニアザミを残して除草

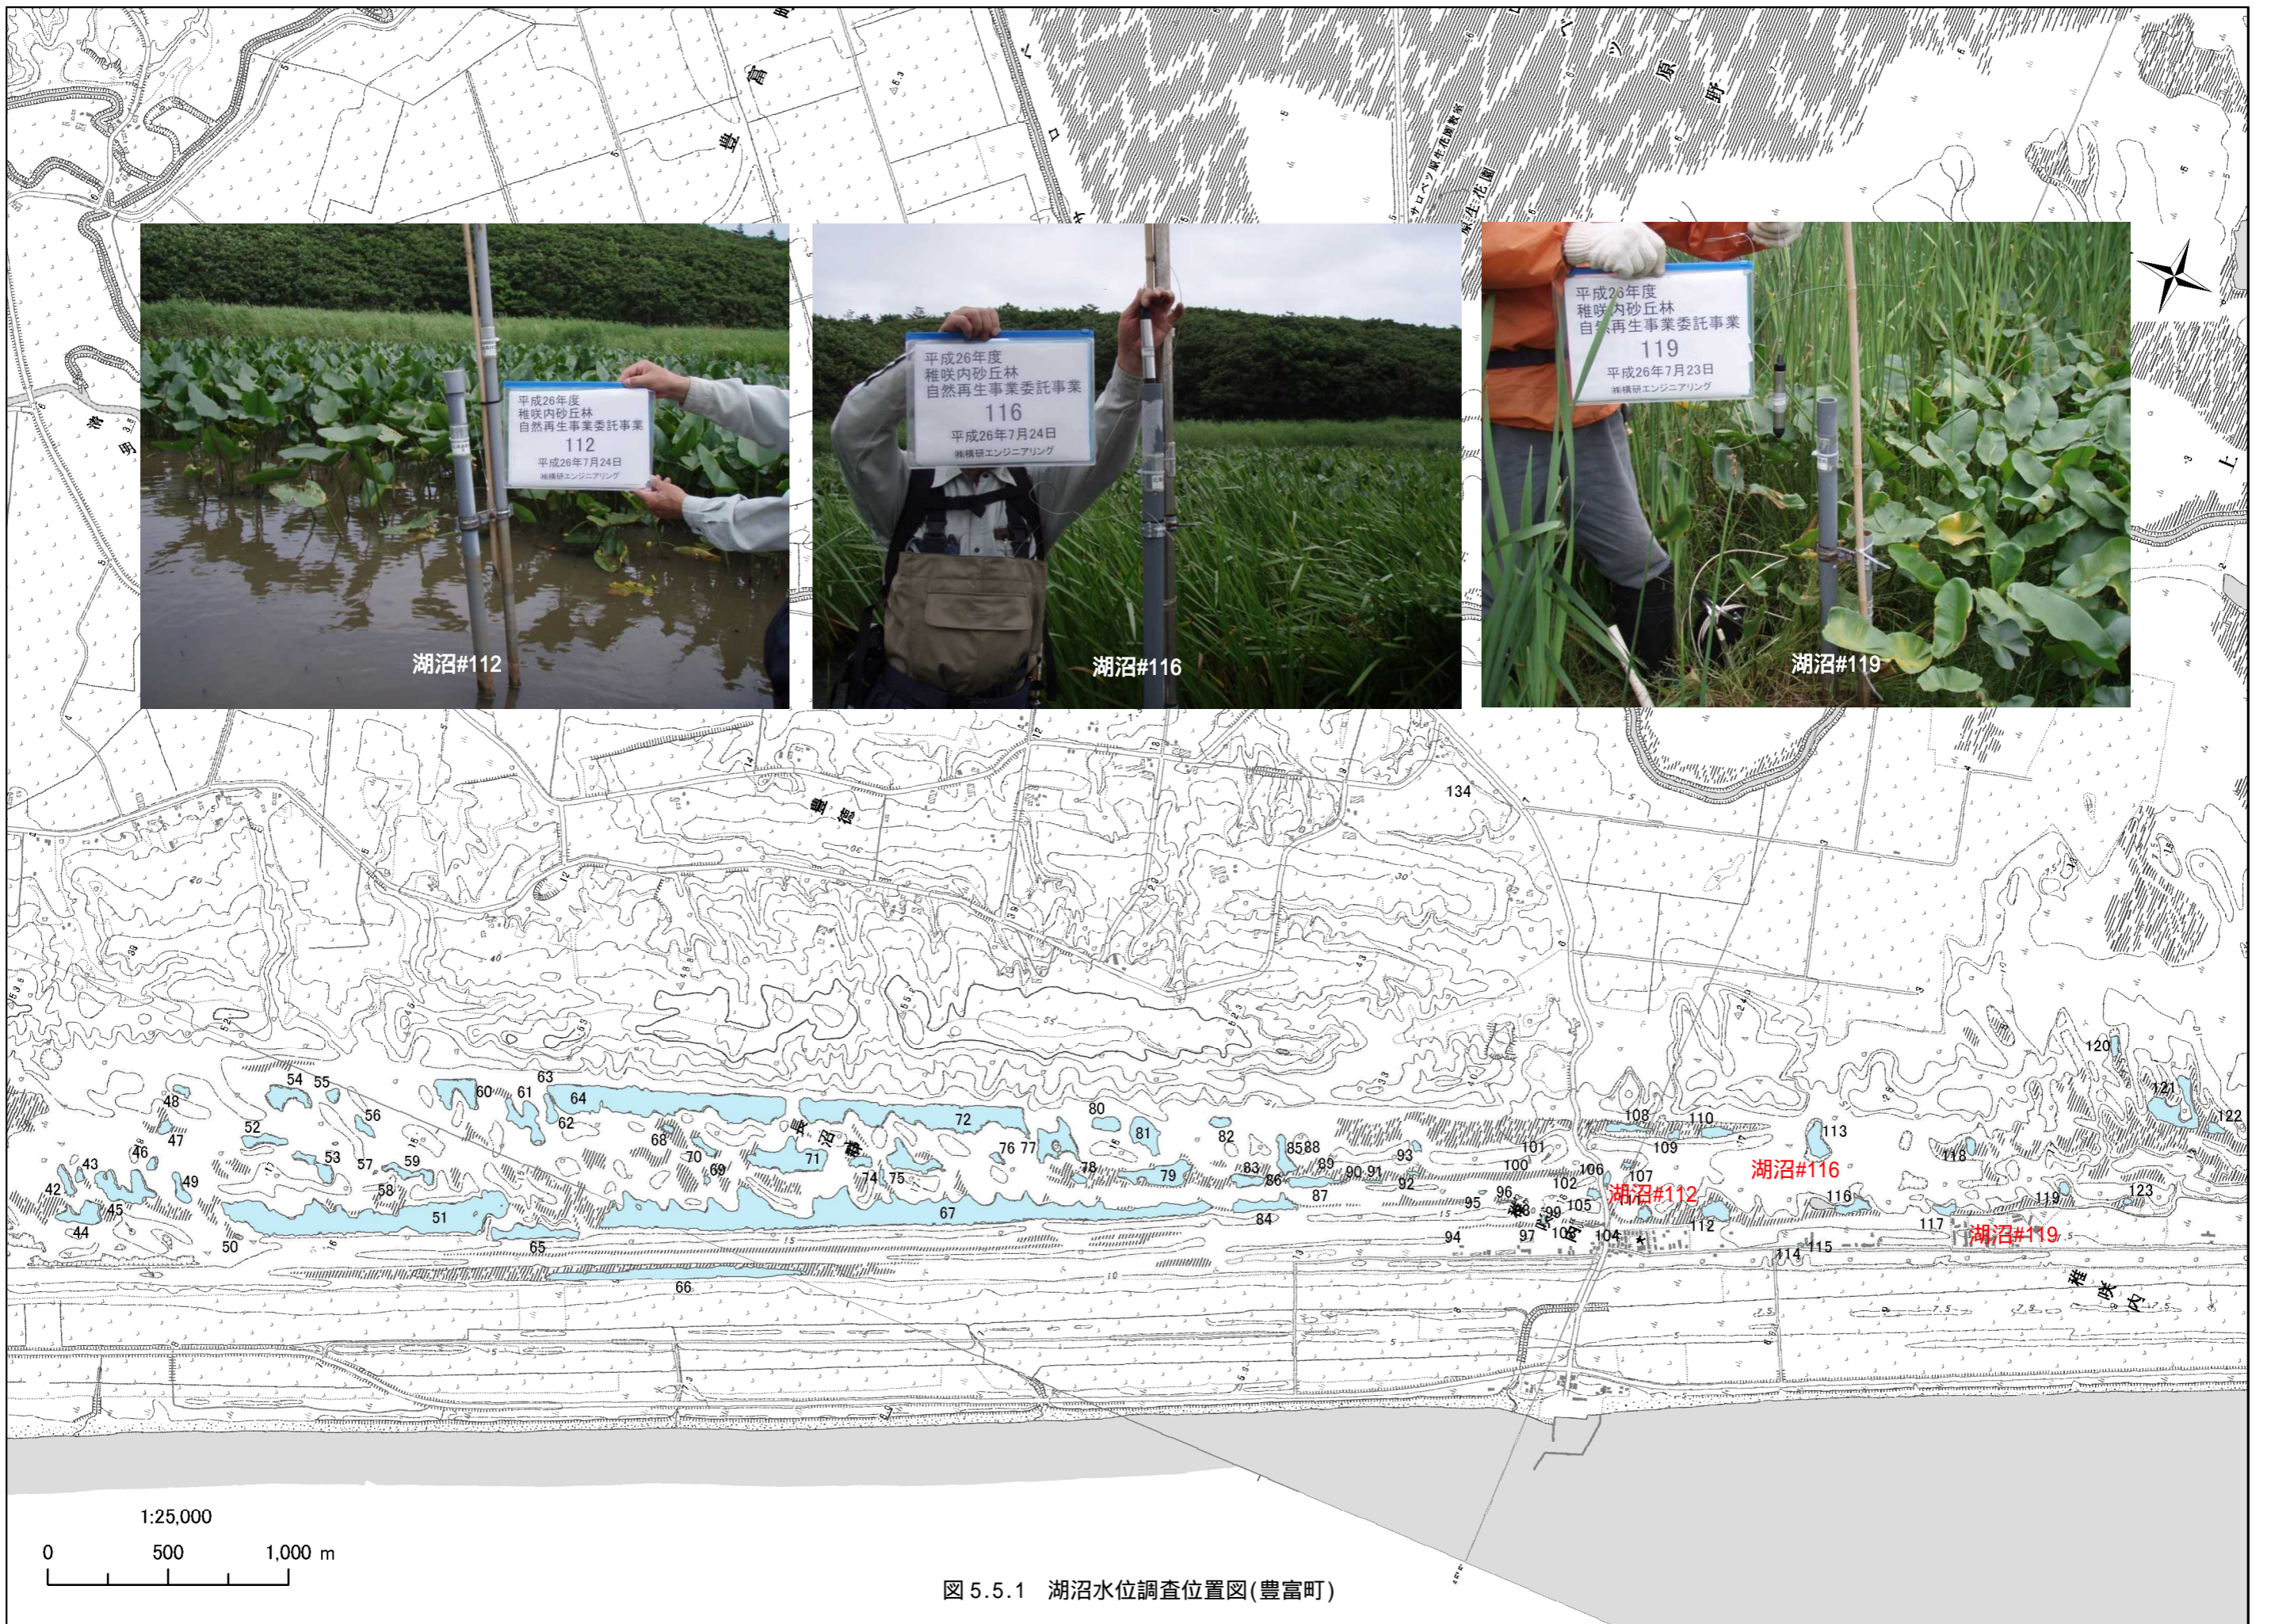
図 5.5.1 湖沼水位調査位置図(豊富町)

調査箇所は湖沼の開放水面面積の減少が大きい、湖沼#112、#116、#119 で実施した。

観測は、過年度に設置した水位観測管及び水位計を用いて行った。水位計はデータロガー式の応用地質社製(S&DL mini (MODEL-4800))である。

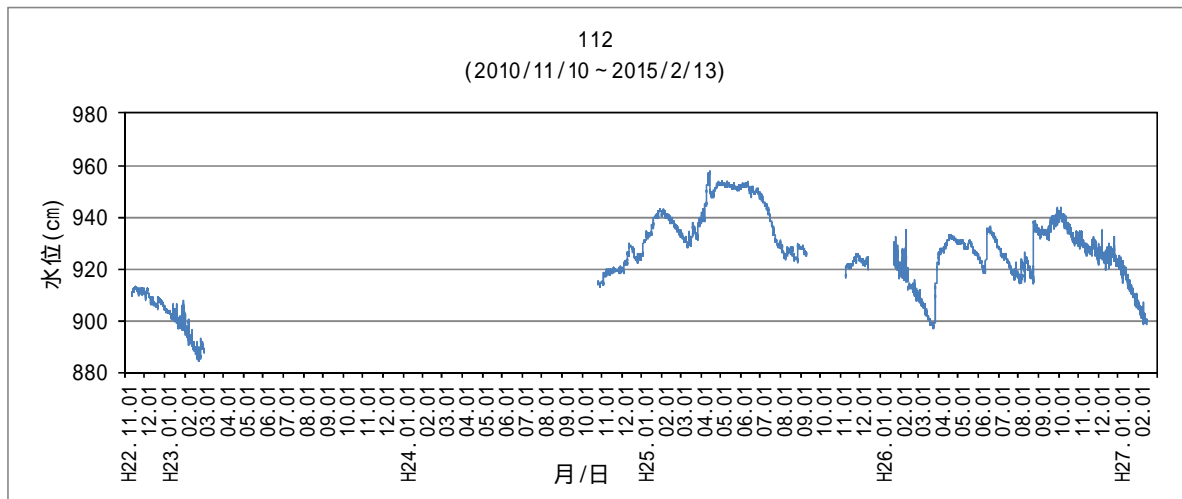
図 5.5.2(1) 湖沼#112 水位標高の推移

湖沼#112 の水位は、年間の変動幅が 46.6cm であった。冬季に向け水位は上昇(2月に若干の水位低下)、3月上旬～下旬の融雪期に急上昇している。平成 25 年度は、春から夏にかけて低下する傾向が、平成 26 年度は降雨に連動し上下していた。

湖沼#112、湖沼#116、湖沼#119 は農地に隣接した湖沼で、特に湖沼#112 と湖沼#116 は排水路が隣接しており、降雨による水位の大きな変動が予想された。

実際、豊富町アメダスデータと比較すると、2014年6月12日、8月11日、8月24日の大雨の後、急激に水位は上昇している。

しかし、そのあとの水位の下降には時間がかかっており、後述する人為的影響の少ない湖沼と同じ程度の下降速度である。

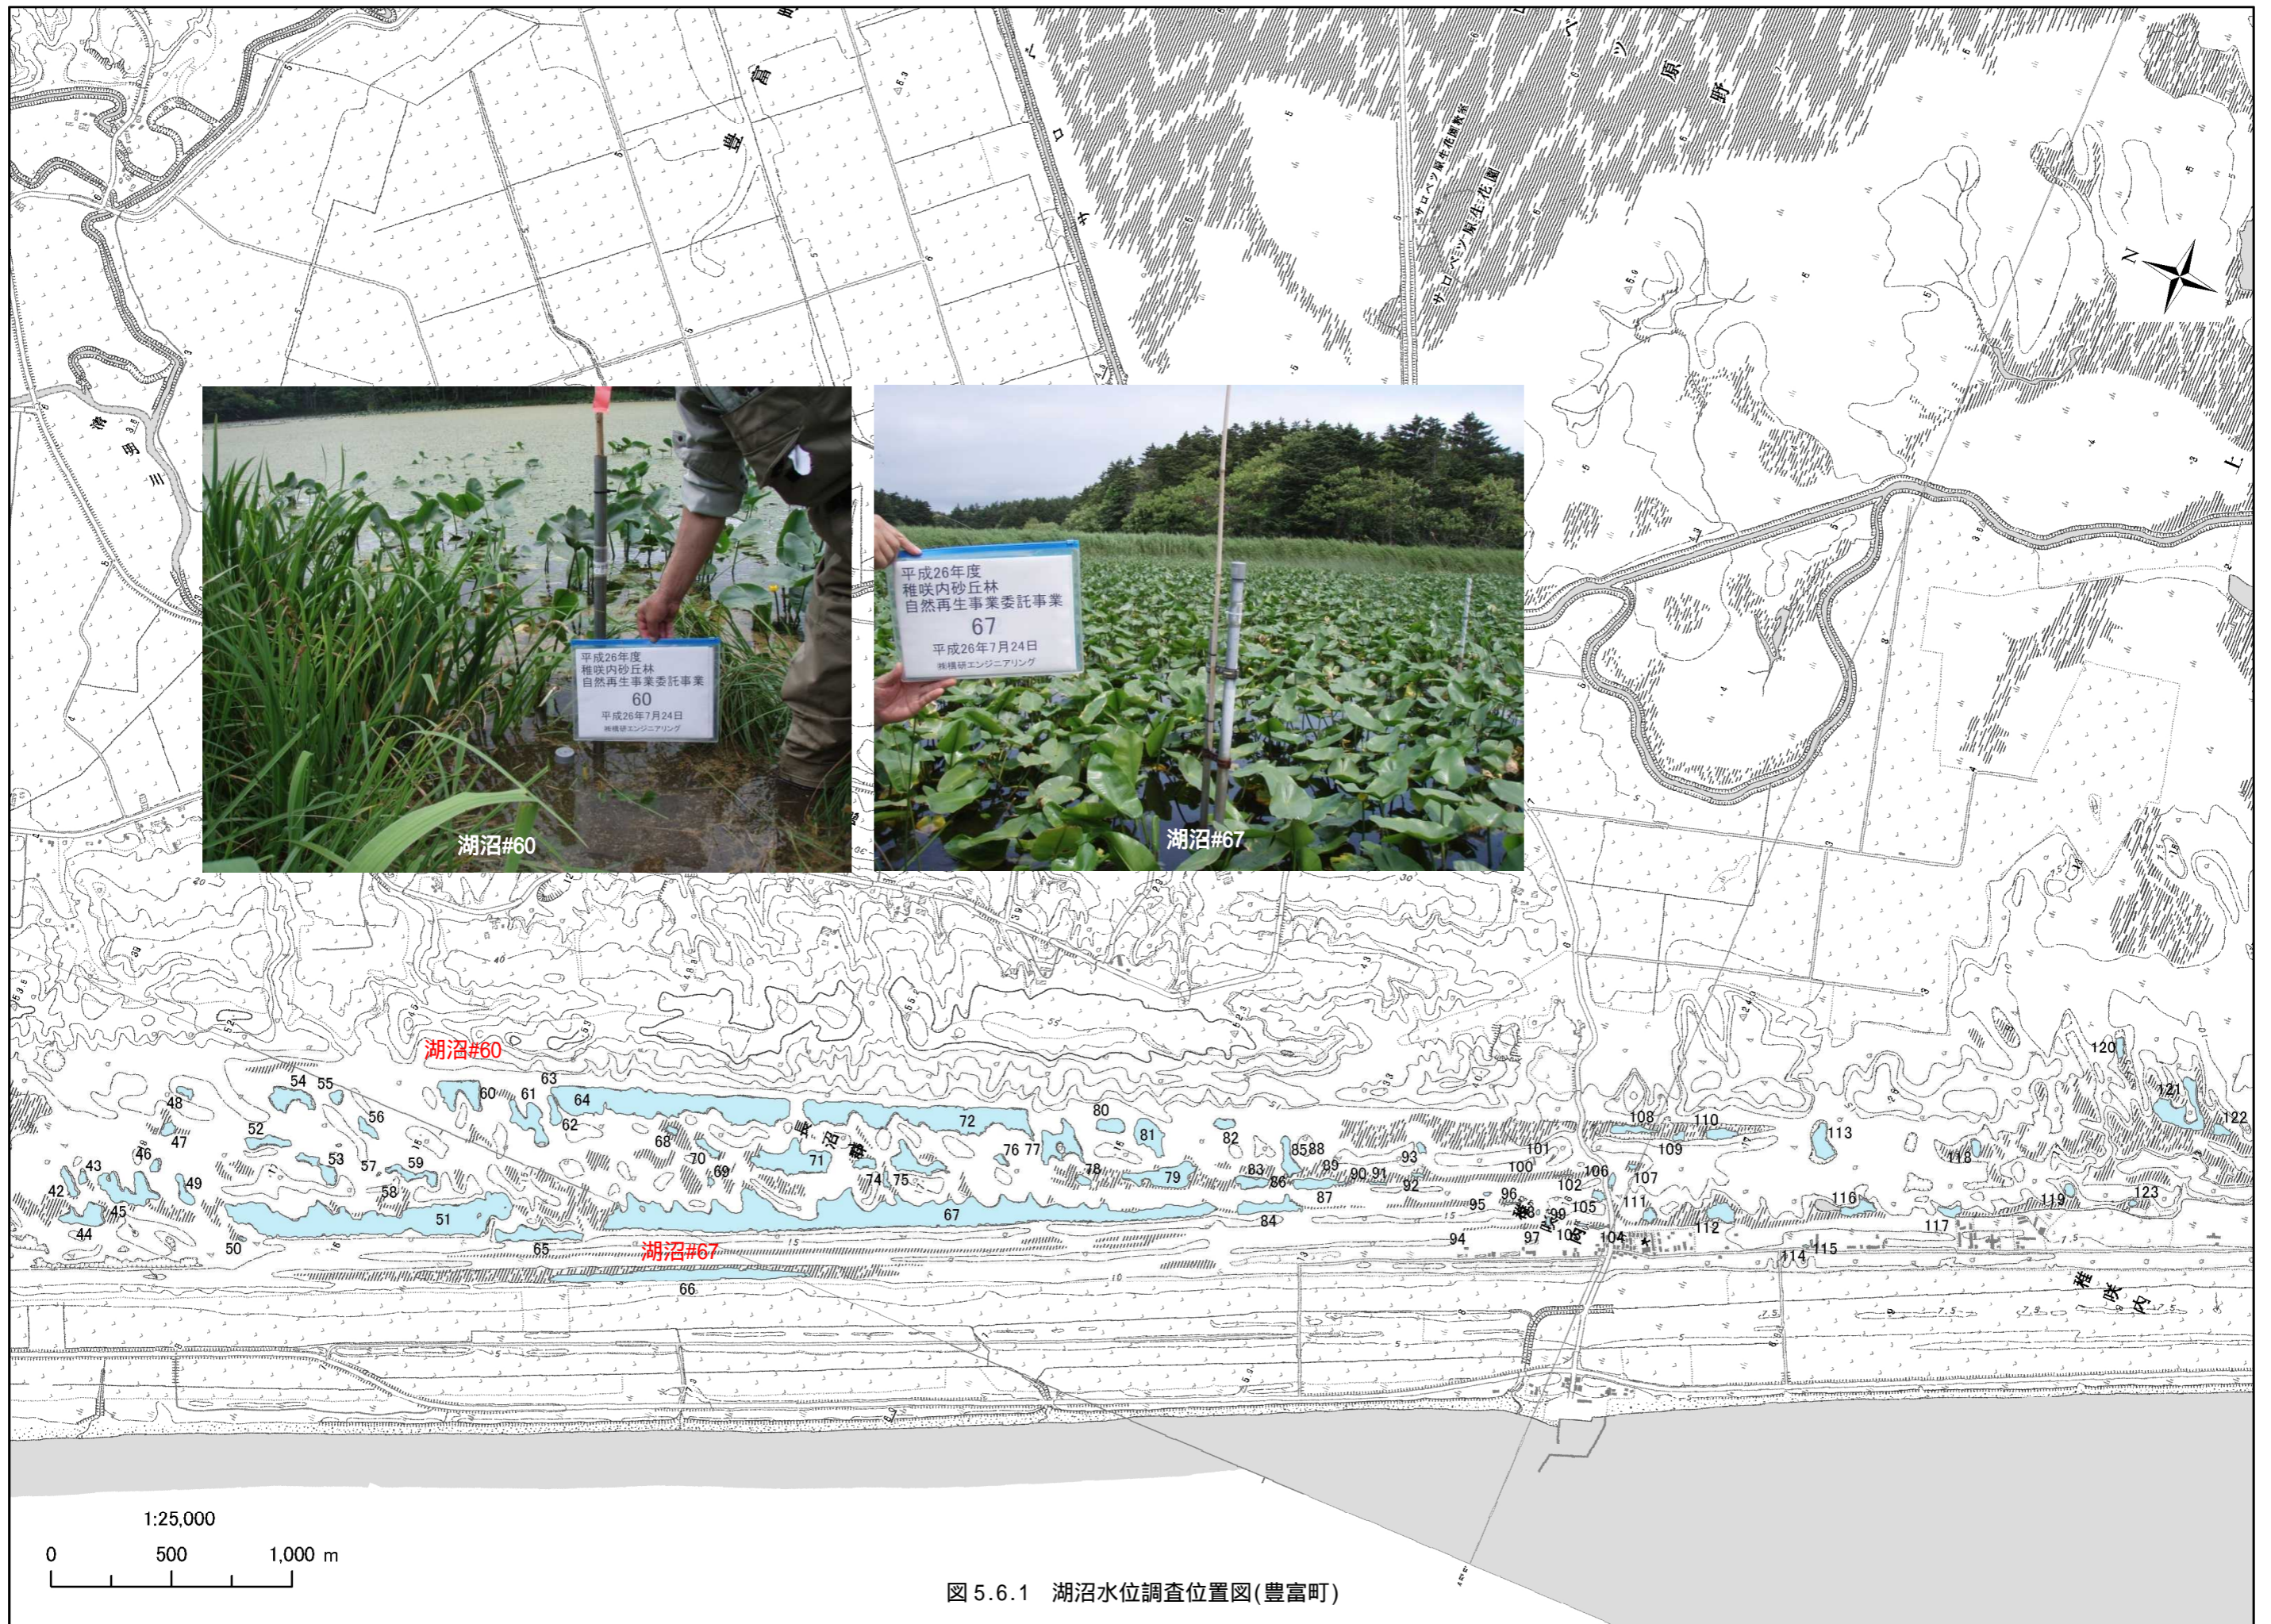
図 5.6.1 湖沼水位調査位置図(豊富町)

人為的な影響が少ない湖沼#60 及び#67 とした。

観測は、過年度に設置した水位観測管及び水位計を用いて行った。水位計はデータロガー式の応用地質社製(S&DL mini (MODEL-4800))である。

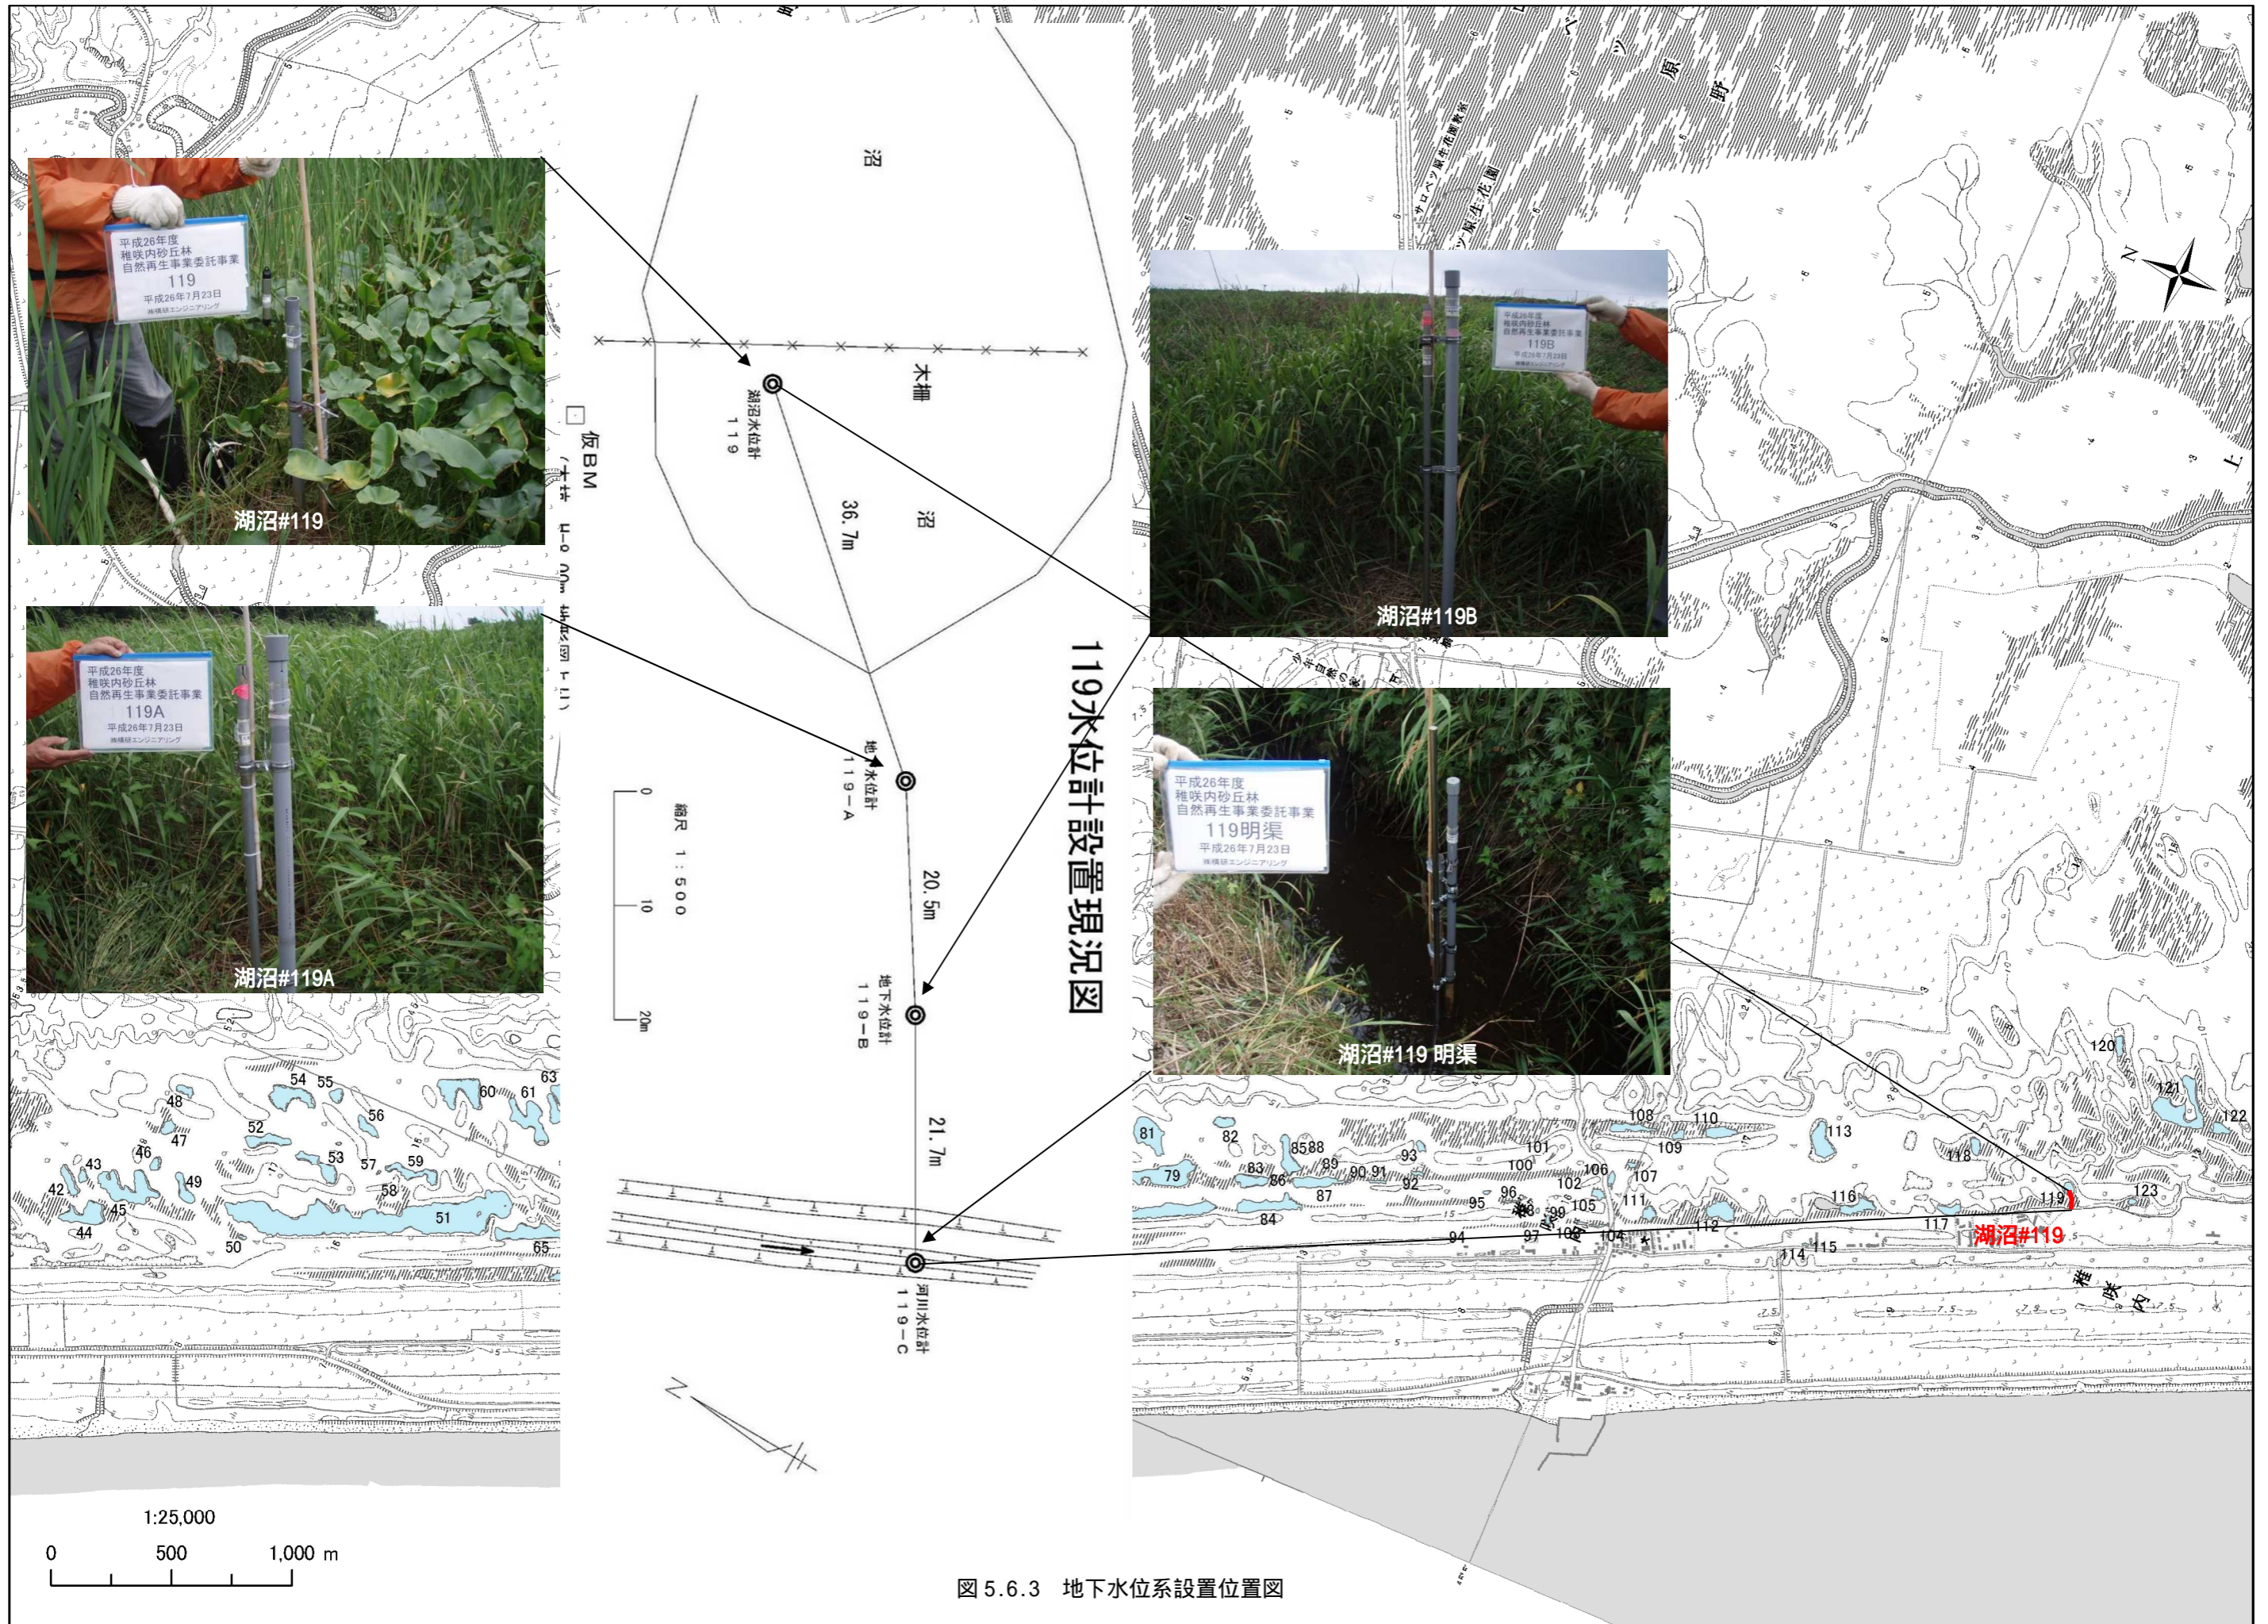
図 5.6.3 地下水水位系設置位置図

地下水位調査は、平成 22 年度に観測を行った湖沼#119 において実施した。

観測は、過年度に設置した水位観測管及び水位計を用いて行った。水位計はデータロガー式の応用地質社製(S&DL mini (MODEL-4800))である。平成 26 年度のデータ回収は、平成 26 年 7 月 22 日～24 日、積雪前の平成 26 年 11 月 27 日～29 日、業務終了時の平成 27 年 2 月 12 日～14 日に行った。

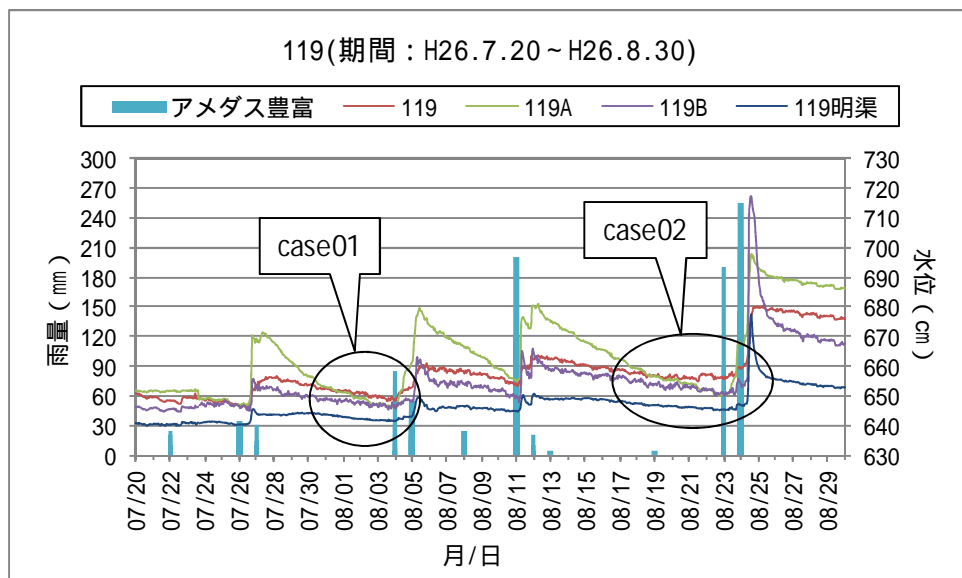
図 5.6.5 湖沼#119 周辺の 7 月 20 日～8 月 30 日の地下水位

#119-Aは他の観測地点と比較して、降雨後の水位の変動が大きく表れている。また、降雨後は徐々に水位は下がり始め、しばらく降雨がないと7月31日～8月4日、8月19日～8月24日の2期間のように(図5.6.5～6)、湖沼#119の水位よりも低くなる場合がある。

このことから、水が十分にある降雨後は、#119-Aを境に湖沼側と明渠側に向けた水位勾配があるが、降雨がないと湖沼から明渠に向かって水位勾配があると思われる。
