### 5.6.3 湖沼水質調査

#### 5.6.4 幌延町の砂丘林帯湖沼群の状況調査(#1022)

## 5.6.5 生物調査

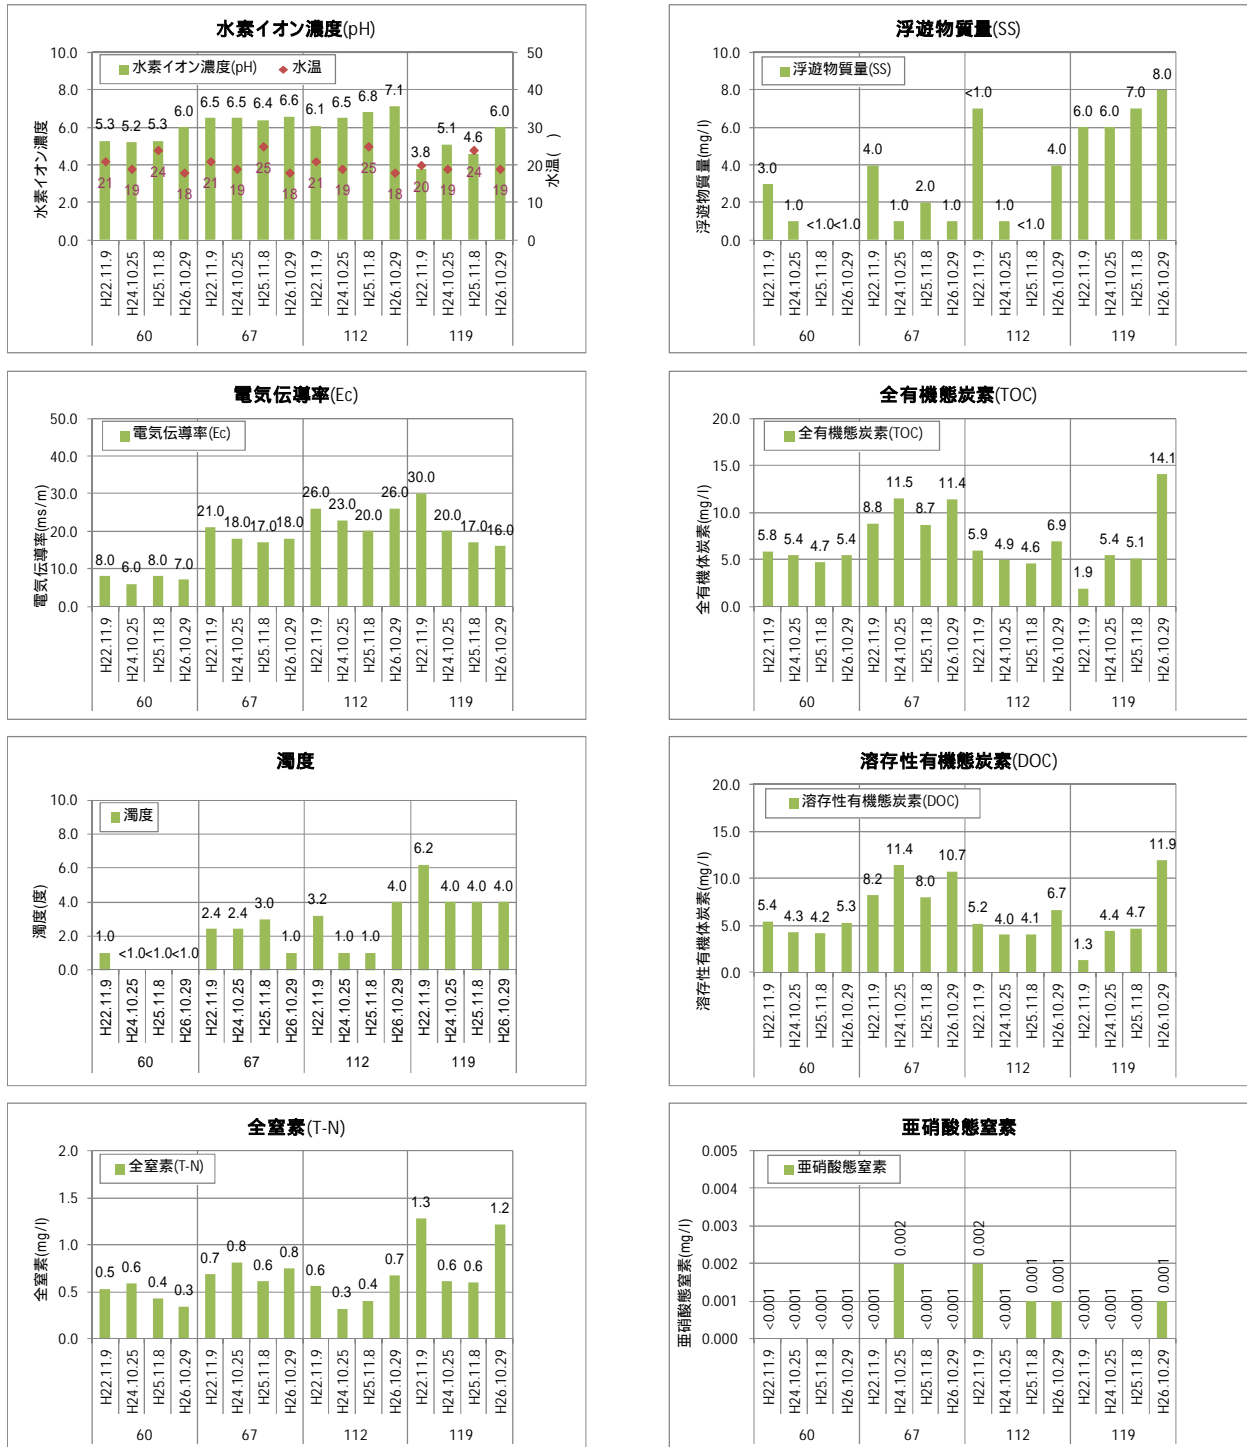
図 5.6.8(1) 水質分析結果

富栄養化の指標となる窒素、リンをみると、どの湖沼においても低い値を示しており、富栄養化はみられなかった(図 5.6.8(1) ~ (3))。

過年度と比較すると、湖沼#119の全有機態窒素、溶存性有機態炭素、全窒素、全リン、溶存態リン、アルカリ度、鉄が高い値だった。

また、湖沼#112においても、浮遊物質、全リン、アルカリ度、鉄、ケイ酸が高かった。

これら2つの湖沼の採水時は、水深が浅く底質の影響を受けやすい状況にあった。そのため、湖沼#112、湖沼#119において、過年度よりも分析値が高くなった項目もあったと考えられる。

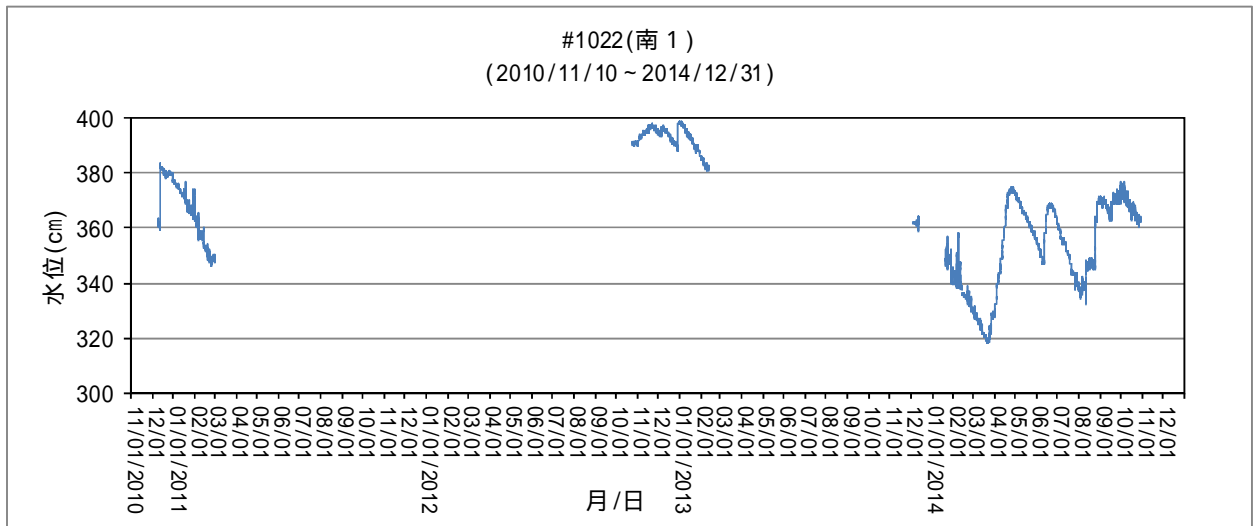
図 5.6.10 湖沼#1022 水位標高の推移

水位調査結果は図 5.6.10 に、豊富町の降水量及び気温は図 5.5.3(前述)に示すとおりである。観測期間は平成 22 年 12 月 8 日から平成 27 年 2 月 14 日である(平成 23 年度は未計測)。

なお、平成 25 年 9 月 8 日～11 月 8 日まではロガーの記憶容量が一杯になっていたため、データが記録されていなかった。また、平成 24 年 12 月上旬から平成 25 年 1 月上旬は大気圧測定用センサーが異常値を示していたため、欠測値として扱った。

湖沼#1022 は、データの欠測が多く、ほとんどデータが残されていないため、今年度が年間を通したデータを確認できる最初の年である。

湖沼#1022 の水位は、他の湖沼と比較して、年間の変動幅が 58.6cm とやや大きく、水位の動きは、他の湖沼と同様であった。

湖沼#1022 の水位は、豊富町内の湖沼と同様に、降雨後の急激な水位上昇とその後徐々に水位が下降する状況がみられた。

湖沼#1022 の海側の砂丘林は大きく開削されているが、その状況は水位に影響していないと思われる。

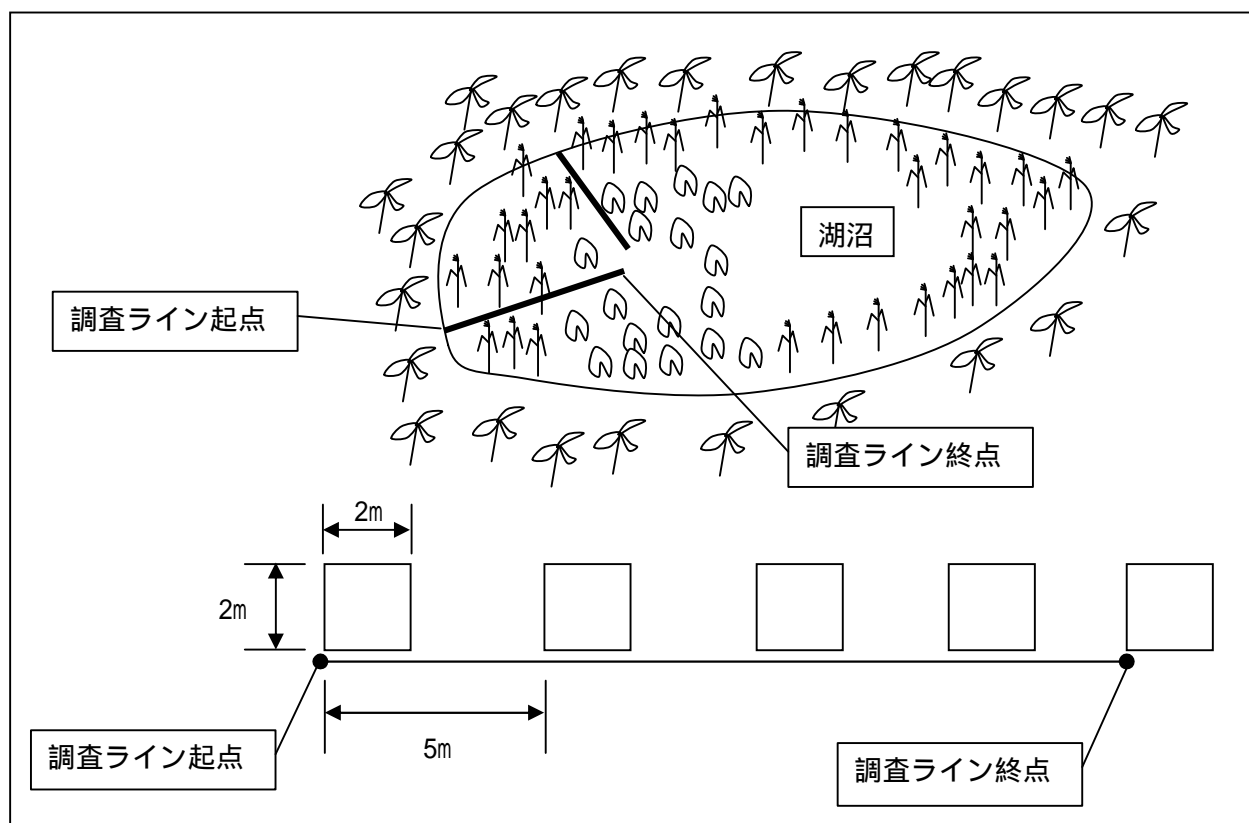
図 5.6.13 調査方法

調査対象湖沼において、調査ラインを2箇所設定し、ライン上を5m毎に2m×2mの調査区を設定し、その中に出現する植物の種類、植生高、植被率、被度(%)、水深を記録した(図 5.6.13)。

ラインの起点はササが生育する箇所の手前とし、GPSにより緯度経度を測定し、ライン方向を記録した。

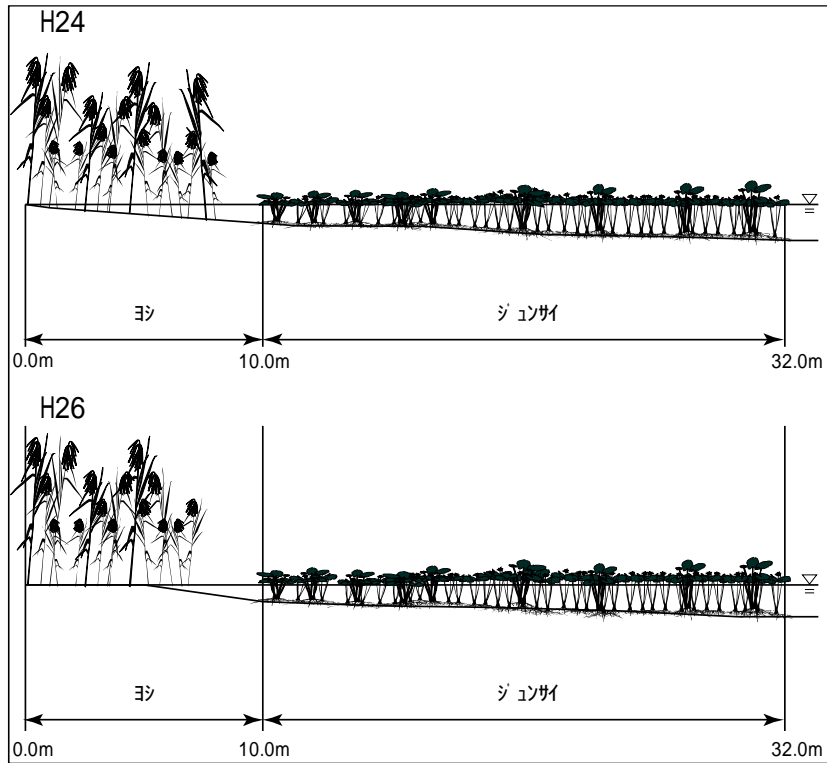
図 5.6.14(1) 植物調査概要 (湖沼#60 ライン No.1)

調査地点番号	0 ~ 2		5 ~ 7		10 ~ 12		15 ~ 17		20 ~ 22		25 ~ 27		30 ~ 32		群 落			
年度	H24	H26	H24	H26	H24	H26	H24	H26	H24	H26	H24	H26	H24	H26	H24		H26	
水深 (cm)		0		0		68		82		95		110		130				
高さ (m)	2	2	1.7	2	0.2	1	0.1	1	0	1	0	1.1	0	1.3				
植被率 (%)	70	80	100	95	50	75	60	95	90	95	90	95	90	80				
出現種数	14	8	2	9	90	3	91	3	127	3	135	2	150	2				
種名															被度 (%)			
ジュンサイ					15	50	60	95	90	95	90	95	90	80				
コウホネ					30	60	10	10	5									
エゾミソハギ		5																
ヤナギトラノオ	+	+																
ミツガシワ										+								
コシロネ			+	25														
エゾシロネ		5																
シロネ	10		10															
エゾナミキソウ				15														
タヌキモ					20	75	15	10	10	+	10	+	10	+				
サワギキョウ				+	+													
タチギボウシ				+														
Iris属の一種				15														
イワノガリヤス	20	+	15															
ヨシ	50	70	80	80														
ヒメカイウ		25		10														
ミズバショウ		25		5														
Carex属の一種		15		25														
オトギリソウ	5																	
ドクゼリ	10		20

開放水面面積が減少している湖沼#112 と#119 は水位が低下しており、ヨシ、ガマ、アブラガヤなどの抽水植物が湖沼の中央部付近まで優占していたが、人為的影響の少ない湖沼#61 と#67 ではジュンサイやコウホネなどの浮葉植物が湖沼中央部まで多くみられた。

湖沼の形状は、湖沼#60 は湖岸から急激に深くなる「鍋型」、湖沼#67、#112、#119 は湖岸から緩やかに深くなる「皿型」と分類された。

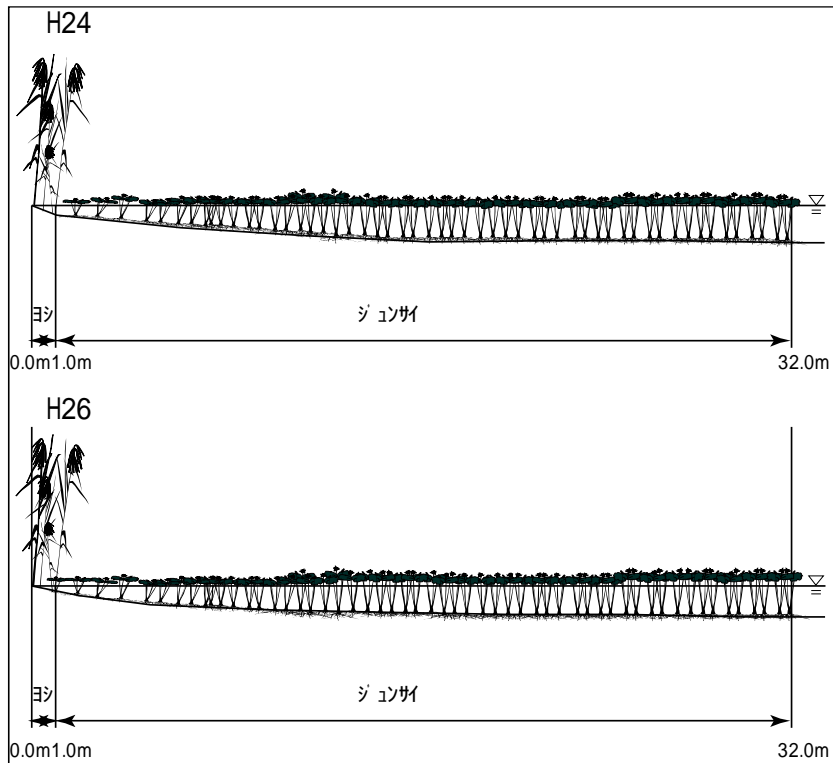
図 5.6.14(2) 植物調査概要 (湖沼#60 ライン No.2)

調査地点番号	0~2		5~7		10~12		15~17		20~22		25~27		30~32		群 落			
	H24	H26	H24	H26	H24	H26	H24	H26	H24	H26	H24	H26	H24	H26				
水深(cm)		41		80		105		117		119		122		128	H24		H26	
高さ(m)	1.6	165	0	18	0	0	0	0	0	0	0	0	0	0	H24		H26	
植被率(%)	20	60	40	85	40	90	90	95	90	90	90	85	90	80	H24		H26	
出現種数	45	7	92	3	127	3	152	2	148	1	148	2	157	1	0-1m	1-32m	0-1m	1-32m
種名	被度(%)																	
ジュンサイ		25	40	85	30	90	90	95	90	90	90	85	90	80				
コウホネ			5	5														
ドクゼリ		5																
ミツガシワ						+												
エゾシロネ		5																
シロネ	+																	
イワノガリヤス	5																	
フサモ	5		5			+												
エゾイヌゴマ		+																
タヌキモ		30	5	25	10	10	10	+	20			+	10					
サワギキョウ		+																
ヨシ	10	30

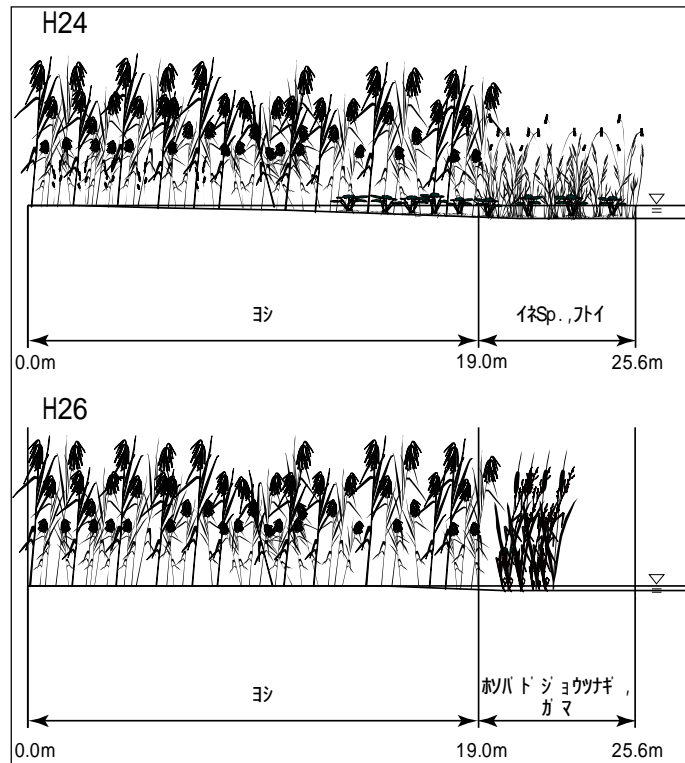
図 5.6.14(7) 植物調査概要 (湖沼#119 ライン No.1)

調査地点番号	0~2		5~7		10~12		15~17		20~22		群 落			
年度	H24	H26	H24	H26	H24	H26	H24	H26	H24	H26	H24		H26	
水深 (cm)		0		0		0		0		2				
高さ (m)	2	1.2	1.9	1.7	1.8	1.7	1.9	2	110	1				
植被率 (%)	100	95	100	95	100	95	95	100	100	90				
出現種数	0	5	10	5	18	3	36	3	53	6	0-19m	19-25.6m	0-19m	19-25.6m
種名	被度 (%)													
ヒメシダ		5												
ミゾソバ				5		10								
コウホネ							5	+	5	5				
ツタウルシ	+	10												
イワノガリヤス	50	50	10	5				+						
ヨシ	50	50	80	90	100	95	95	100	+	5				
クマイザサ		5												
ホソバドジョウツナギ														80
タマミクリ														+
ガマ														+
カサスゲ			40	40		+								
ムジナスゲ				+										
ツルスゲ										100				
スゲ Sp.	20													
クサレダマ	+				+									
シロネ	+													
フトイ											5	5

湖沼#112 と#119 は過去に水位が極端に低下したことがあり、ヨシやアブラガヤなどの植物が侵入しやすい状況ができたためと思われる。
