7. 地すべり機構解析

7.1 地すべりの動態

7.3 すべり面の推定

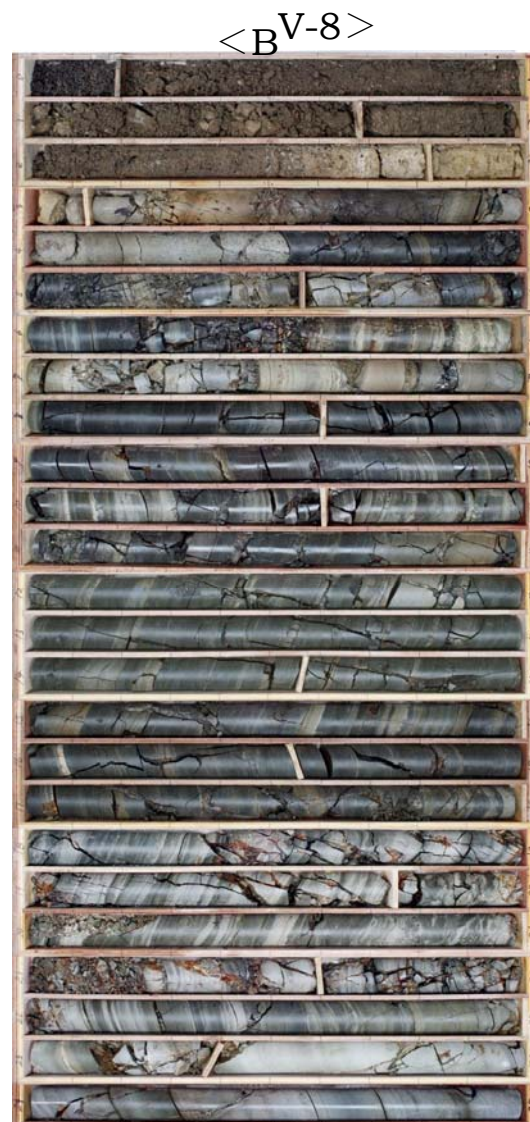
図 54 最上部斜面（BV-8）コア写真

深層層準すべりの冠頭部には、BV-8（図 5 4）にみられるように緩み岩盤が分布していて、深層層準すべりのすべり層準はこれ以深にあることから、冠頭部の不安定化も懸念される。

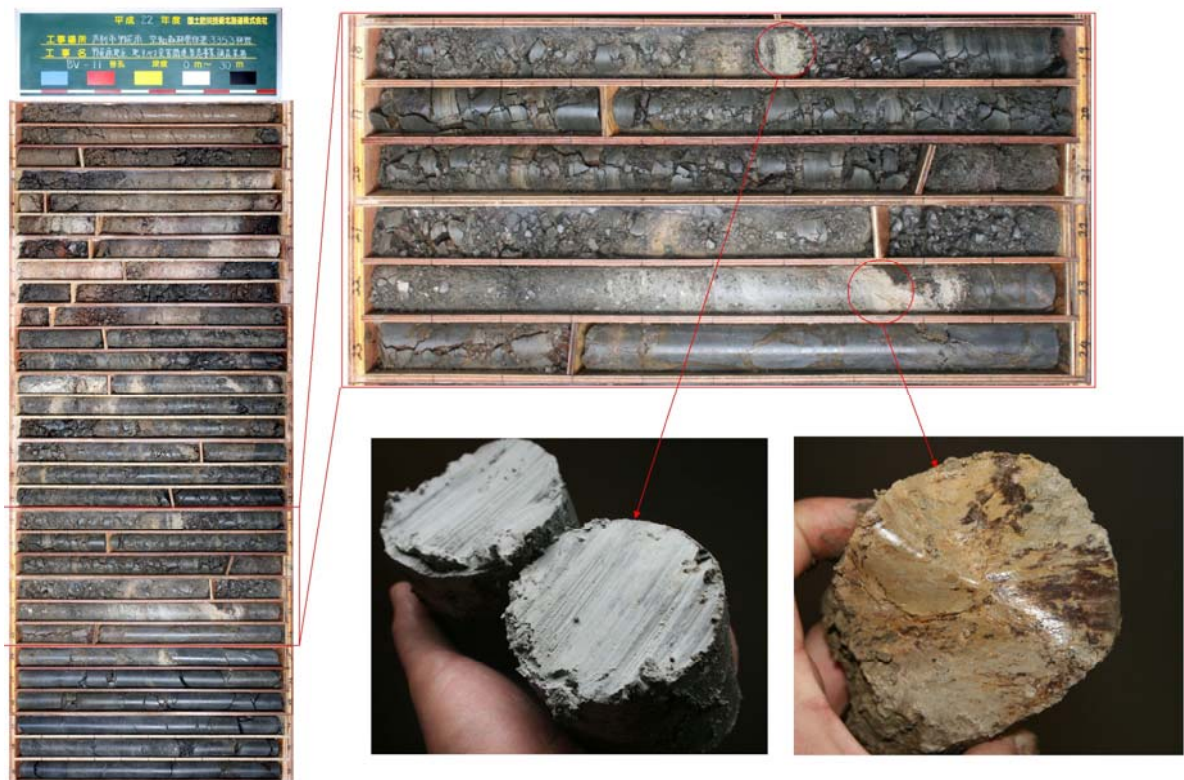
図 56 ボーリングコアにみられる 2 面のすべり面 (BV-11)

当業務で実施したボーリングでは、コアにすべり面が明瞭に確認された頻度は少なかったものの、A 測線上に実施した BV-11 において、2 面のすべり面が観察された。（図 56）

深度 18.6m

礫混じりの土層内に挟まれた数 cm の粘土層内に、生々しい擦痕を残した、せん断面が観察された。

深度 25.3m

基岩の頁岩上面付近に擦痕をともなう鏡肌構造をもつ、せん断面が観察された。

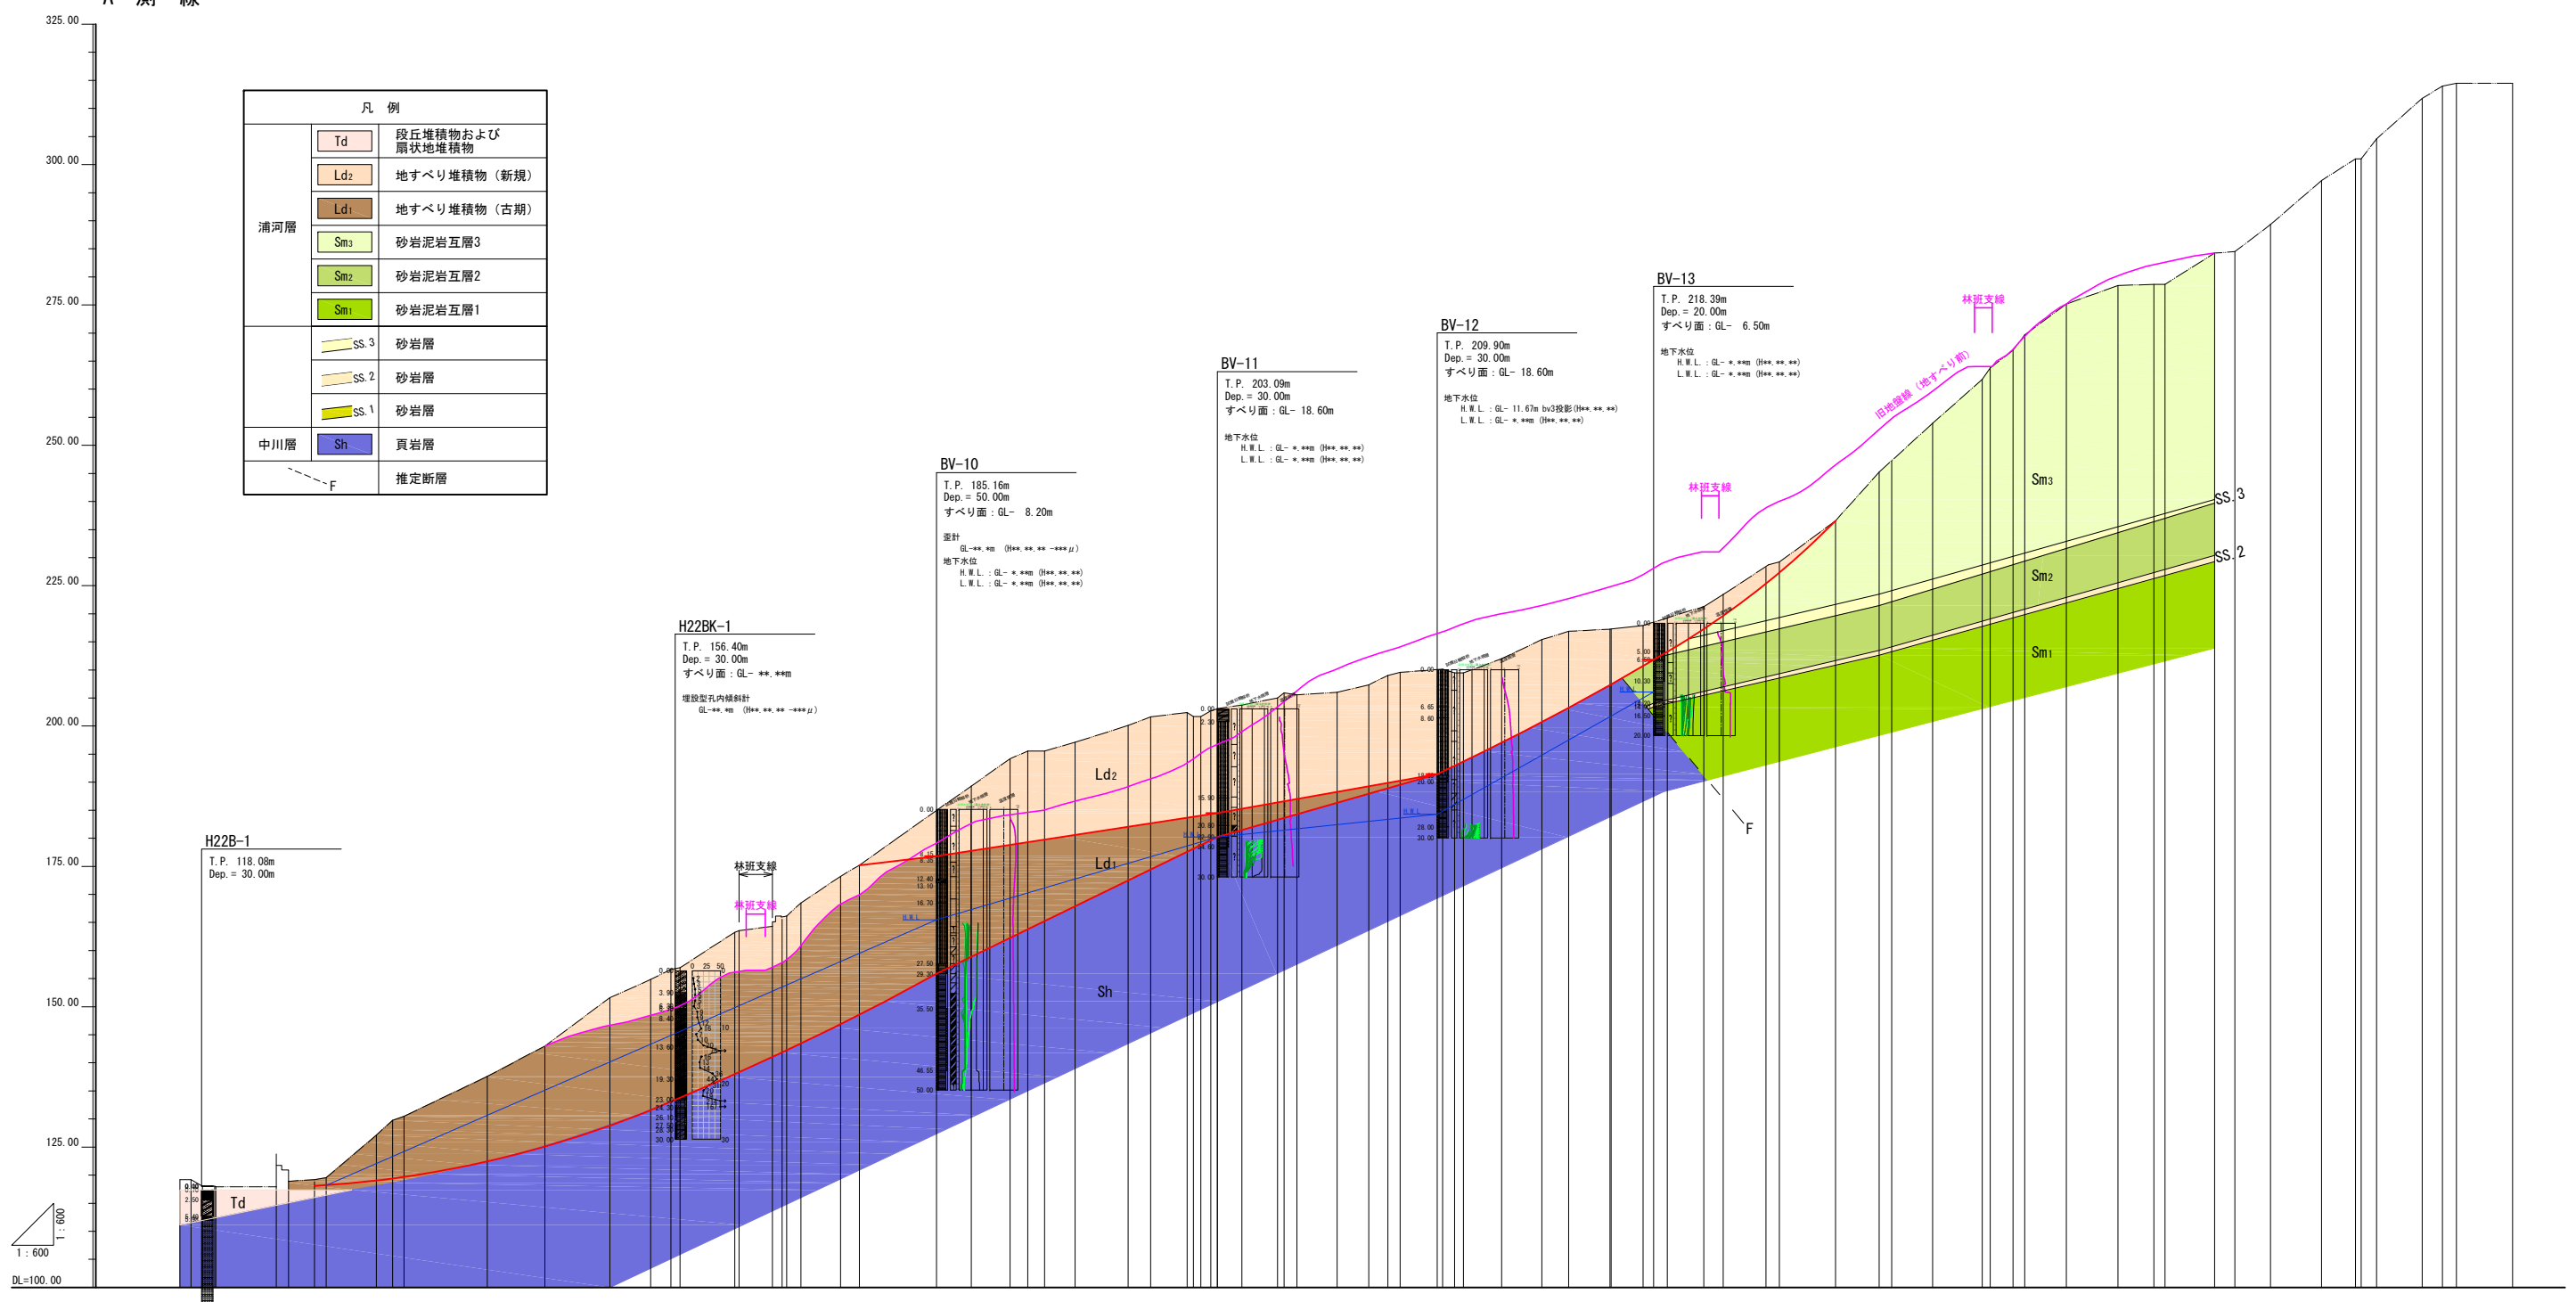
年度	平成 22 年度	
図面名	A 測線 縦断面 (解析断面)	
施行地	北海道芦別市野花南 空知森林管理署3353林班	
工事名	野花南地区 地すべり災害関連緊急事業その2	
図面番号	縮尺	A1 1:600
受託者名	管理技術者	小野 由紀光
設計者	製図者	柳澤 志樹
北海道森林管理局 空知森林管理署

調査結果に基づく解析断面（B測線）をP56に示したが、今回の地すべり災害の発生には、以下のような要因がはたらいたものと考えられる。

- ①斜面上部山体を構成する浦河層砂岩泥岩互層は、剥離特性を有する層理面が発達し、岩盤内に卓越する節理系による破碎が進行し、層理面に形成された弱面をすべり面として大きく滑動した。
- ②すべり面となった岩盤面は、斜面上部では急な傾斜を示し、旧期に滑動した地すべりは、山脚部に台地状に厚く移動土塊を堆積した上、上部の急な岩盤面上にも 20m 前後の厚い層厚で移動土塊を堆積させていた。
- ③急斜面上の移動土塊は、滑動のポテンシャルが高いものの、その下流側の厚い堆積土塊の抵抗が大きいため、長い期間平衡が保たれていた。
- ④上部急斜面上の推力は、下部堆積土塊に対して長期間はたらき続け、次第に旧期地すべりの移動土塊内に弱面が形成された。
- ⑤やがて弱面上の土塊は、斜面上部からの推す力に抵抗しきれなくなり、一気に地すべり移動を生じた。
- ⑥下部緩斜面における弱面の形成には、土層中に賦存する地下水による土質の劣化が影響している。
