大正時代の治山事業調査

四国森林管理局 愛媛森林管理署
津島・南宇和森林官 福田 薫

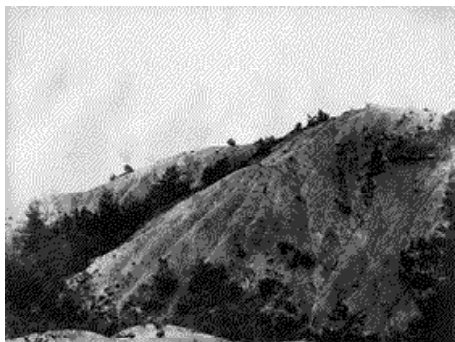
瀬戸内の温暖な気候に育まれた天然林の里山である永納山は、大正5年（1916年）の当時は見るも無残な「はげ山」の姿で写っていました。

大正5年（1916年）の永納山国有林

はげ山化の原因は、江戸時代の薪炭材としての乱伐と風化侵食しやすい花崗岩質であったためでした。豪雨による土石流や洪水が相次ぎ、人畜・家屋・田畑に甚大な被害が発生したため、明治23年に植栽事業を試みましたが失敗し、土砂流出防止をした上で植栽するべきとの報告がなされています。また当時は日本各所にはげ山復旧工事が施工され、様々な治山工法が誕生する時代でした。永納山は大三島とともに、近畿地方で中心に施工されていた山腹工法（積苗工）を採用し緑化に成功しました。現在においては永納山全体が樹木と厚い表土に覆われ、施工完了から現在に至るまで当地域において大きな山腹崩壊が発生しておらず、土砂流出防止機能、水源かん養機能を発揮しています。

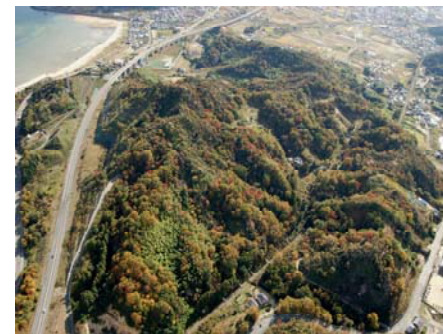
現在の永納山
