森林除染事業地における放射線モニタリングについて

関東森林管理局 森林放射性物質汚染対策センター
事業第三係長 長尾 美穂

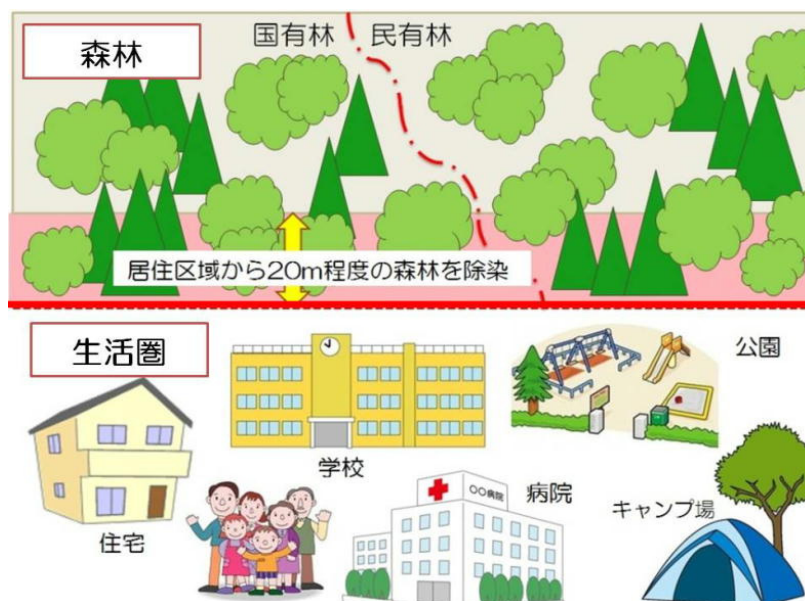
図-1 森林除染範囲のイメージ

除染事業は、環境省が策定した「除染関係ガイドライン」(写真-1)に沿って実施されています。除染の目的は、地域住民が日常的に生活している生活圏の放射線量を低減させることであり、このことから、森林除染においては、森林総合研究所や福島県が行った実証事業等によって生活圏の線量低減に寄与することが明らかとなっている、居住区域から20m程度を目安に事業が行われています(図-1)。

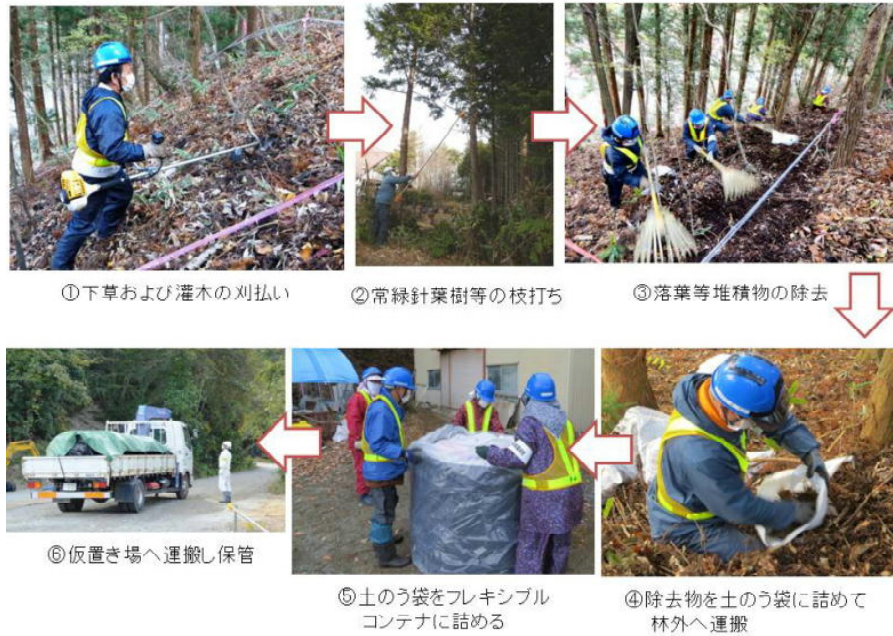
図-2 森林除染の手順

していることが、これまでの森林総合研究所やJAEA（日本原子力研究開発機構）の調査研究等で明らかとなっているため、森林除染では主に地表面の除染作業を行います。まず除染作業の支障となる下草や灌木を刈り払い、原発事故発生時に葉が展開していた常緑樹等については枝打ちを行います。次に林床の落葉等堆積物を除去し、除去物を土のう袋等に詰めて林外に運搬した後にフレキシブルコンテナに詰めて仮置場に運搬し、保管しています（図-2）。

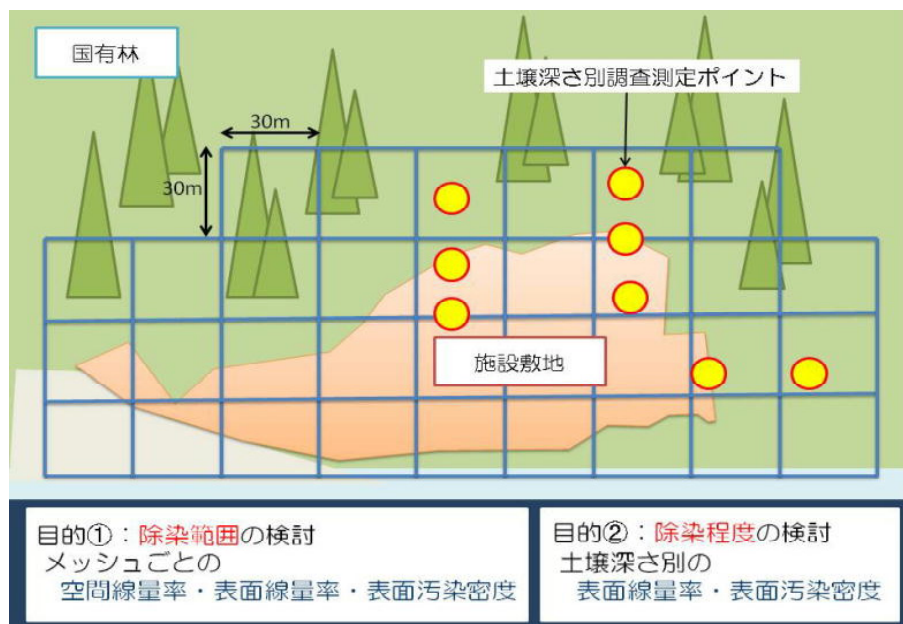
図-3 聖ヶ岩スポーツ林のモニタリングにおける30mメッシュ設定図

まずはじめに、除染の範囲を検討することを目的として、周辺国有林および施設敷地で線量等の調査測定を行いました。任意の基準点より30mごとにメッシュ状に測点を設定し、2013年8月から12月にかけて、約1カ月ごとに空間線量率、表面線量率、表面汚染密度について継続的なモニタリング調査を行いました(図-3)。

また、除染の程度を検討するために調査対象地内の森林、林縁、施設敷地内で、それぞれ任意の数点を設定し、土壌深度別の表面線量率と表面汚染密度の測定を行いました（図-3, 4）。

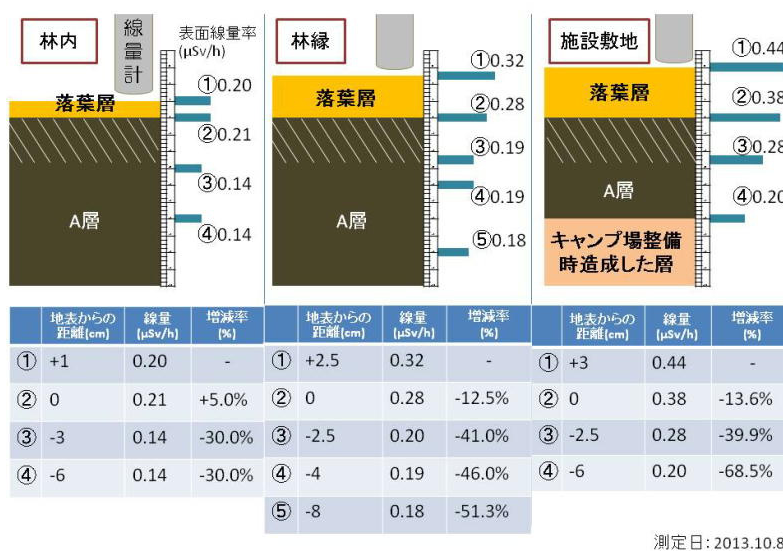
図-6 聖ヶ岩スポーツ林における深度別の表面線量率測定結果

調査の結果、森林部分では落葉層の線量が高く、また、表層から約3cm程度までの腐葉層部分を取り除いた場合に約30～40%という大幅な線量率の減少が見られました。この結果は、これまでに森林総合研究所やJAEAなどが行っている、土壌中の放射性セシウム物質の測定結果と同様の傾向を示しており、本調査においても、林床の表層に多くの放射性セシウムが存在していることが示唆され、このことから、除染を行う際には、落葉層と腐葉層の除去をしっかりと行うことが効果的であると考えられました。なお、施設敷地内での調査では、落葉層と腐葉層で森林とほぼ同じ傾向を示しましたが、整備時に造成を行った層付近でも線量低減が見られました（図-6）。

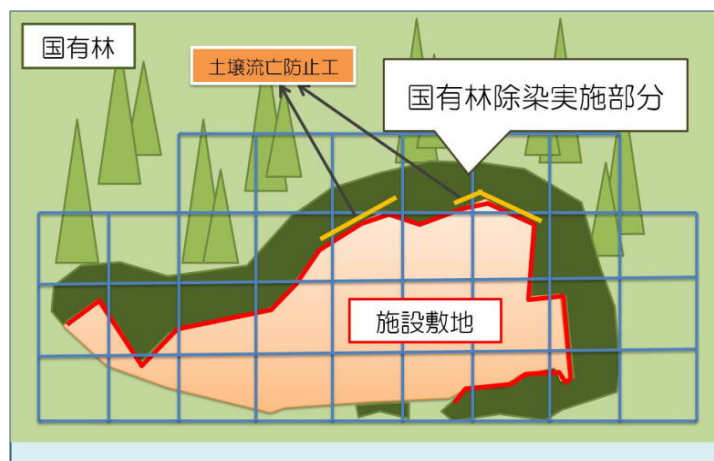
図-7 除染実施箇所

以上の結果等を参考に、2014年の5月～7月末にかけて除染事業を実施しました。あわせて、地表面の除去による土壌流亡の可能性が考えられる箇所について、土壌流亡工を実施しました（図-7）。
