大正時代の治山事業調査

四国森林管理局 愛媛森林管理署
津島・南宇和森林官

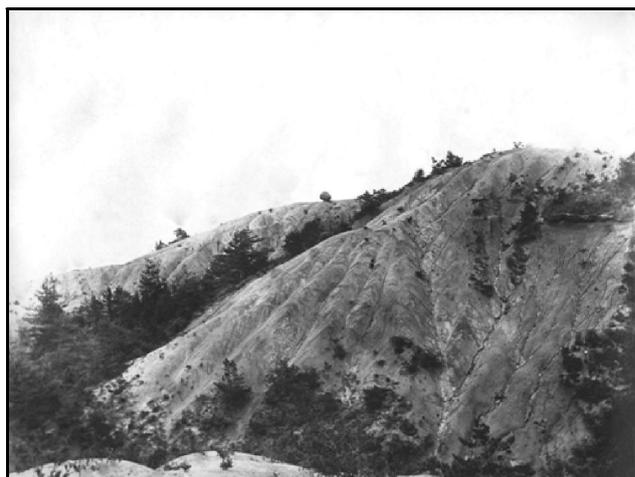
写真1 大正5年(1916年) 永納山国有林35林班

しかし、100年前の永納山は砂や岩の地山が露出した見るも無残なはげ山だったので(写真1)。さらに衝撃を受けたのが、重機や機械等の動力もない時代に山全体をつるはし一本で階段状に掘削し緑化に導く治山工事の写真2です。

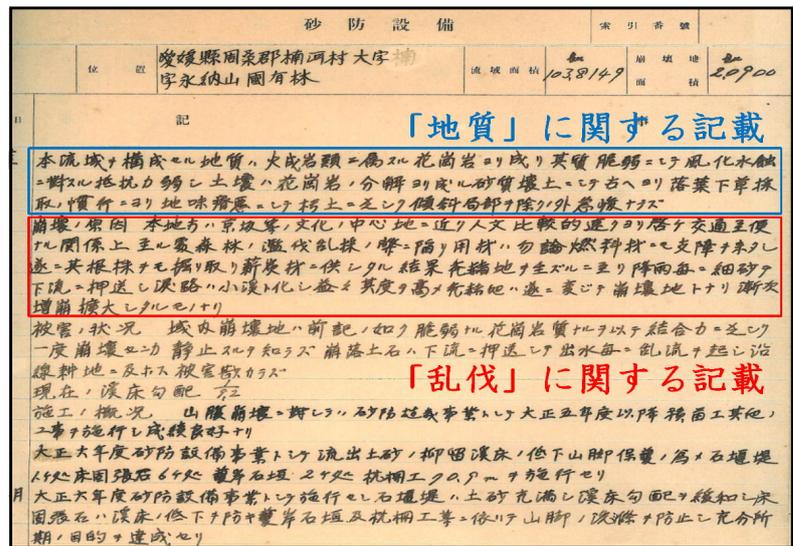
資料1「国有林野土木台帳(砂防)」西条営林署」より抜粋

当時の資料から「はげ山化」の原因が2つ記載されています。一つに永納山周辺の地質です。永納山の位置する高縄半島は四国を東西に走る中央構造線よりも北側(内帯)にあり、領家帯花崗岩の地質が分布しています。この地質は高縄半島からしまなみ海道の島嶼部、広島県に渡って広く分布し、日本全国で見ても中央構造線の内帯に位置する箇所にはこの地質がよくみられます。当時の資料1(青枠)にあるように花崗岩の特徴は風化侵食しやすくマサ土に分解しやすい特徴を持つため、地表から順に表層崩壊が発生し新たな植物の侵入も難しい地質です。過去には蒼社川沿線(今治市)で豪雨による土石流災害が発生し下流域の尊い人命・財産を奪い、民有林直轄治山事業を36年(S46~H18年度)にわたり実施してきた歴史もあります。

この地質に加え、もう一つはげ山となった原因が記載されています(資料1赤枠)。要約すると「当地域は京都・大阪等の文化の中心に近く比較的古くから文化が開けていた。交通(輸送)が便利なため至るところの森林で乱伐の弊害が発生した。用材はもちろん燃料材の採取にも支障を来し、遂には根株をも掘り起こして薪炭材に利用した結果、禿禿地(とくしゃち：はげ山)が生じてしまった。」とあります。

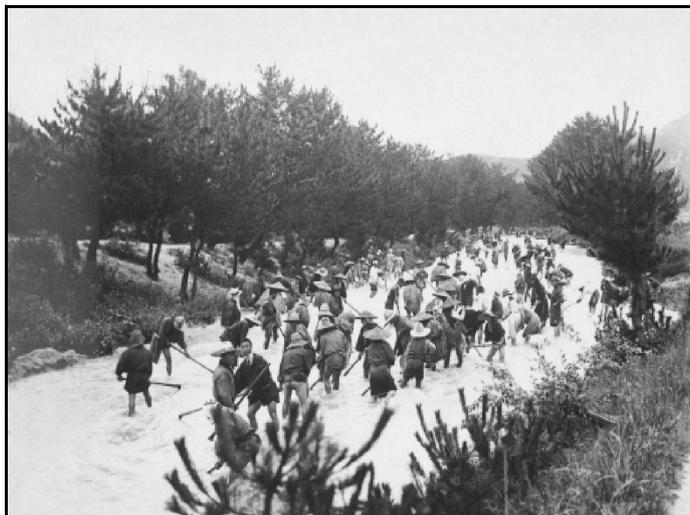
写真3 大三島における「川ざらえ」作業風景

写真3は「川ざらえ」という作業風景で、はげ山から流出した土砂を河川の流水を利用して下流に流して河床を深くしたり、両岸に盛り上げて堤防を高くしています。年に2回も行い河川の氾濫や決壊を防ごうとしましたが、天井川は成長し高さを増していったのです。「川とは屋根より高き所を流れるものである」と綴った当時の小学生の作文が資料に残っていることから当時の土砂流出量がおびただしかったことが伝わります。しかし、保水力のないはげ山から流下する鉄砲水は、しばしば天井川を決壊させ周辺住民に甚大な被害を与えていました。

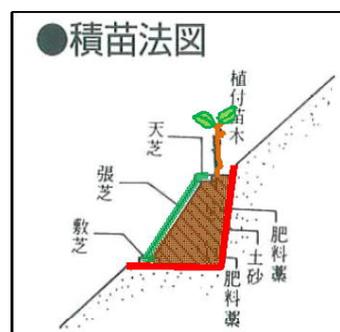
資料3 積苗法図

作業の工程としては、まず地山の掘削です。地山を赤線(資料3)のように掘削し水平面を作ります。写真4(赤枠)を見ると、驚くことに花崗岩をつるはし一本で掘削しています。そこに植栽木にとって良好な客土(資料3茶色)を敷きます。写真4(茶枠)の人が掘削により発生した細かい砂を選び集めているように見えます。そして、その客土に芝を貼ります(資料3緑)。芝を貼ることにより客土の中を湿潤に保ち、雨・風による侵食や土砂流出を防ぎました。写真4(緑丸)の人は天秤棒を担いでおり、

積苗工とはどのような工法であったのか。「大正5年度 永納山治山工事施工中」の拡大写真(写真4)と積苗法図(資料3)を見てみます。

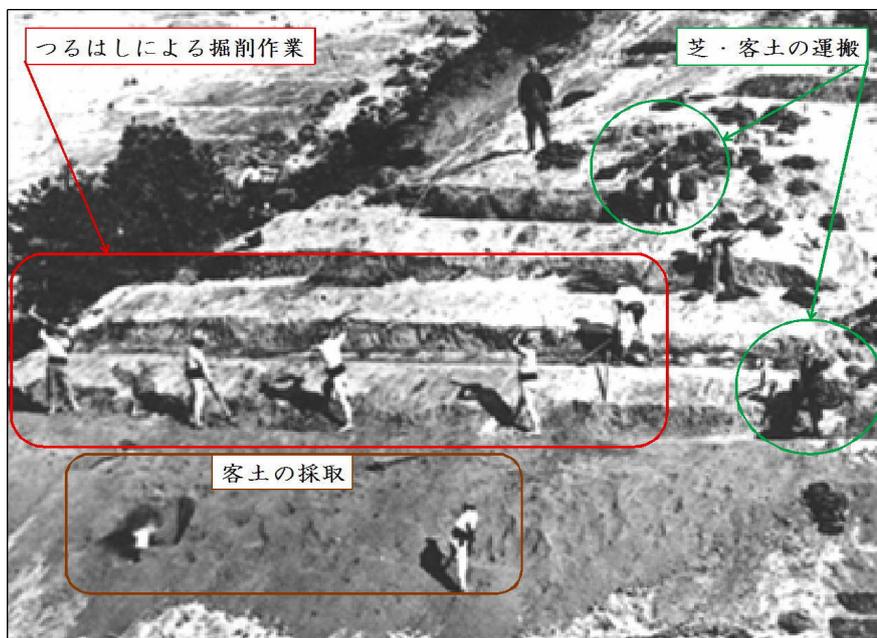
写真4 「写真2」拡大写真 積苗工施工風景

その周りには黒い袋(芝)のようなものが散乱しています。滋賀県田上山においても大正期に積苗工が施工され、工事に参加した地元民の手記には、「砂防工事へとワラジをはいて肩の痛い芝運搬にと、天びん棒の下で目をむいて数年間」という言葉が残されており、この作業の過酷さが伝わってきます。このようにして作った土壤にクマツやヒメヤブヅルを植栽します。これが積苗工の一連の作業工程になります。

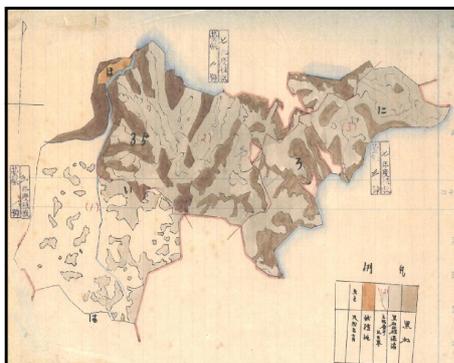
資料4 施工箇所平面図(一部)

では、永納山においてこの積苗工がどれほどの規模で実施されたのでしょうか。当時の施工数量と施工地が「砂防植栽台帳 西条営林署」から明らかになりました(資料4)。

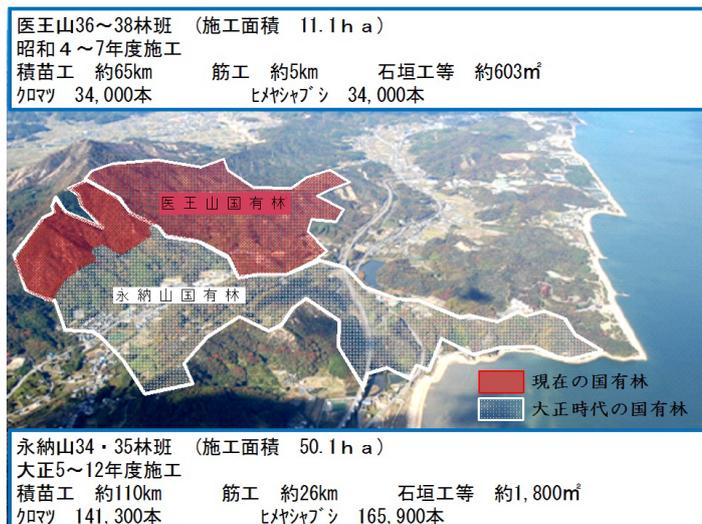
写真5 現在と大正時代の国有林

資料から大正時代の国有林は現在よりもはるかに広い範囲であることが分かりました(写真5)。そして、驚愕すべきは永納山国有林において施工された工事数量で、積苗工については約110kmに及びます。途方もない距離に渡って施工されたことが明らかになりました。医王山においても昭和4年度から約65km施工されています。

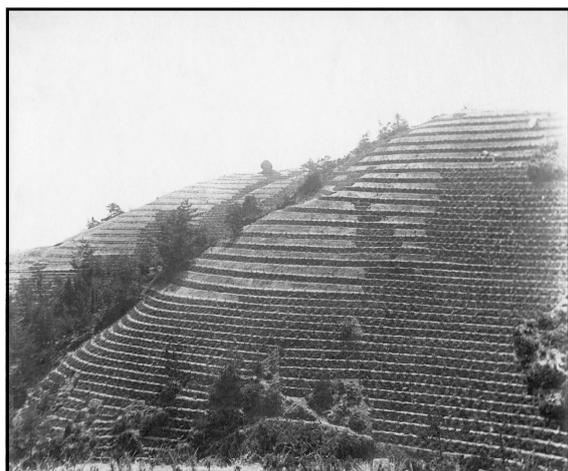
写真6 大正5年度 永納山治山工事
完成写真

この積苗工の効果により永納山は見事に緑化しました。当時の写真がその成果をわかりやすく伝えてくれます。永納山治工事の完成写真(写真6)と完成から5年後の写真7を見てみます。

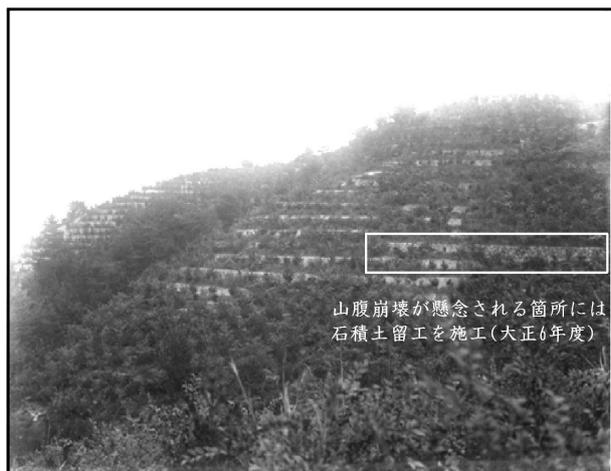
写真7 永納山治山工事 完成から5年後
(大正10年度撮影)

地山が見えないほどに植栽木が大きく成長しています。また大正6年度に土留工・谷止工等を施工し、その後も補修を行っていたことが明らかになりました(写真7)。

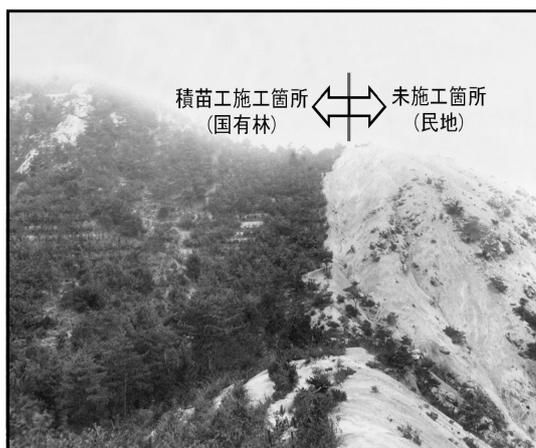
写真8 完成から5年後(大正10年度)

写真8は積苗工施工箇所と未施工箇所の比較写真です。左の緑化部もかつては右と同じであったということから積苗工の効果を思い知らされます。これらの写真から施工から5年経過段階では積苗工は功を奏し緑化は順調に進んだことが分かります。

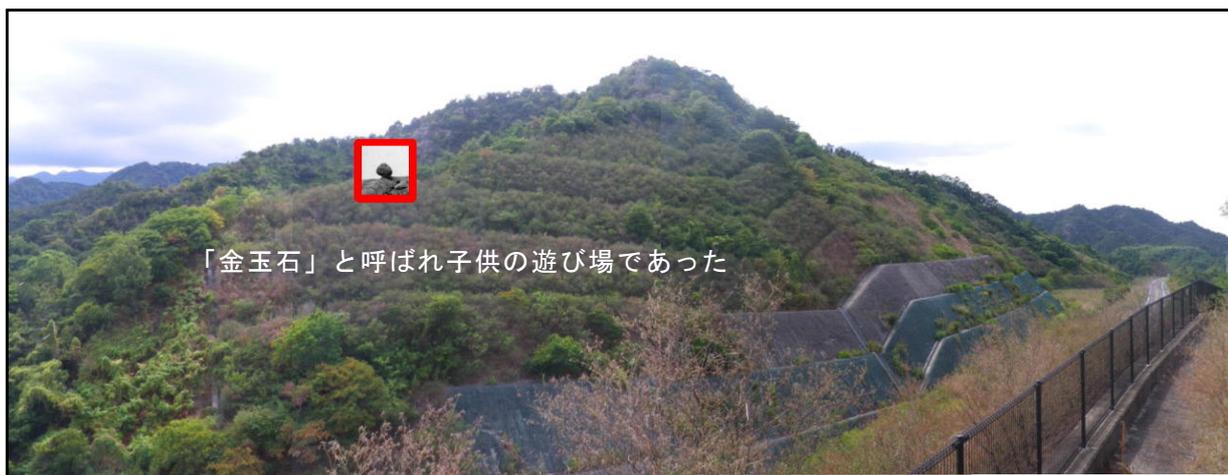
写真9 「写真1, 2, 6, 7」の現況

では、それから現在に至るまで永納山がどんな様子であったのかを知るために永納山付近にお住まいのご年配(65～81歳)の方に聞き込みを行いました。その方たち曰く、「永納山は子供のころから樹木に覆われ、はげ山だった印象はない。幼いころは薪や松茸を採りに行っていた。山腹の崩壊などは起こったことがない」という回答をいただきました。つまり、施工から現在に至るまで永納山は緑豊かな里山であったということを確認できました。また聞き込みと資料を基に現地踏査をした結果、写真撮影箇所を特定しました。当時の写真の現在の姿が写真9です。

今では今治小松自動車道が開通し地形が大きく変貌しましたが、周りは緑にあふれハゲ山だったことを想像させません。当時写っていた特徴的な石は「金玉石」と呼ばれ子供たちの遊び

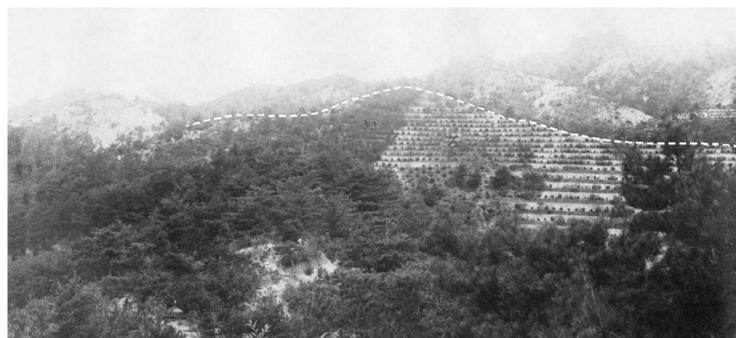
写真10 遠景写真(大正10年度撮影)

写真10では永納山周辺が広範囲にわたってハゲ山だったことがわかります。写真11がその現況になります。当時の施行者に伝えることが出来たなら信じないと思いますが、施工から100年後、ハゲ山は瀬戸内海国立公園に指定され、美

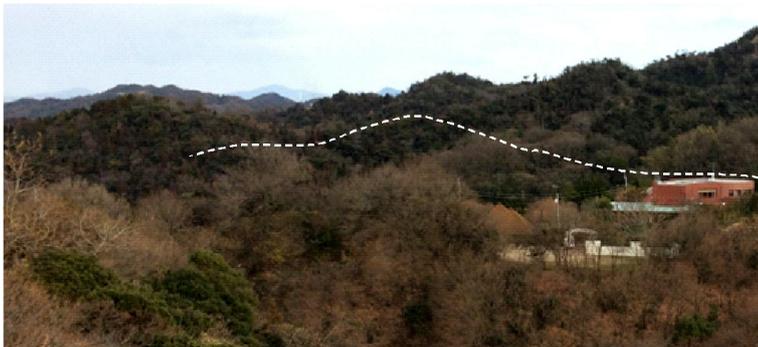
写真11 「写真10」の現況

しい山と海が売りのリゾート地に変貌しています。

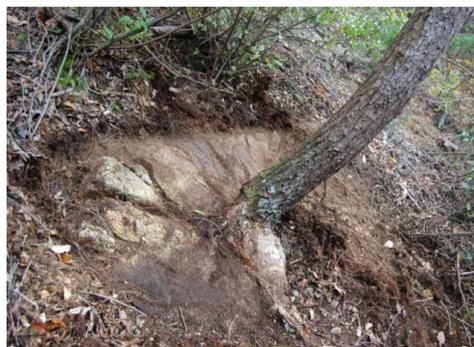
写真12 林内現況(石積工跡)

写真12が施工箇所の林内状況になります。全地域にわたり積苗工跡は樹木や厚い表土に埋もれ確認できませんでしたが、石積工は発見に至りました。工事跡地にしっかりと樹木が根付いていることが分かります。
