# 市町村等と連携した森林放射性物質対策事業の取組と効果の検証

関東森林管理局 福島森林管理署 林崎 裕一  
黒田 隆

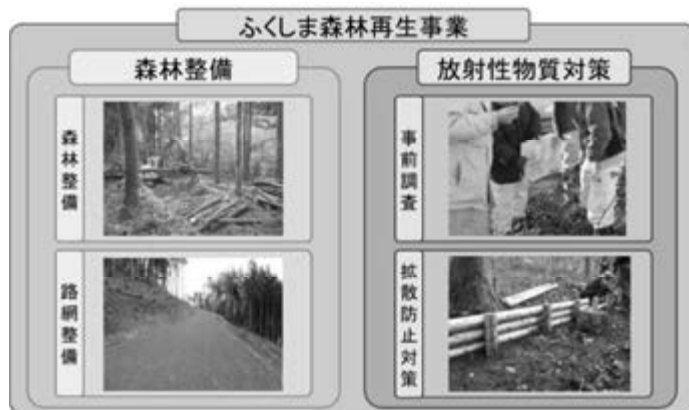
(図-1) ふくしま森林再生事業の取組

この事業は、森林の公益的機能の維持増進を図る「森林整備」と、放射性物質の低減・拡散防止を図る「放射性物質対策」を一体的に実施し森林を再生する取組です。間伐等の伐採・搬出作業や植栽等の造林作業、及びこれらの作業を効率的に行うための作業道や土場を作設する路網整備が「森林整備」に該当します。一方、整備計画の策定や森林所有者への同意取得、線量等の事前調査、及び丸太筋工の設置や枝葉の破碎等、森林内の放射性物質を民家や田畑に出さないようにする拡散防止対策が「放射性物質対策」となります(図-1)。

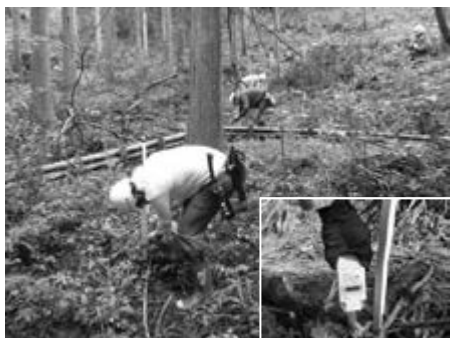
(写真-1) 空間線量率調査

平成28年2月から11月にかけて毎月一回、管内5箇所で空間線量率(以下線量)及び土砂の堆積状況について調査を行いました(写真-1・2)。このうち、特徴的な線量の変化を示した1箇所について結果を紹介します。

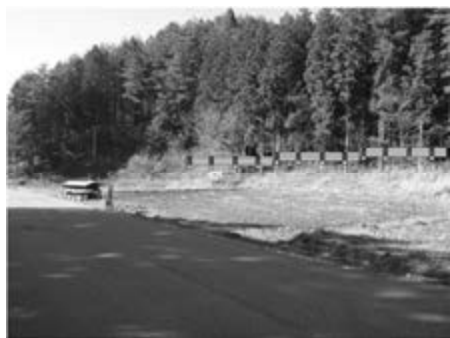
(写真-3) 調査箇所遠景

場所は田村市船引町に所在する水田及び県道に隣接した国有林です。スギやアカマツを主体とした林齢60年生の人工林で、平成26年度に間伐を行い、翌27年度に丸太筋工を実施しました(写真-3)。断面図のとおり、約30度の斜面下側の測点No.5に丸太筋工が施工され、測点No.3より先は水田となっています(表-2)。各測点は5m間隔で設定し、それぞれ地上10cmの高さで線量を測定しました。通常、丸太筋工の背面は埋め戻して階段状の構造物となりますが、流出してきた土砂を留めるポケットとするため埋戻しを行っていません(写真-4)。

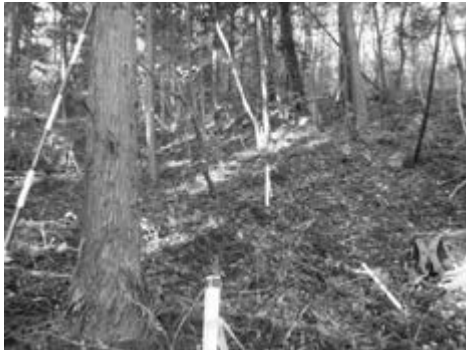
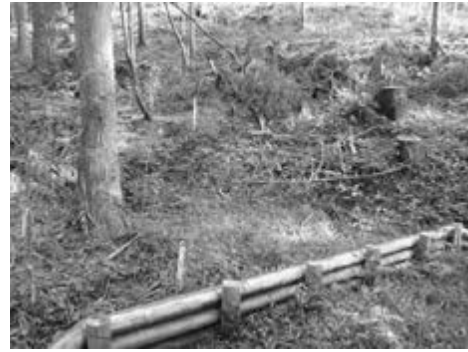
（写真－５）間伐前後の林床状況

これらの調査結果から、立木伐採により森林内の放射性物質が流出する恐れは少ないと考えられます。むしろ伐採により林内が明るくなったことで林床植生が繁茂し、今後の土壌流出防止の効果が期待できます。さらに丸太筋工を実施することで、より放射性物質の拡散防止を図ることができると思います（写真－５）。

（間伐前：平成２７年１０月２１日）

（間伐後：平成２８年１０月１８日）
