治山施設や 林道の復旧

震災からの 復旧・復興に 向けて

— 写真で見る
林野庁関係の進捗状況 —

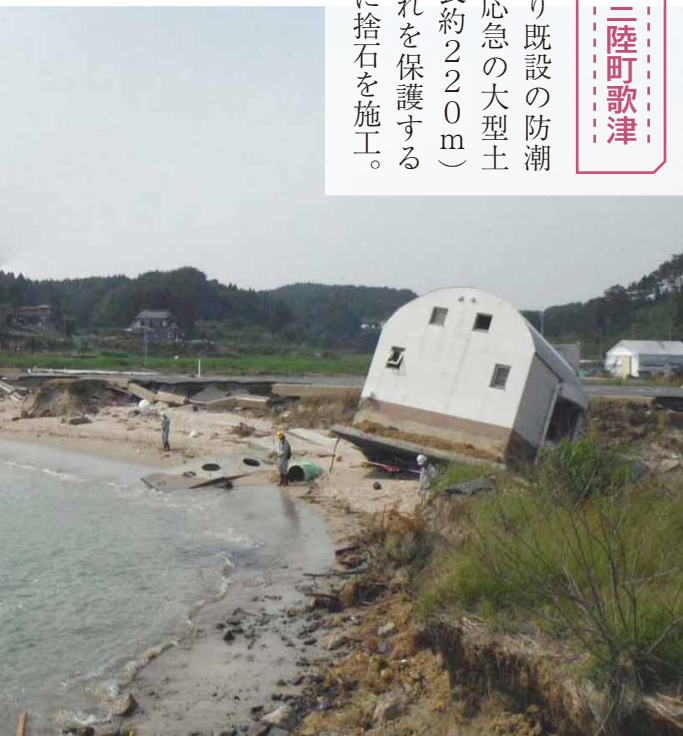
宮城県南三陸町歌津
津波により既設の防潮堤が流出。応急の大型土のう積(延長約220m)を行い、それを保護するため、前面に捨石を施工。

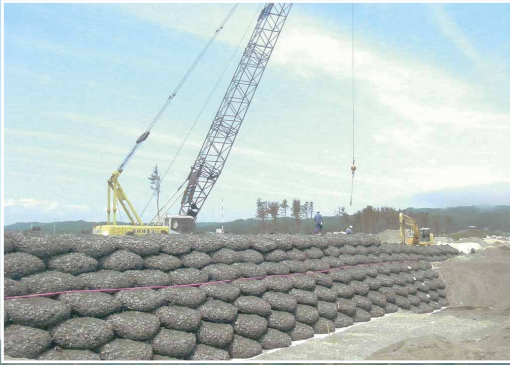
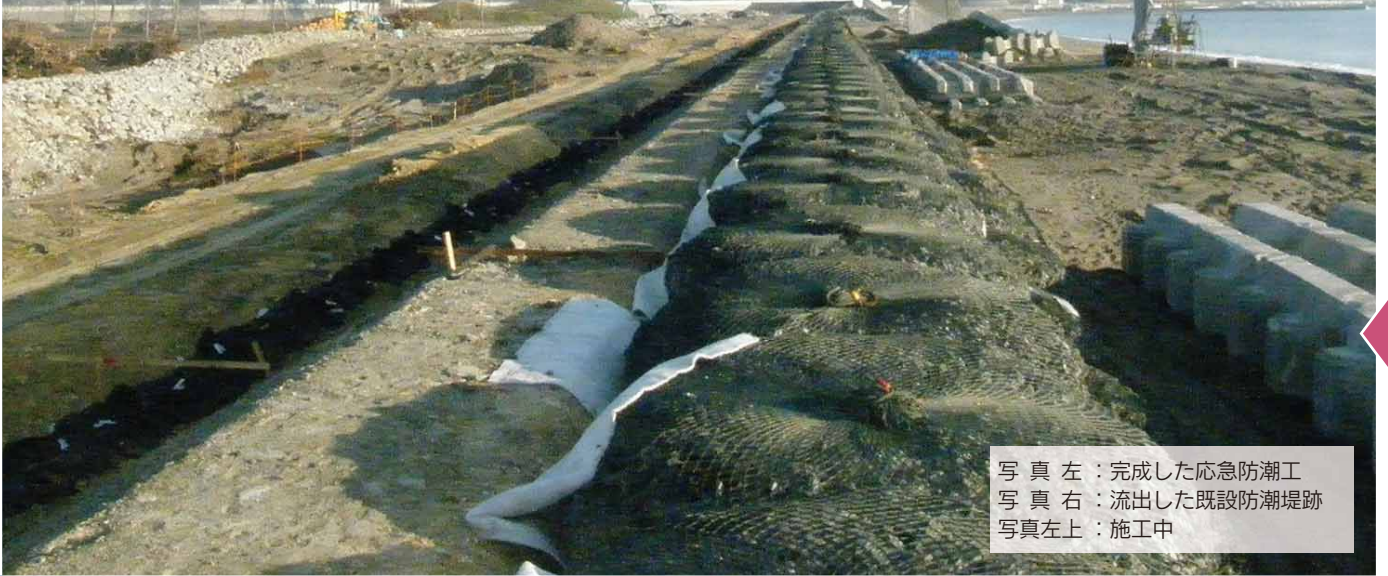
岩手県野田村前浜

津波により既設の防潮堤が流出。応急の防潮工事（延長約790m）等を実施。

写真左：完成した応急防潮工
写真右：流出した既設防潮堤跡
写真左上：施工中

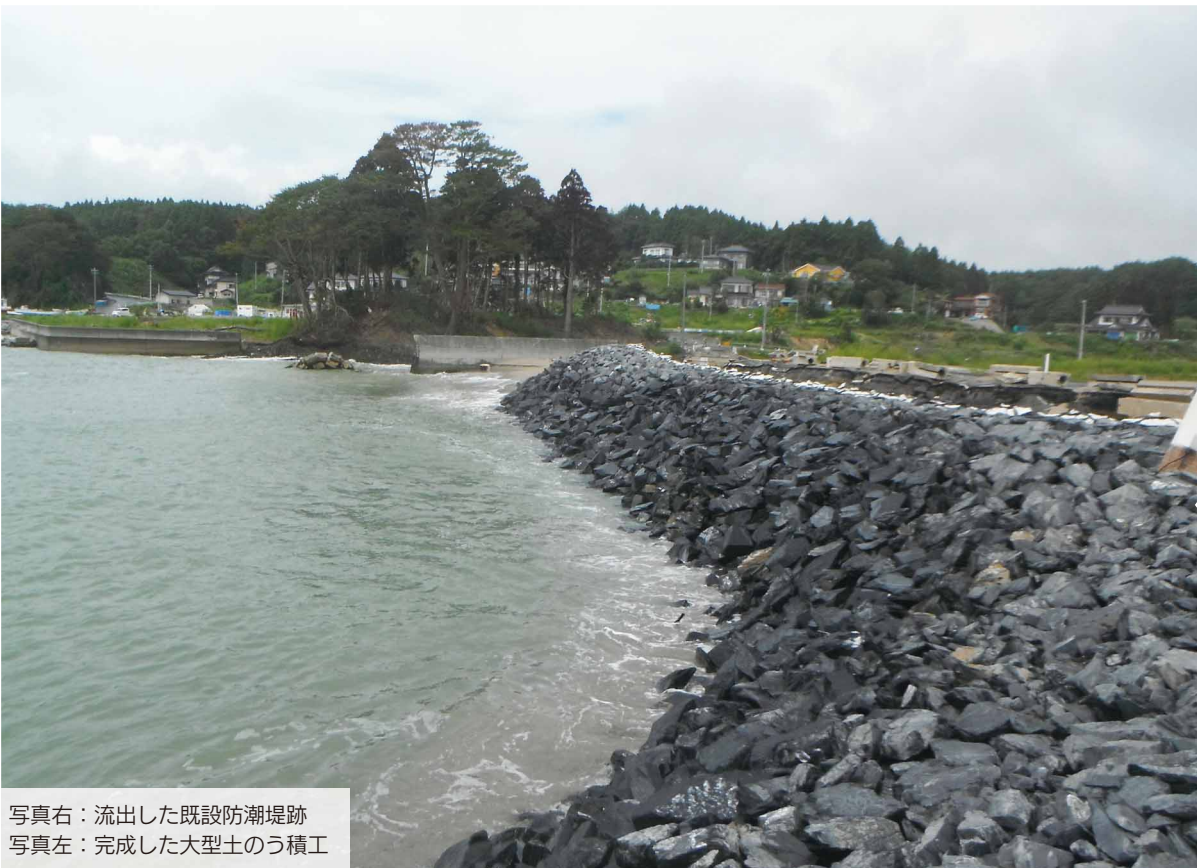
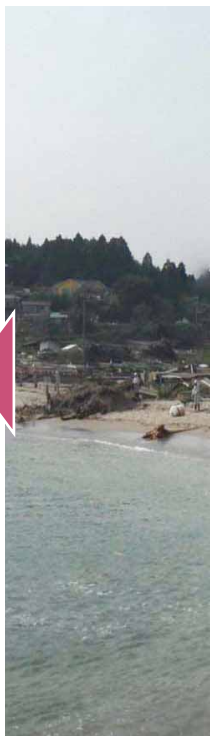
写真右：流出した既設防潮堤跡
写真左：完成した大型土のう積工

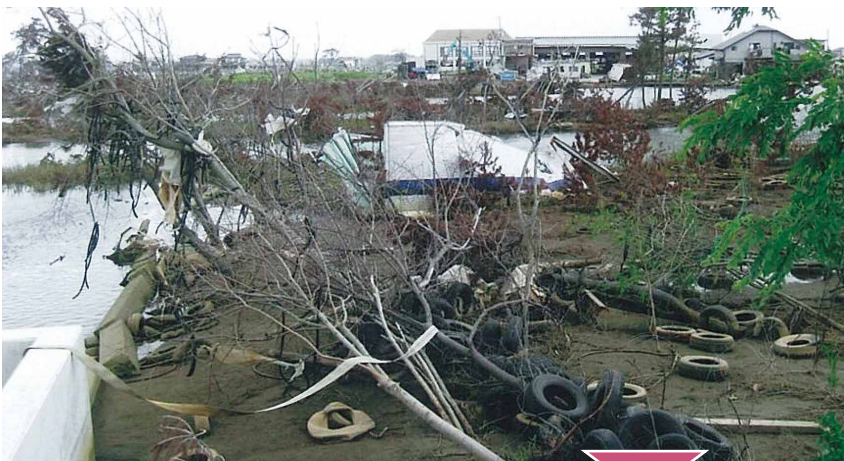
宮城県気仙沼市大谷海岸

防潮護岸等が倒壊・流失、地盤沈下。高潮や波浪による浸水対策として大型土のう（延長917m）を設置。

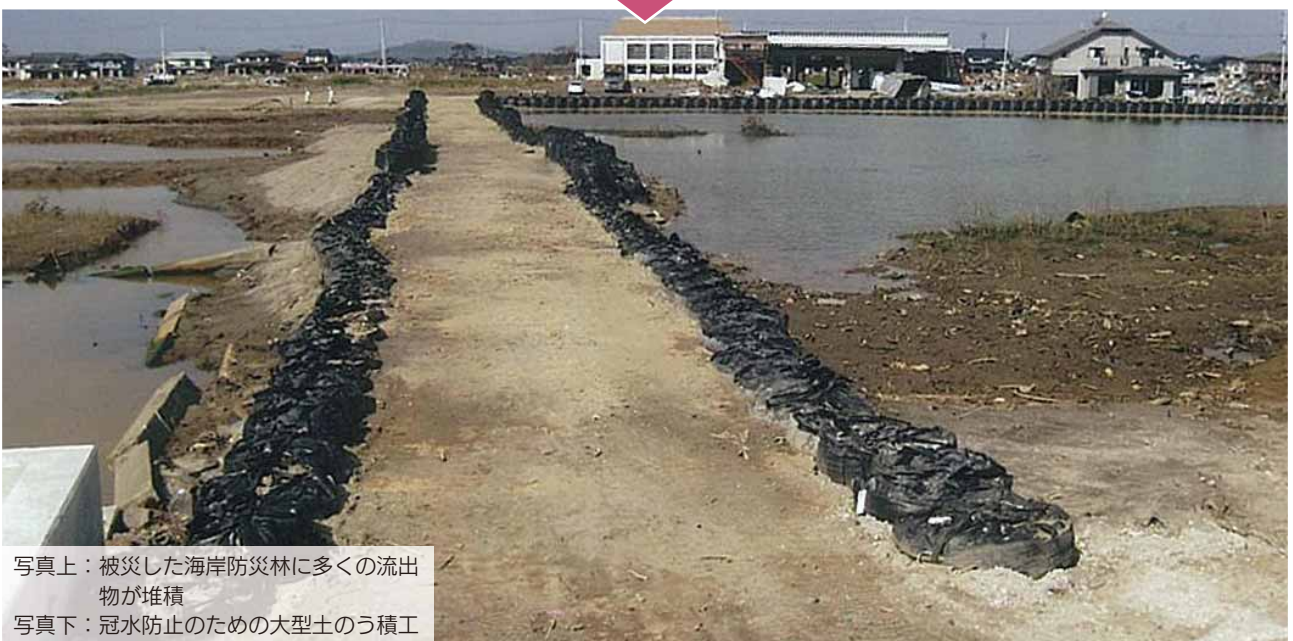
宮城県東松島市矢本

津波により海岸林流失及び広域的な地盤沈下が発生。満潮時の周辺住宅地への冠水防止のため大型土のうを設置するとともに周辺の倒木及びガレキを処理。

写真上：被災した海岸防災林に多くの流出物が堆積

写真下：冠水防止のための大型土のう積工

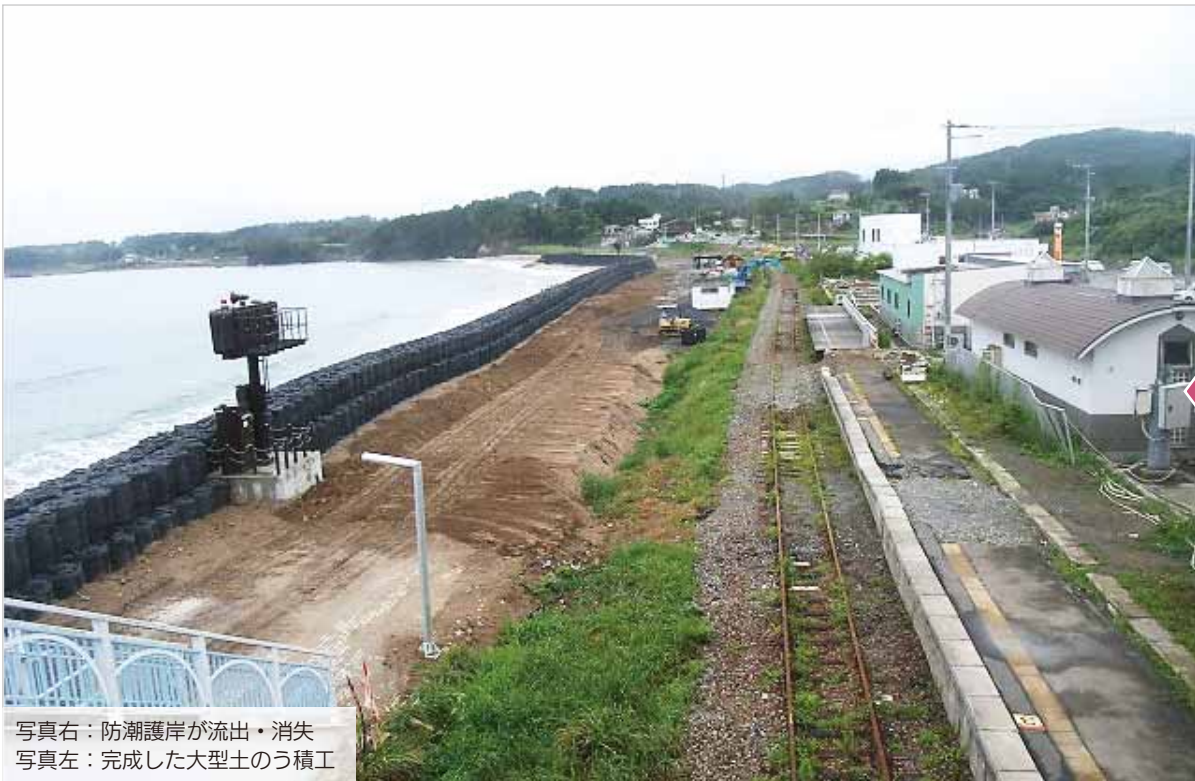
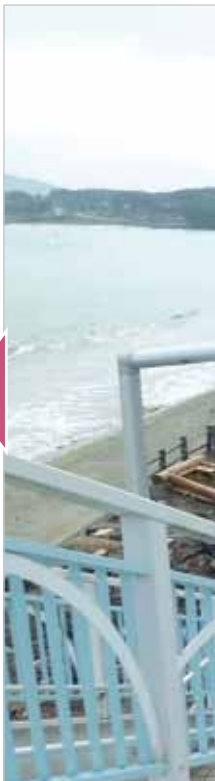
写真右：防潮護岸が流出・消失
写真左：完成した大型土のう積工

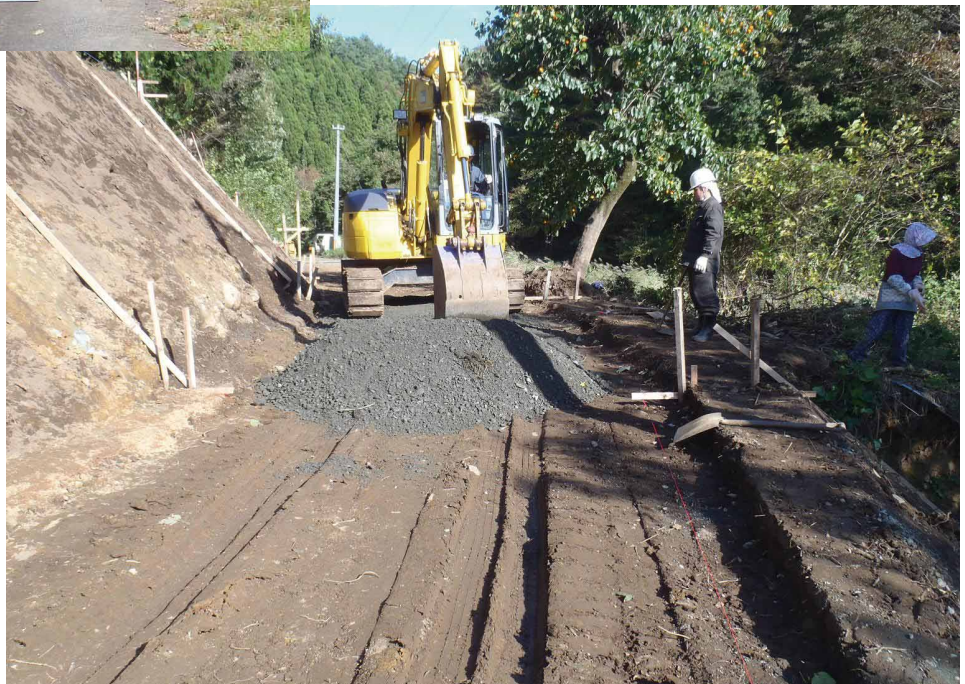
福島県いわき市内民有林林道

地震により林道
路体が約1.5m隆起。
路盤位置を変更す
るとともに、幅員
を確保するなどの
工事を実施中。

写真上：路体が隆起
写真下：舗装前の路面整正作業中

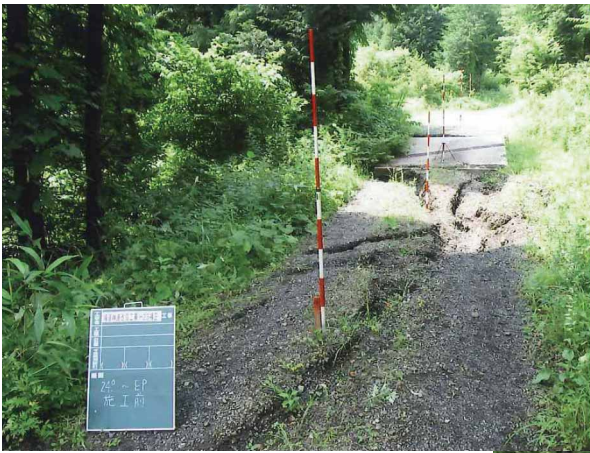
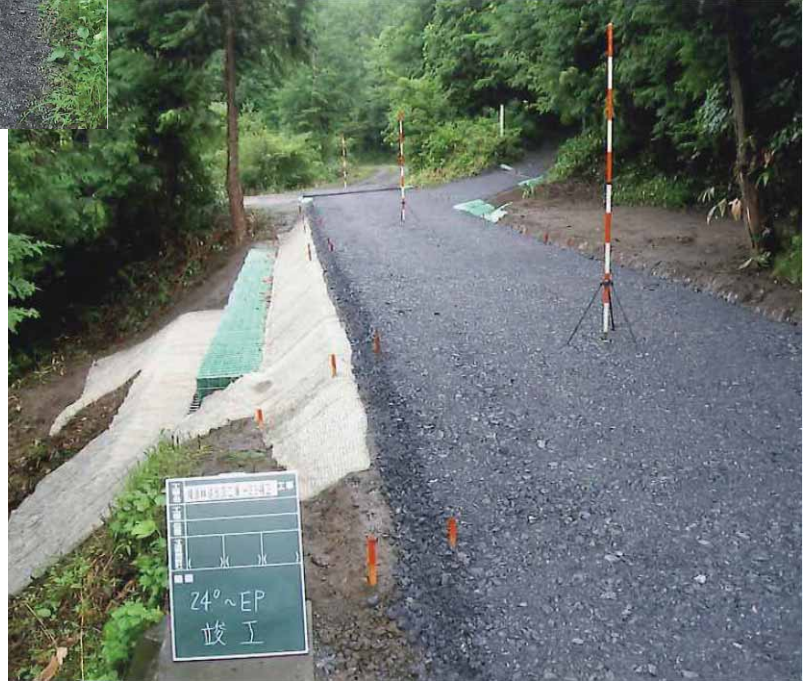
福島県白河市内国有林林道

写真上：路体に入った大きなクラック
写真下：完成

地震により路体にクラックが発生し、車両の通行が不能。路体を再構築するための改良工事を実施。

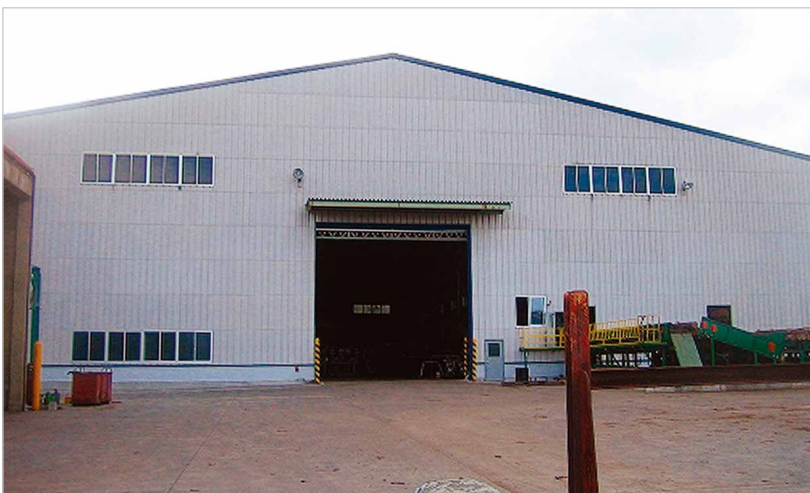
岩手県宮古市磯鶏

津波により木材加工施設の建物、機械等が被災浸水。工場内の土砂・ガレキ等を処理するとともに、建物の復旧、加工機械を再整備。

写真上：被災した加工施設
写真下：完成した単板工場

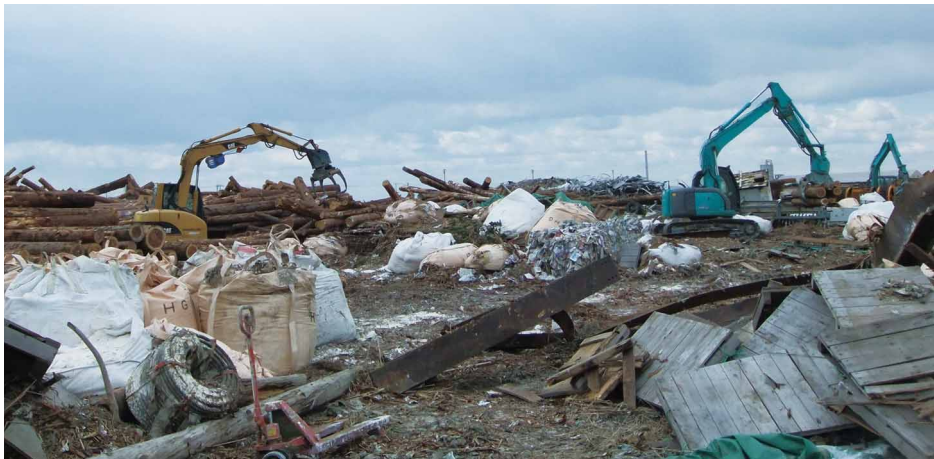
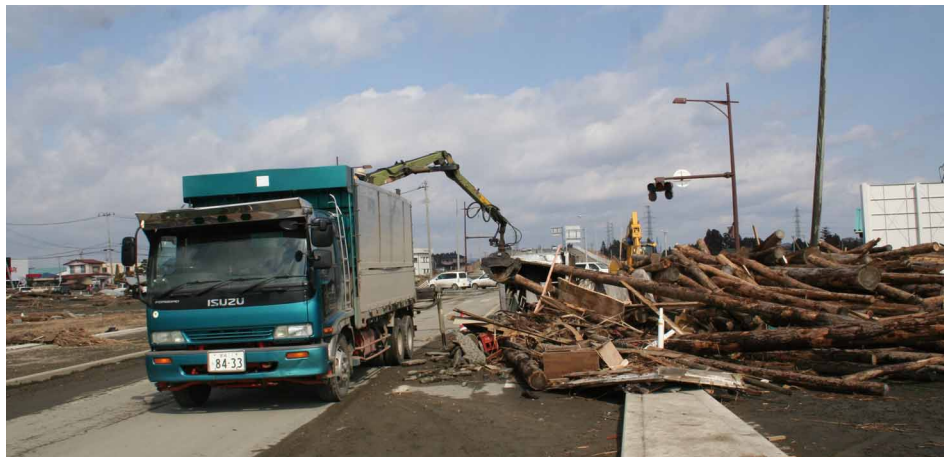
宮城県石巻市潮見町

津波により木材加工施設等から流出して港湾構内に堆積。堆積物を木質系、金属等に分別・処理。

写真上：分別中
写真下：積み込み中
