# 治山事業の目的・効果をPR (九州森林管理局)

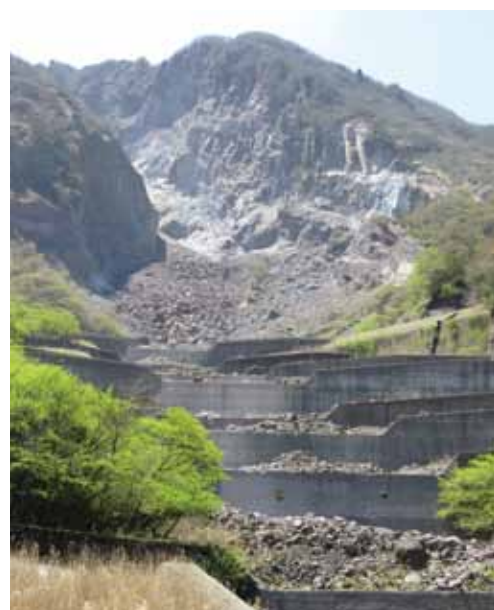
由布岳治山施設

このようなことから標高900mから下流において、治山事業を行っており、上流部国有林を大分署、下流部を大分県がそれぞれ連携して治山ダムや導流堤等の治山施設を整備してきました。

最近では、平成24年7月の九州北部豪雨や平成28年4月の熊本地震による崩壊で大量の土砂が発生しましたが、これまで整備してきた治山施設により土砂を受け止め、下流の由布市塚原集落への流出を防止しました。
