# 平成28年台風災害等からの復旧について

北海道森林管理局

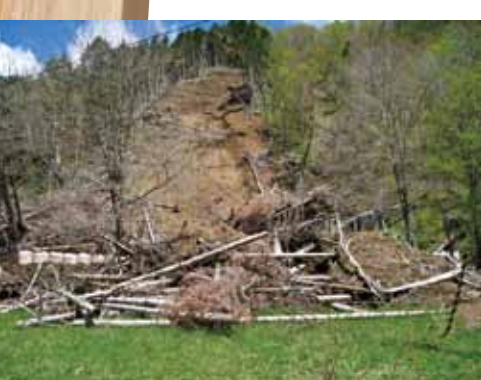
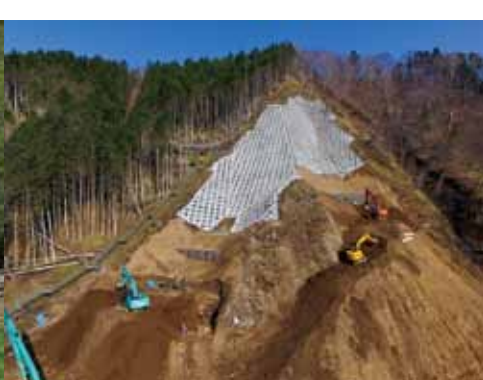
3 しらかが 白糠町での山地崩壊の状況（左）と復旧工事の施工状況（右）（根釧西部署管内）

で詳細な設計図書を必要としていたものを、このような大規模な災害に迅速に対応するため、標準的な設計書で工事を発注し、細部は設計変更により処理する「概算数量発注方式」を取り入れ、工事の早期着手を実現しました。その結果、全計画箇所の98%にあたる55箇所ですべて工事に着手、そのうち18箇所（33%）で工事を完了することができました。（平成29年12月1日現在）【写真3】。

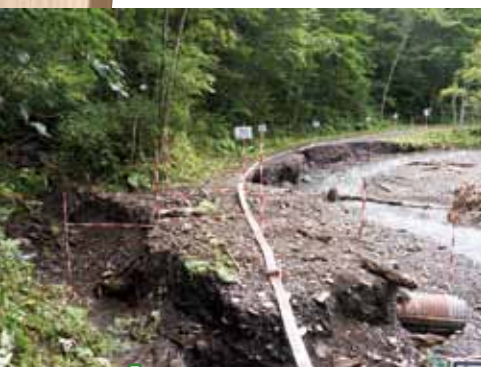
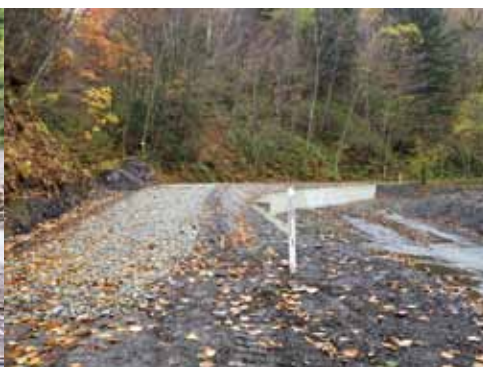
4 しむかっぺ 占冠村の一休の沢川の増水で決壊した林道（左）と工事後の様子（右）（上川南部署管内）

所に対して、間伐の遅れなどを生じさせないよう、優先度の高い39路線について復旧工事を計画し、38路線（97%）で着手し、そのうち32路線（84%）で工事が完了しています（平成29年12月1日現在）【写真4】。これらの取組によってこれほど甚大な被害の中、間伐等の遅れを最低限度にとどめることができたと考えています。

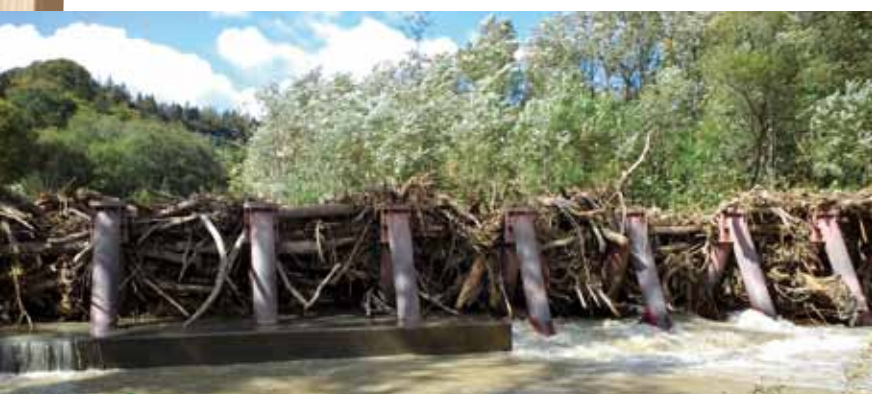
6 ほろかない 幌加内町でのスリットダムによる流木対策（北空知支署管内）

復旧が完了するまでには、まだ時間がかかりますが、引き続き被災箇所での早期復旧に向け取り組みとともに、災害に強い森林づくりや流木対策などを民有林等と連携し積極的にを行い、森林の機能を発揮させる整備を、地域の皆さまと話し合いながら進めて参ります【写真6】。
