治山施設や 林道の復旧

震災からの 復旧・復興に 向けて

— 写真で見る
林野庁関係の進捗状況 —

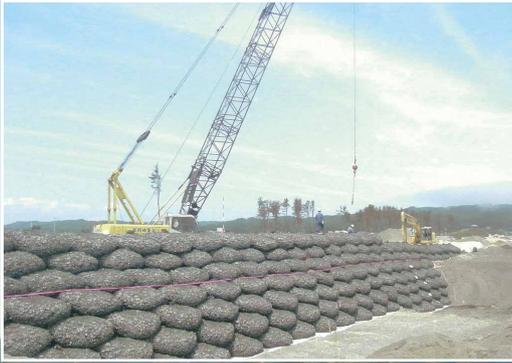
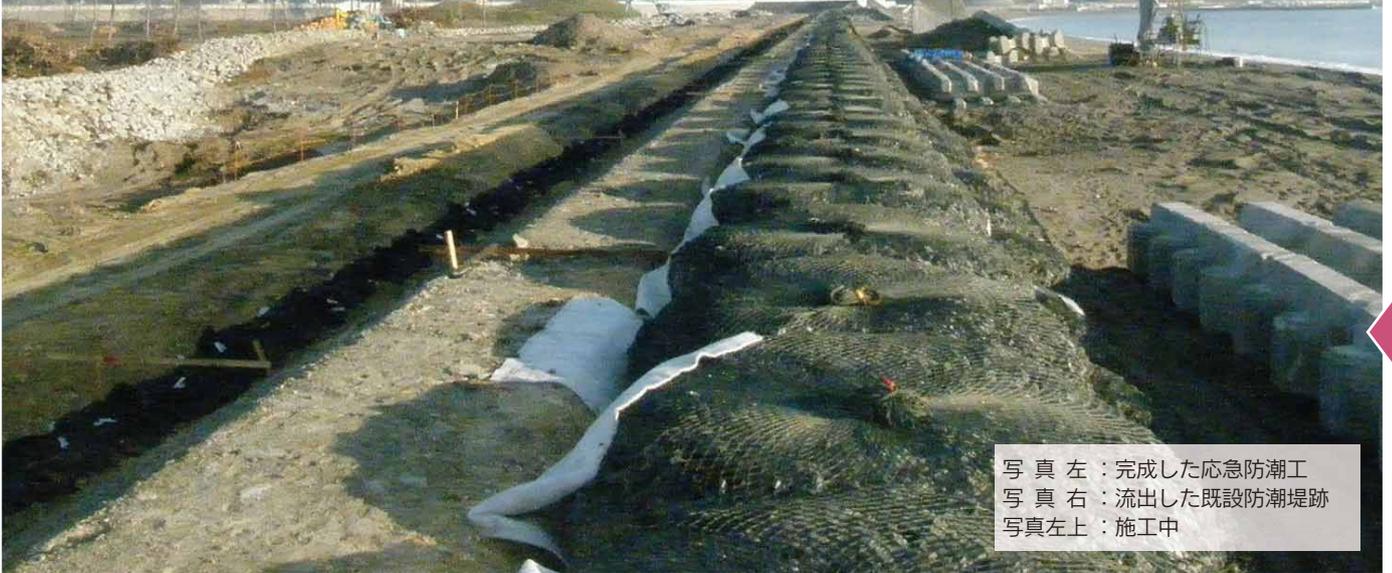
岩手県野田村前浜

津波により既設の防潮堤が流出。応急の防潮工事（延長約790m）等を実施。

写真左：完成した応急防潮工事
写真右：流出した既設防潮堤跡
写真左上：施工中

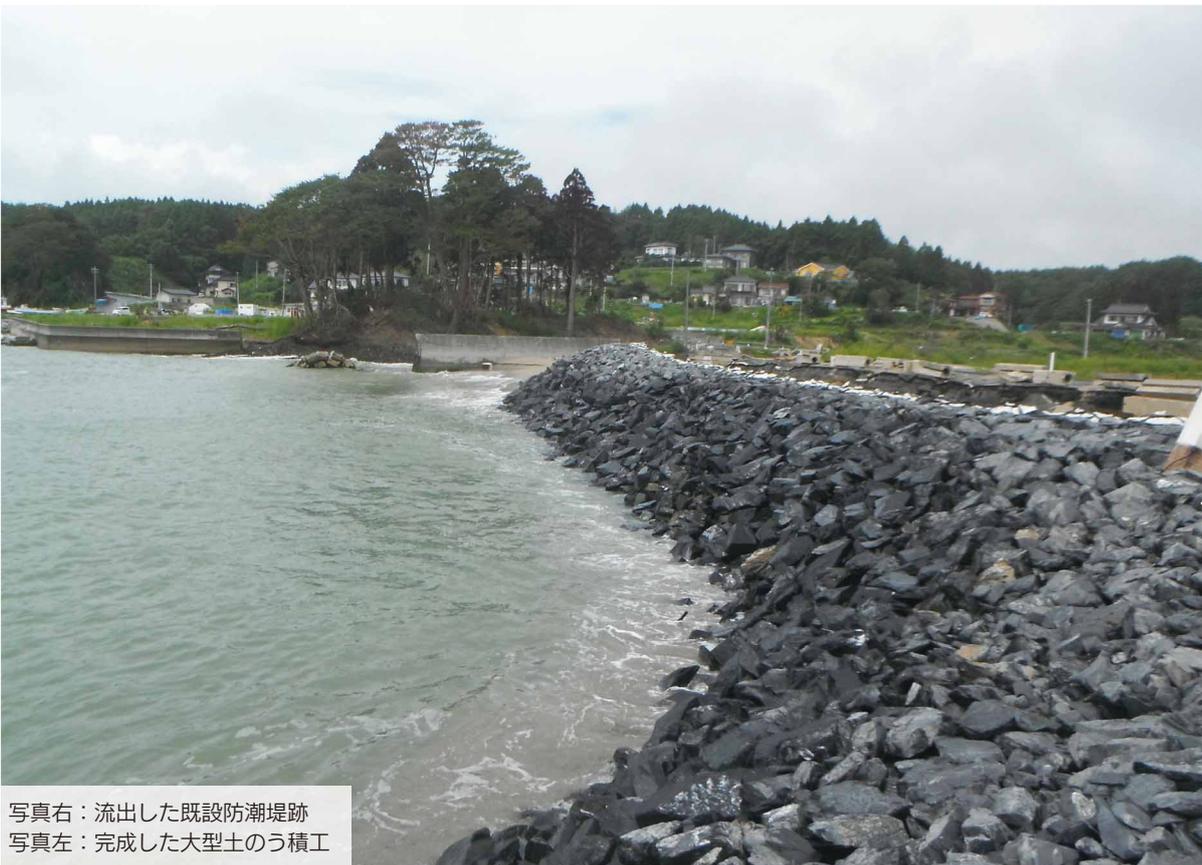
宮城県南三陸町歌津
津波により既設の防潮堤が流出。応急の大型土のう積(延長約220m)を行い、それを保護するため、前面に捨石を施工。

写真右：流出した既設防潮堤跡
写真左：完成した大型土のう積工
