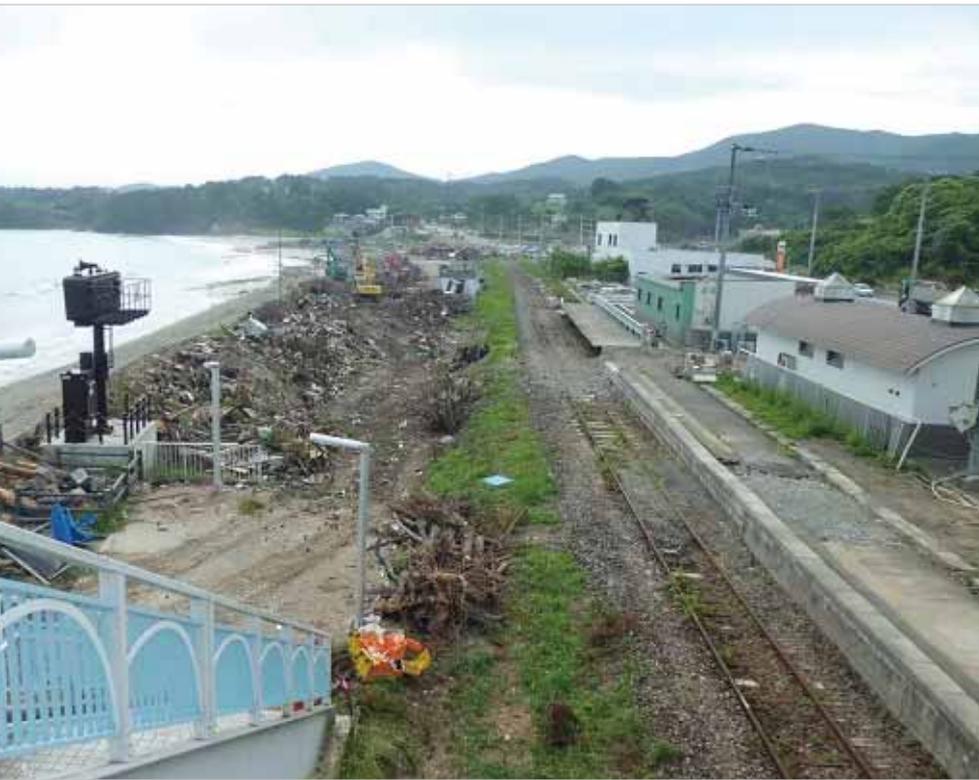
宮城県気仙沼市大谷海岸

防潮護岸等が倒壊・流失、地盤沈下。高潮や波浪による浸水対策として大型土のう（延長917m）を設置。

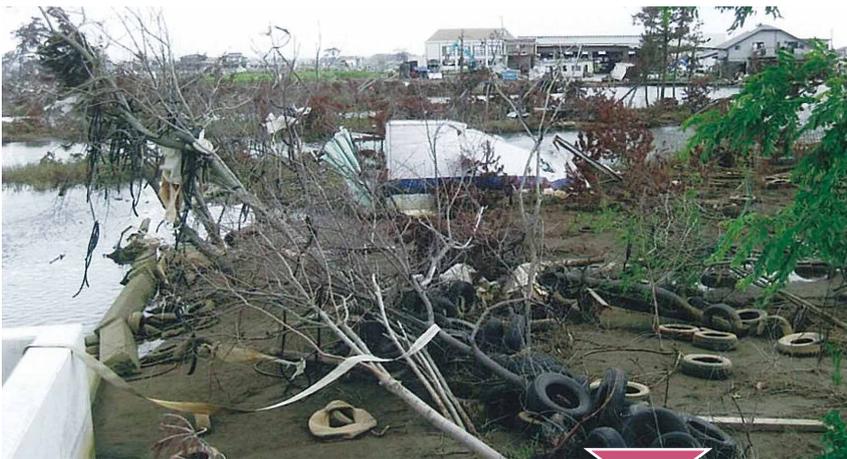
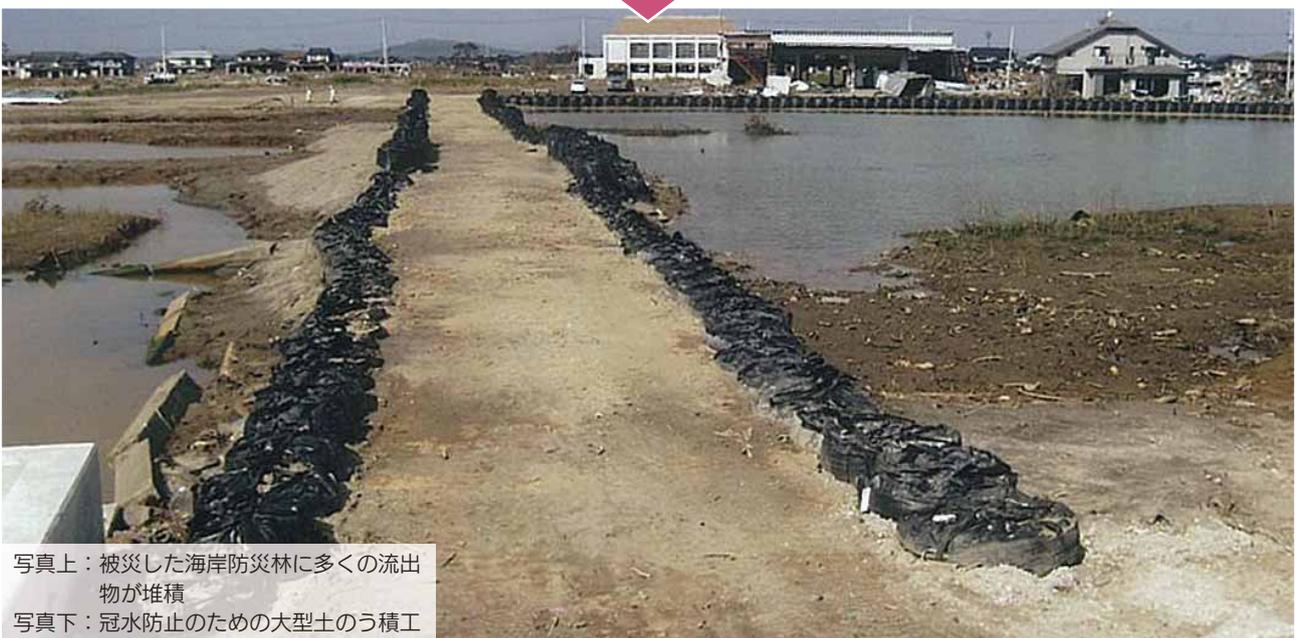
宮城県東松島市矢本

津波により海岸林流失及び広域的な地盤沈下が発生。満潮時の周辺住宅地への冠水防止のため大型土のうを設置するとともに周辺の倒木及びガレキを処理。

写真上：被災した海岸防災林に多くの流出物が堆積

写真下：冠水防止のための大型土のう積工

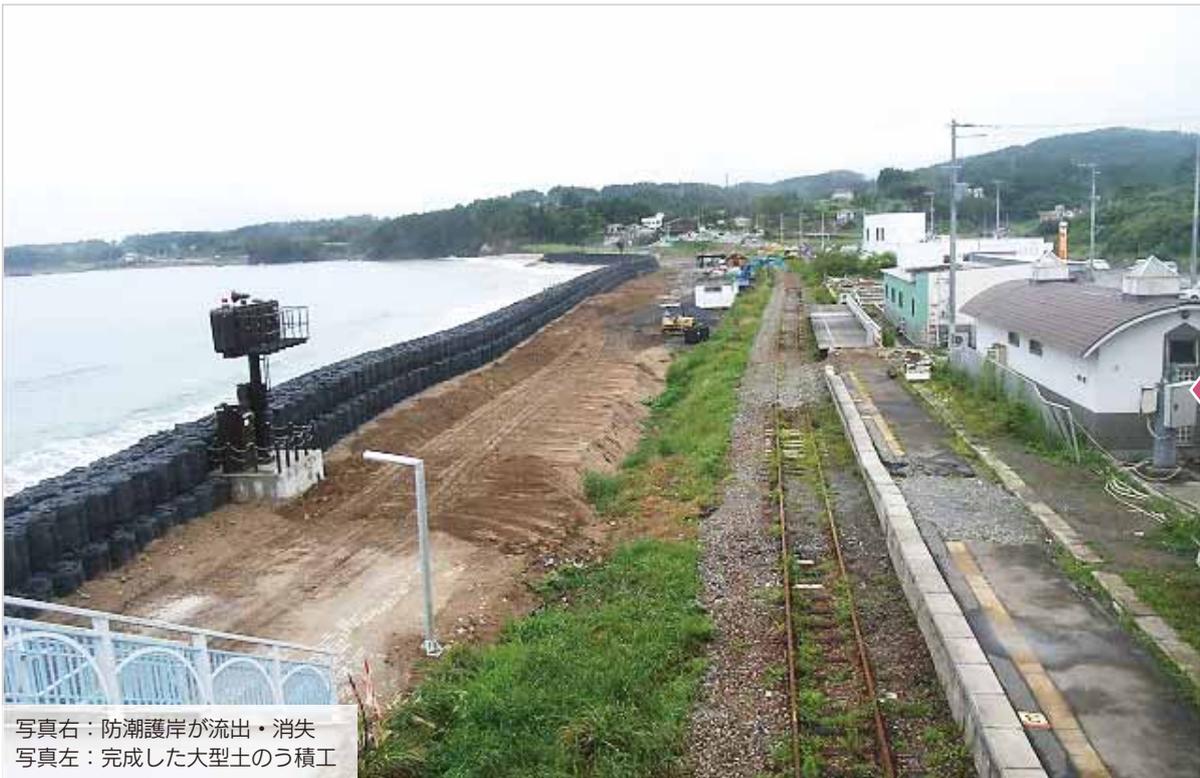
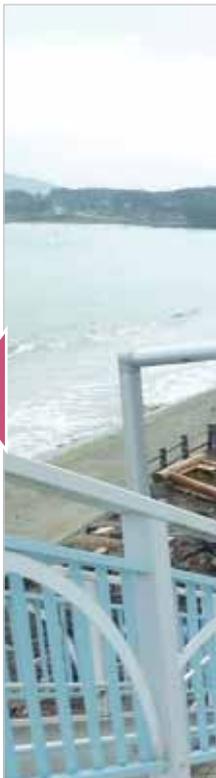
写真右：防潮護岸が流出・消失
写真左：完成した大型土のう積工

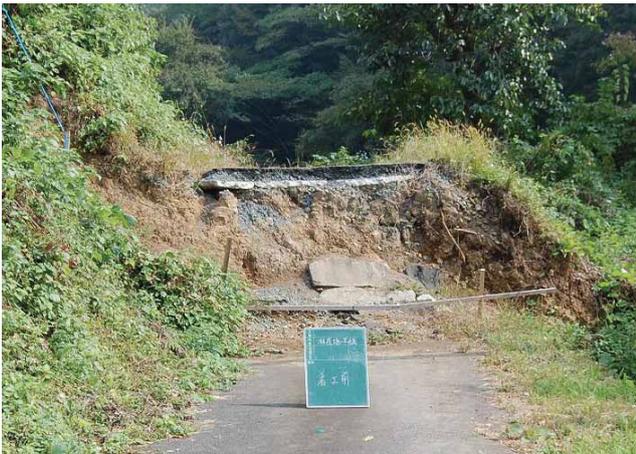
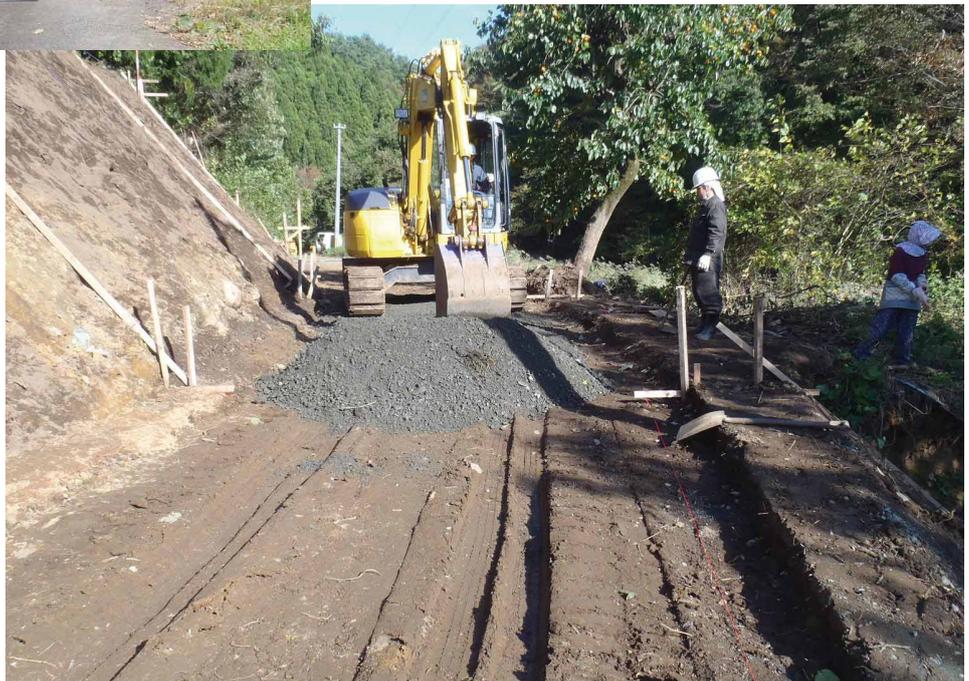
福島県いわき市内民有林林道

地震により林道
路体が約1.5m隆起。
路盤位置を変更す
るとともに、幅員
を確保するなどの
工事を実施中。

写真上：路体が隆起
写真下：舗装前の路面整正作業中

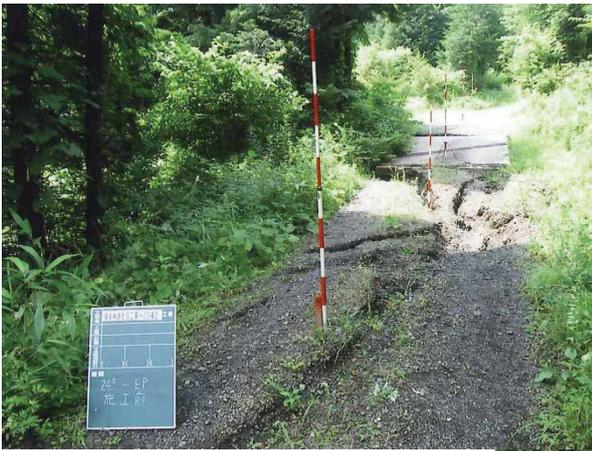
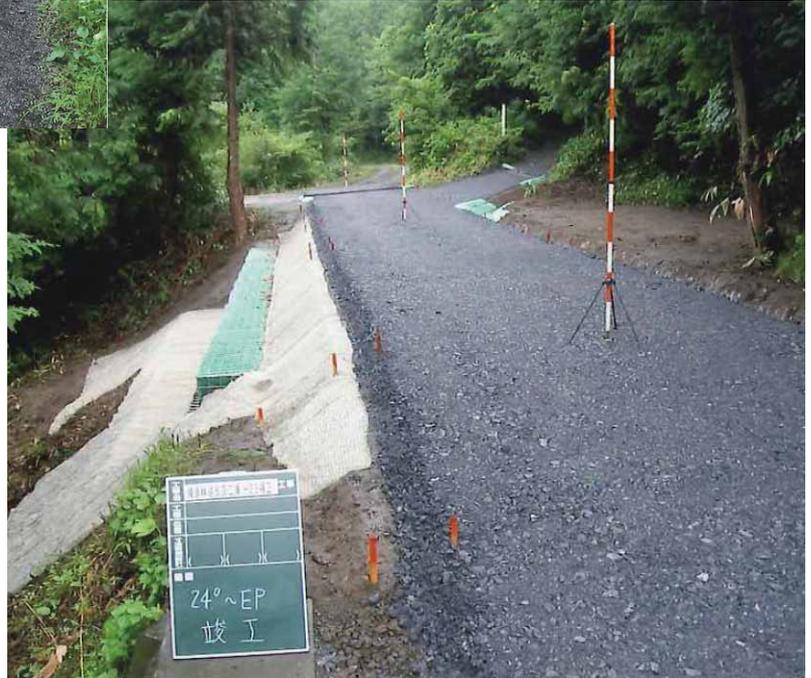
福島県白河市内国有林林道

写真上：路体に入った大きなクラック
写真下：完成

地震により路体にクラックが発生し、車両の通行が不能。路体を再構築するための改良工事を実施。

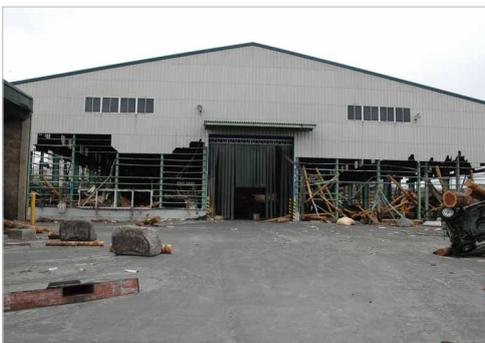
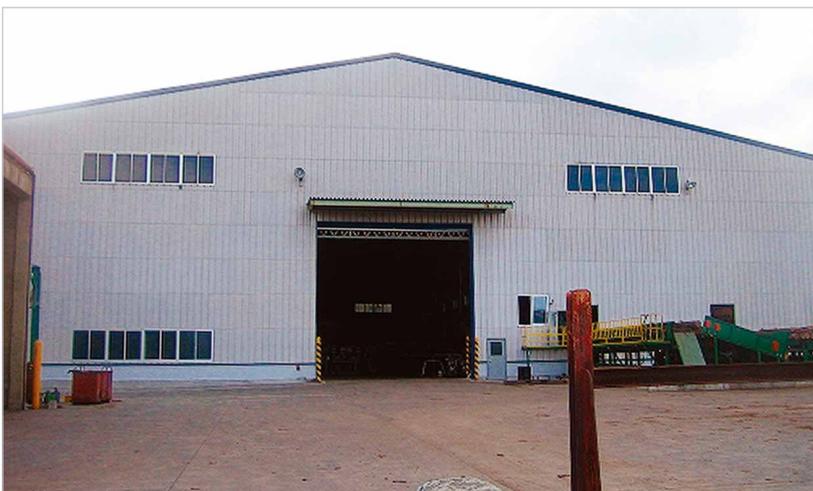
岩手県宮古市磯鶏

津波により木材加工施設の建物、機械等が被災浸水。工場内の土砂・ガレキ等を処理するとともに、建物の復旧、加工機械を再整備。

写真上：被災した加工施設
写真下：完成した単板工場

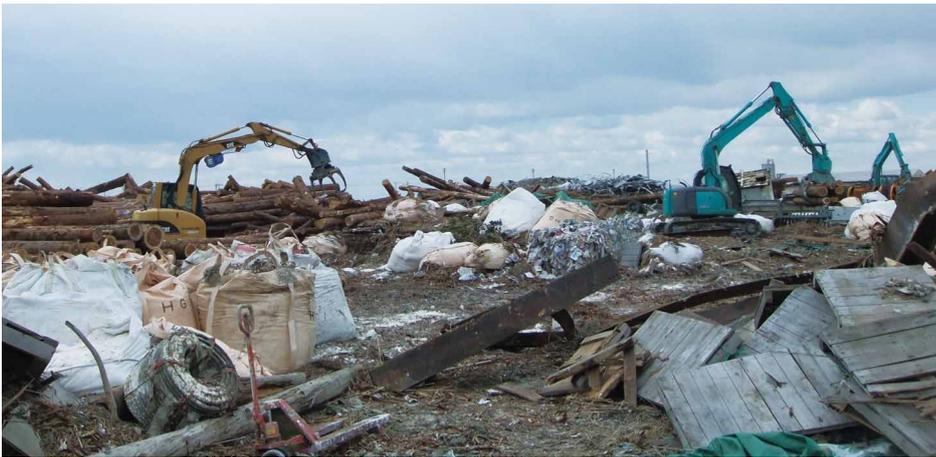
宮城県石巻市潮見町

津波により木材加工施設等から流出して港湾構内に堆積。堆積物を木質系、金属等に分別・処理。

写真上：分別中
写真下：積み込み中
