国有林野

事業の取組

新潟県中越地震災害の復旧に向けて

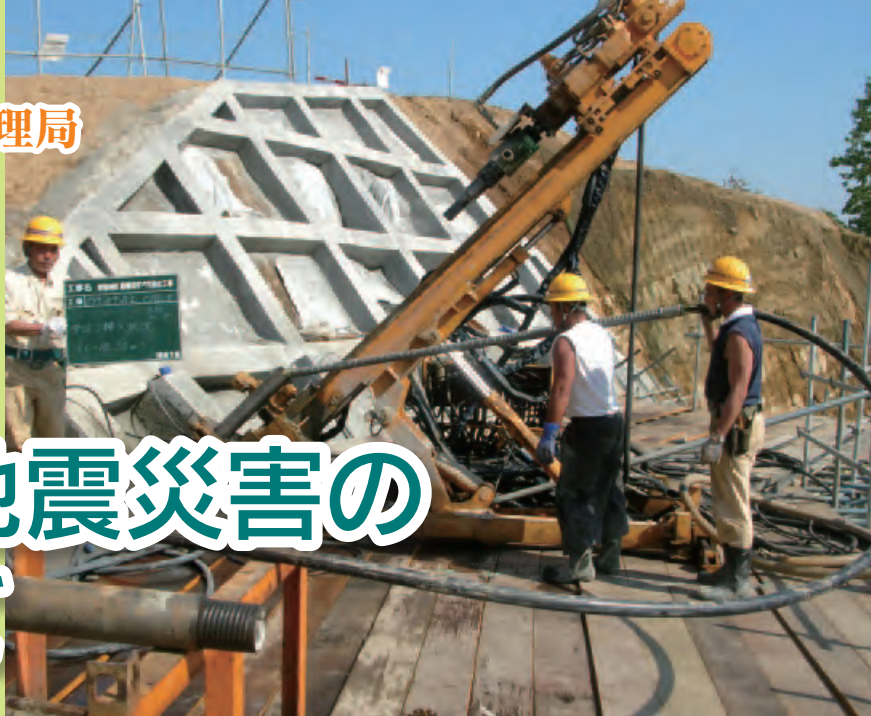
▲アンカー工の様子(小千谷市小栗山)
不動地盤まで挿入した鋼材で地すべりを固定

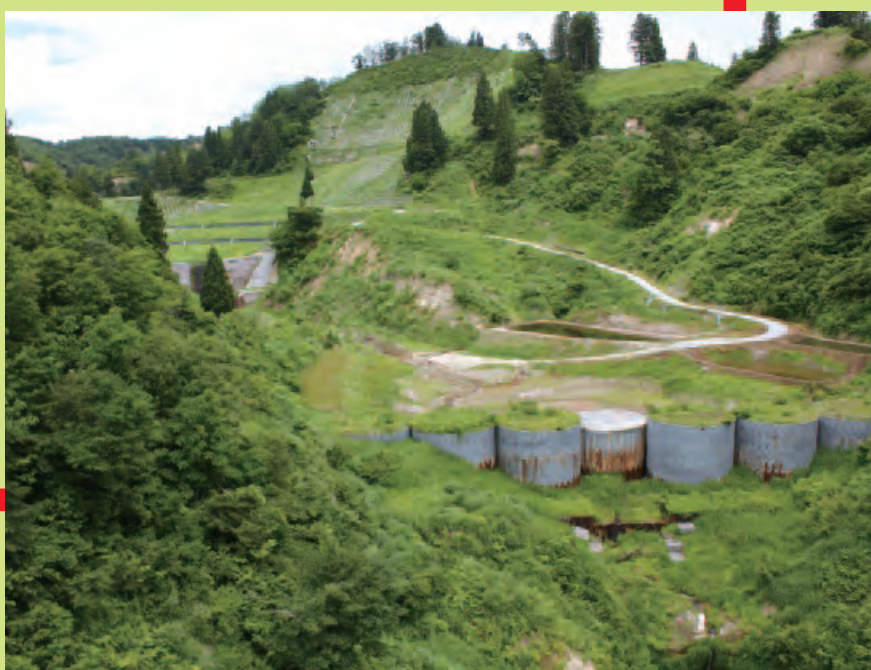
▲完成した鋼製ダムでの植生回復状況(平成23年6月旧山古志村榎木地区)

けにくい掘削レスセルダム工法(現地発生土を中詰材として利用する鋼製ダム工法)を採用するなど、効果的かつ効率的な復旧計画・工法により事業を進めています。

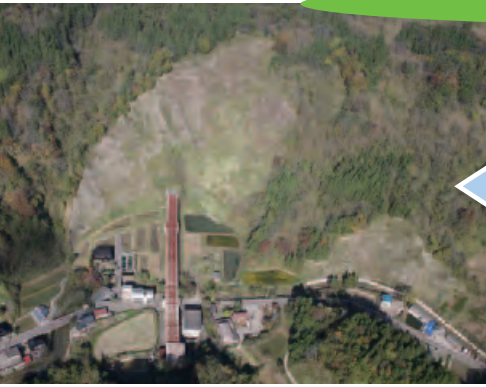
平成21年10月撮影

小千谷市浦ノ山地区の復旧状況

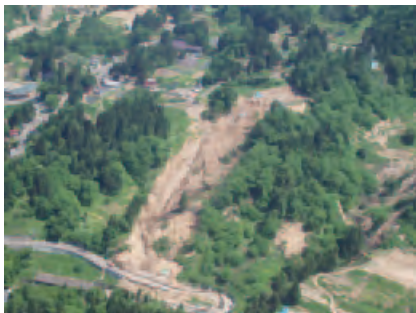
小千谷市小栗山

被災状況(平成16年10月撮影)

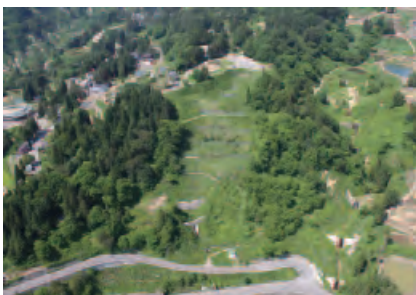
復旧状況(平成24年6月撮影)

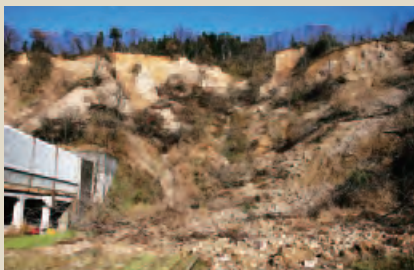
小千谷市浦ノ山地区の被災直後の様子

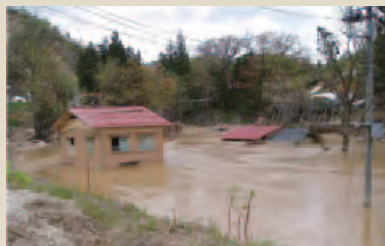
土砂などが河川の水の流れをせき止めたため水没した集落(旧山古志村 木籠地区)

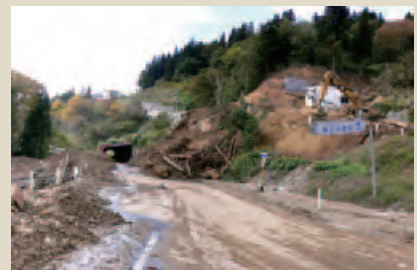
被災直後の国道等の様子(小千谷市呼坂地区)
