## 九州北部豪雨災害への対応について

本稿では、この豪雨による山地災害の発生状況や今後の対応についてご紹介します。

# 阿蘇地域における 豪雨による山地災害

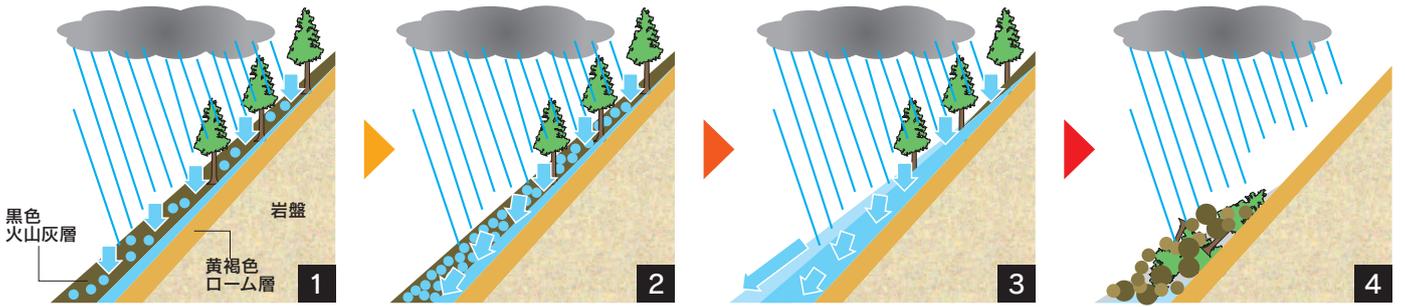
■阿蘇地域で発生した崩壊のメカニズム

通常の降雨の際、雨水は土壤中に浸透。

短時間に大量の雨がもたらされると、透水性の違いから黒色火山灰層中に一時的な地下水帯が形成される。地下水帯では土の隙間が水で飽和されるため、斜面上の土層の重量が増加し、また土粒子間の摩擦力も小さくなる。

黒色火山灰層が不安定となり崩壊が発生する。

九州北部豪雨で発生した山腹崩壊は、透水性の高い黒色火山灰層と透水性の低い黄褐色ローム層の境界付近で発生しているものが多く見受けられ、この火山性の二つの地層の違いが大きく関わっていると考えられます。また、平常時から地下水位が浅ければ、植物の特性として、樹木の根系が深くまで成長しないということも挙げられます。阿蘇地域は特に湧き水が多く、水の豊かな地域とも言われることから明らかのように、平時から地下水位が浅い場所が多いと考えられるような場所では根系は浅くならざるを得ません。

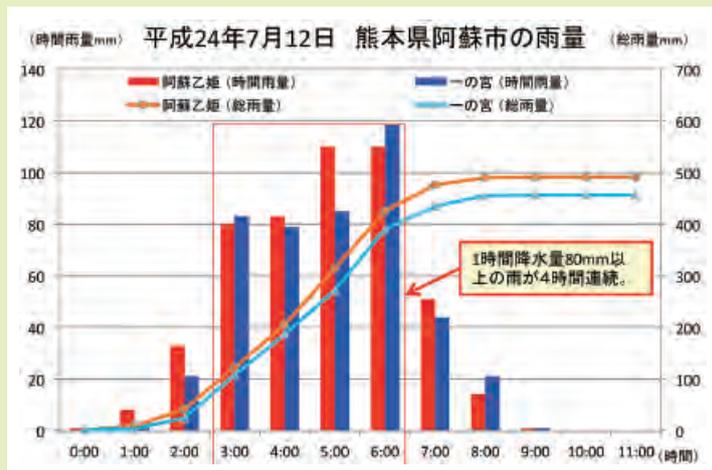
九州北部豪雨発生時の阿蘇地域の状況

阿蘇乙姫の7月の平均降水量は570ミリ。九州北部豪雨では1ヶ月分に相当する雨が数時間で降りました。総雨量が300~400mm程度となった5~6時頃に山腹崩壊が発生しています。

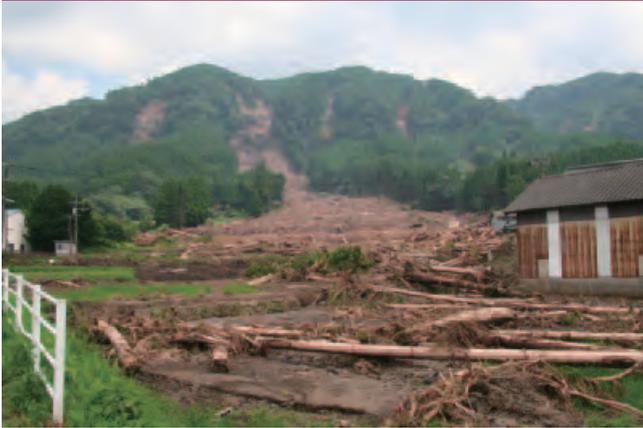
阿蘇市一の宮町坂梨福岡地区

上流からの土石流が広い範囲で堆積し、集落が被災

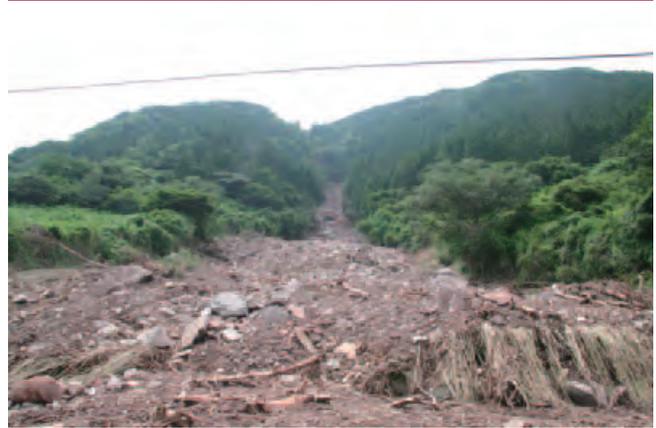
南阿蘇村立野赤瀬地区

巨礫を含む土砂が土石流となって流下

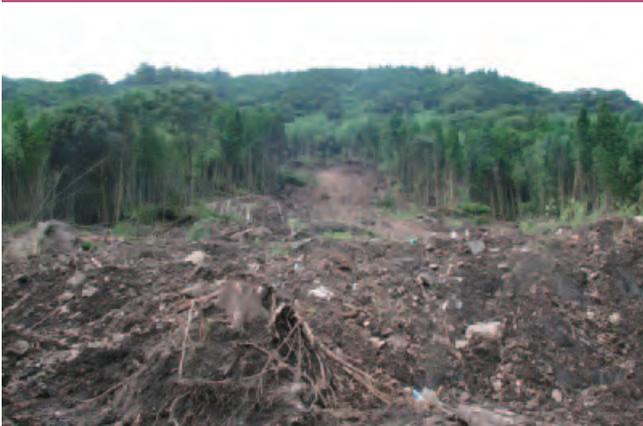
阿蘇市一の宮町手野地区

斜面の下部で発生した崩壊

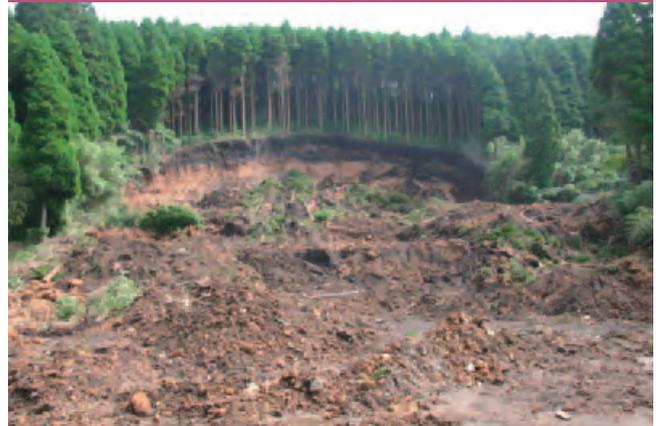
阿蘇市三久保地区

人家裏の斜面で発生した地すべり性崩壊

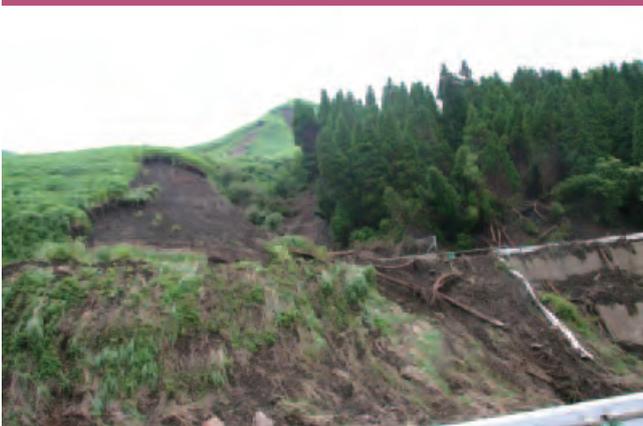
阿蘇市一の宮町坂梨 箱石峠北側国道265号付近

草地で発生した浅い崩壊は1か所あたりの流出土砂量は少ないが、発生密度が高かったために土量が多くなり道路が被災し寸断

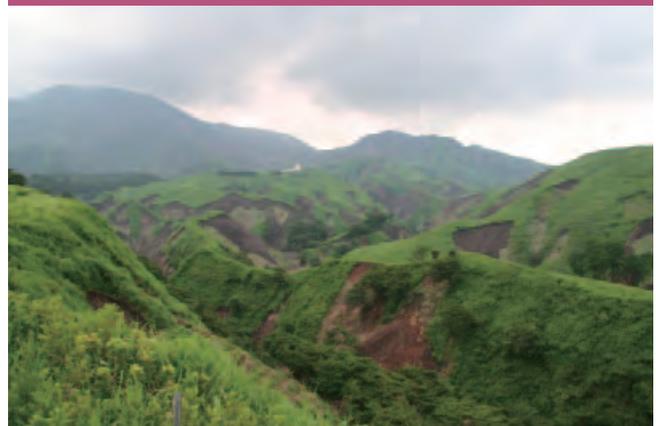
阿蘇市一の宮町宮地 阿蘇青年の家付近

地表を草が覆っている急斜面地で、深さ1m程度の非常に浅い崩壊が数多く発生

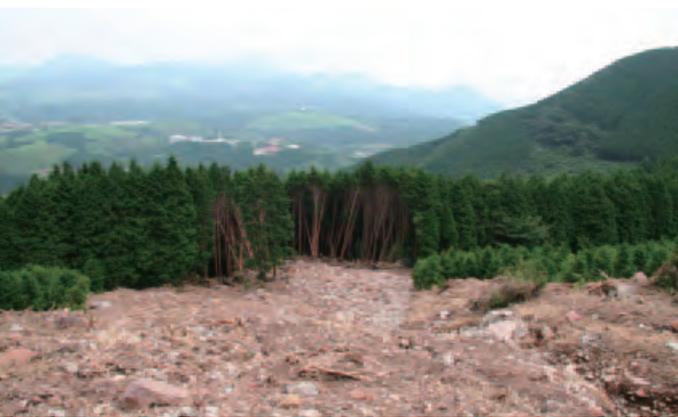
生長した森林によって土砂が停止(南阿蘇村立野赤瀬地区)

九州森林管理局・熊本森林管理署が昭和57年度から平成22年度にかけて復旧・整備を行った阿蘇地区民有林直轄治山事業による治山施設が、豪雨により発生した土石や流木を捕捉し、崩壊の拡大を防いだことにより、事業区域の下流域では大きな被害は免れました。

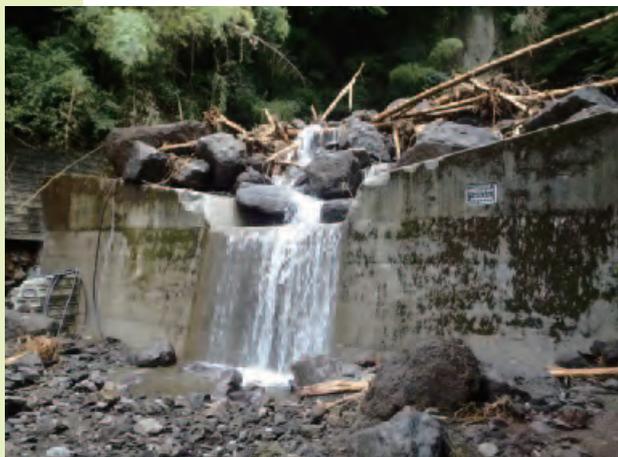
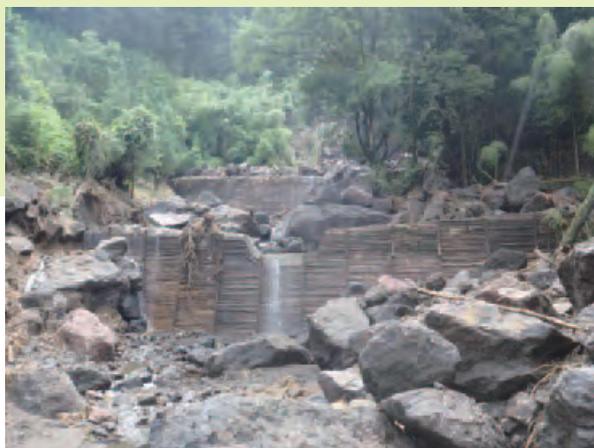
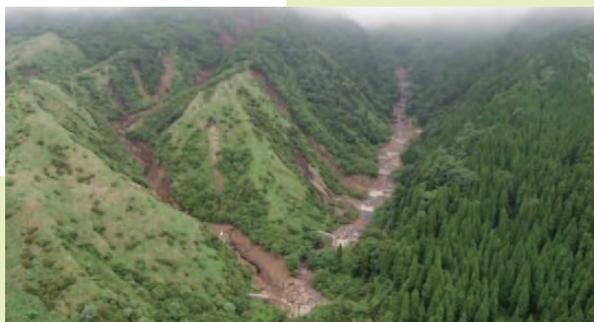
平成24年7月の九州北部豪雨によって、熊本県阿蘇市一の宮地区で土石流が発生しましたが、この土石流による大転石や流木は、途中の治山堰堤によって一部が捕捉され、下流域への被害が軽減されました。

治山ダムによる土石等の捕捉状況  
(熊本県阿蘇市一の宮地区)
