# 安全で安心できる 豊かな暮らしの実現に向けて

～平成23年台風12号による山地災害の復旧状況について～

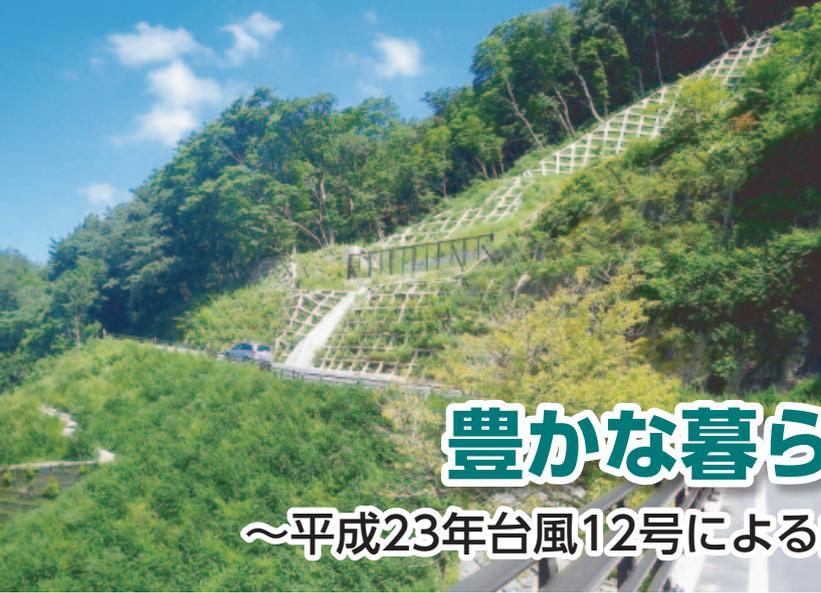
治山事業による復旧状況(大山国有林及び環状道路)

また、紀伊半島から離れた鳥取県大山町の国有林でも山地災害が発生し、崩壊土砂により大山へのアクセスとなる主要な観光道路が損壊しました。道路の復旧を行う鳥取県と調整し、道路への土砂流入などを防ぐため、山腹上部は法砕工で固定、最下部を土留工により施工し、国と県が連携して復旧に当たりました。

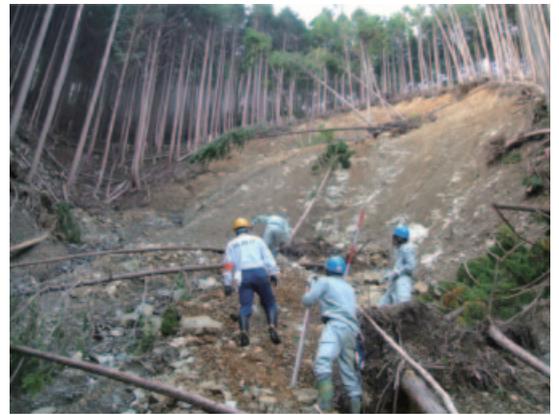
山地災害対策緊急展開チーム活動状況

また、奈良県からの災害復旧に係る技術的支援の要請を受け、北海道・中部・近畿中国及び九州森林管理局の技

術者による「山地災害対策緊急展開チーム」を派遣し、民有林の被災状況の調査や復旧計画作成等に協力しました。

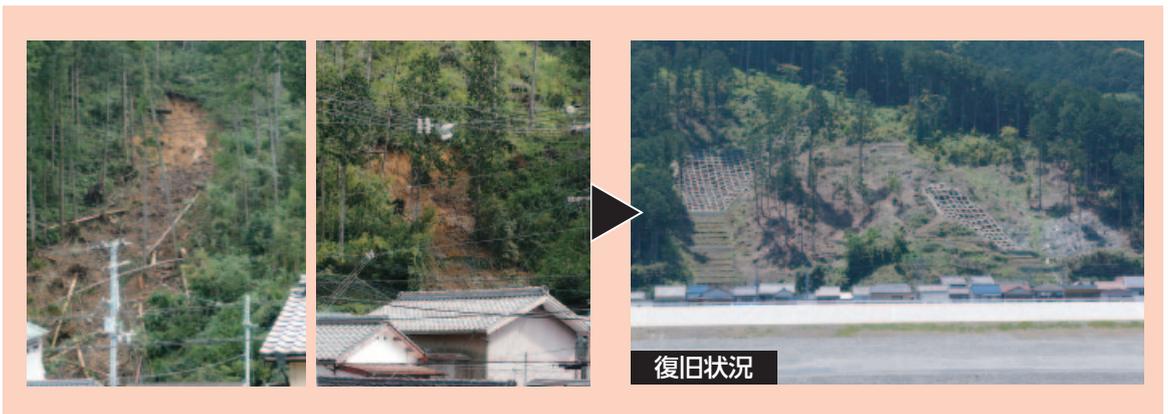
国有林の直下に人家が密集する和歌山県新宮市<sup>しんきゅうし</sup>では、流出した土砂により人家の損壊や水道施設への土砂流入被害が発生しました。地元住民からの早

新宮市の国有林(法枠工、土留工などを施工)

期復旧の要望を受け、現在は、崩壊地の崩壊等を防止するため、国有林の山腹上部を法枠工<sup>のりわくこう</sup>で固定、下部を土留工<sup>どとめこう</sup>

等により復旧しています。

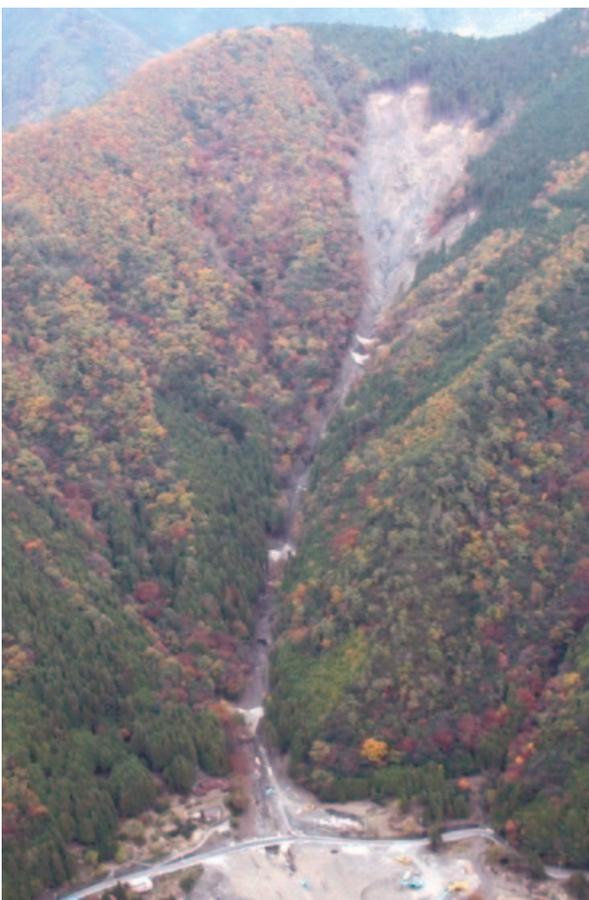
このうち、十津川村長殿(テラ谷)では、崩壊地から流下した土砂により、直下の集落や国道が被災し、さらに下流の発電施設、人家も流失しました。崩壊地の下部に不安定な土砂が大量に堆積していることから、土砂の安定化を早期に図るため、現在までに溪間工4基を優先して施工しました。今後

十津川村長殿(テラ谷)の復旧状況(溪間工などを施工)

は、上部の崩壊地を復旧するため、山腹工を施工する予定です。

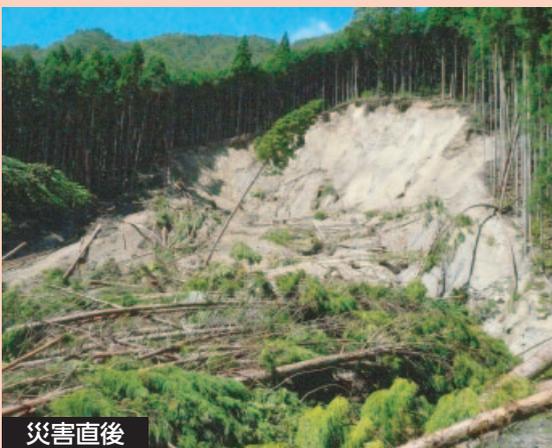
災害直後

また、和歌山県の田辺市菟浦谷では、崩壊地から発生した大量の崩壊土砂により世界遺産に登録されている熊野古道(熊野参詣道)の、中辺路が損壊し、さらに流下した土砂は下部の渓流まで達しました。

田辺市菟浦谷(景観にも配慮した植生法砕工、木製品を活用した土留工などを施工)  
※山腹工中心にあるクスノキは復旧のシンボルとして被災木を残したもの
