【暫定版】平成28年熊本地震後の崩壊箇所等位置図

(図郭番号:4)

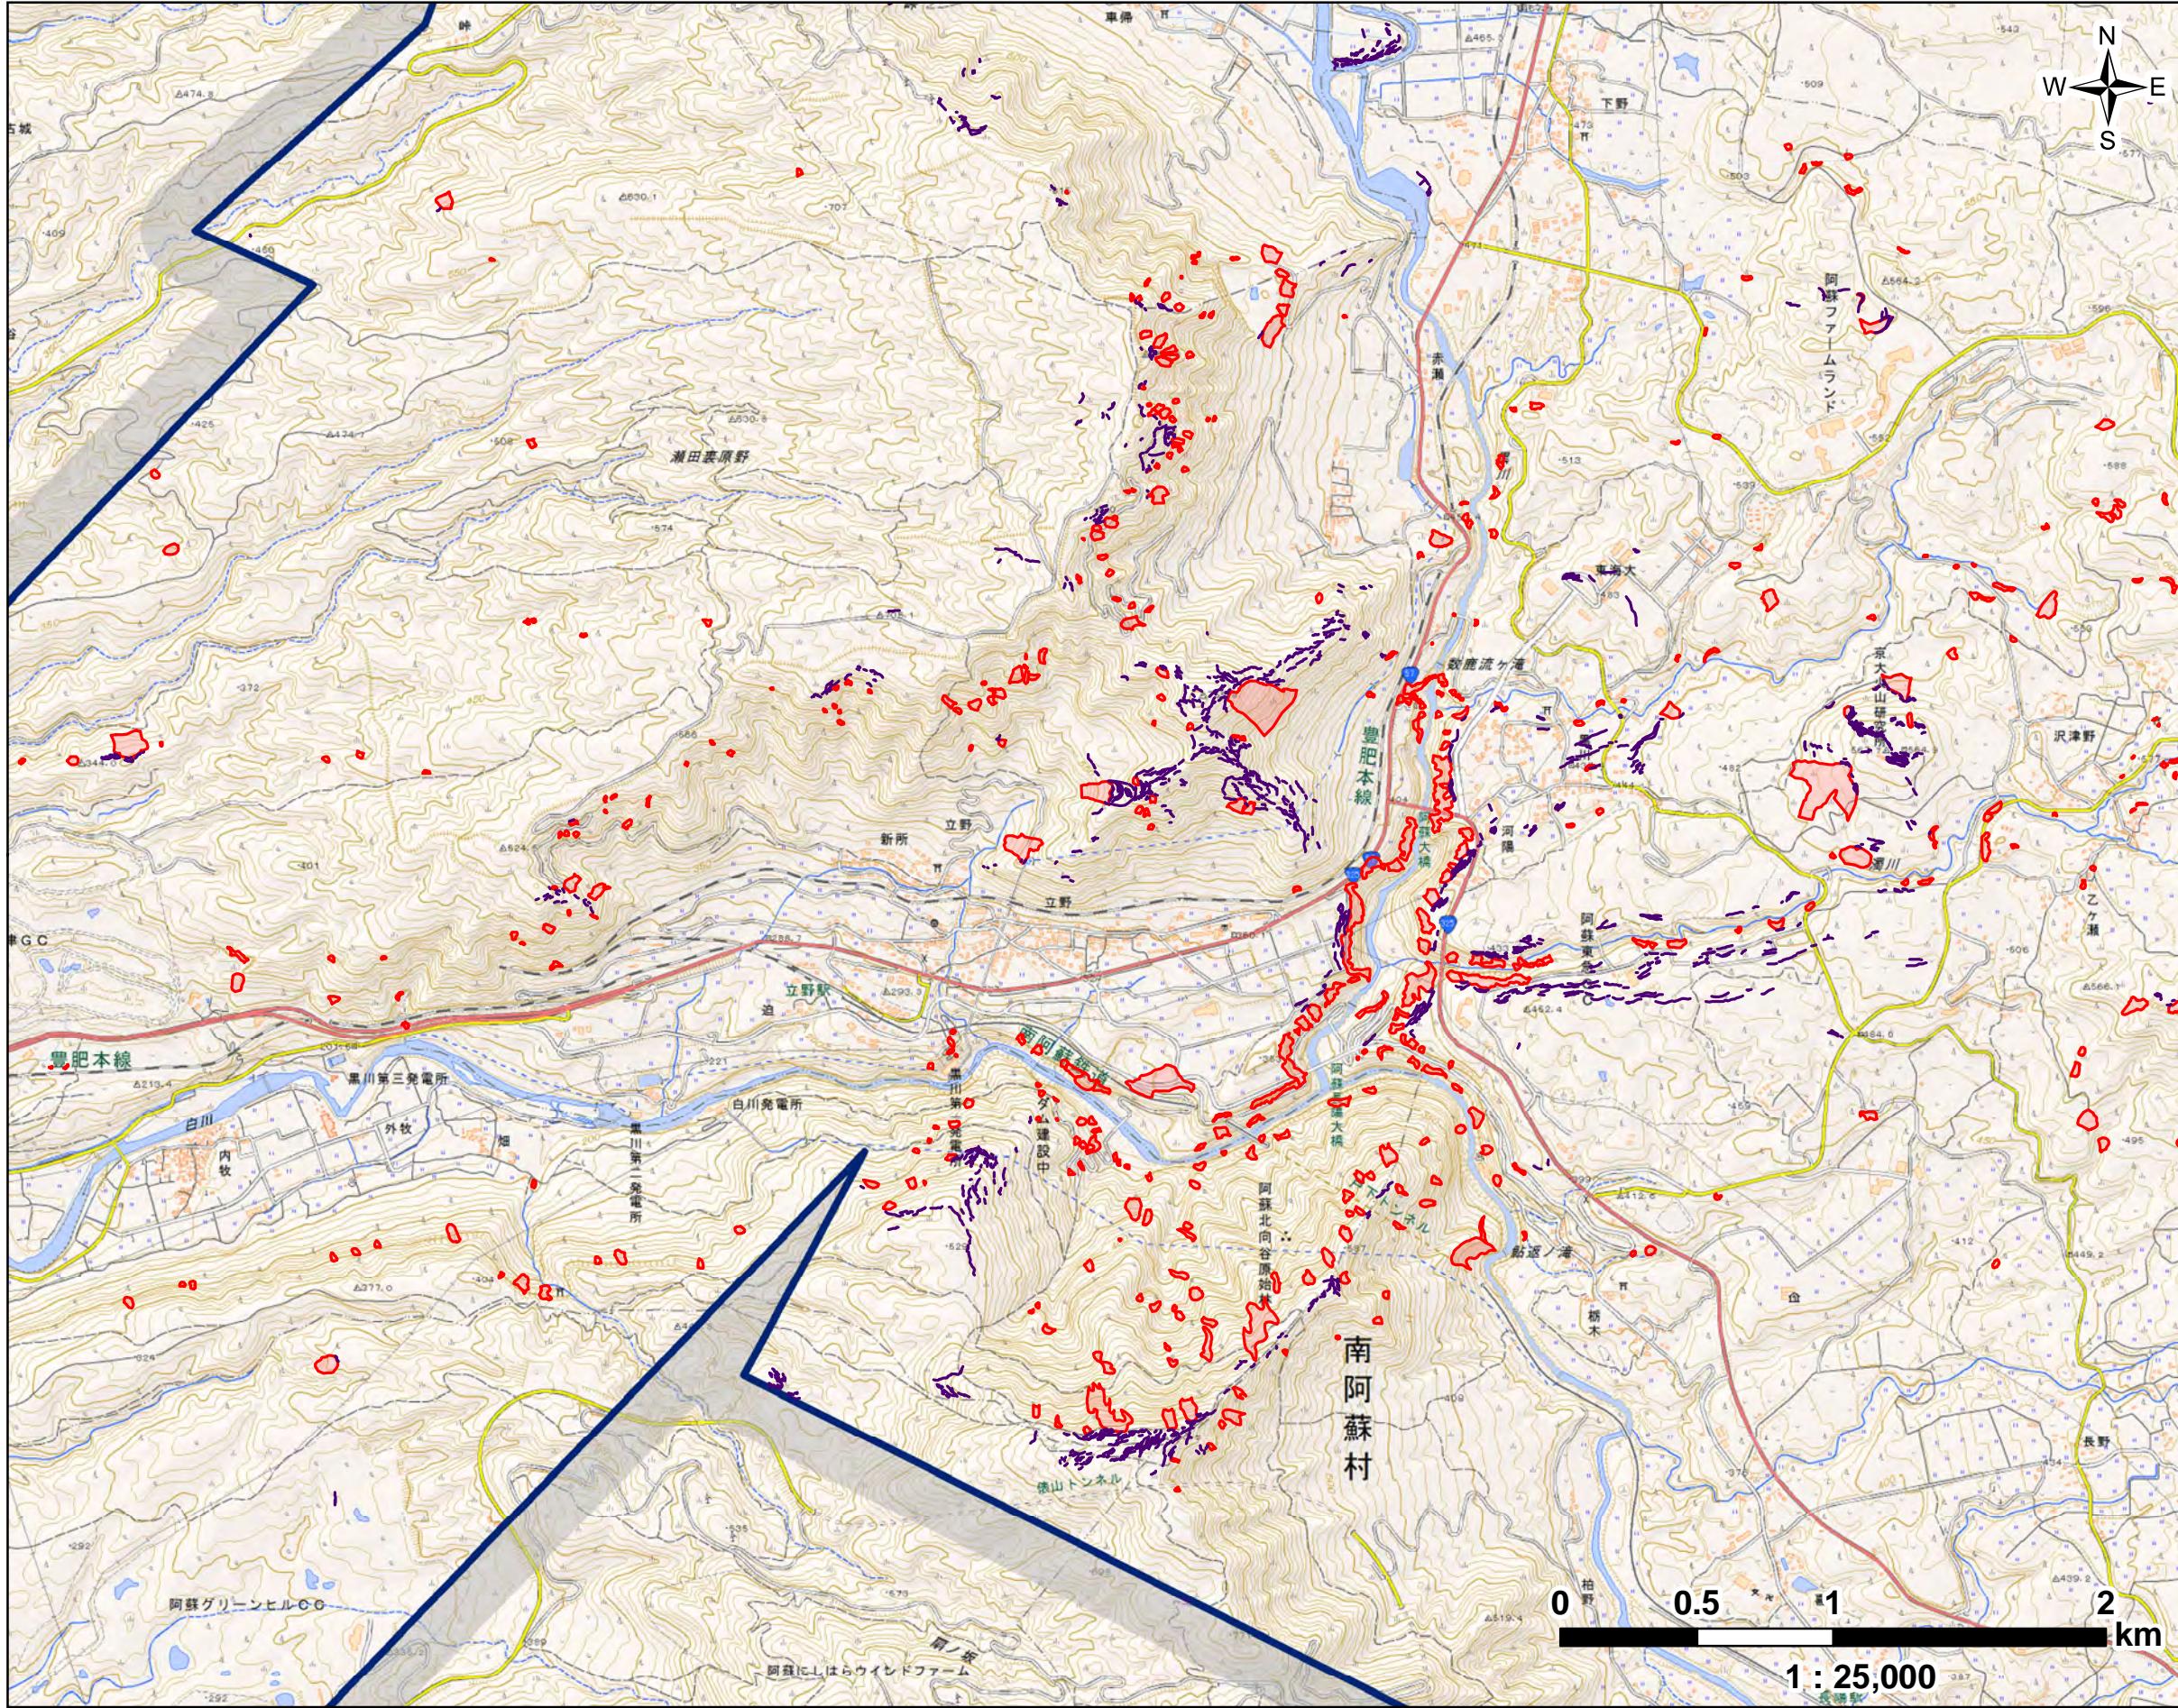
①平成28年4月19日～4月29日に計測した航空レーザ計測データ(計測密度:4点/m²)を用いて、山地等で発生している崩壊及び亀裂箇所を判読して作成しています。

②計測データは、調整用基準点による補正及び手動フィルタリング処理が未実施であることから、本成果は暫定版になります。
