【暫定版】平成28年熊本地震後の崩壊箇所等位置図

(図郭番号:9)

林野庁

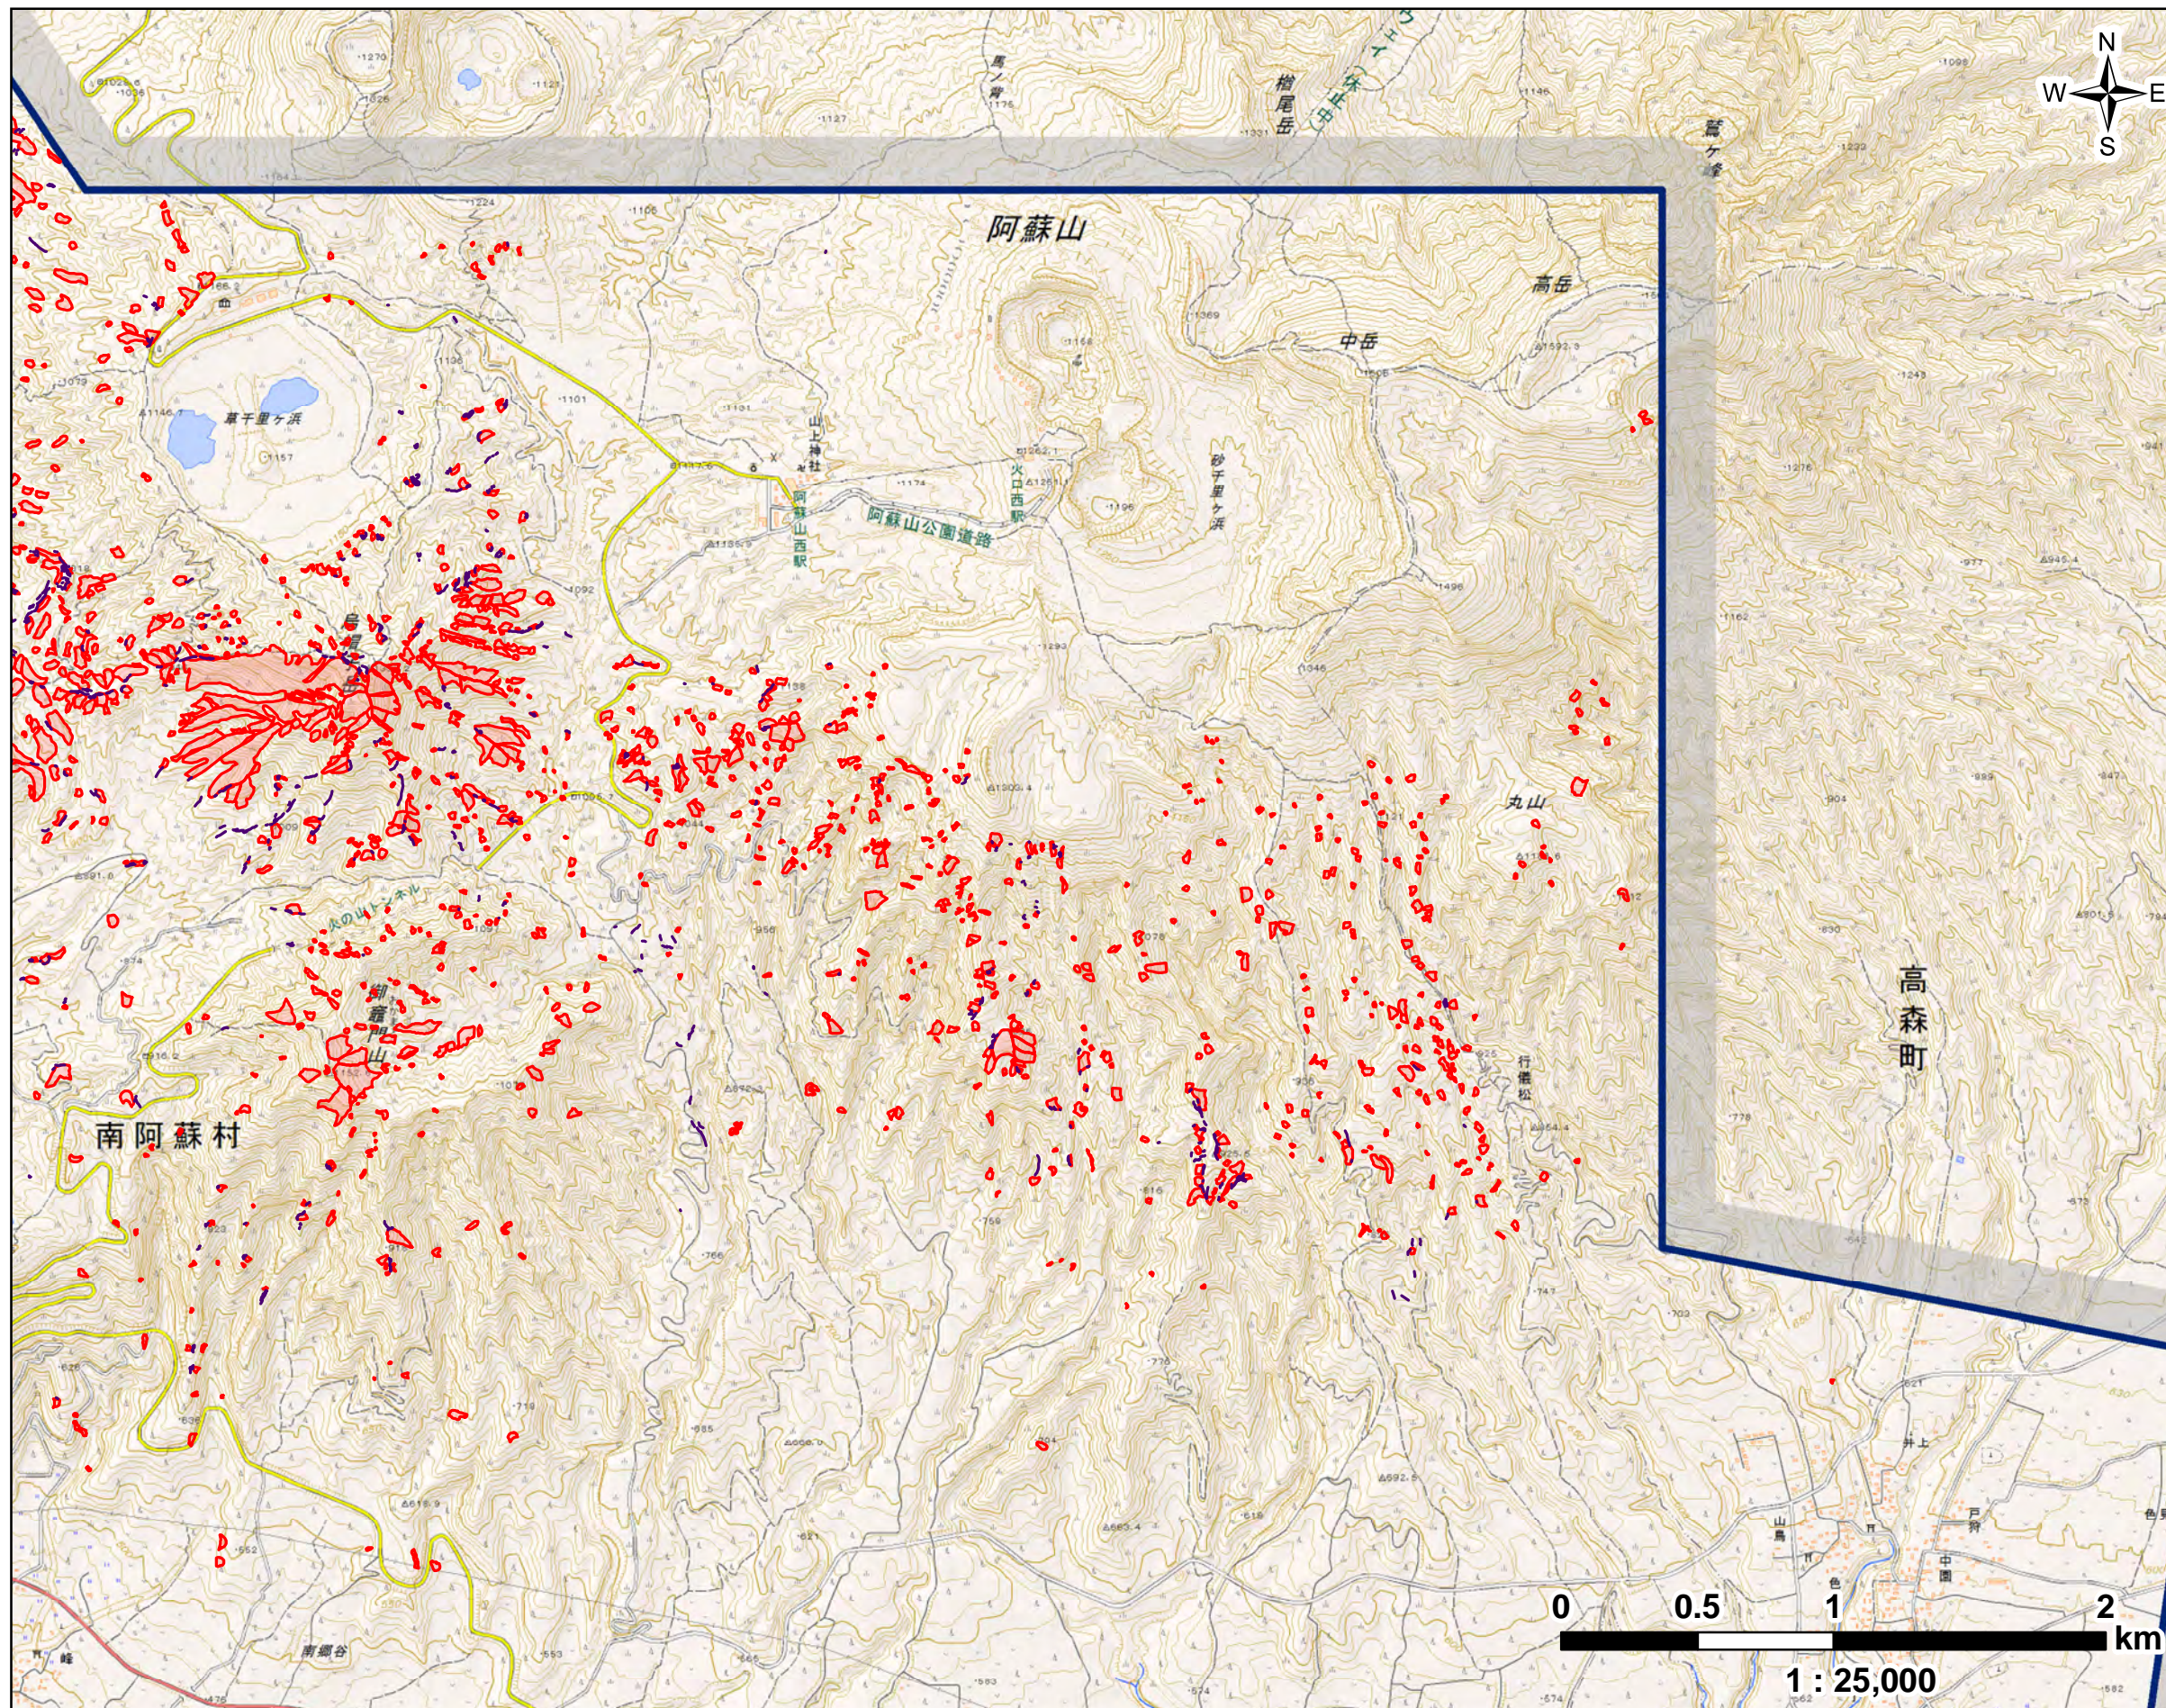
- 平成28年4月19日～4月29日に計測した航空レーザ計測データ(計測密度:4点/m²)を用いて、山地等で発生している崩壊及び亀裂箇所を判読して作成しています。
- 計測データは、調整用基準点による補正及び手動フィルタリング処理が未実施であることから、本成果は暫定版になります。
