平成29年7月九州北部豪雨に係る対応状況について

平成29年9月
林野庁

平成29年7月九州北部豪雨の概要

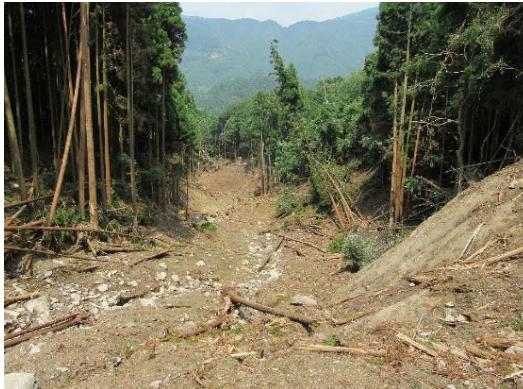
水が集まりやすい凹地形で山腹崩壊が発生

- 記録的な豪雨による特定箇所に集中した雨水が要因となり、森林の有する山地災害防止機能の限界を超え、山腹崩壊等が発生したものであり、雨水及び地形・地質による要因が大きいものと推察。
- 山腹崩壊が発生した箇所としていない箇所では、森林の状態(樹種、林齢、間伐の有無)による関連は確認できなかった。

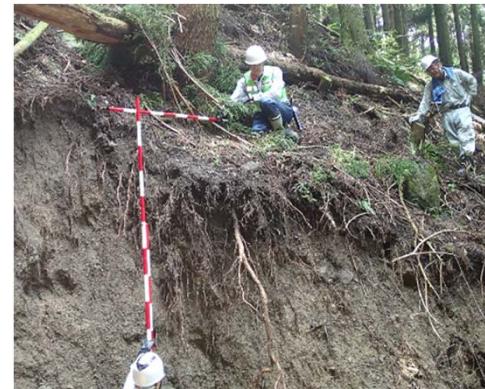
崩壊地側部の根系。
地質条件に応じた深さまで成長

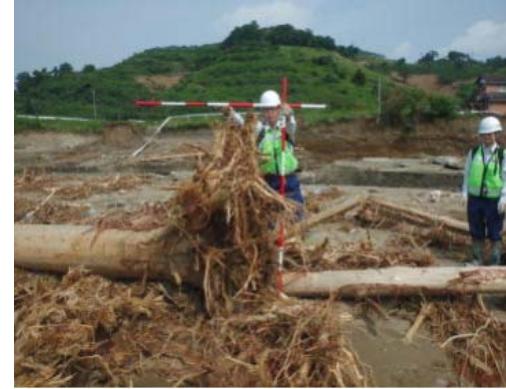
渓流内の流木は根付きのものがほとんどであり、林内で伐採されたと考えられる樹木はごく一部

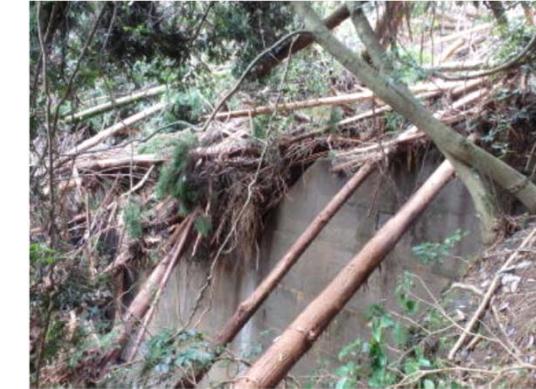
治山施設において崩壊土砂・流木の捕捉を確認

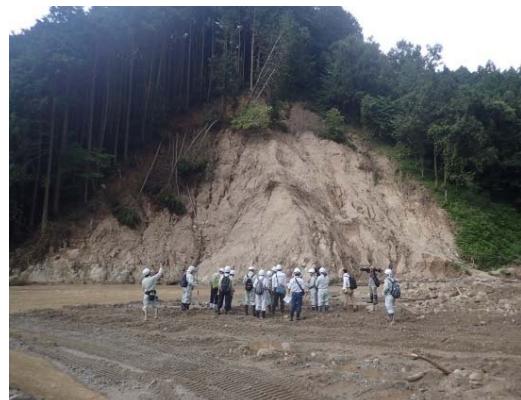
- 記録的な豪雨により、集水地形となる0次谷斜面、溪流源頭部等に雨水が集中し、崩壊が発生。
- 現地の土層厚に対して根系は発達しており、表層崩壊を防止する機能を発揮し得る状態であったが、今回の崩壊深度は、立木の根が及ばない風化した基岩で発生。
- 崩壊を免れた箇所でも、仮に森林が存在しない等の状態であった場合は、小規模な降雨でも表面侵食や表層崩壊が多数・大規模に発生した可能性。

花崗閃緑岩からなる崩壊地調査の状況
(真竹地区)

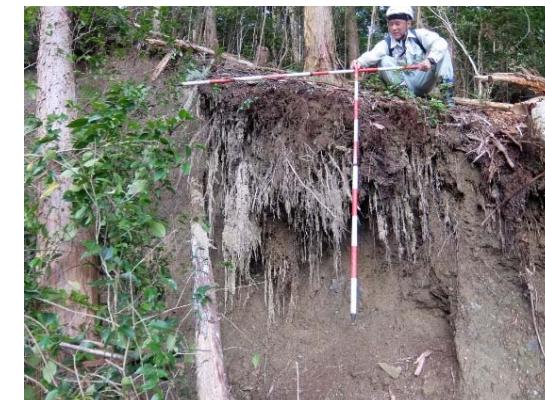
50年生程度のスギ立木の根系(2m程度まで発達)(蛇谷地区)

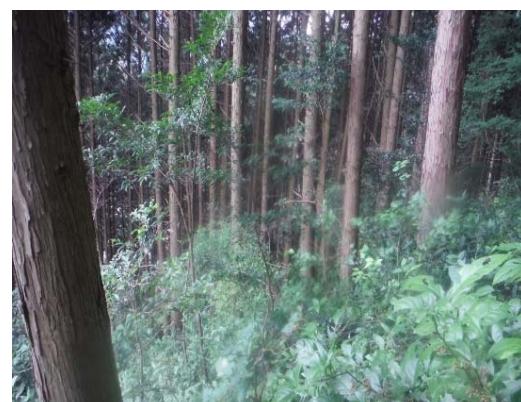
下層植生が発達した崩壊地周辺の森林の状況(真竹地区)

- 応急対策として、警戒避難体制の確保等のソフト対策や、渓流内の不安定土砂及び倒木等の抑止などの迅速かつ適切な対応が必要。
- 中長期的対策として、流木被害を軽減するスリット式(透過型)治山ダム等の防災施設の適切な整備と、間伐等の適切な実施等による災害に強い森林づくりが必要。

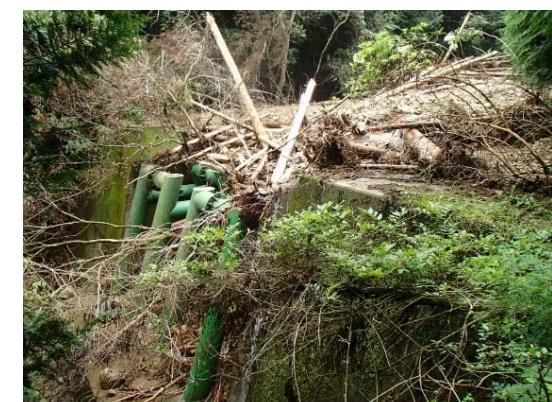
治山施設(透過型治山ダム)の流木の捕捉状況(佐田地区)

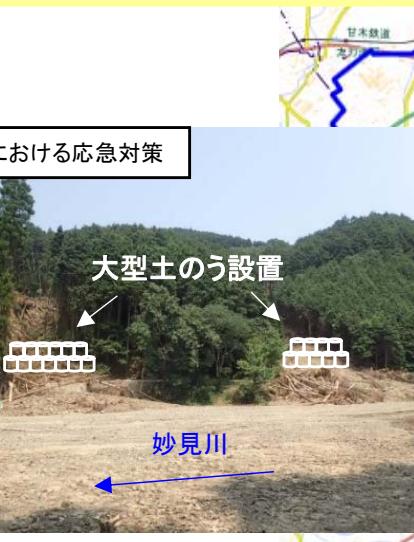
妙見川

妙見川における応急対策
