大規模山地災害からの復旧 に向けた取組状況について

令和6年4月
林野庁 森林整備部 治山課・国有林野部 業務課

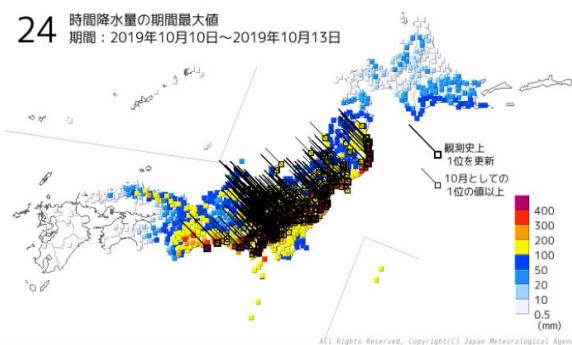
24 時間降水量の期間最大値
期間：2019年10月10日～2019年10月13日

令和元年 東日本台風による
24時間降水量の状況
(出典：気象庁HP)
- 103地点で歴代 1位を更新 -

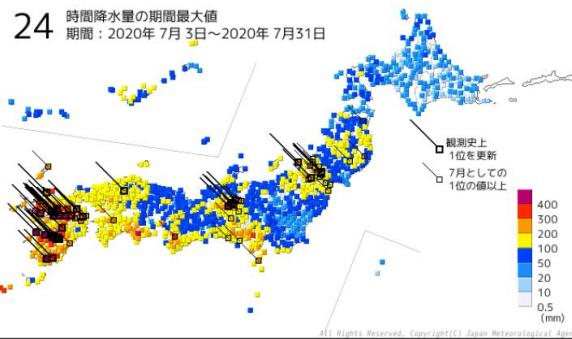
24 時間降水量の期間最大値
期間：2020年7月3日～2020年7月31日

令和2年7月豪雨による
24時間降水量の状況
(出典：気象庁HP)
- 30地点で歴代 1位を更新 -

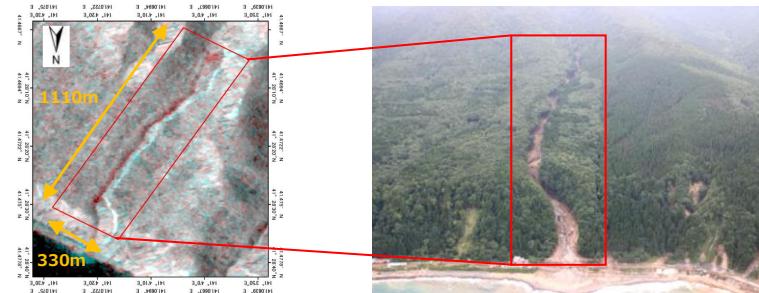
- JAXAとの協定に基づき、人工衛星からの緊急観測により大規模な土砂移動の有無を把握。その後に実施するヘリコプターによる被害調査に活用。

「だいち2号」による衛星観測
(青森県下北郡風間浦村、令和3年8月の前線等に伴う大雨)

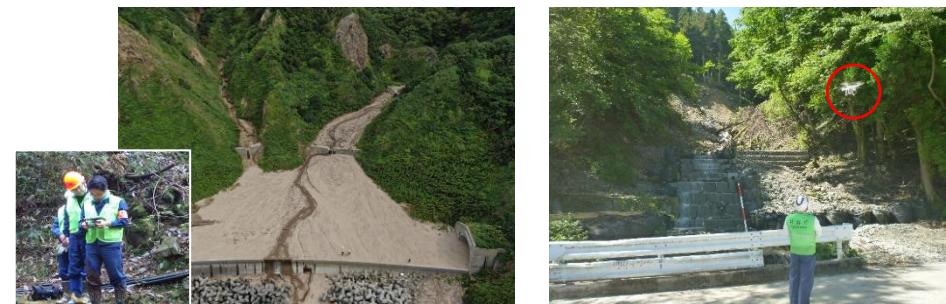
- 災害の発生後、二次災害の危険性があり、現地踏査が困難な場合などについては、ドローンを活用し、山地や渓流の詳細を調査。

ドローンによる現地調査の様子と空撮の写真
(北海道奥尻島 令和4年8月の大雪) (徳島県美馬市、平成30年7月豪雨)

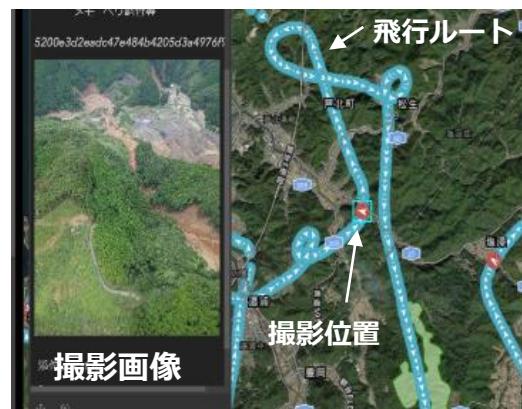
撮影画像と飛行ルート・撮影位置

- 森林管理局では、ヘリコプターによる被害調査において、「災害調査アプリ」も活用。
- 飛行ルート、写真撮影位置等を即時把握できるため、災害状況の把握・被災地方公共団体等への情報提供に要する時間を大幅に短縮。

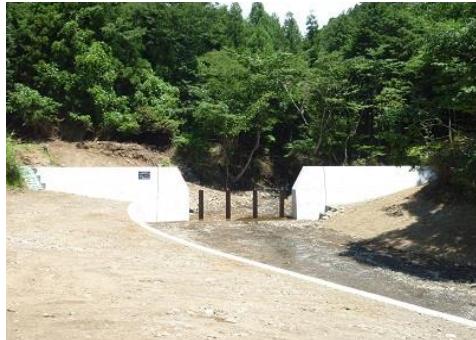
流木捕捉式治山ダムの設置（静岡県）

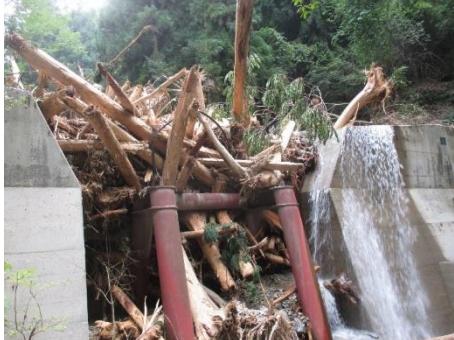
流木の捕捉状況（徳島県）

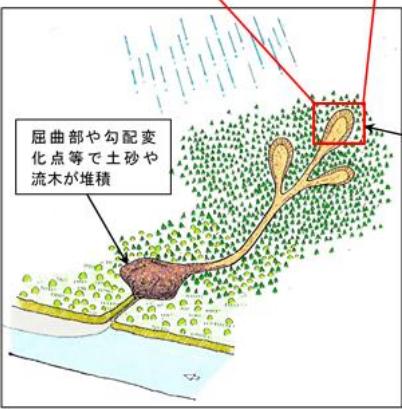
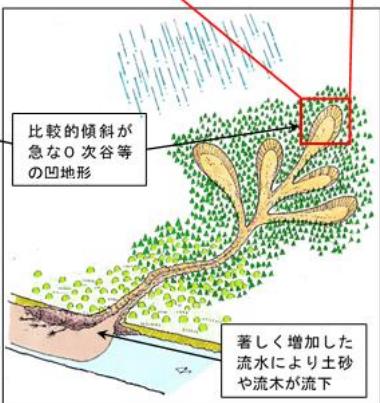
- 一般的な山腹崩壊であれば、山腹崩壊地に生育していた立木ど、崩壊土砂の多くは、斜面下部や渓床内に堆積するが、今回の災害では多量の降雨のため著しく増加した流水により、斜面下部等に堆積することなく渓流周辺の立木と土砂を巻き込みながら流下したことから、下流域での流木量が増加したと考えられる。
- 地球温暖化により、極端な降水がより強く、より頻繁となる可能性が非常に高いことが指摘されている（略）このような中で、壮齢林を中心に山腹崩壊等が発生した場合、山腹崩壊地に生育していた立木と崩壊土砂が渓流周辺の立木や土砂を巻き込みながら流下することにより、大量の流木が発生するといった、新たな課題が生じている。

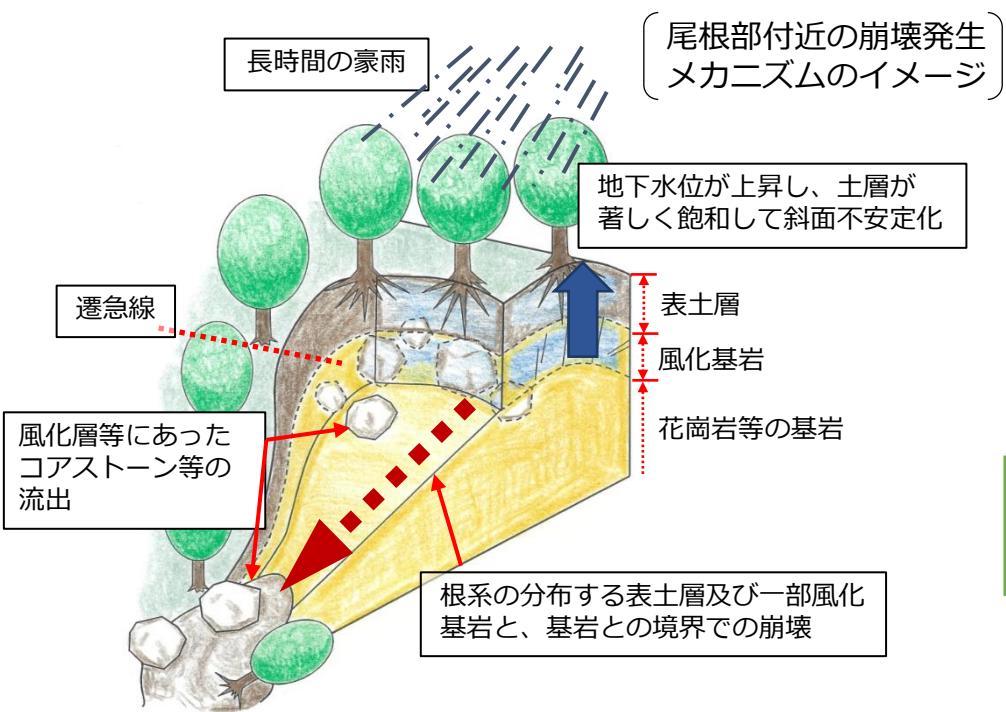
- 多くの観測点で、24、48、72時間降水量の値が観測史上1位を更新するような数日にわたる長時間の大雨が発生。
- この大雨による大量の雨水が、周辺森林から比較的傾斜が急な斜面における0次谷等の凹地形に長時間にわたって集中し、土壤の飽和を伴いながら深い部分まで浸透。
- 長時間にわたる大量の雨水の浸透により尾根部付近においても土壤が飽和し、この飽和した水が尾根部直下から吹き出したことなどにより、斜面が不安定化し山腹崩壊が発生。
- 尾根部付近からの崩壊が多く発生したため、流下距離が長く、多量の雨が降り続いたことにより渓岸・渓床を浸食しながら多量の土砂・土石が流下し、被害が大きくなつた。

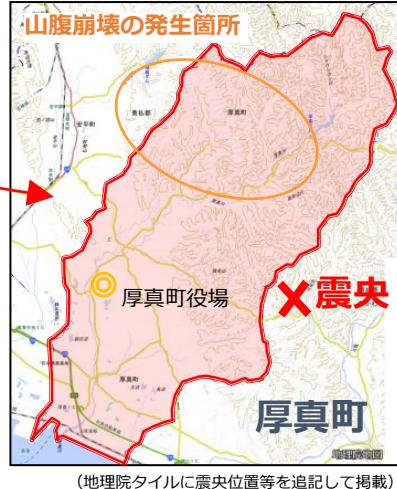
当地震により発生した山腹崩壊はテフラ（堆積した火山碎屑物）の崩壊が特徴であり、崩壊のすべり面が形成された地層は風化して粘土化した状態を観測。山腹崩壊が大規模に発生し、大量の崩土等が谷部等に堆積。

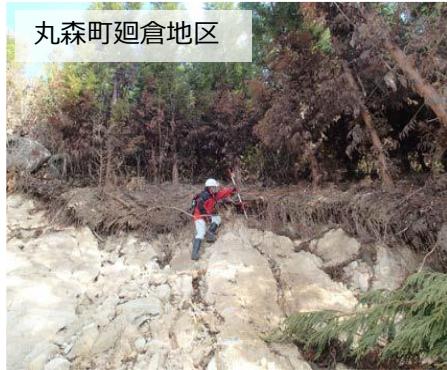
根系の深さ（0.5m程度）

- ・ 丸森町廻倉地区では、平成14年に約160haを消失する山火事が発生しており、その後植栽等により復旧した箇所において山腹崩壊が発生。
- ・ 記録的な集中豪雨により、薄い表土層（0.5m程度）や斜面上部の火山灰土などにおいて地下水位が上昇し土層が著しく飽和して崩壊が発生。
- ・ 崩壊土砂等は、渓床・渓岸等の土砂・土石、立木を取り込みながら流下・堆積し、人家、町道等に被害を及ぼした。
- ・ 土層中には根系の発達が確認されたが、薄い表土層で発生した崩壊ではすべり面が基岩上に生じて根系の補強効果が及ばなかった箇所や、根系深さを超えた深さで発生した崩壊などがみられた。
- ・ 特に丸森町では、表土層の薄さから流出土砂量は比較的規模が小さいものの、花崗岩類由来の巨石（径2~4mのコアストーン等）の流出が顕著で被害を大きくした。

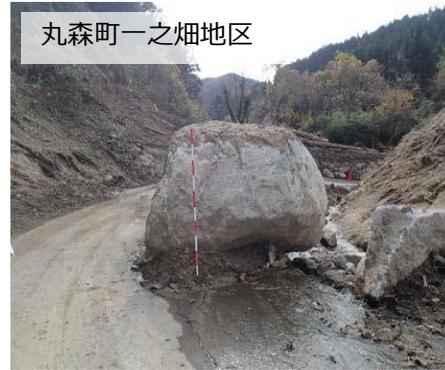
町道まで流出したコアストーンと土砂

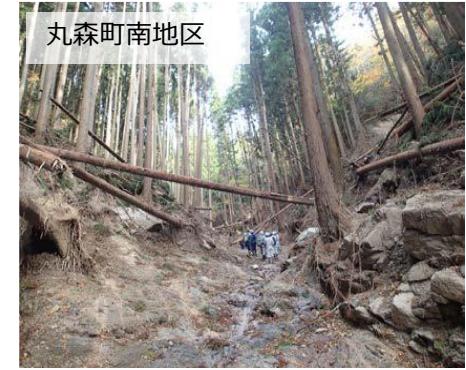
流下区域の渓床の露岩と侵食状況
(2 m以上)

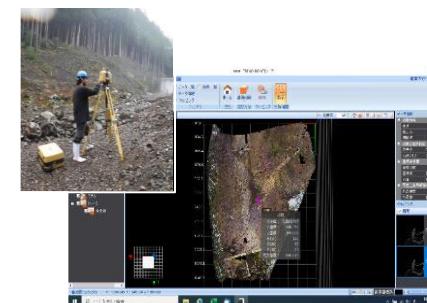
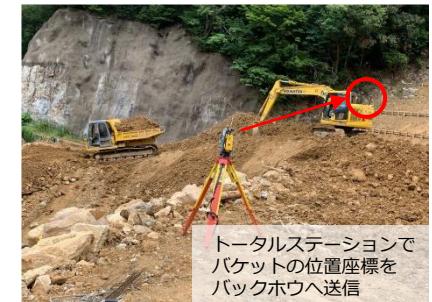
トータルステーションでバケットの位置座標をバックホウへ送信

3Dレーザスキャナーによる現地測量
(近畿中国森林管理局)

ICTバックホウによる施工
(GNSS受信により基準点で座標を取得し、設計断面とのおり斜面を整形) (福井県あわら市)

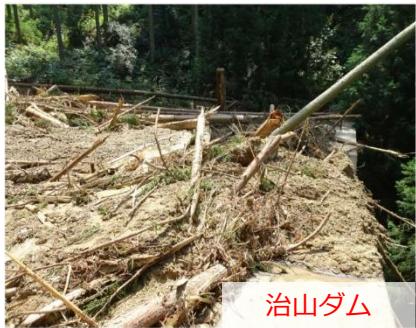
治山ダムが土砂や流木を捕捉し、下流のため池への流出を抑制
(兵庫県加西市、7月豪雨)

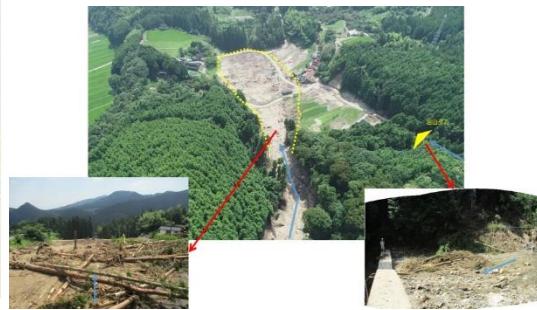
治山ダムを設置していた渓流では、隣接する施設がない渓流と比べて土砂や流木の流出を抑制
(山口県岩国市、7月豪雨)

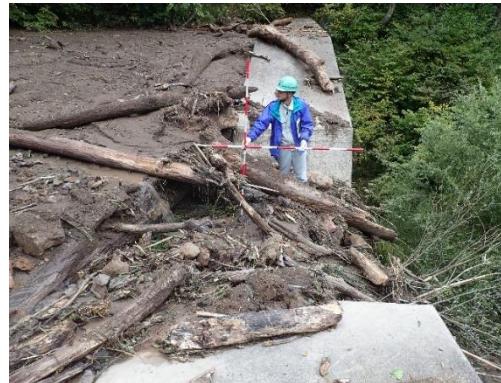
治山ダムが土砂や流木を捕捉し、下流の民家等への流出を抑制
(富山県南砺市)

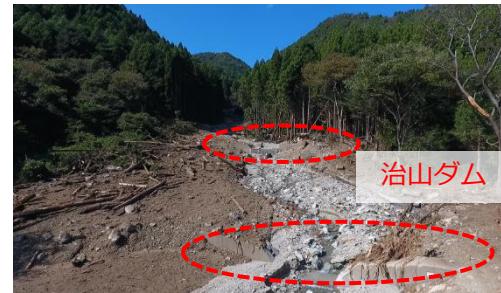
階段状に配置した治山ダムが渓床勾配を緩和させていたことにより、土砂や流木の流下エネルギーが減衰し、渓流内に停止させて流出を抑制
(福島県南相馬市)

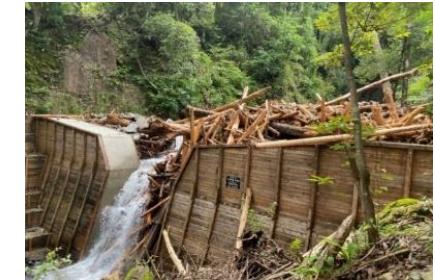
流木捕捉式治山ダムが流木や土砂を捕捉し、下流への流出を抑制
(熊本県球磨村)

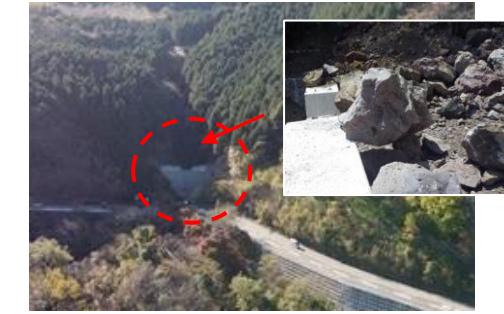
治山ダムが土石を捕捉し、下流の国道や市街地への流出を抑制
(大分県別府市)

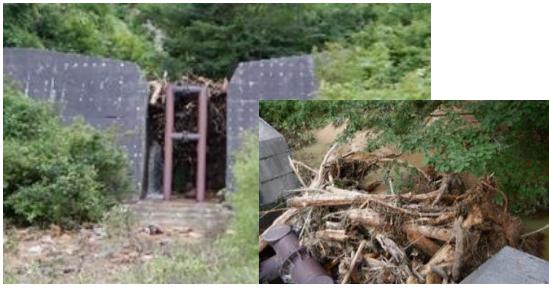
流木捕捉式治山ダムが流木を捕捉し
下流への流出が抑制され、集落や国道
等への被害を防止 (石川県白山市)

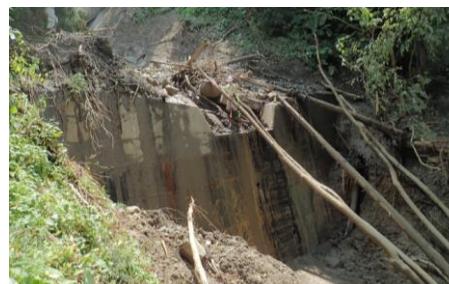
治山ダムが土砂・流木を捕捉し、
県道への土砂流出を抑制
(長野県小川村)

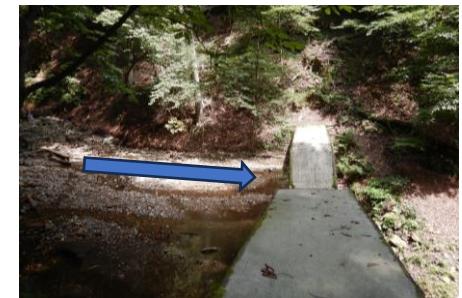
治山ダムが土砂を捕捉し、国道への流出
を抑制 (群馬県安中市)

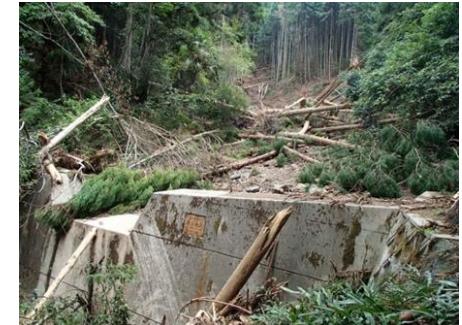
治山ダムが土砂・流木を捕捉し、下流へ
の流出を抑制 (京都府福知山市)

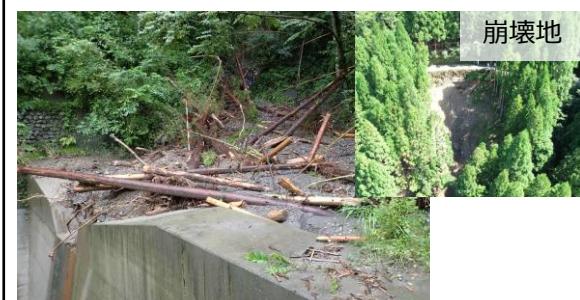
治山ダムが土砂・流木を捕捉し、
国道への流出を抑制
(長野県小川村)

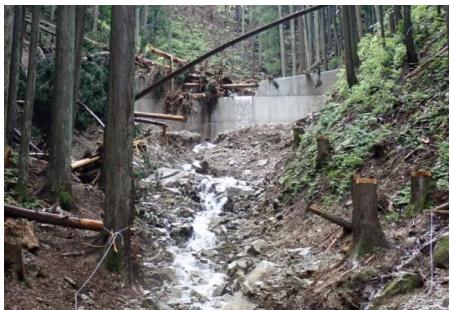
下呂市では、令和2年7月豪雨により、それまでの最多雨量の2倍以上の1,800mmを超える記録的豪雨を観測したものの、国土強靭化3か年対策で設置した施設が流木流出軽減に効果を発揮

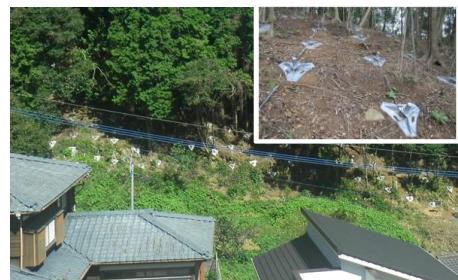
長与町では、観測史上1位となる72時間雨量(800mm以上)を記録したものの、森林斜面の補強対策の効果が発揮され、崩壊の発生を防止

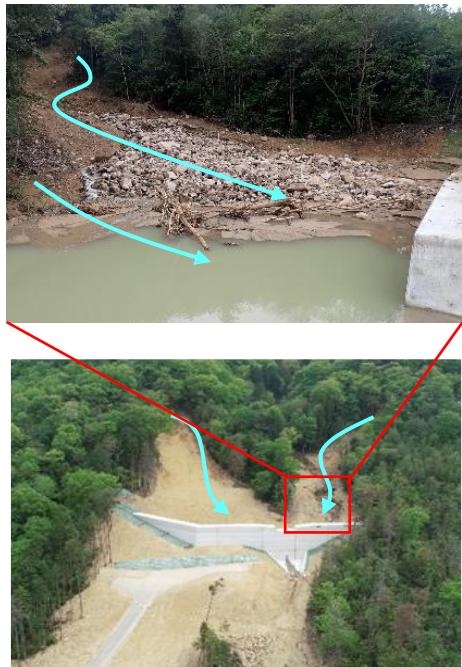
東広島市では、観測史上1位となる72時間雨量(450mm以上)を記録したものの、治山施設を設置していた箇所は、渓流を安定させる効果が発揮され、下流への土砂流出を抑制

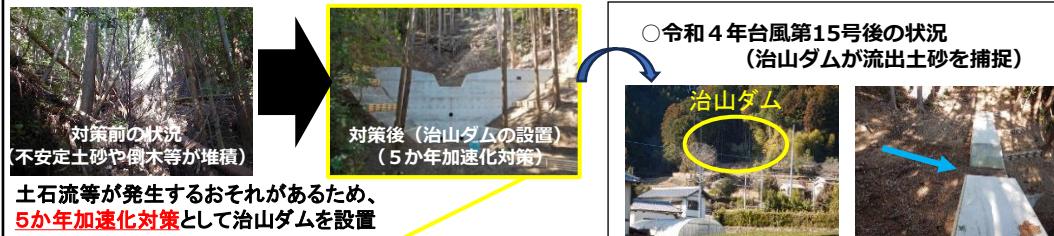
静岡県浜松市天竜区内において、令和4年台風15号により土砂流出や山腹崩壊など複数の山地災害が発生したが、5か年加速化対策により治山対策を実施した地区については、山腹・渓流の安定化が図られていたため、山地災害の発生を未然に防止し事前防災効果を発揮した。

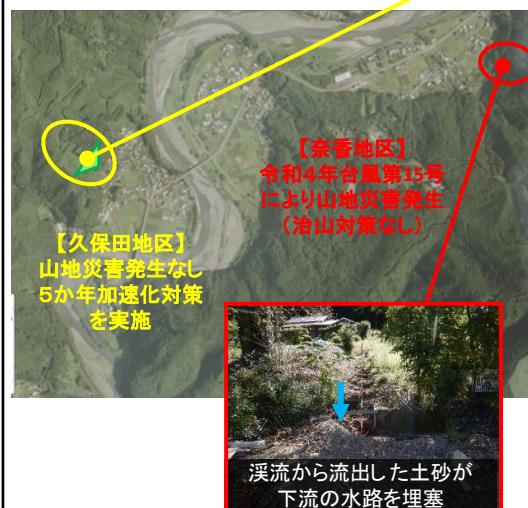
○平成30年7月豪雨と令和4年台風第15号における降水量と山地灾害被害額の比較

・山地灾害被害額: 静岡県浜松市天竜区における被害額
・降水量の観測地点: 天竜
・平成30年7月豪雨の降水量: 2018年7月4日から6日までの日雨量の合計
・令和4年台風第15号の降水量: 2022年9月23日から25日までの日雨量の合計
