『平成23年7月新潟・福島豪雨への対応について』

森林整備部 治山課

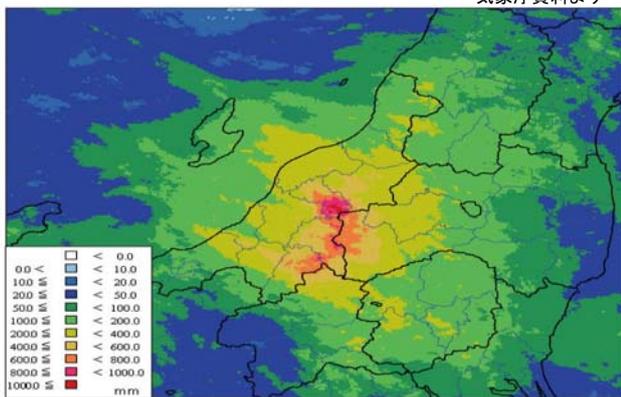
解析雨量による総降水量分布図(推定)(7月27日~30日)

新潟県三条市、福島県南会津郡只見町では、解析雨量による総降水量が、1,000ミリを超えたところがあった

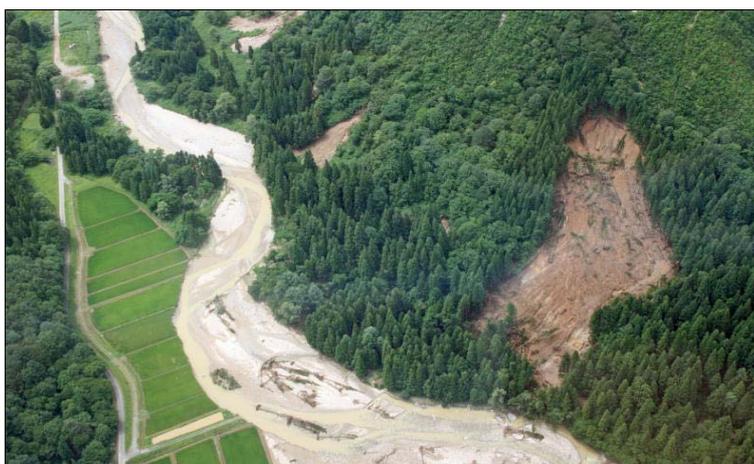
山腹崩壊と氾濫河川:南会津支署管内(民有林)

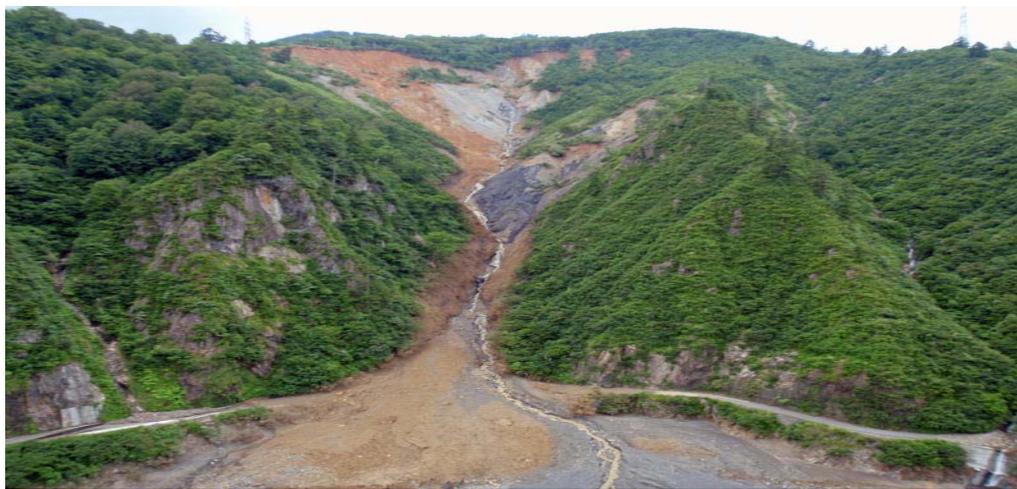
山腹崩壊:中越森林管理署管内(新潟県魚沼市)

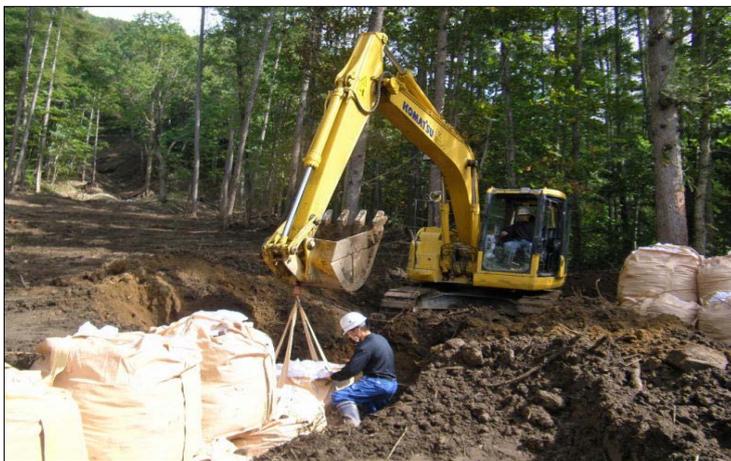
応急復旧措置:利根沼田森林管理署管内 (群馬県みなかみ町)

この豪雨に対し、中越森林管理署には災害対策本部、会津森林管理署南会津支署には災害情報連絡室が設置され現地の情報収集に当たるとともに、天候の回復後には、国有林防災ボランティアの協力を得つつ、速やかに詳細な被害状況を把握するとともに2次災害防止のための土砂流出防止措置等の応急復旧工事を行いました。

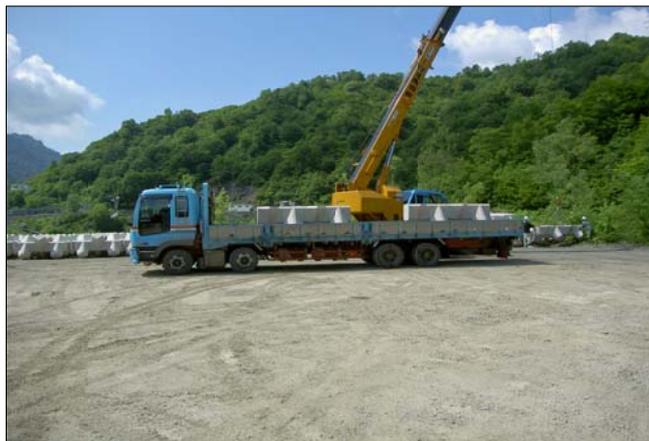
コンクリートブロック製造ヤード: 同右

これらの被災地域では、現在も新潟と福島を結ぶ重要路線であるJR只見線が一部不通のままとなっているなど、豪雨の痛ましい爪痕が未だ各地に残されている状況ですが、関東森林管理局においては、地域の安全で安心な生活が一日でも早く取り戻せるよう、豪雪地帯にあつて工期短縮を図るためのコンクリートブロック工法の採用など、本格復旧に向けた治山等の工事に鋭意、取り組んでいるところです。

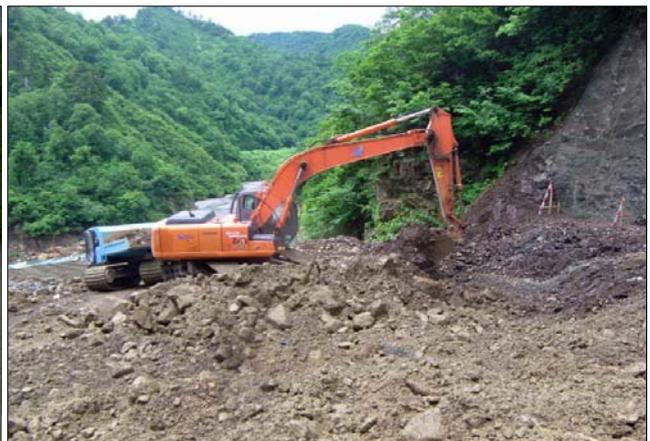
復旧治山工事:中越森林管理署管内 (新潟県魚沼市)
