高津地区

場所 : 十津川村高津
 崩壊地面積 : 3.33ha
 主要工種 : 谷止工 1基、護岸工
 山腹工(土留工 2基)
 工期 : 平成25年3月 1日～
 8月19日完成

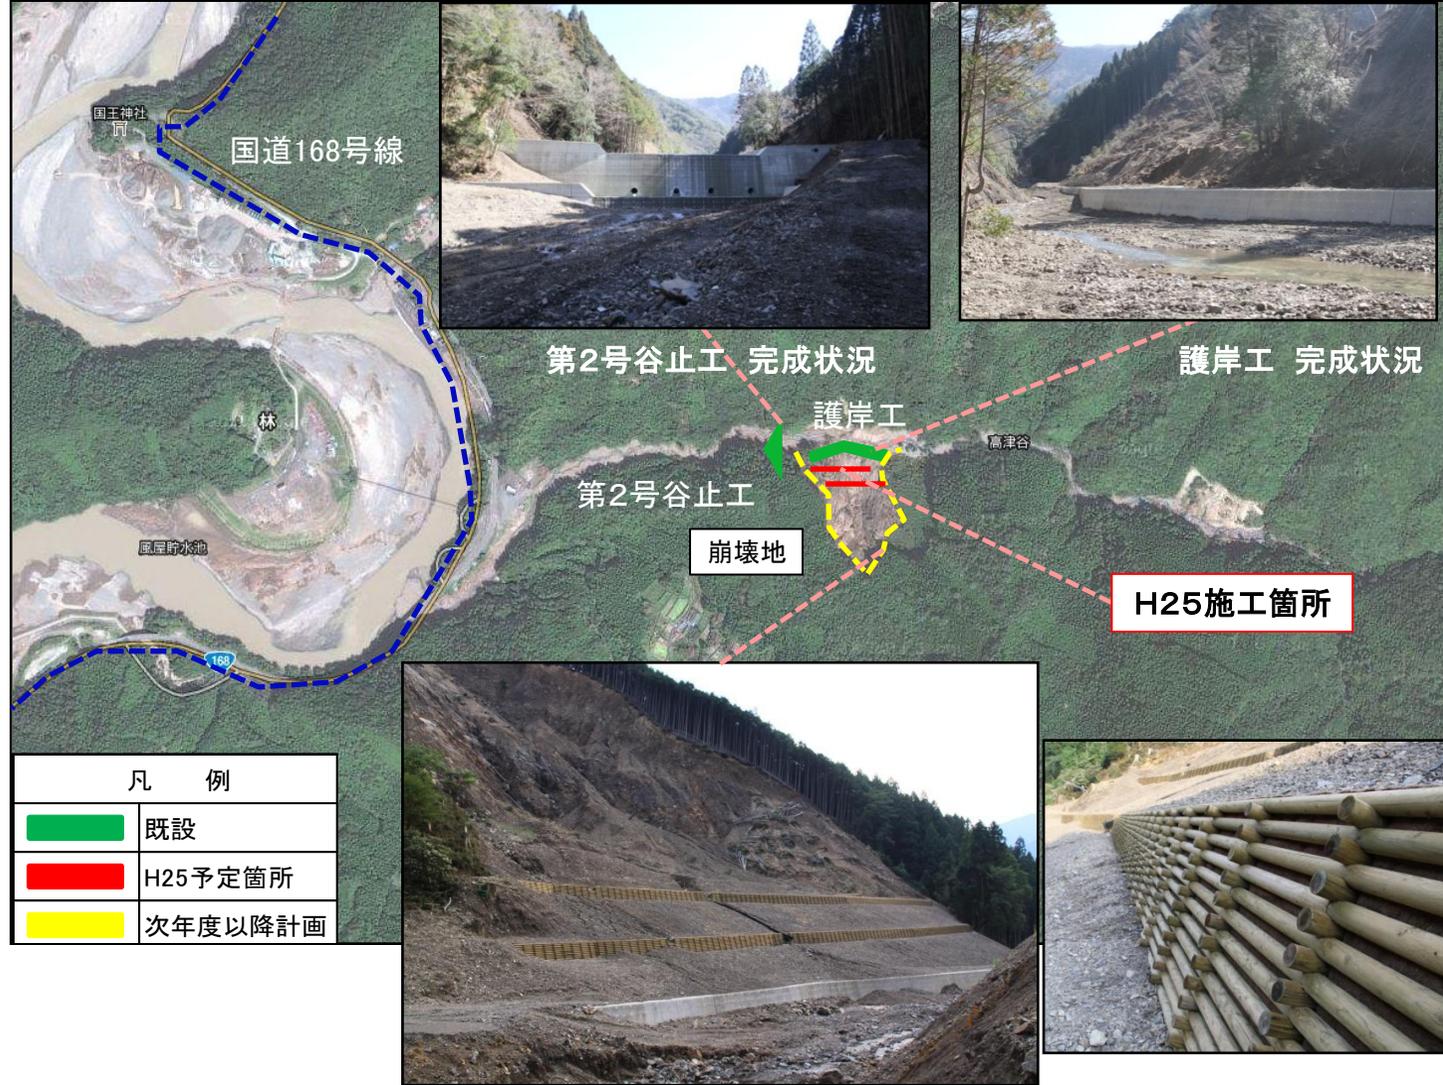
木製土留工 完成状況

山腹崩壊によって土砂が流出し、不安定な土砂が堆積しているため、谷止工と護岸工により渓床・溪岸を安定させ、山腹工により斜面の安定を図ります。
