和歌山県内における対応状況①（紀伊田辺地区民有林直轄治山事業）

(主要事業③) 各地における豪雨災害等からの復旧に向けた主な取組

(主要事業④) 手取川上流大規模崩壊地に係る治山対策の実施状況について

(参考) 治山事業の内容について①<復旧治山対策>

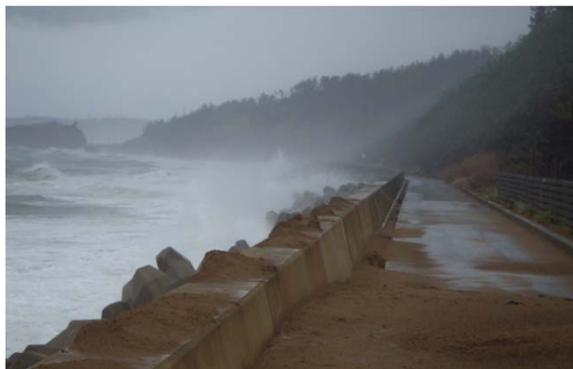
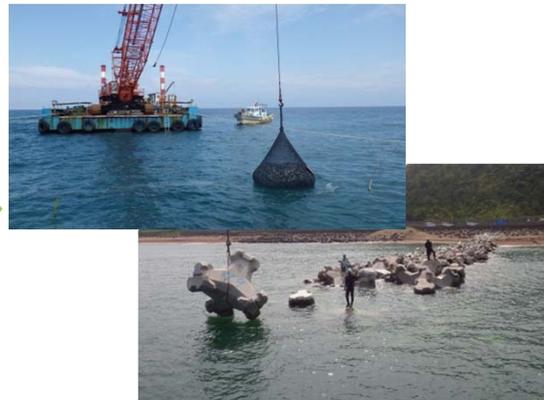
日本海沿岸に位置する福井県あわら市では、昭和30年代から度重なる冬期風浪による潮害等に悩まされてきました。福井森林管理署では、海岸防災林を整備・保全し、生活環境の保全に努めています。近年では平成23年に風浪災害で既存の防潮護岸等が被災したことから、「突堤」の設置により、海岸線の侵食・後退を防止し、潮害の防止・軽減を図っています。

突堤工の実施

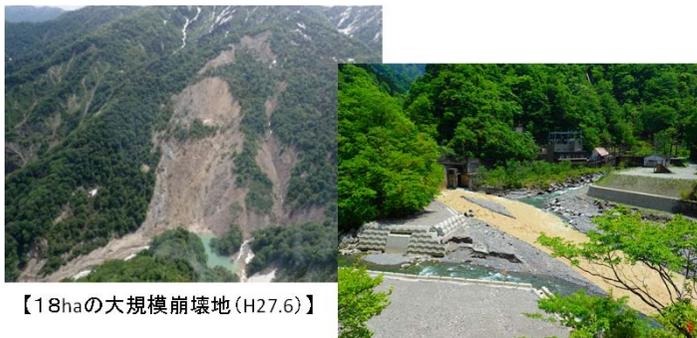
手取川河口から約60km上流に位置する当地(白山市尾添)では1950年代から小規模崩壊地が存在していたが、平成20年代に入り徐々に拡大。平成27年5月に融雪期に大きく拡大し、手取川流域に広く濁水を発生させた。

【18haの大規模崩壊地(H27.6)】

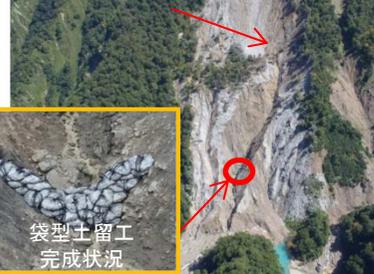
地元地域において濁水現象が深刻な問題となったことを受け、石川森林管理署が、6月に緊急対策に着手し、当面の濁水現象を抑制するヘリコプターによる**侵食防止材の投下(土壌を凝固させる資材の吹付)**に取り組みとともに、特に侵食の激しい箇所には**1tの石を詰め込んだ袋型の土留工を設置**しました。

【緊急対策の完了時の状況(H27.10)】

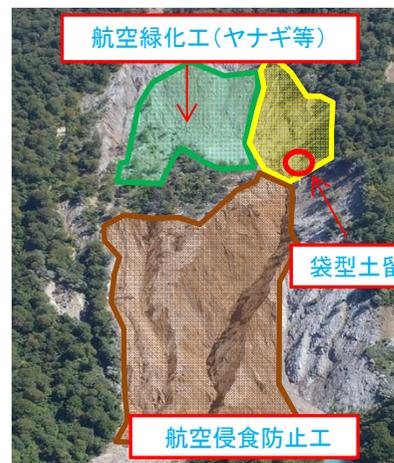
【28年度対策のイメージ】

航空緑化工(ヤナギ等)

袋型土留工

航空侵食防止工

本年2月に行った5名の学識経験者からなる「手取川上流崩壊地に関する技術検討会」(座長:石川県立大学 柳井清治教授)の議論を踏まえ、崩壊地に対して画一的な対策を講じるのではなく、**地帯区分を行ったうえで、各地帯に応じた処置を講じながら、郷土産を活用した緑化を進めていくこと**としております。

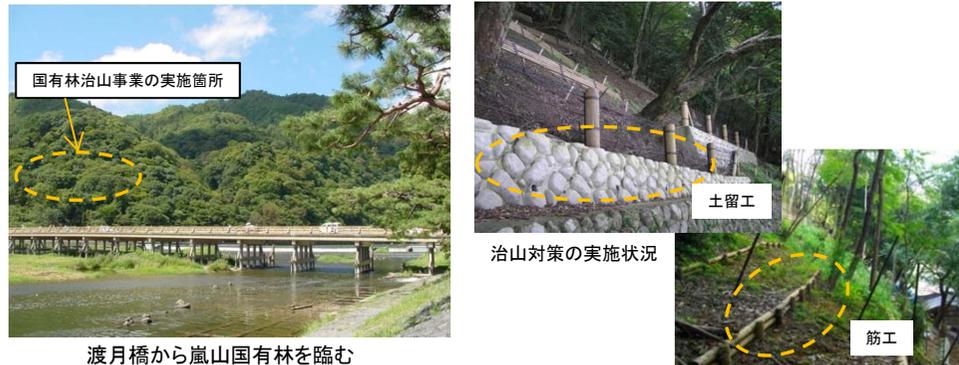
年間800万人を超える観光客が訪れると言われている「嵐山」。「渡月橋」から上流側左手はほぼ国有林となっています。当該地は大半が急傾斜等の条件で土砂流出が度々発生。このため、地元の有識者等と連携しつつ、景観に配慮した土留工や筋工等の治山対策を進めています。

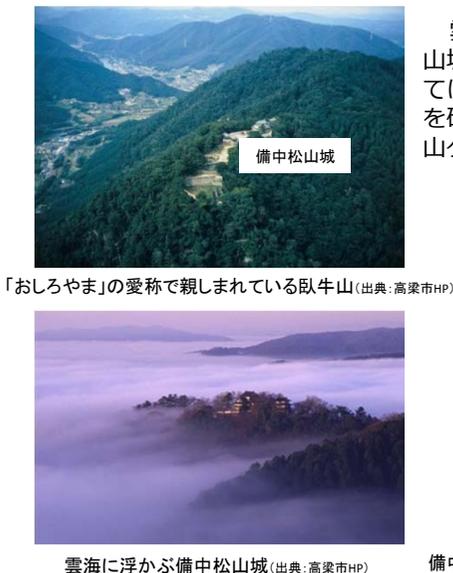
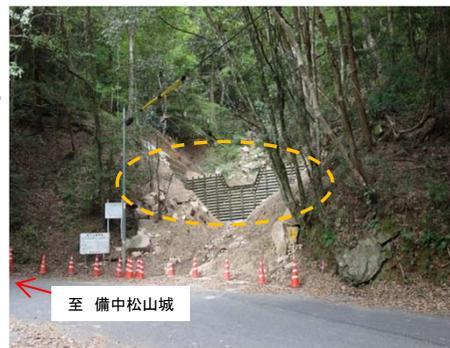
雲海に浮かぶ「天空の城」として名高い備中松山城が所在する岡山県高梁市臥牛山国有林においては、市道を往來する観光シャトルバス等の安全を確保するため、山地からの土砂の流出を防ぐ治山ダムの設置等の対策を実施しています。

備中松山城に向かう市道を保全する治山ダムの設置(H28.10)

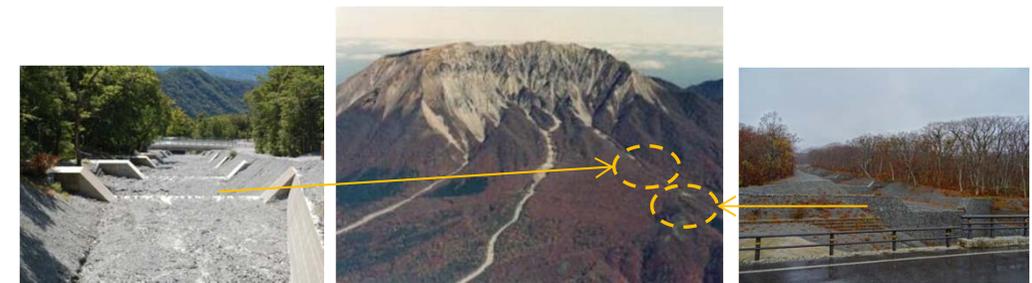
- ①崩壊地の脚元を固定し、崩壊地の土砂移動を抑制するための治山ダム群の整備
- ②土石流が発生した場合であっても、下流域に安全に土砂を流すための流路の固定を進め、下流の住民の方のみならず観光客や登山客の安全確保に努めています。

床固工群と護岸工により土砂を安全に流す対策を実施

観光客等が目にしやすい箇所は治山ダムに自然石を採用

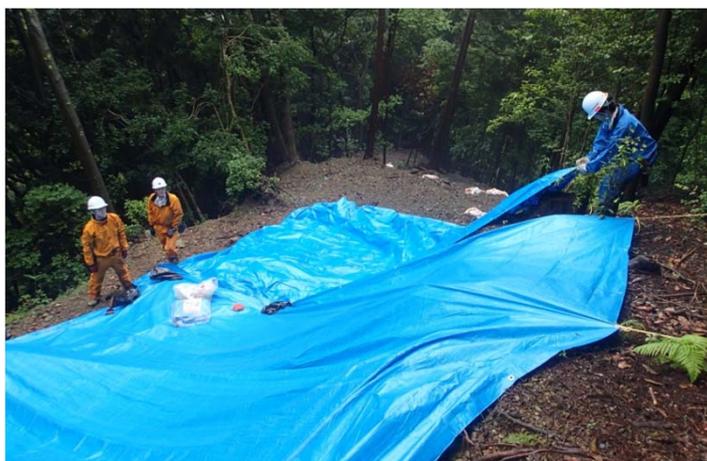
【崩壊拡大防止のための応急措置（H28,6月 山口所管内）】

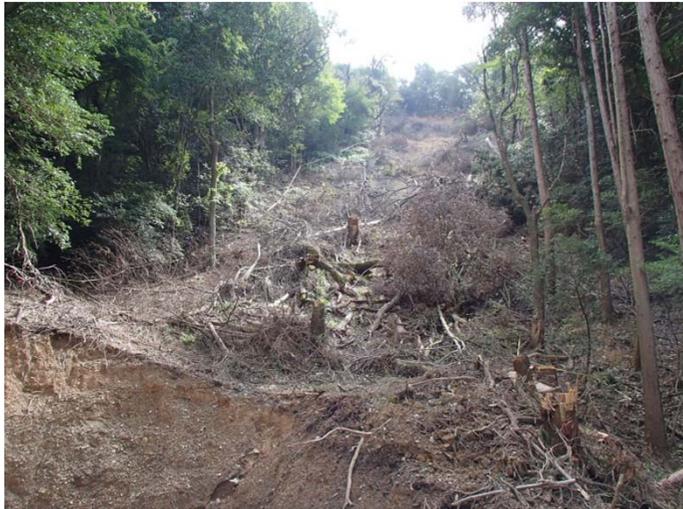
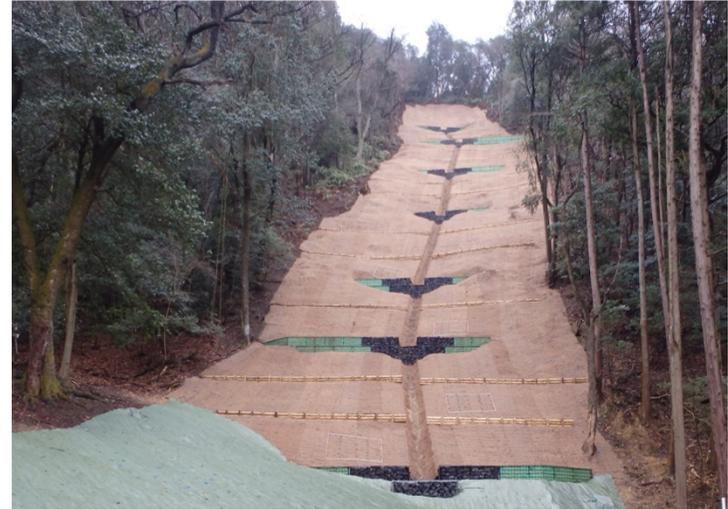
■山腹工(山腹工:崩れた山を復旧する工事) [事例1]滋賀森林管理署(大津市)における施工事例

施工後

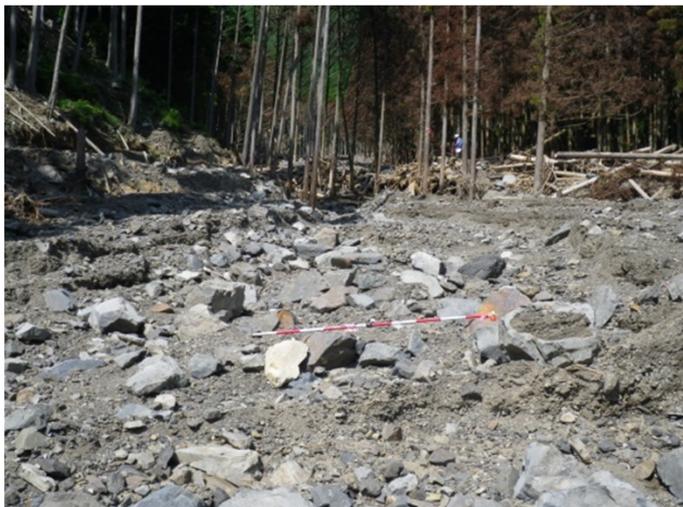
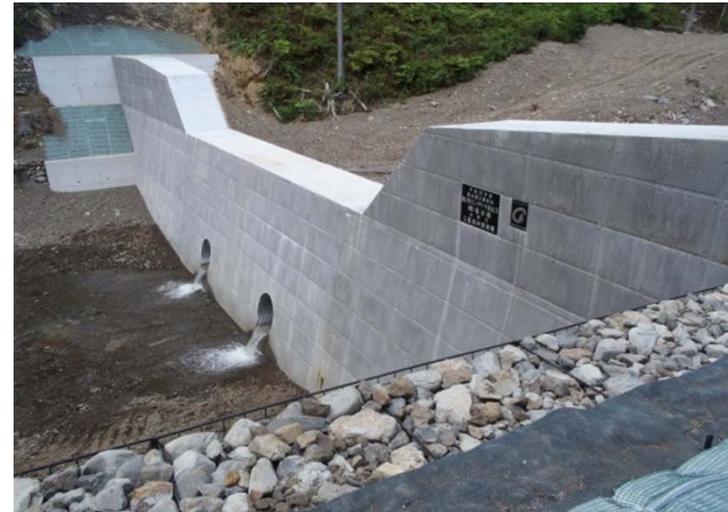
■溪間工(治山ダム工:荒廃した溪流を安定化させる工事) [事例2]三重森林管理署(紀北町)における施工事例

施工後

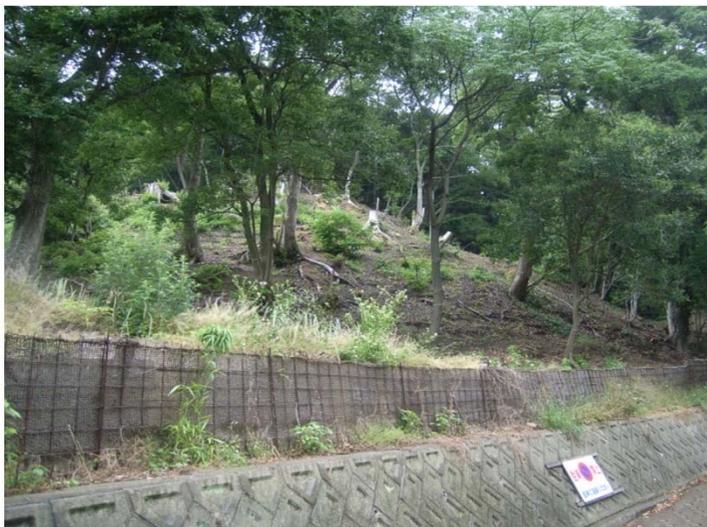
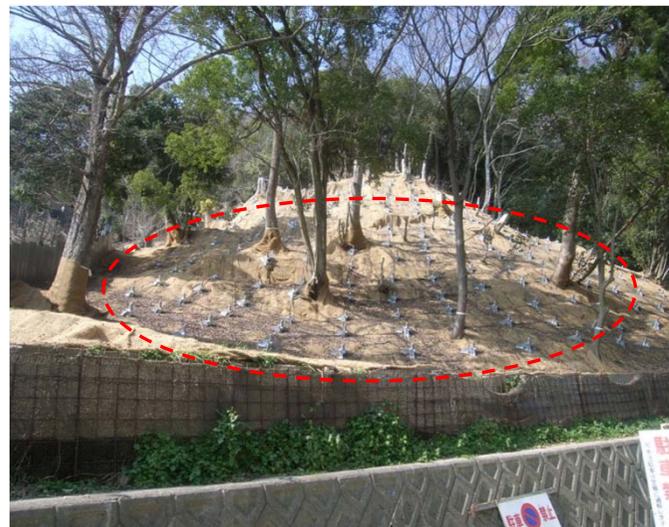
[事例1]兵庫森林管理署(たつの市)における施工事例

・立木を可能な限り伐採せず崩れそうな斜面を補強

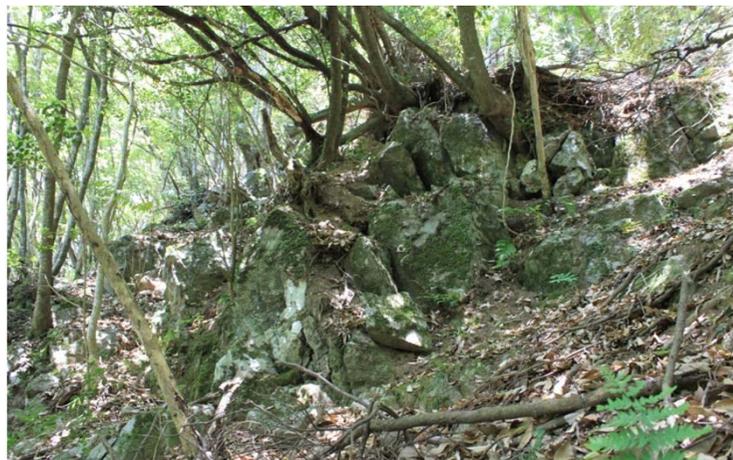
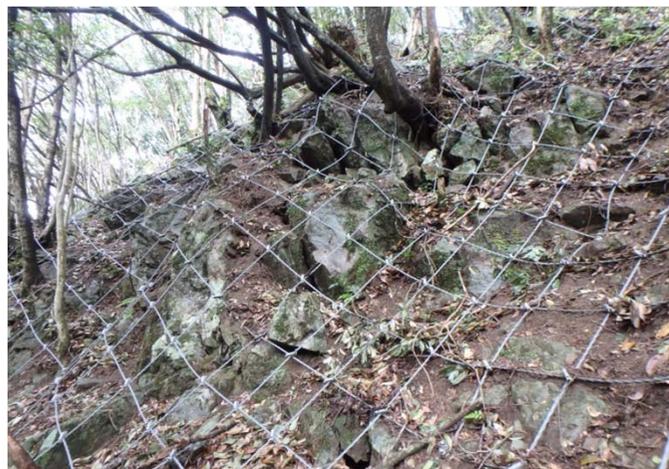
[事例2]島根森林管理署(津和野町)における施工事例

・落石発生のある斜面をネットで被覆
