# 霧島山(新燃岳)噴火に伴う防災対策の取組状況(平成23年7月11日)

林野庁 九州森林管理局 宮崎森林管理署 都城支署管内

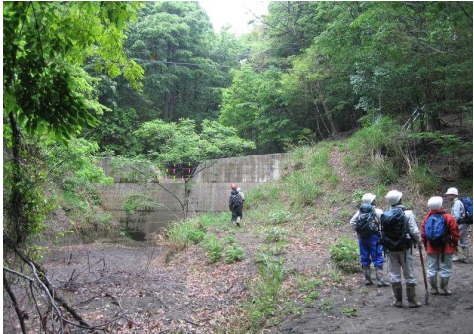
| 新 着 情 報 | 取 組 内 容 |
|---|---|
| <p>(専門家による植生影響調査の状況)</p> <p>(丸谷川上流)</p><br><p>(職員による渓流調査の状況)</p> <p>(丸谷川:治山ダムの状況)</p><br> <p>(荒川内川:治山ダム上流の状況)</p> | <ul style="list-style-type: none"> <li>○ 降灰等による植生への影響調査(6月2日) <ul style="list-style-type: none"> <li>・ 降灰などによる植生への影響に関するモニタリング調査</li> </ul> </li> <li>○ 霧島火山防災連絡会議「コアメンバー会議」<br/>(6月2日、宮崎県都城市) <ul style="list-style-type: none"> <li>・ 関係自治体からの避難計画等についての状況報告</li> <li>・ 関係機関からの情報提供(降灰に伴う土石流対策等)</li> </ul> </li> <li>○ 丸谷川流域で霧島治山工事(228)、荒川内川流域で霧島治山工事に着手</li> <li>○ 梅雨前線による集中豪雨後に渓流調査を実施<br/>(6月23日～6月24日) <div data-bbox="746 1106 1382 1424" style="border: 1px dashed black; padding: 10px;"> <p>1 降雨期間 6月10～6月22日</p> <p>2 雨量データ えびの地域雨量観測所<br/>累計雨量1,379.0mm<br/>時間最大雨量48.5mm<br/>日最大雨量339.0mm</p> <p>3 調査箇所 丸谷川、荒川内川、荒襲川</p> </div> <p>丸谷川</p> <ul style="list-style-type: none"> <li>・ 渓流内に堆積していた火山灰の流下を確認</li> </ul> <p>荒川内川</p> <ul style="list-style-type: none"> <li>・ 排土していた2基の治山ダムで流出した約2,200m<sup>3</sup>の土砂を捕捉</li> <li>・ 最上流のH10既設治山ダム(標高830m)に火山灰の流下を確認</li> </ul> <p>荒襲川</p> <ul style="list-style-type: none"> <li>・ 渓流内に堆積していた火山灰の流下を確認</li> <li>・ 最上流の治山ダムで流出した土砂を捕捉</li> </ul> <p>現地状況は別添1～3のとおり</p> </li> </ul> |

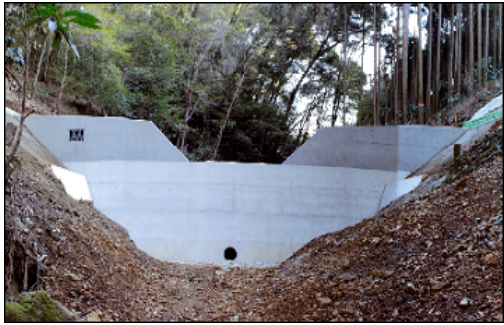
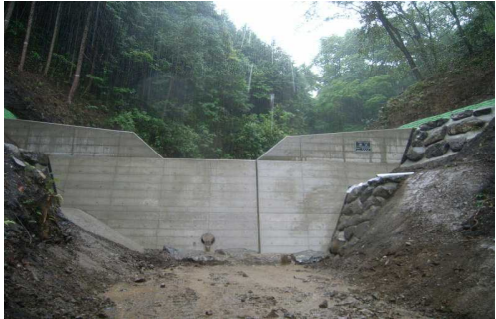
| 実施箇所 | 取組内容 |
|---|---|
| <p>丸谷川流域</p> <p>(霧島5治山工事の完成状況)</p> <p>(霧島4治山工事の施工状況)</p> | <ul style="list-style-type: none"> <li>○ 土石流センサーを1基設置。 <ul style="list-style-type: none"> <li>・ 2月14日から配信開始</li> <li>・ 監視カメラの設置完了(3月25日)</li> </ul> </li> <li>○ 渓流調査を3月15日～16日実施</li> <li>○ 霧島2治山工事(1工区)・霧島2治山工事(2工区)・霧島5治山工事の完成(3月25日)</li> <li>○ 霧島1治山工事・霧島3治山工事・霧島4治山工事に着手<br/>6月末現在の各工事における進捗率は以下のとおり <ul style="list-style-type: none"> <li>・ 霧島1治山工事 → 約90%(治山ダム1基完成)</li> <li>・ 霧島3治山工事 → 約70%(治山ダム1基完成)</li> <li>・ 霧島4治山工事 → 約70%(治山ダム1基完成)</li> </ul> </li> </ul> |

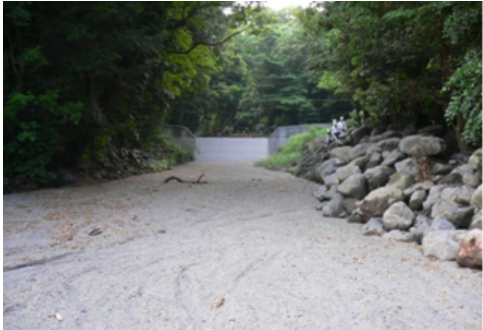
| 実施箇所 | 取組内容 |
|---|---|
| <p>荒川内川流域</p> <p>(流出した土砂を捕促した状況)</p> | <ul style="list-style-type: none"> <li>○ 土石流センサーを1基設置 <ul style="list-style-type: none"> <li>・ 2月17日から配信開始</li> <li>・ 監視カメラの設置完了(3月25日)</li> </ul> </li> <li>○ 既設治山堰堤の排土工事を完了 <ul style="list-style-type: none"> <li>・ 排土量 約2,200m<sup>3</sup></li> </ul> </li> <li>○ 大型土のう設置完了 <ul style="list-style-type: none"> <li>・ 土石流の流出を抑止するために施工</li> </ul> </li> <li>○ 渓流調査を3月15日～16日実施</li> </ul> |

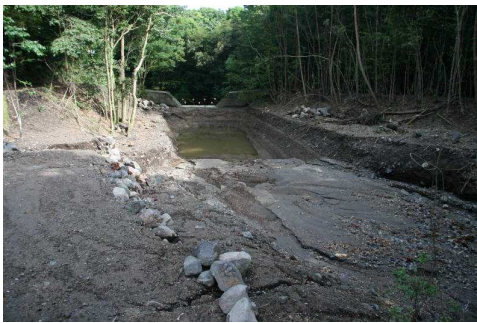
| 実施箇所 | 取組内容 |
|---|---|
| <p>荒襲川流域</p> <p>(流出した土砂を捕促した状況)</p> | <ul style="list-style-type: none"> <li>○ 土石流センサーを1基設置 <ul style="list-style-type: none"> <li>・ 2月17日から配信開始</li> <li>・ 監視カメラの設置完了(3月25日)</li> </ul> </li> <li>○ 霧島治山工事(施設災)の完成(3月25日)</li> <li>○ 既設治山堰堤の排土工事を完了 <ul style="list-style-type: none"> <li>・ 排土量 約17,800m<sup>3</sup></li> </ul> </li> <li>○ 渓流調査を3月15日～16日実施</li> </ul> |

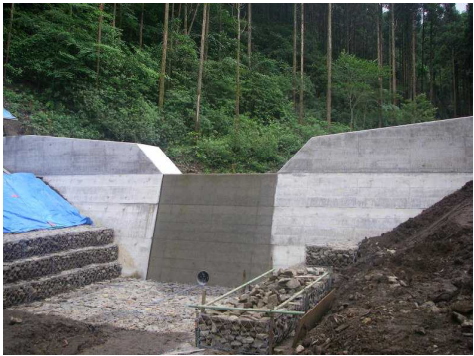
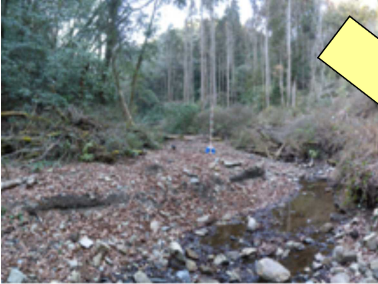
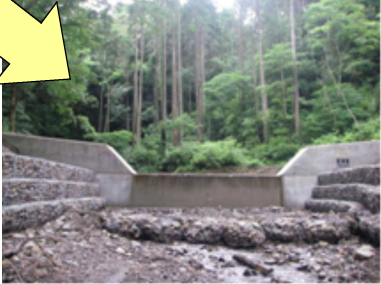
| 実 施 箇 所 | 取 組 内 容 |
|---|---|
| <p>山田川流域<br/>(長尾治山工事の施工状況)</p> <p>(完成間近のNO.4 治山ダム)</p> | <ul style="list-style-type: none"> <li>○ 長尾治山工事に着手 <ul style="list-style-type: none"> <li>・ 6月末現在の工事の進捗率は約95% (治山ダム1基完成)</li> </ul> </li> </ul> <div style="display: flex; justify-content: space-around; align-items: center;"> </div> <p>(施工前の状況) (完成したNO.3 治山ダム)</p> |

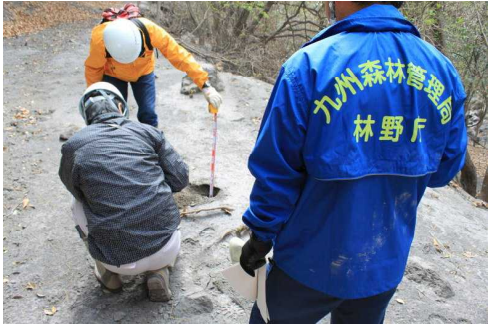
| 実 施 箇 所 | 取 組 内 容 |
|---|---|
| <p>その他</p> <p>(専門家による現地調査の状況)</p><br> <p>(コアメンバー会議の状況)</p> | <ul style="list-style-type: none"> <li>○ 降灰量調査を実施。 <ul style="list-style-type: none"> <li>・ 宮崎県都城市及び高原町の国有林において、降灰量調査を開始。(2月9日)</li> <li>・ 調査データをコアメンバー会議で中間報告(3月10日)</li> <li>・ 降灰量調査報告書の取りまとめが完了(3月30日)</li> </ul> </li> <li>○ 九州森林管理局治山課職員による渓流調査<br/>(3月15日～16日)<br/>(丸谷川・荒川内川・荒襲川で延長約12Km)</li> <li>○ 森林活性度調査を実施 <ul style="list-style-type: none"> <li>・ 森林活性度調査報告書の取りまとめが完了(3月28日)</li> </ul> </li> <li>○ 治山事業全体計画調査業務(霧島地区)の契約締結<br/>(4月28日)</li> </ul><br><ul style="list-style-type: none"> <li>○ 霧島火山防災連絡会議「コアメンバー会議」 <ul style="list-style-type: none"> <li>・ 宮崎森林管理署都城支署、鹿児島森林管理署、九州森林管理局が出席。</li> </ul> </li> </ul> <ul style="list-style-type: none"> <li>・ 2月17日 第1回(宮崎県都城市)</li> <li>・ 2月24日 第2回(宮崎県西諸県郡高原町)</li> <li>・ 3月 1日 第3回(鹿児島県霧島市)</li> <li>・ 3月 3日 第4回(宮崎県都城市)</li> <li>・ 3月10日 第5回(宮崎県西諸県郡高原町)</li> <li>・ 4月25日 第6回(鹿児島県霧島市)</li> </ul> |

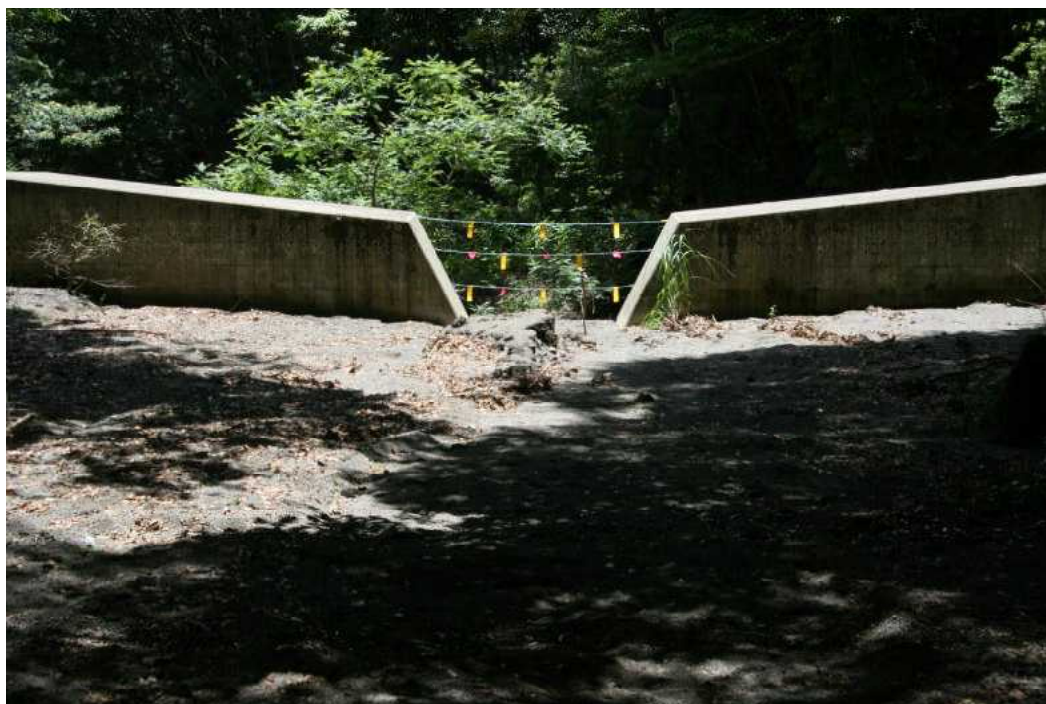
## 丸谷川の溪流状況

治山ダム上流の状況

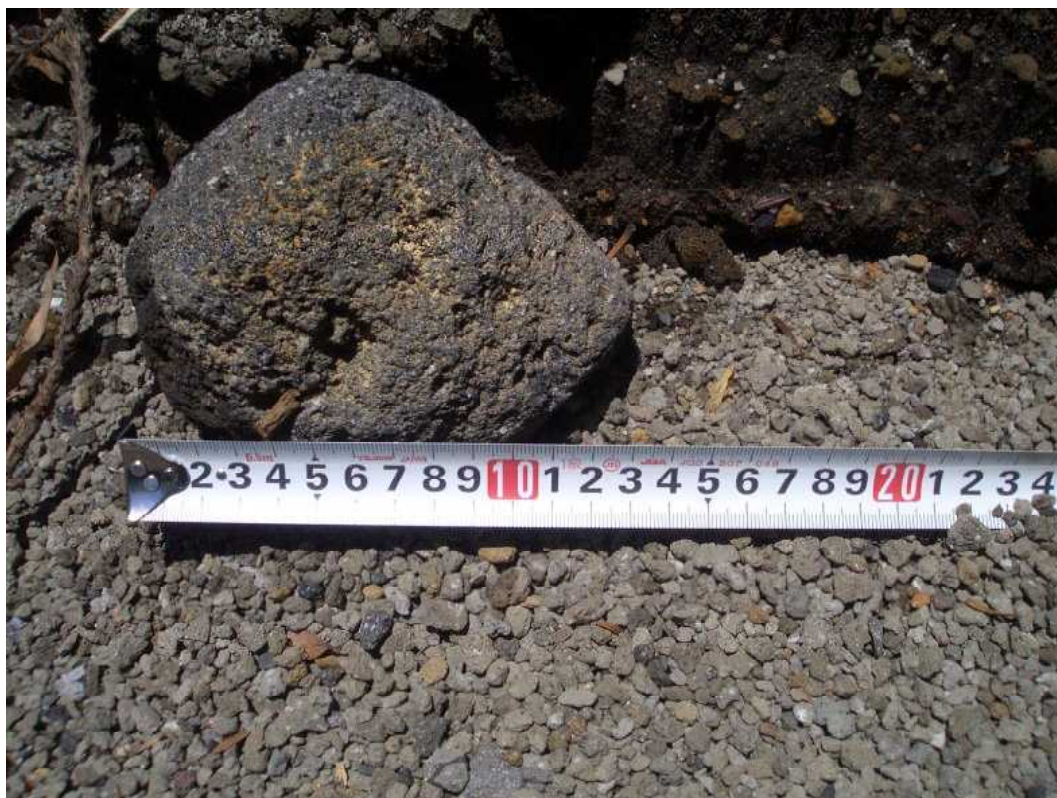
堆積していた火山灰の状況

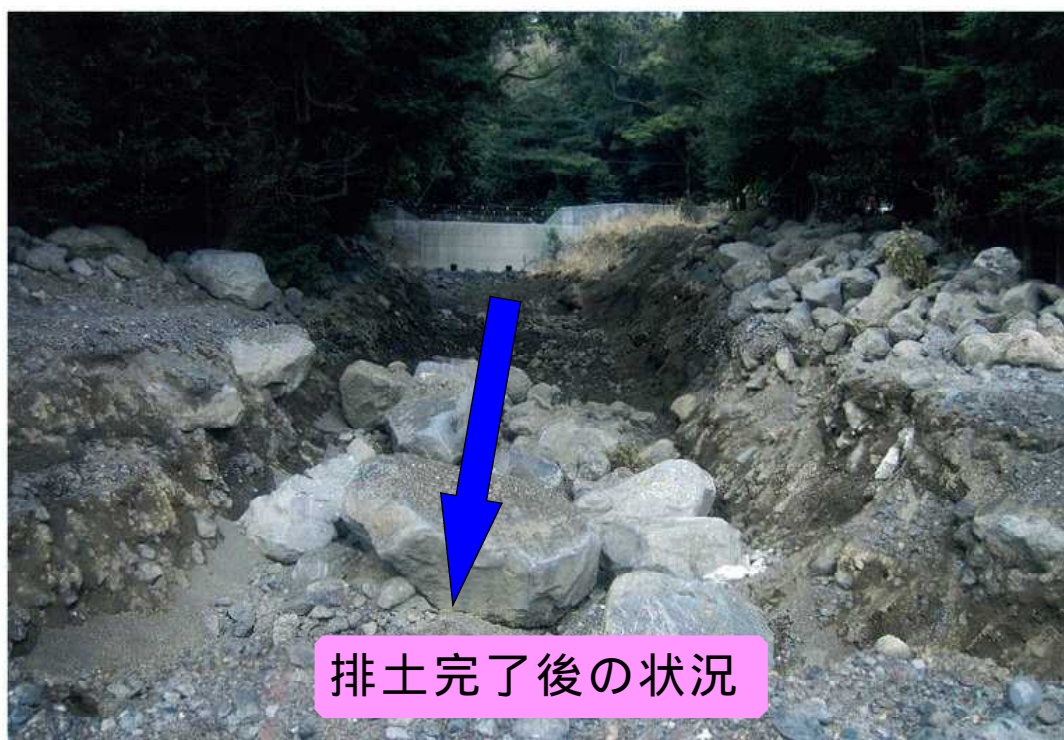
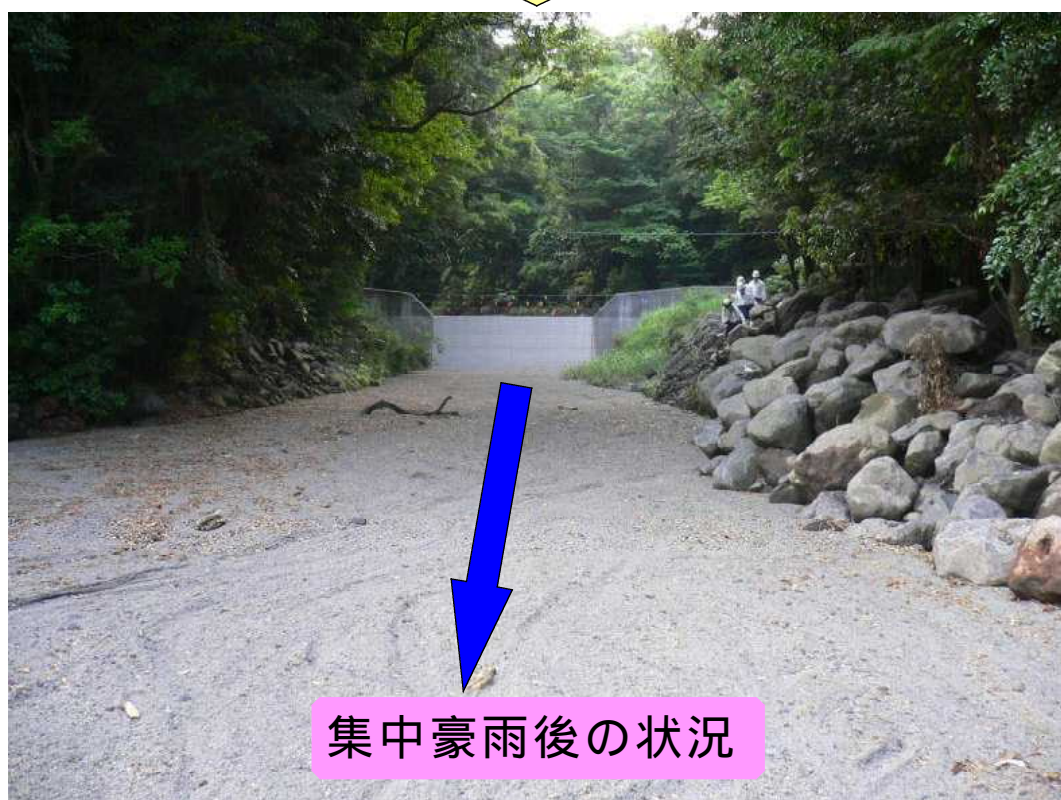
## 荒川内川の溪流状況

治山ダムが流出した土砂を捕促した状況

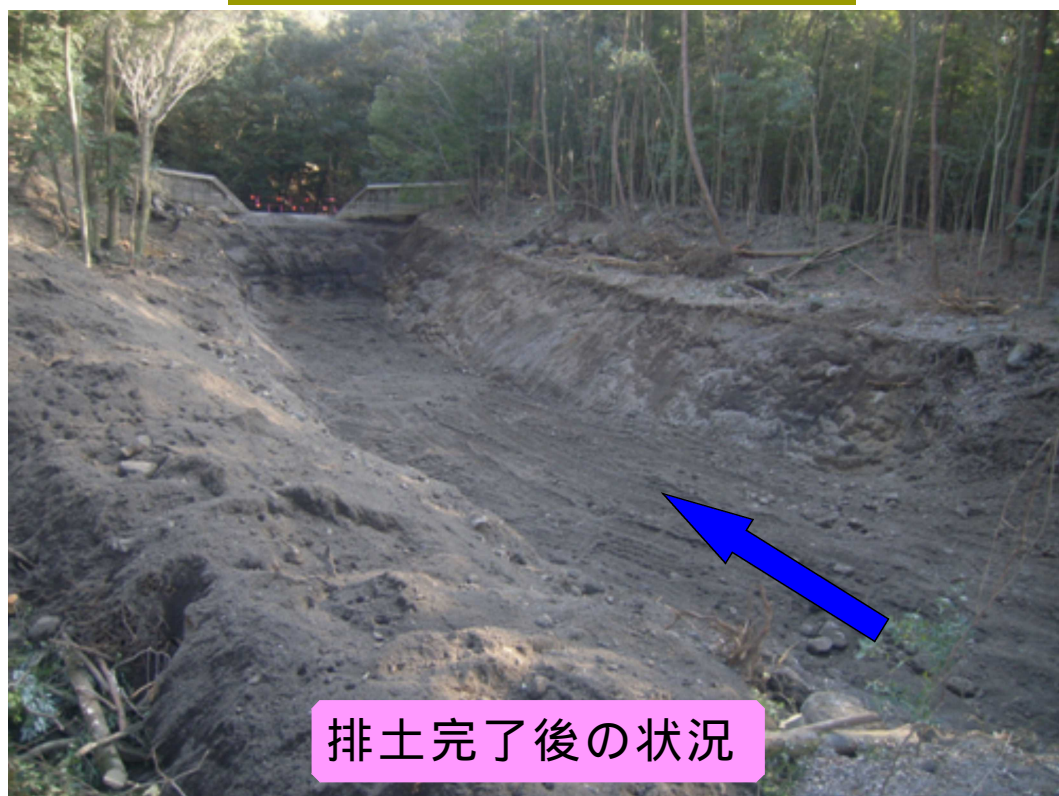
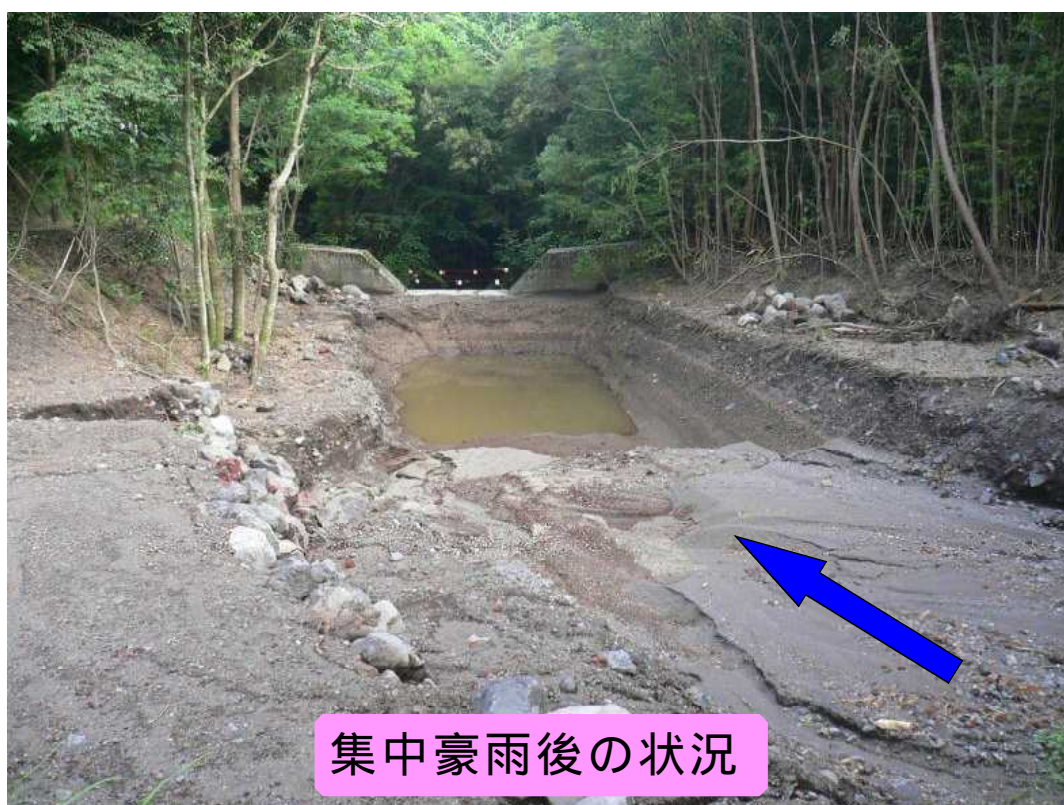
## 荒襲川の渓流状況

流出した土砂を捕促した状況
