雲仙・普賢岳と眉山の治山

令和6年4月

林野庁 九州森林管理局

長崎森林管理署

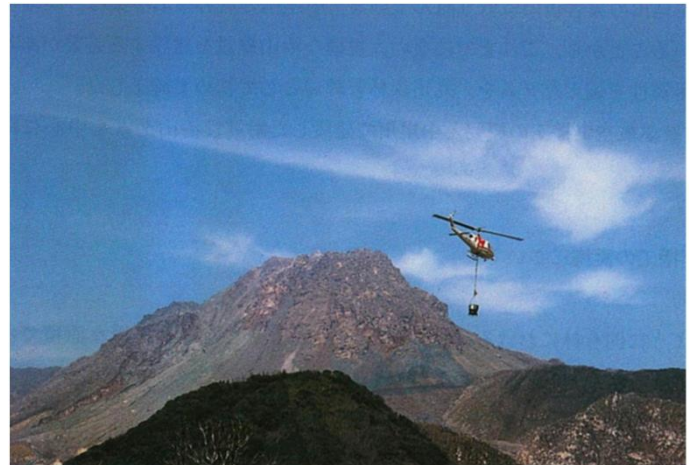
• 航空実播工の施工状況

- (1) 浸透能の回復、侵食の抑制のため航空実播工により早期全面緑化を図る。
- (2) 火砕流跡地については、降雨の集中流下を防ぎ、流水を拡散させることにより、土砂の流出を防備するため、土留工、緑化工を計画する。
- (3) 山腹凹部においては、大雨時の侵食防止のため水路工を計画する。

また、普賢岳斜面の早期緑化と安定化が災害対策の緊急課題であり、平成7年度から11年度にかけて、ヘリコプターによる航空実播工を約420ha実施した。

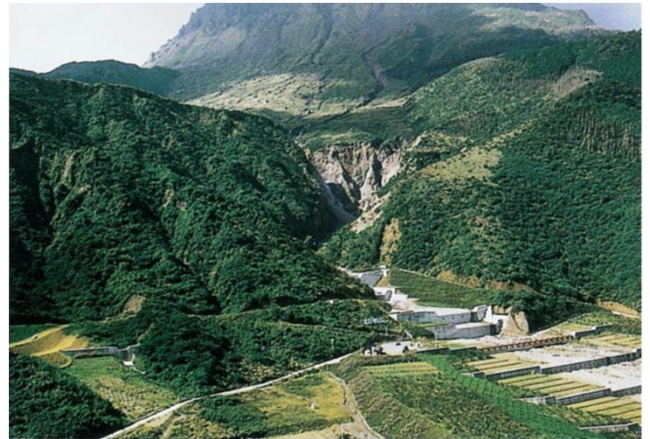
・治山施設の設置状況(中尾川流域)

治山施設については、土石流災害防止のため工事が施工可能な区域において、平成3年度以降災害関連緊急事業等により治山施設を施工した。

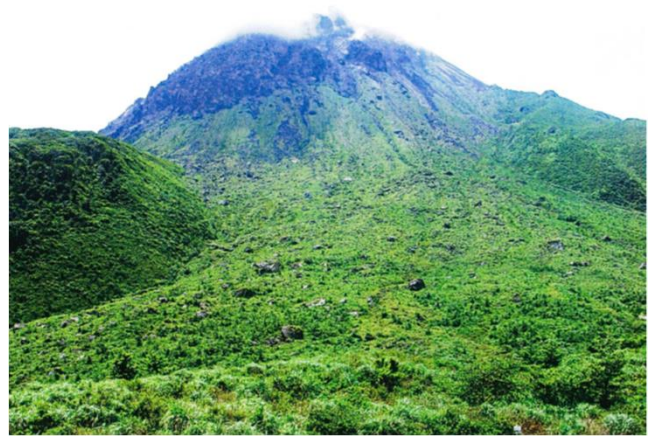
・航空実播工により緑化された山腹斜面

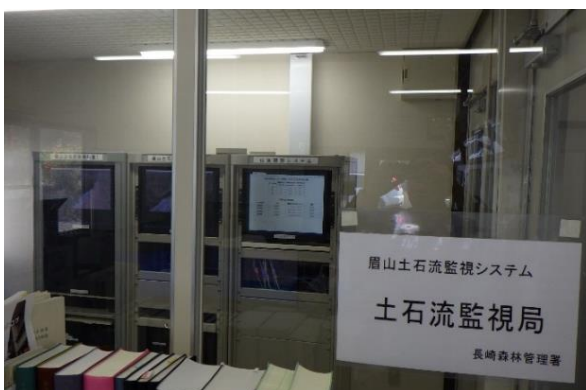
・眉山治山事業所に設置された監視システム

普賢岳の前面に位置する「眉山」は、普賢岳の火山活動との関係で注目を集めており、治山施設の整備と併せて眉山の山体挙動観測のため、山中に傾斜計、伸縮計、水位計等の観測機器及び土石流監視カメラを設置し、眉山治山事業所とオンラインで結びコンピュータ処理による分析を行い、防災関係機関等へ情報提供を行っている。

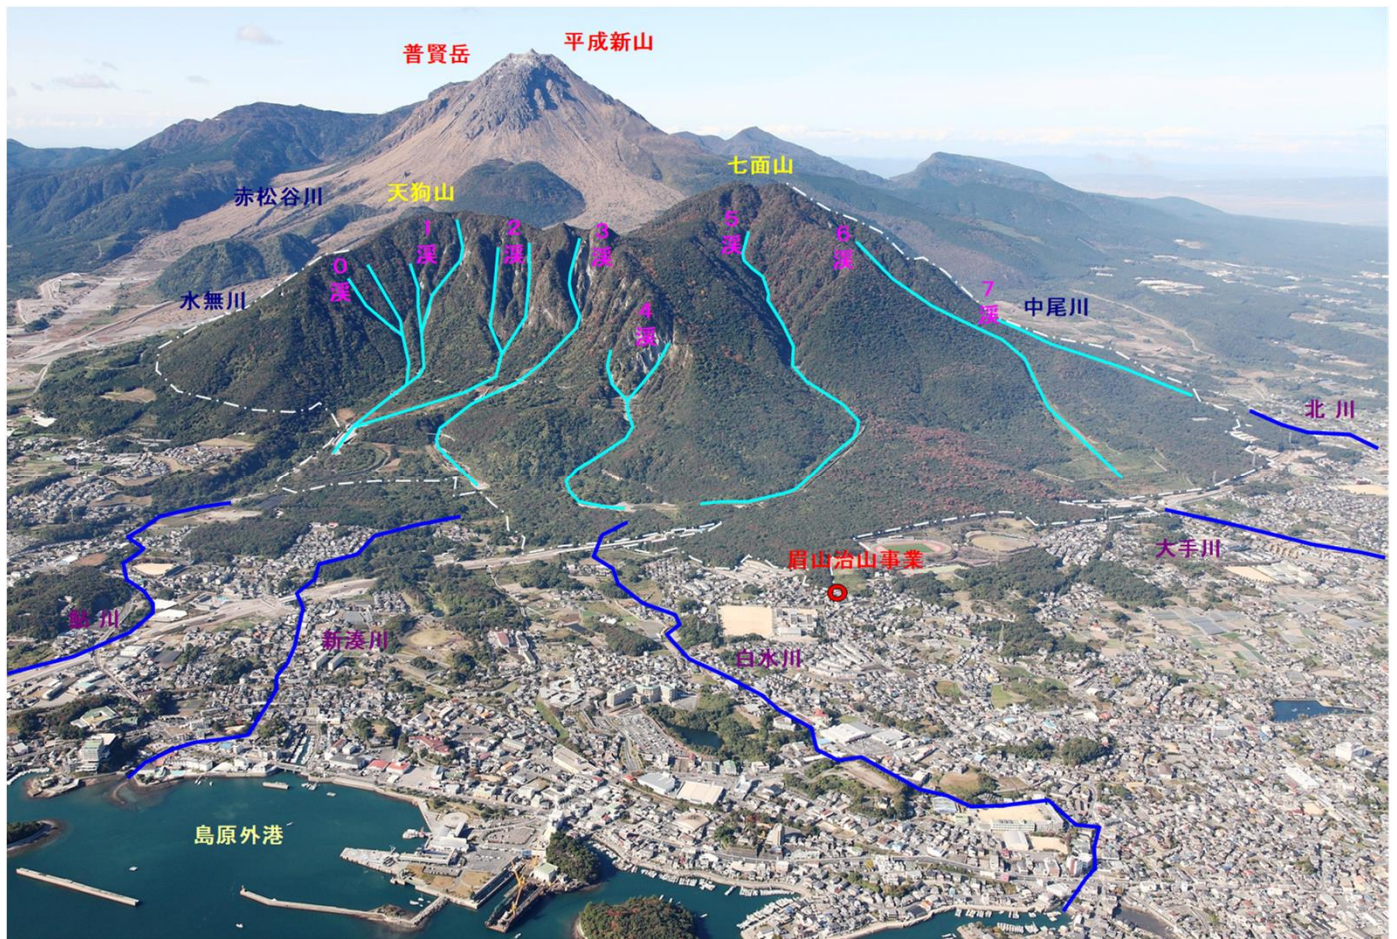
眉山治山事業模式図

- ・眉山治山事業施工箇所の概況

- ア 眉山0溪～7溪の各溪流における崩壊脚部の固定を図り、崩壊地の拡大と土砂の流出を防備する。
- イ 扇状地における土石流の発生を防止する。
- ウ 各溪流の流路を計画的に下流の分水路へ誘導する。
- エ 森林の保全機能を維持増進する。
- オ 事業の円滑な実施を図るため長崎県、島原市をはじめ関係機関との緊密な連携を図る。

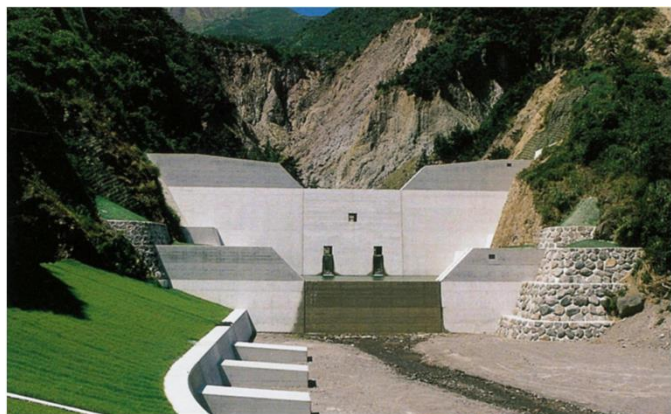
・ 治山ダムと上流の状況(中尾川)

※土石流による有害土砂を治山ダムが補足

溪間工は、治山ダム工・護岸工及び流路工等を施工し、溪流の侵食の防止により溪床の安定・山脚の固定及び土砂流出の抑制・調整を図る。

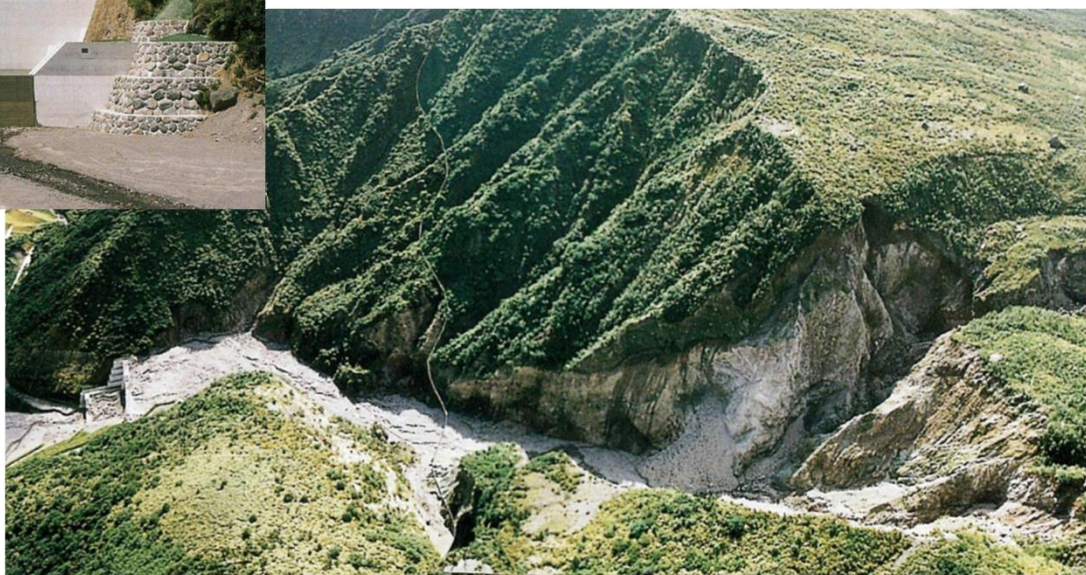
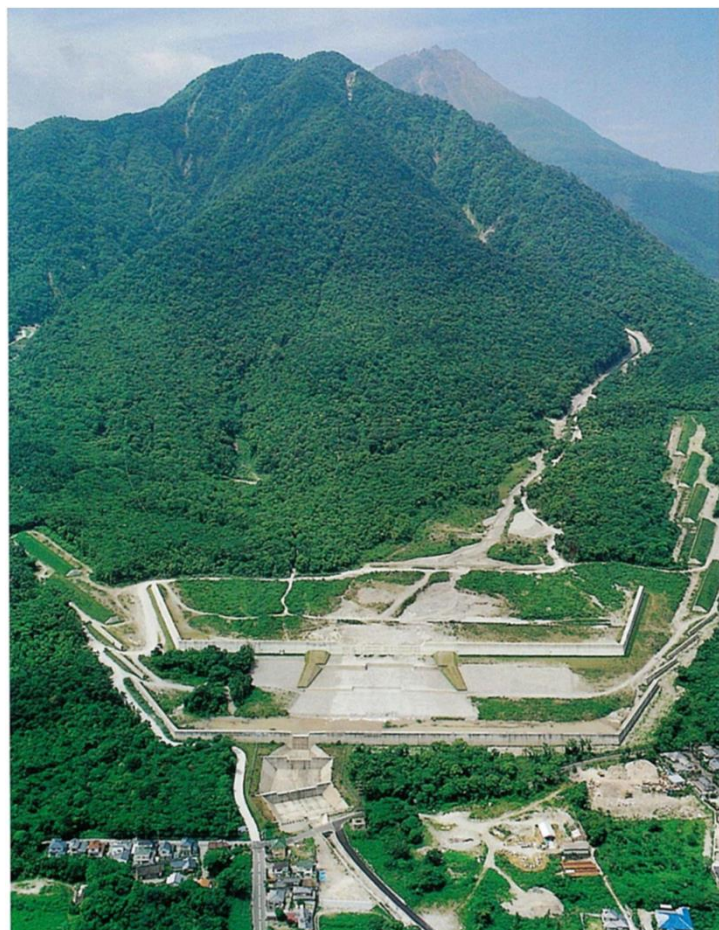
※島原市街地を守る治山ダムと導流堤

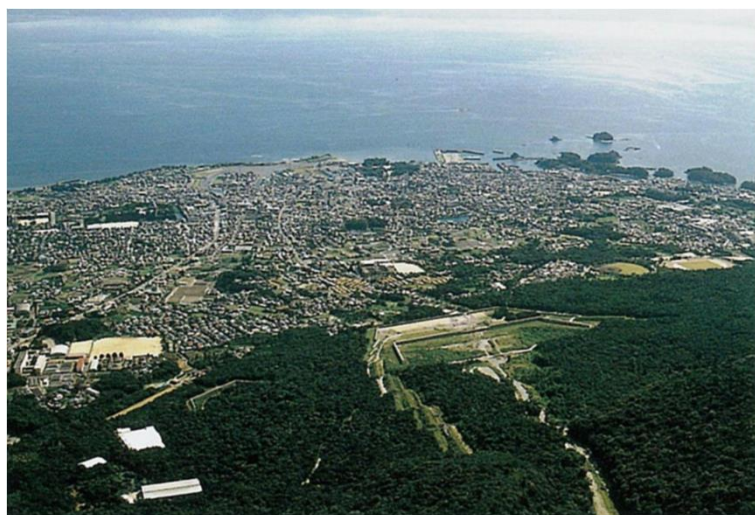
・ 治山ダム、護岸工及び流路工等を組み合わせた整備状況(眉山6溪)

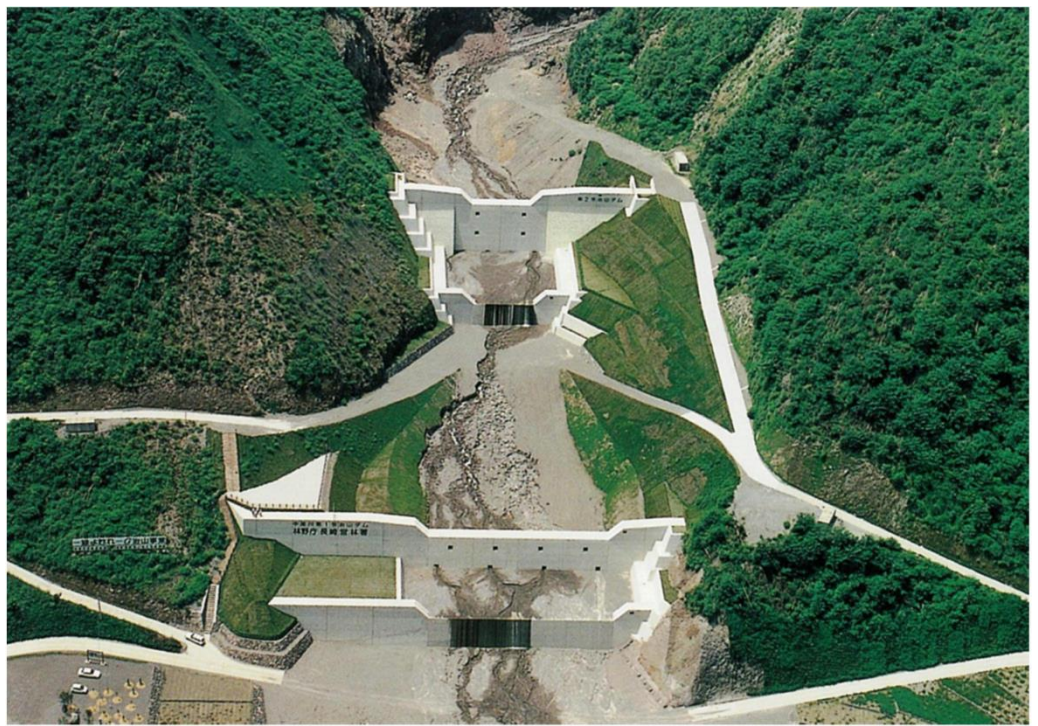
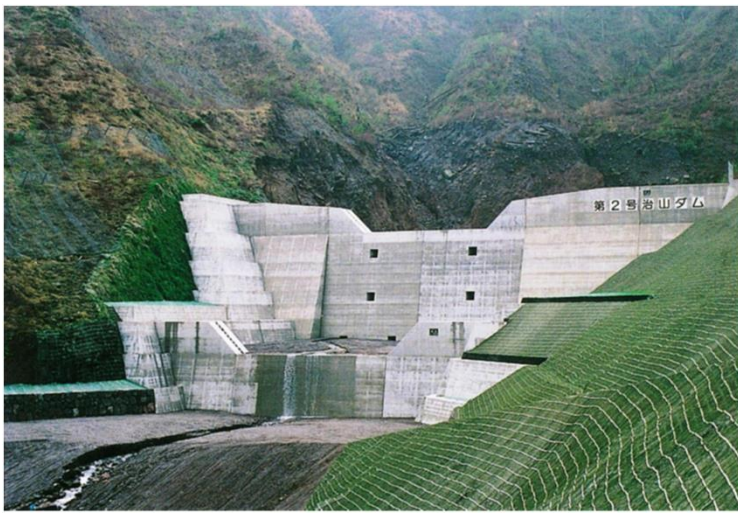
- 平成10年3月に完成した
治山ダム（中尾川）

※上流の2号治山ダムは地震震度（耐震性）を加味した設計となっている

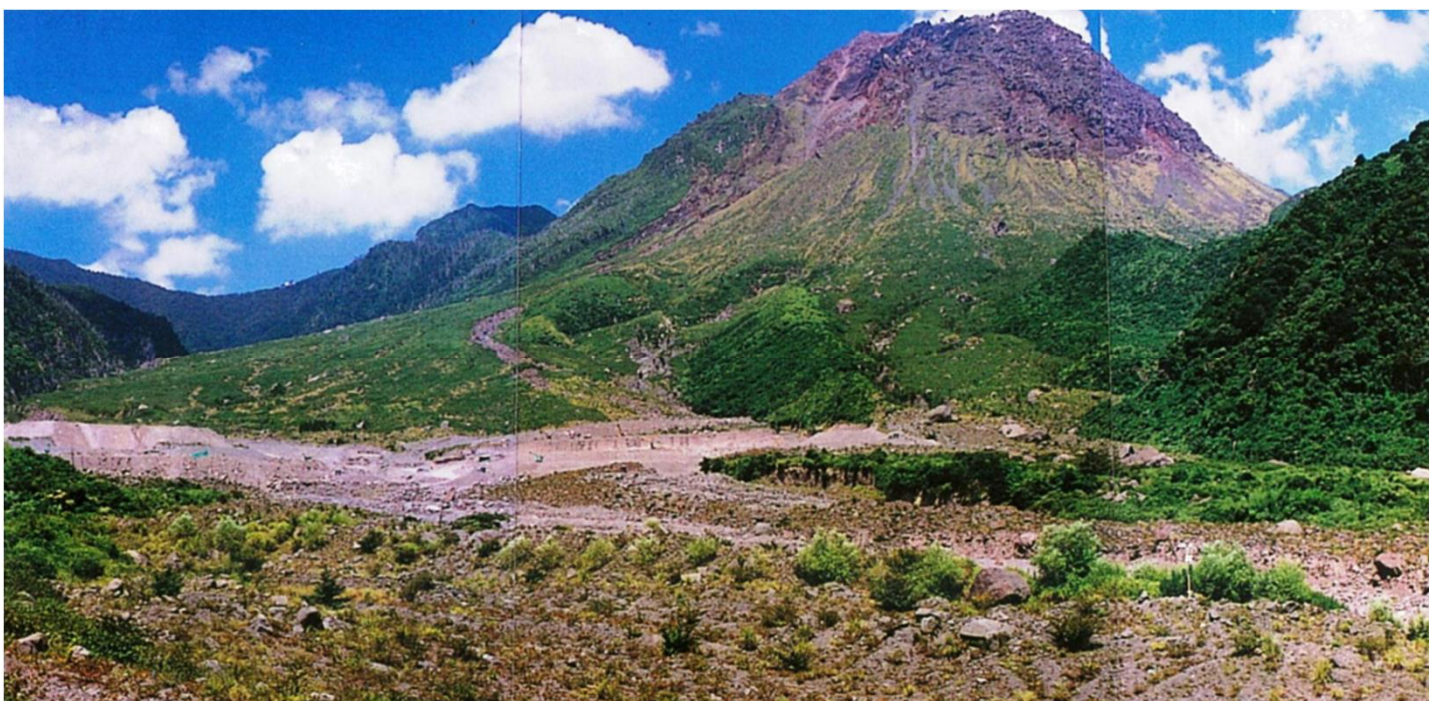
・航空実播工により緑を取りもどしはじめた普賢岳の山腹 (平成12年8月撮影)

火口周辺は、入林規制が続いており噴火当初からヘリコプターによる航空実播工が実施され早期緑化に取り組んでいる。
