## 大分西部森林管理署における治山事業

### 石垣鶴見国有林（別府市）の治山工事

## 町田河内山国有林（九重町）の治山工事

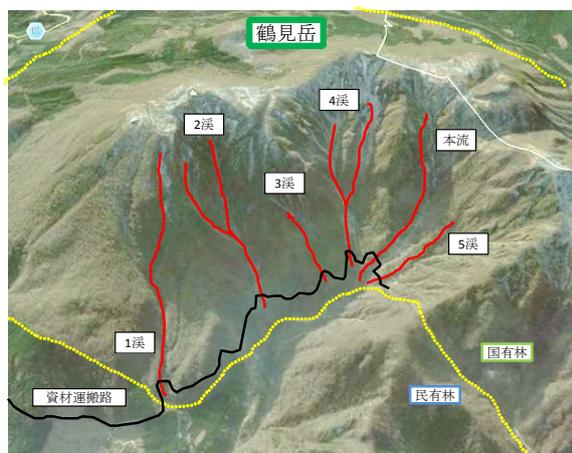
境川地区は、大きく分けて6つの谷(※下図参照)に分かれており、毎年土砂の生産・移動が確認されています。なかでも4溪と本流に関しては溪床幅が広く、生産される土砂の量も多いため規模の大きな治山ダムが設置されています。

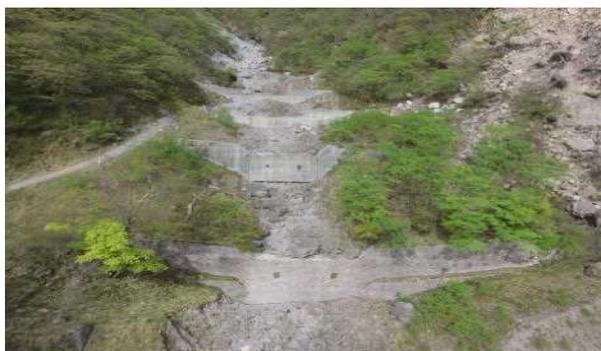
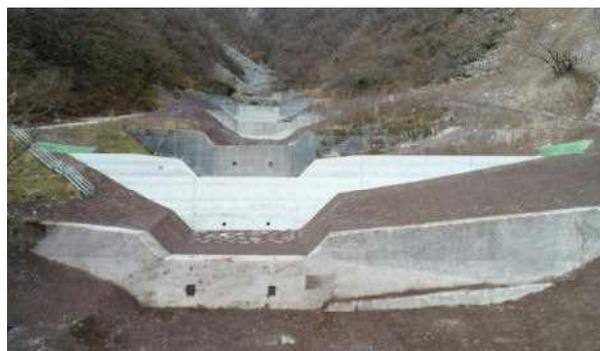
境川本流施工前(左)と施工後(右) (平成29年度完成)

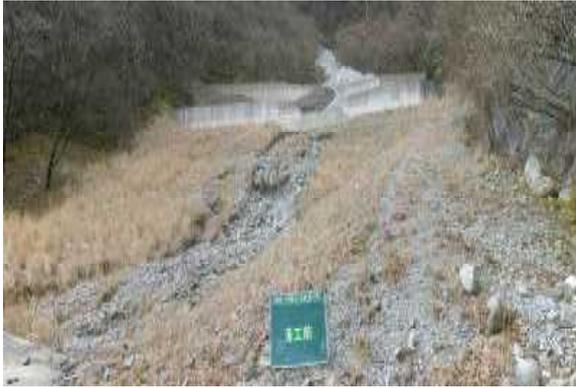
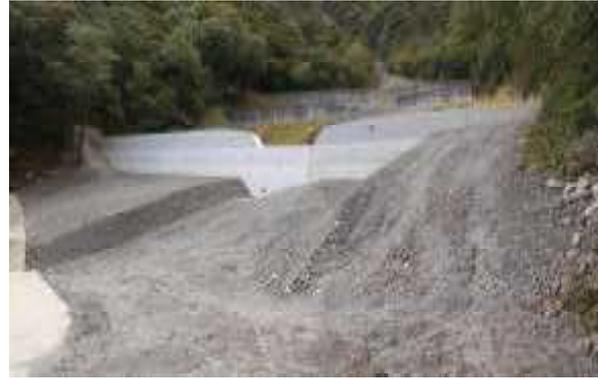
境川4溪施工前（左）と施工後（右）（平成29年度完成）

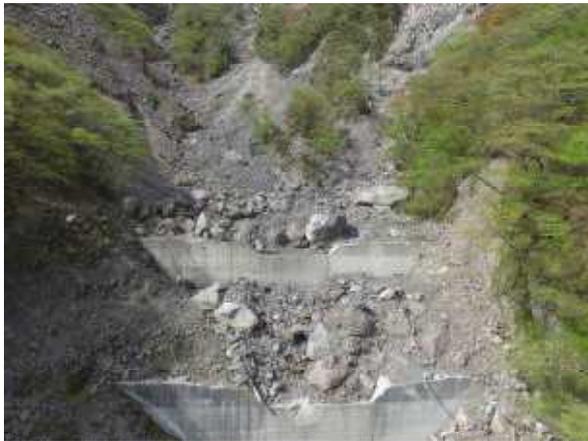
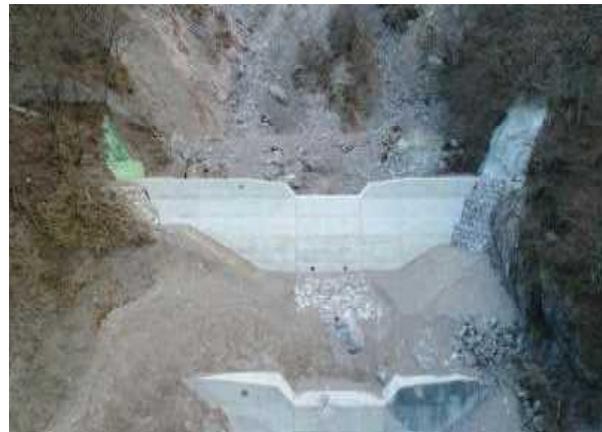
境川2溪施工前（左）と施工後（右）（平成29年度完成）

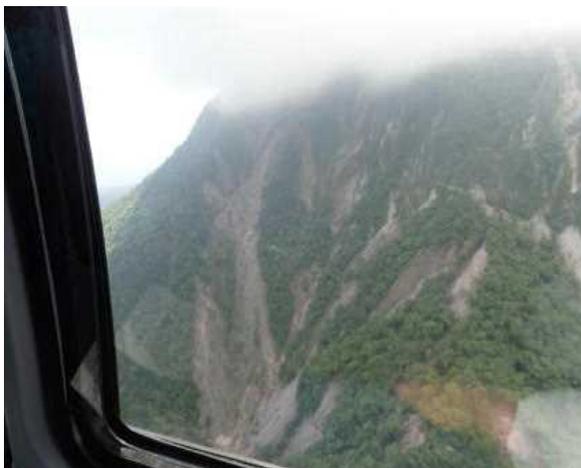
鶴見岳北斜面の崩壊地

鶴見岳の北側斜面は、平成28年度発生の本震により多数の崩壊地が発生しました。現地は急峻な地形であり、重機等の搬入も困難であるため、崩壊地の早期緑化を図る事を目的とし、ヘリコプターで草本類の種子を散布する航空実播工を実施しました。

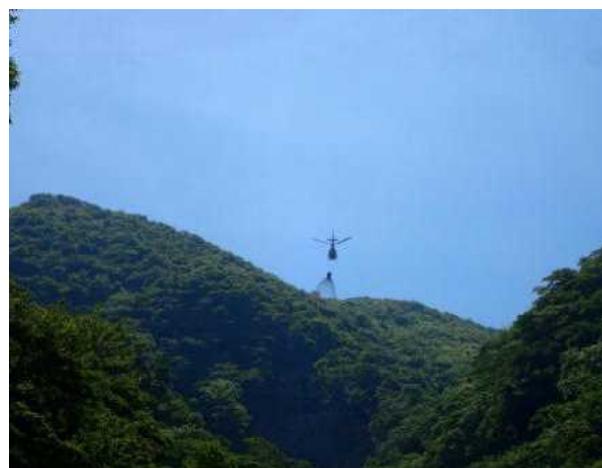
ヘリコプターによる種子散布の状況

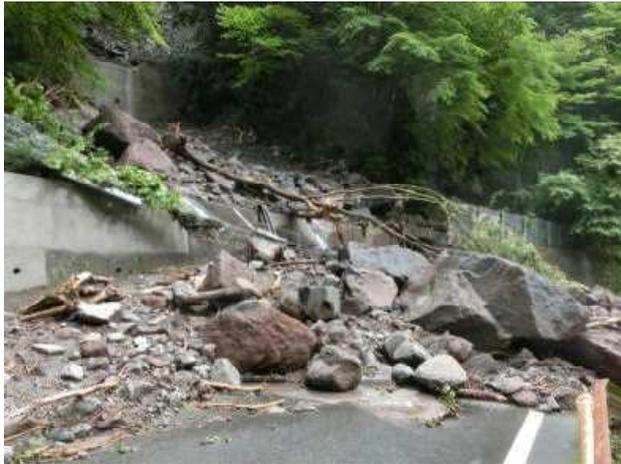
県道に流出した土砂

平成28年6月の集中豪雨により山腹崩壊が発生し、崩壊土砂はまで流出・堆積し県道は通行不能となりました。

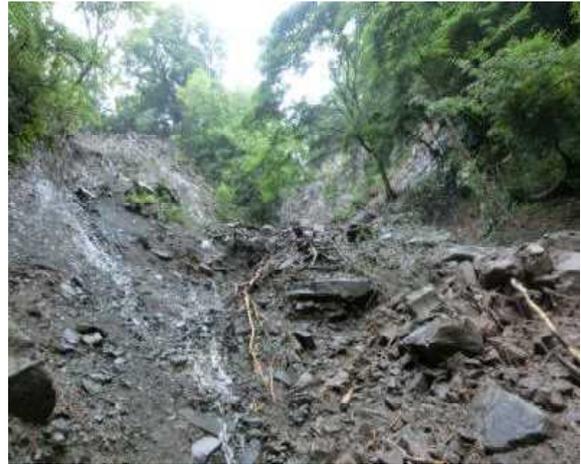
上部の不安定な土石

崩壊した斜面の上部には、大量の土石が不安定な状態で堆積していたため、土砂の除去を行うとともに、下部では治山ダム及び山腹工を施工しました。（平成30年度完成）

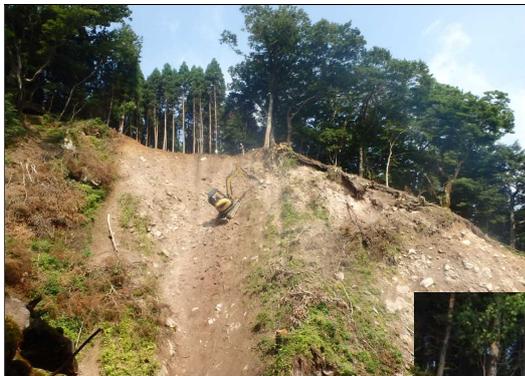
斜面の不安定な土砂を無人の重機で掻き落としている状況

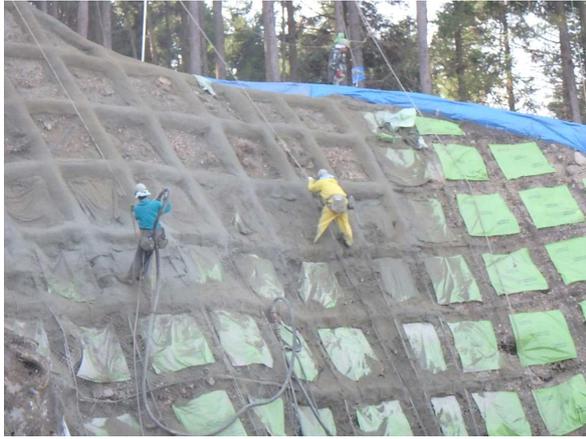
斜面にモルタルを吹付中

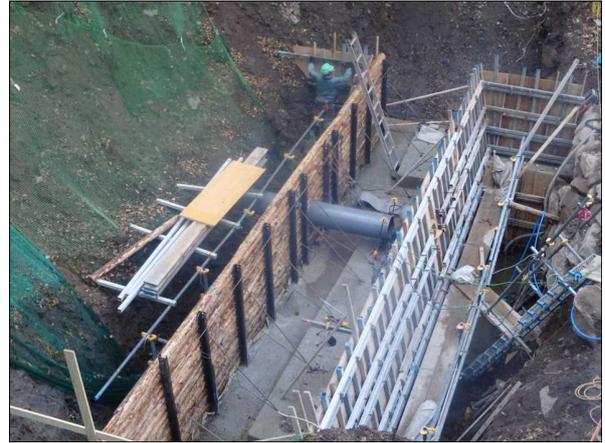
治山ダムの施工状況

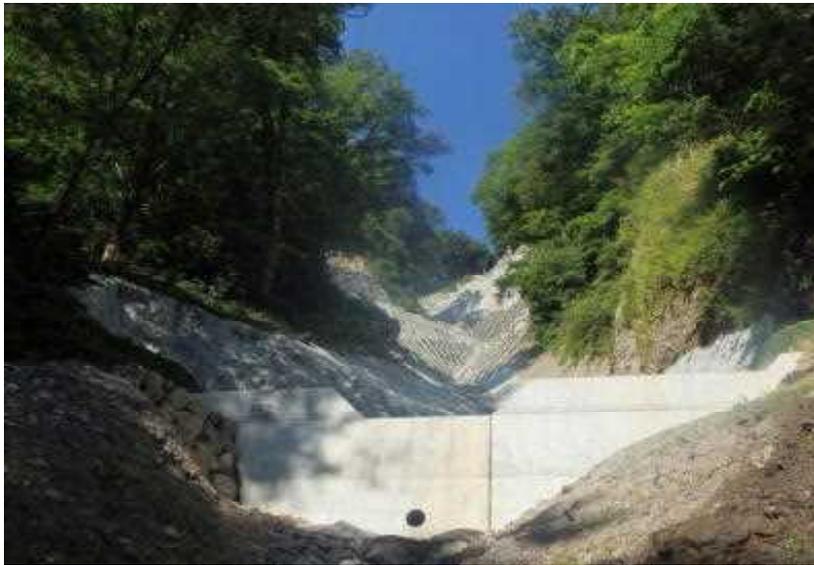
治山ダム完成

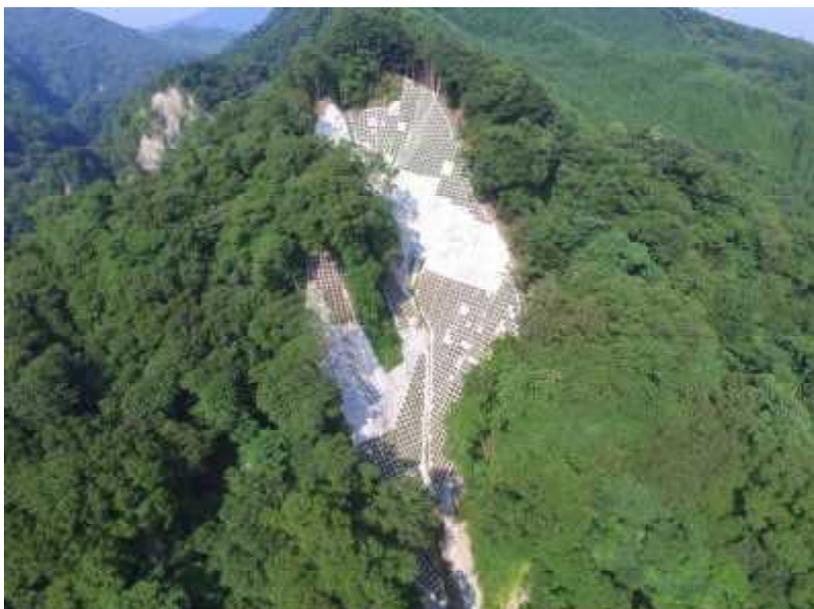
山腹工完成
