## 令和4年度に実施したモニタリング調査等

## 2. 5年間で実施したモニタリング調査の結果（概要）

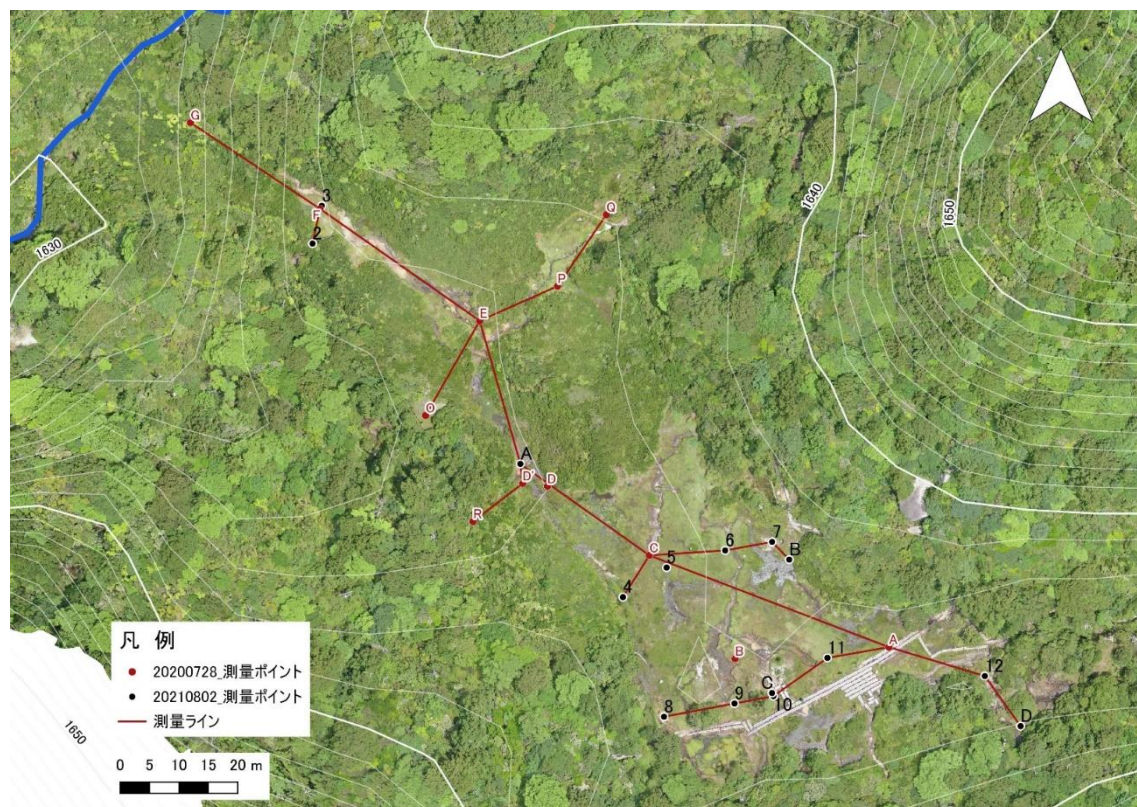
図6 縦断・横断方向のトラバース測量、基盤地質の調査地点

湿原の成り立ちと基盤地質を把握するために縦断・横断方向のトラバース測量と調査地点の選点(図6) 基盤地質の調査、(ボーリング) コア試料の採取と年代測定、花粉分析、有機物分析等を行った。また、選定した地点ごとに柱状図を、それらをまとめて湿原全体の堆積物の断面図を作成した。

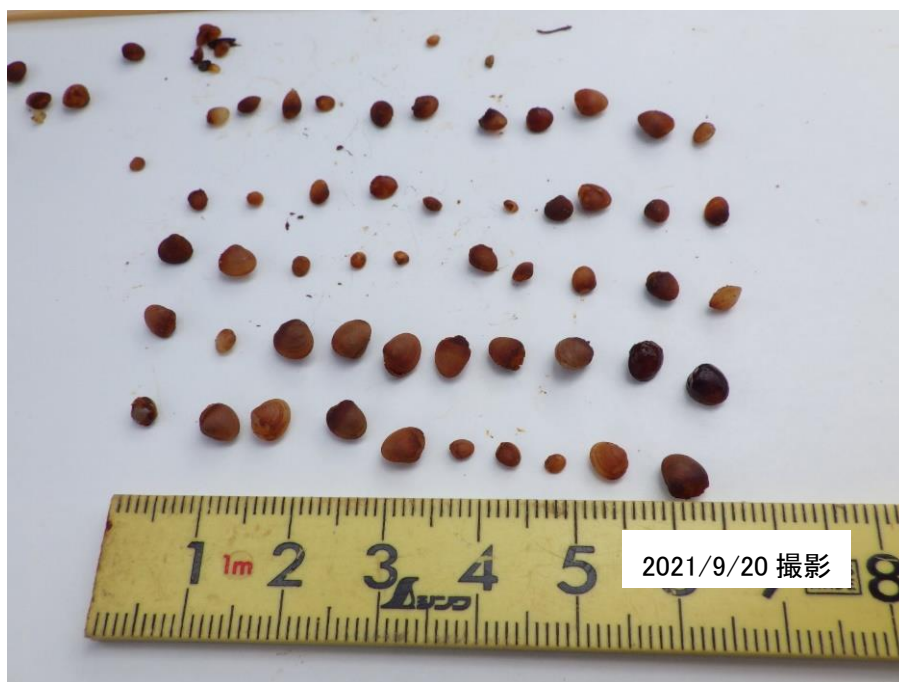
写真1 花之江河で確認した個体(50 個体以上)

令和 3 年度と 4 年度には確認範囲を広げて調査を行った結果、平成 27 年度から生息確認のなかった花之江河の複数個所で多くの個体を確認することができた(写真 1)。また、小花之江河においても、平成 27 年度から生息確認は 1 箇所のみであったが、複数個所で確認した。当該種は主に落ち葉だまりの下にある、泥炭層もしくは泥炭層と砂の混在している場所に生息しており、小さな水たまりと泥炭層及び砂の混在しているような環境があれば、生息適地になるが、砂だけの場所は生息地としては適していないと考える。
