## 2. 対策工施工後の危険区域の検討と観察事象の整理

### 2.1 対策工施工後の危険区域の検討

### (3) 冠頭部の拡大崩落範囲の検討—個別要素法 (DEM) を用いた解析

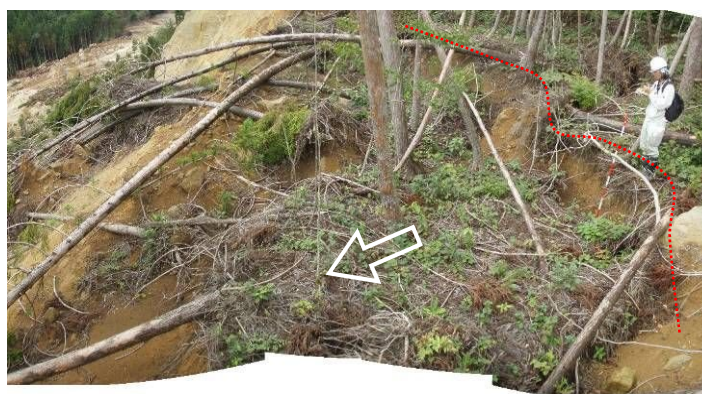
写真2.1.5 変形が少ない移動体の縁に連続する拡大亀

冠頭部拡大亀裂の内側  
沈下が認められる範囲（青系色）

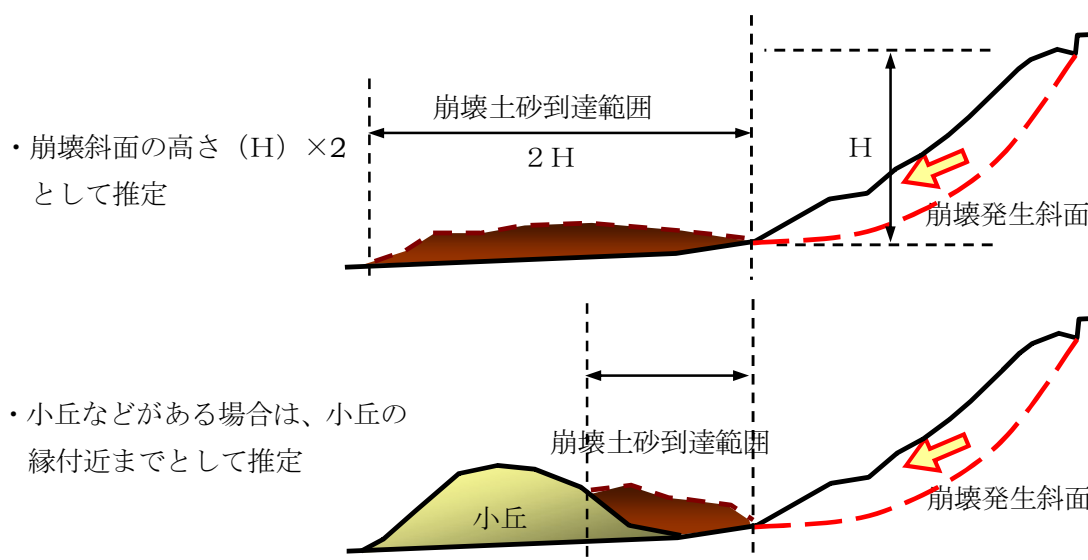
図 2.1.2 崩壊土砂到達範囲模式図

崩壊土砂の到達範囲は、土砂法による急傾斜地の崩壊（がけ崩れ）の警戒区域を参考とし、崩壊高さの2倍（ $2H$ ）を想定した。

特に規模の大きい頭部滑落崖の拡大崩壊において個別要素法による解析を実施したところ、一部を除いてほとんどの土塊がこの $2H$ 以内に収まる結果となったため、妥当であると判断される。

（深いすべり面を想定した場合、わずかな土塊が $2\sim 3H$ の範囲内に到達する。）

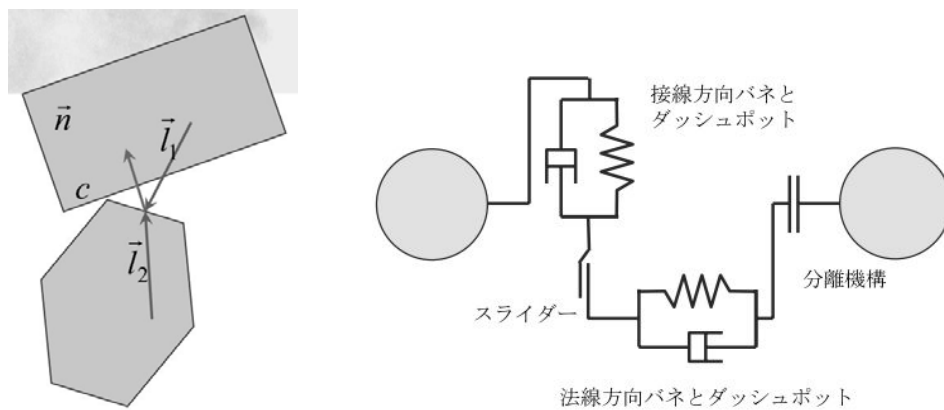
図 2.1.3 個別要素法 (DEM)

個別要素法は、ブロックの大変形解析を可能とした初めての不連続体解析手法である。1971年に Cundall<sup>1)</sup>により提案された手法で、岩盤を完全に切り離された個々の剛体ブロックの集合と考えてモデル化する。図に示すように、2次元解析であれば円形状または任意の矩形形状に対応可能である。物体同士の衝突時にはバネ、ダッシュポット、スライダといった機械要素を用いた衝突過程のモデル化が行われる。定式化の詳細については、文献<sup>2)</sup>等を参照されたい。

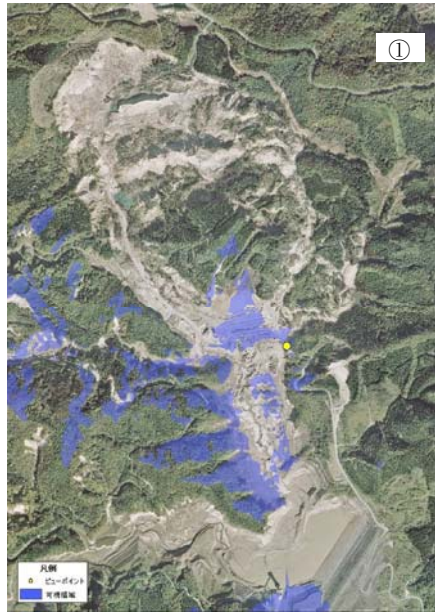
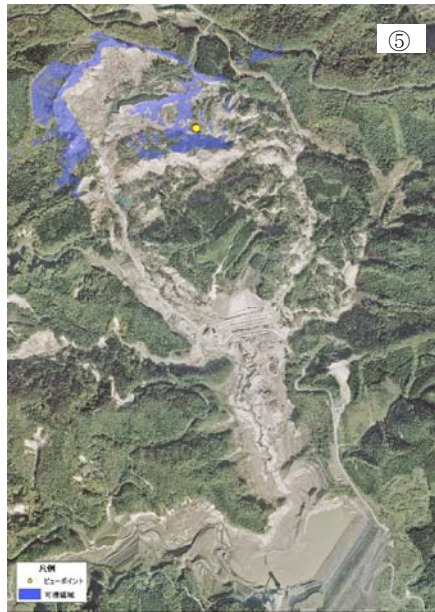
図 2.3.2 可視領域解析結果

今後の利活用を検討する際の参考資料として、代表的な眺望地点において、GISを利用しLPデータから可視領域解析を実施した。また、滑落崖及び地すべり末端工事部が見えるポイントについて、3次元CGを使用した景観シミュレーションを実施した。
