## 2.4 植生侵入状況

地すべり発生より約1年3ヶ月経過した地内の植生回復状況・侵入状況を確認するために平成21年9月4日に現地調査をおこなった。対象箇所は軽石凝灰岩・熔結凝灰岩の堆積物が広く分布し周辺植生との距離のある場所や、地すべり地内の残存植生が分布する区域に隣接した箇所などである。調査位置は図2.4.1に示すとおりである。

図 2.4.1 植生侵入状況位置図

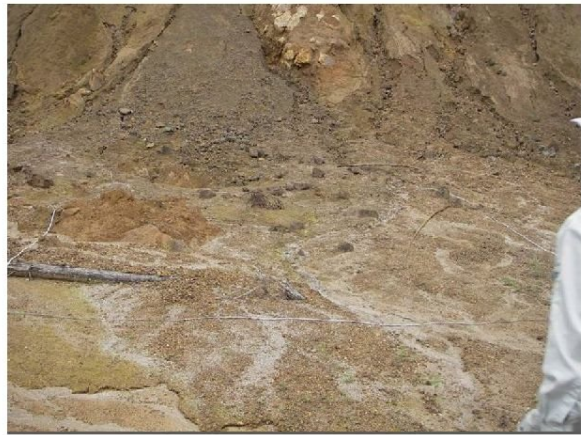
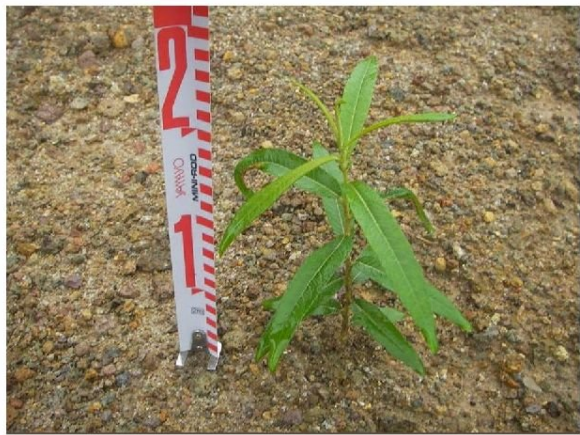
表 2.4.1 植生調査表

調査場所	荒砥沢地すべり地内		調査年月日	平成21年9月4日	
No.	No.1		GPS	N 38° 53' 56.0" E 140° 50' 45.8"	
植被率	1%		標高	350m	
勾配	5°		調査面積	25m <sup>2</sup> (5m×5m)	
地質	軽石凝灰岩		出現種数	5 種	
<ul style="list-style-type: none"> <li>・生育環境 : 滑落崖直下, やや湿潤, 浸食あり</li> <li>・優占種 : オノエヤナギ</li> <li>・ヤナギ科の飛来種子による侵入が確認された。</li> </ul>					
種 名	植被率(%)	5m×5m 当たりの本数	種 名	植被率(%)	5m×5m 当たりの本数
オノエヤナギ	+	46			
ヤナギSP	+	40			
イヌコリヤナギ	+	1			
フキ	+	1			
カヤツリグサ科スゲ属	+	1			
プロット全景			オノエヤナギ

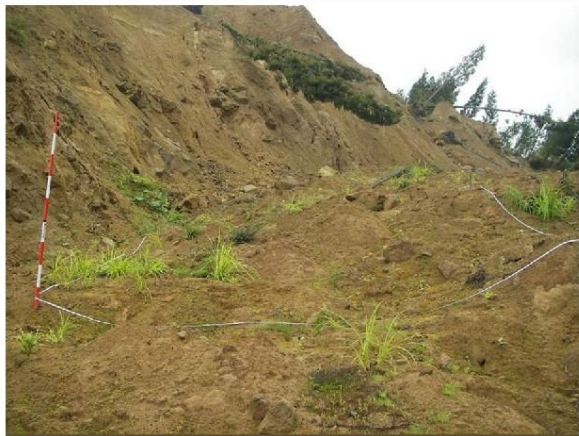
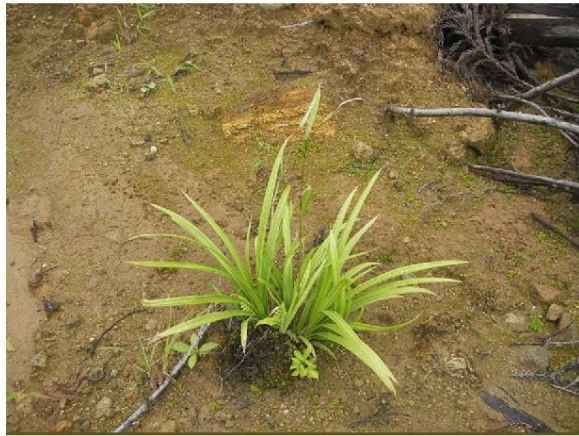
表 2.4.2 植生調査表

調査場所	荒砥沢地すべり地内		調査年月日	平成21年9月4日	
No.	No.2		GPS	N 38° 54' 02.0" E 140° 50' 59.4"	
植被率	5%		標高	357m	
勾配	20°		調査面積	25m <sup>2</sup> (5m×5m)	
地質	砂質・粘土		出現種数	14 種	
・生育環境 : 崩土, やや湿潤 ・優占種 : カヤツリグサ科スゲ属					
種 名	植被率 (%)	5m×5m 当たりの本数	種 名	植被率 (%)	5m×5m 当たりの本数
カヤツリグサ科スゲ属	2	19			
イ	1	18			
スギナ	1	15			
オカラノオ	+	10			
フキ	+	3			
オトギリソウ	+	4			
イヌトウバナ	+	3			
オノエヤナギ	+	2			
ヨモギ	+	1			
オニウシノケグサ	+	1			
オオバコ	+	1			
アカソ	+	1			
ミズメ	+	1			
タニウツギ	+	1			
プロット全景			カヤツリグサ科スゲ属

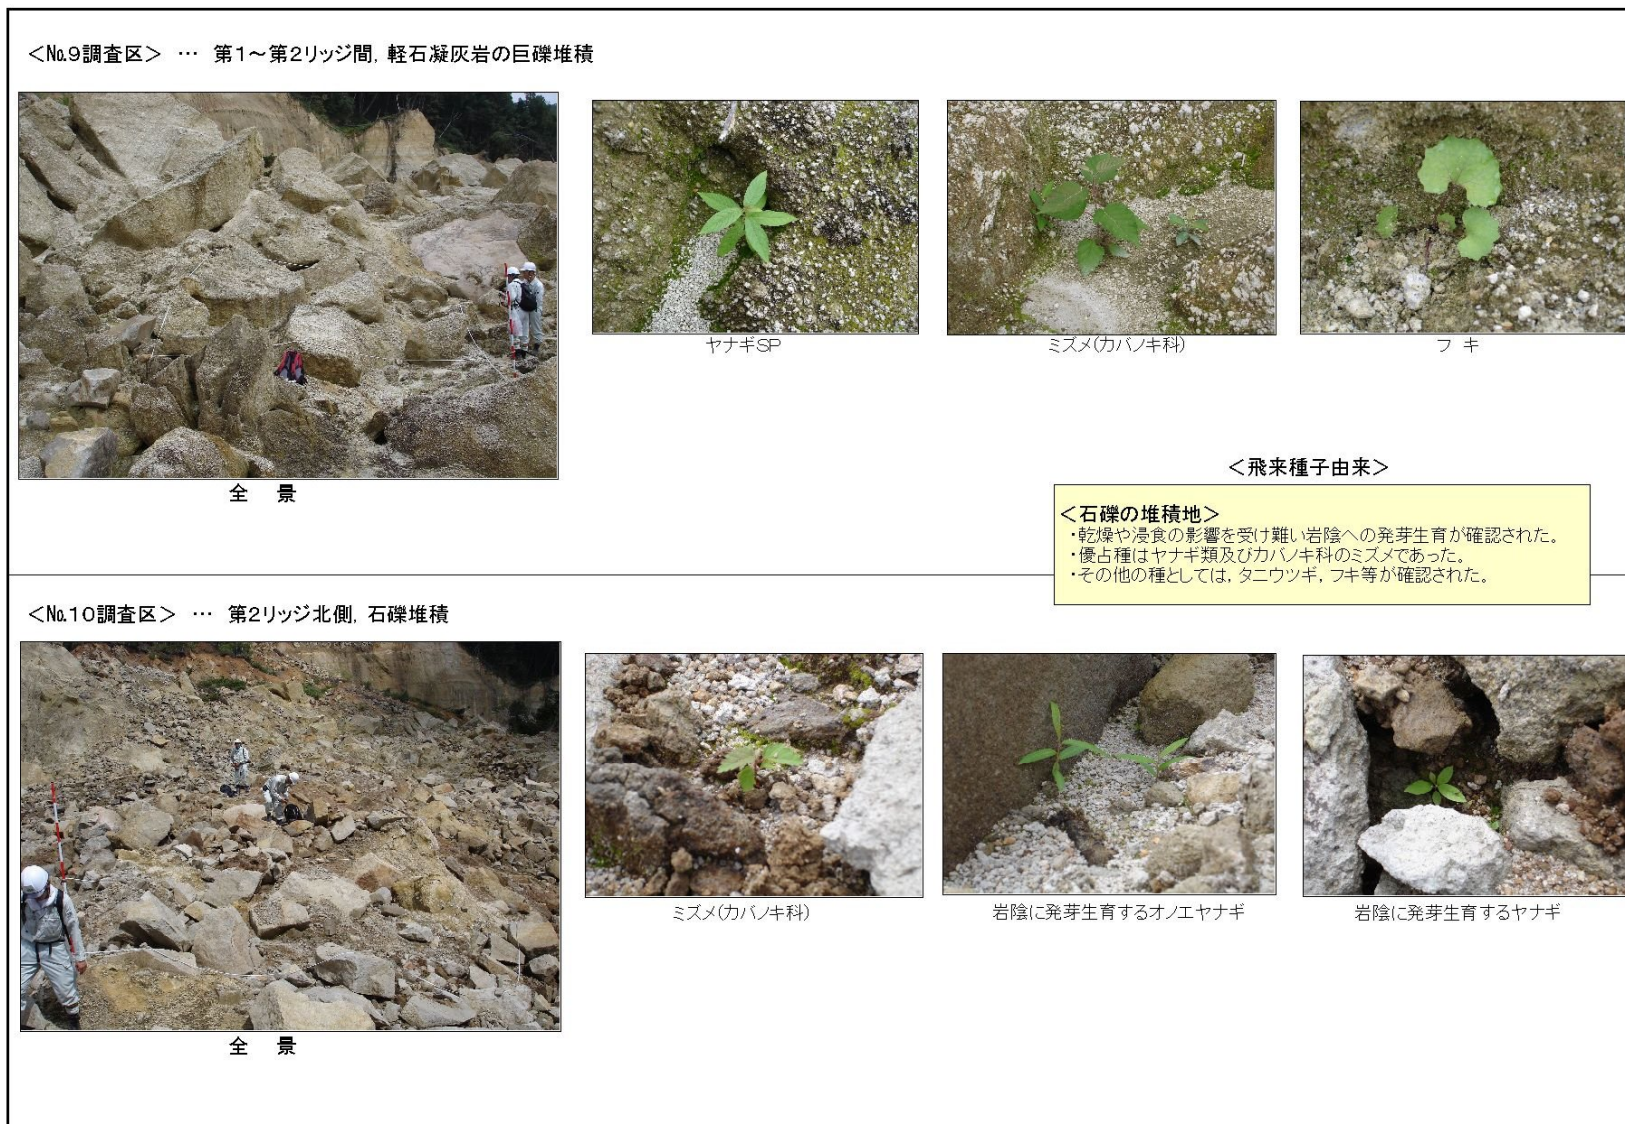
表 2.4.13 代表的な植生侵入状況（飛来種子由来：岩礫地）

- ・ヤナギ科及びカバノキ科の飛来種子による侵入が確認された。
- ・特に湿潤な箇所ではオノエヤナギが優占する。
- ・主な樹種はオノエヤナギ, オオバヤナギ, ミスメetc

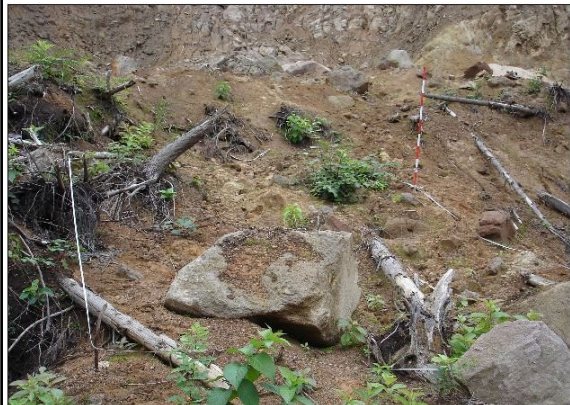
<No.8調査区> … 滑落崖直下, 適潤

- ・移動土塊に含まれる旧植生及び埋土種子を起源とする植物が確認された。
- ・主な植物は、タニウツギ、クマイチゴ、タラノギ、スゲ属など。

調査場所	荒砥沢地すべり地内		調査年月日	平成21年9月4日	
No.	No.8		GPS	N 38° 54' 13.1" E 140° 50' 49.1"	
植被率	15%		標高	379m	
勾配	20°		調査面積	25m <sup>2</sup> (5m × 5m)	
地質	表土(B層)		出現種数	14 種	
<p>・生育環境 : 滑落崖直下, 適潤          ・優占種 : タニウツギ          ・旧植生および埋土種子起源が多い。</p>					
種 名	植被率(%)	5m × 5m 当たりの本数	種 名	植被率(%)	5m × 5m 当たりの本数
タニウツギ	6	30			
クマイチゴ	6	1			
タラノキ	2	6			
モミジイチゴ	+	5			
シシガンシラ	+	4			
ミズメ	+	3			
バラ科キジムシロ属	+	3			
オトギリソウ	+	3			
アカソ	+	2			
ヤマブドウ	+	2			
キブシ	+	1			
イワガラミ	+	1			
カヤツリグサ科スゲ属	+	1			
ヒヨドリバナ	+	1			
プロット全景			タニウツギ

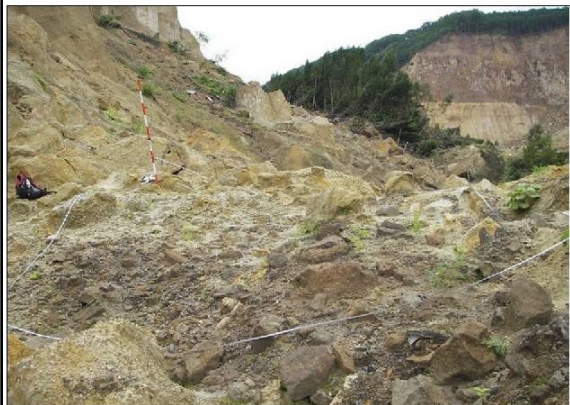
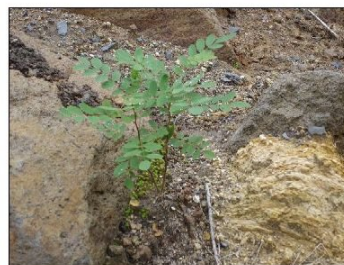
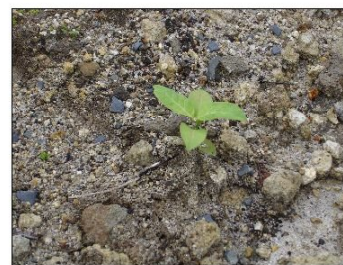
<No.5調査区> … 崩土, 直上に寸断された市道あり

- ・崩落した道路からの緑化植物起源の植物種が多く確認された。
- ・主な植物種はイタチハギ、ヤマハンノキ、ヤマハギ、メドハギなど。

調査場所	荒砥沢地すべり地内		調査年月日	平成21年9月4日	
No.	No.5		GPS	N 38° 54' 05.6" E 140° 51' 04.2"	
植被率	1%		標高	367m	
勾配	16°		調査面積	25m <sup>2</sup> (5m × 5m)	
地質	軽石凝灰岩		出現種数	13 種	
<p>・生育環境 : 崩土, 適潤, やや浸食あり          ・優占種 : イタチハギ          ・崩落道路からの緑化植物起源の植物種が多い。</p>					
種名	植被率(%)	5m × 5m 当たりの本数	種名	植被率(%)	5m × 5m 当たりの本数
オカトラノオ	+	8			
イタチハギ	+	6			
タニウツギ	+	5			
アカソ	+	4			
ヤマハンノキ	+	3			
フキ	+	1			
メドハギ	+	1			
ヤマハギ	+	1			
タチツボスミレ	+	1			
バラ科キジムシロ属	+	1			
オノエヤナギ	+	1			
タラノキ	+	1			
ヨモギ	+	1			
プロット全景			イタチハギ
