第2章 荒砥沢地すべり対策の考え方と今後の活用

1. 今後必要な対策工の検討

1.1 対策工実施の基本的な考え方

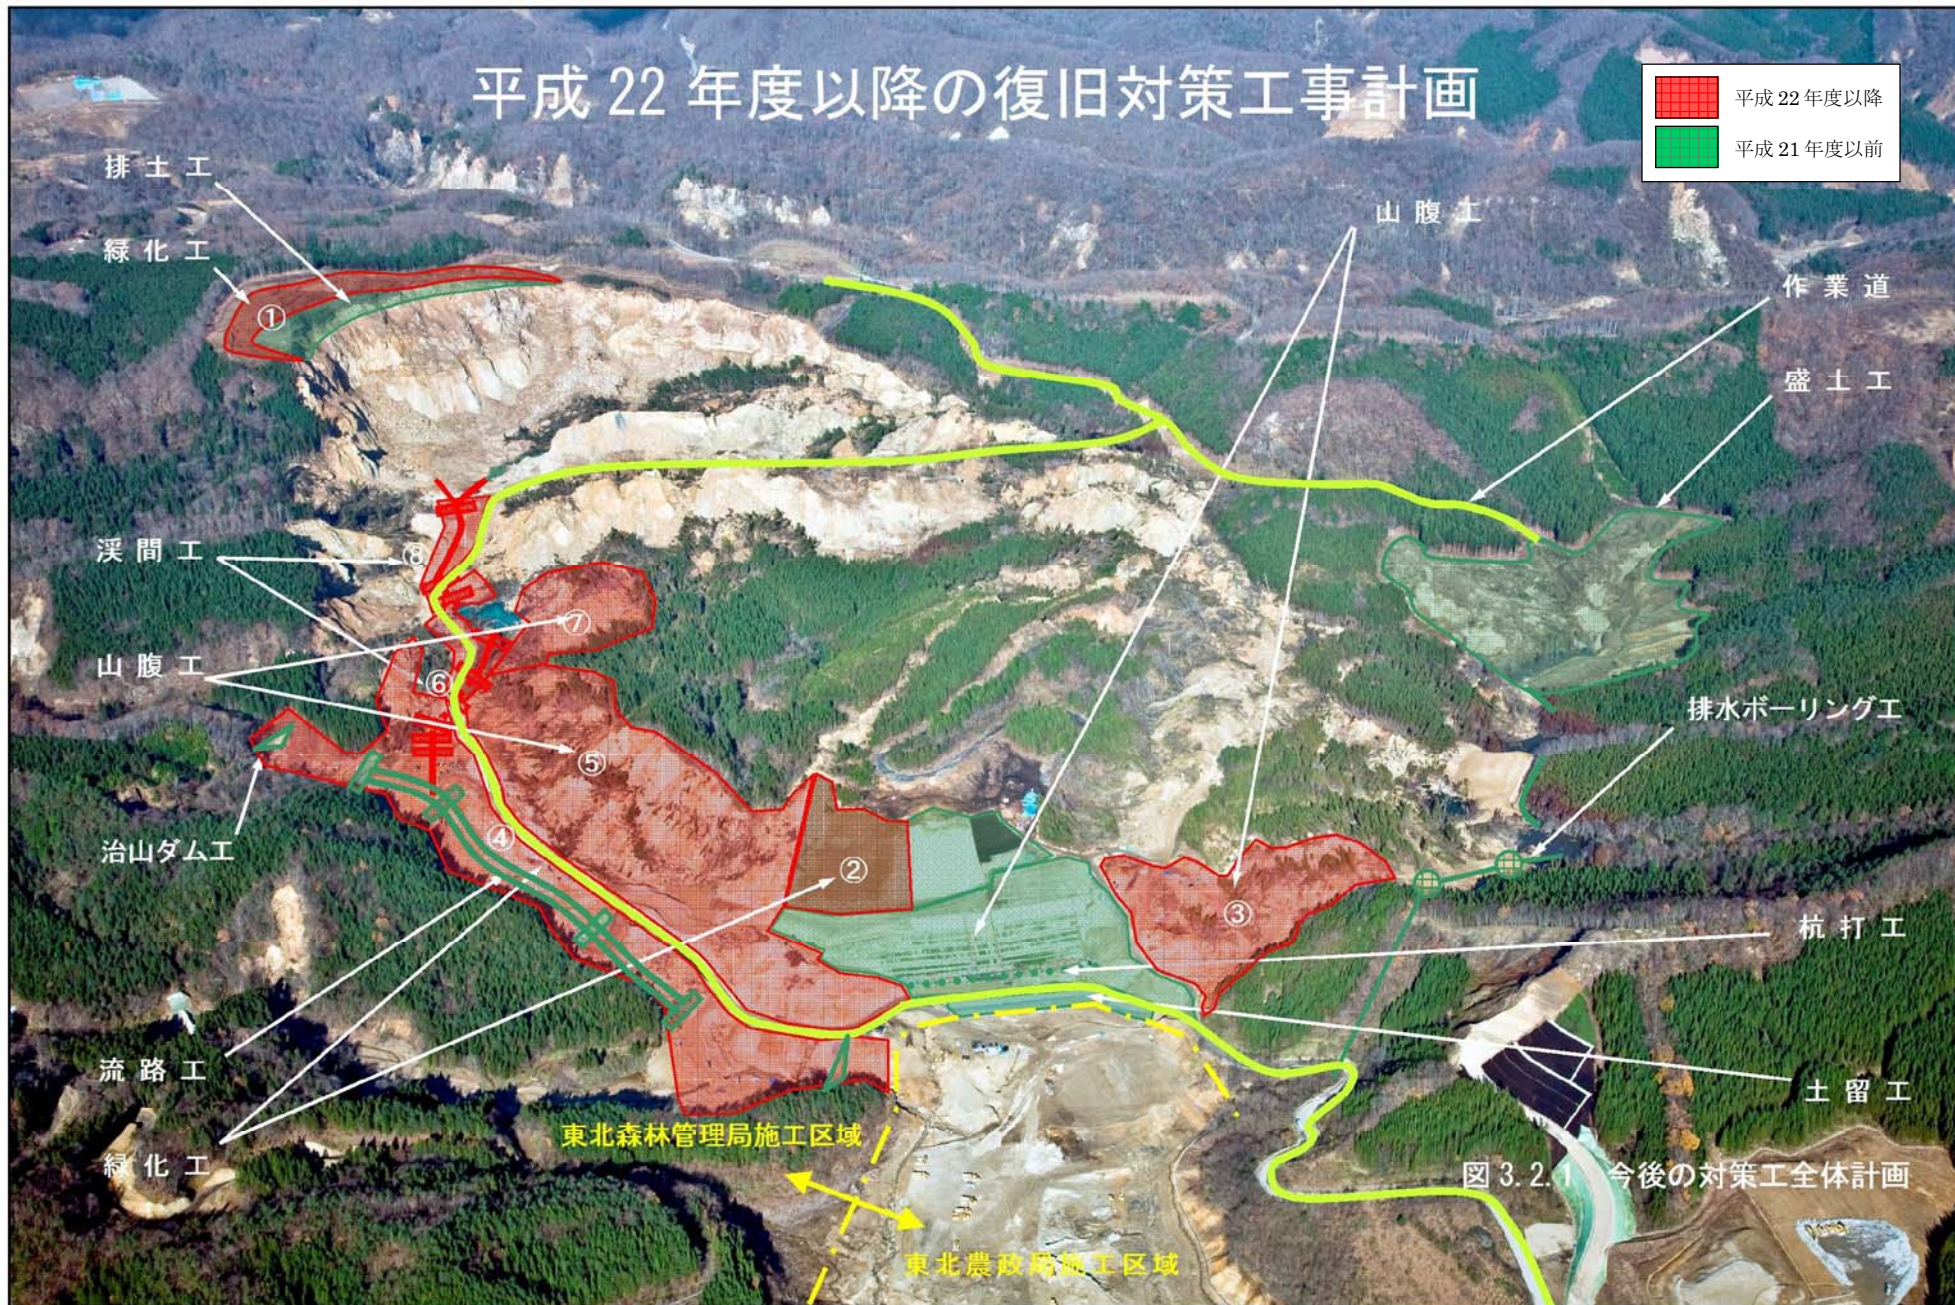
図 1.2.1 今後対策工の全体計画図

今後必要な対策工の内容と概算数量をまとめ表 1.2.1 に示す。

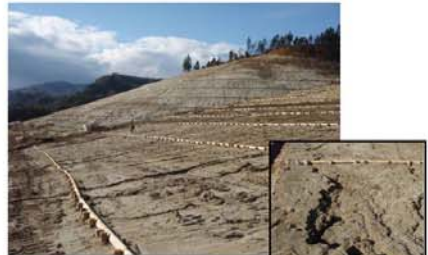
P3.丸太筋工とリルの発達状況

P4.チップによるマルチング状況	【良い点】 ①伐採木の現場内活用を図っている。 【改善点】 ①当初の施工では筋工がなく、リルが発生して土砂が流出。 ②生チップを厚く敷設しており、表土がマルチングされた状態となっており、植生が定着できる状態になるまでに時間を要することも想定されるが、施工後間もないことから、今後の経過観察が必要である。 【今後の改善の方策】 ①施工地の経過観察を行ったうえで、緑化に時間を要するようであれば、種子や肥料の追加散布等を検討する。 ②裸地面積が広大であり、自然侵入植生だけに頼るのは厳しいので、在来種種子を低密度で導入し、斜面安定を図ったうえで、自然侵入植生による緑化に期待する。 ③早期の緑化と土壌養分の補給を目的として、肥料木本を植栽する。

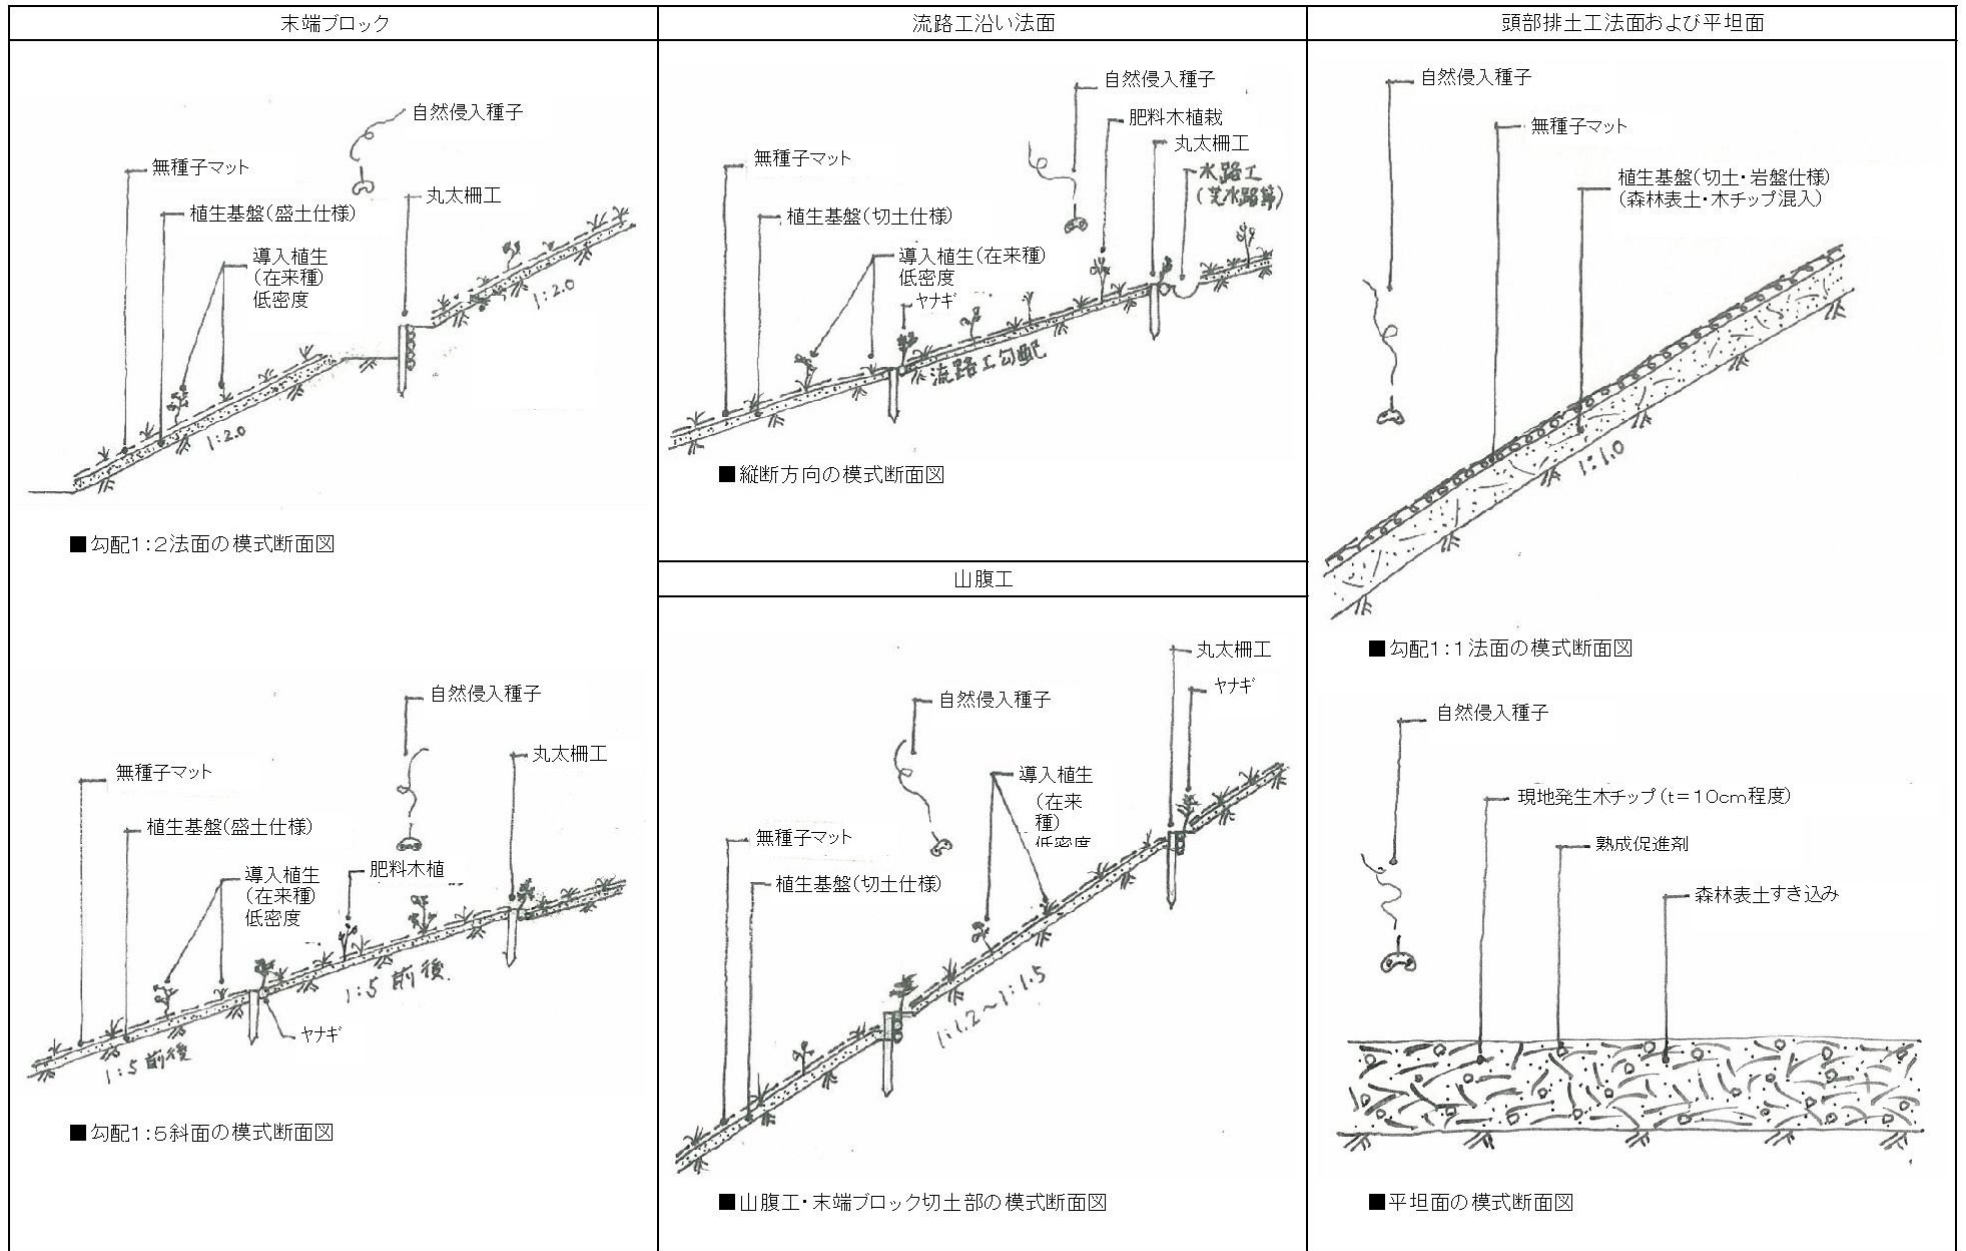
表 1.4.4 荒砥沢地すべりにおける緑化工対策のイメージ図

今後対策工を計画する箇所別に、緑化手法を検討した。検討結果は、表 1.4.3 として整理した。また、緑化手法のイメージは、表 1.4.4 荒砥沢地すべりにおける緑化工対策のイメージ図に模式図として示した。

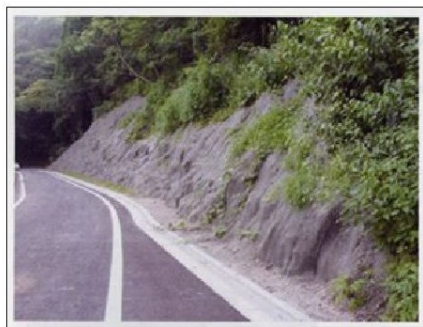
■完全に無播種の事例(森林表土の活用もなし)
大分県 林道切土法面

施工後1年3ヶ月の状況

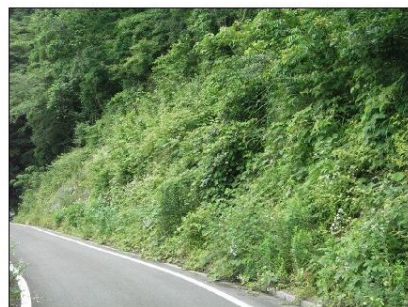
施工後4年3ヶ月の状況

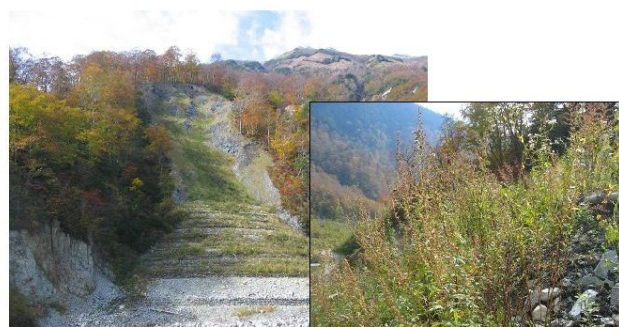
■無播種+森林表土活用
岐阜県 山腹工

施工後2年の状況

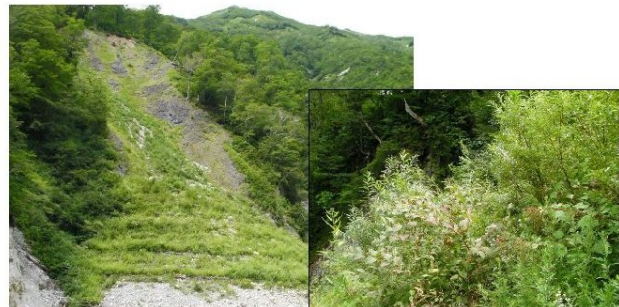
施工後4年9ヶ月の状況

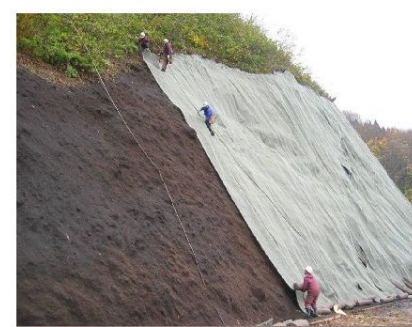
■無播種+森林表土活用
鳥取県 林道切土法面

施工時の状況

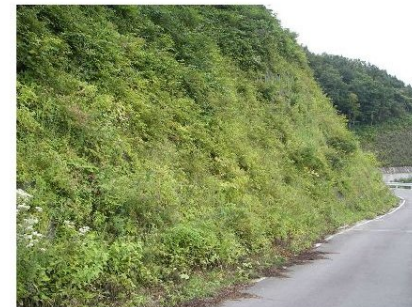
施工後3年10ヶ月の状況
