# 岩手・宮城内陸地震に係る山地災害対策検討会

## 分科会資料（荒砥沢地すべり）

平成 2 0 年 1 2 月

東 北 森 林 管 理 局

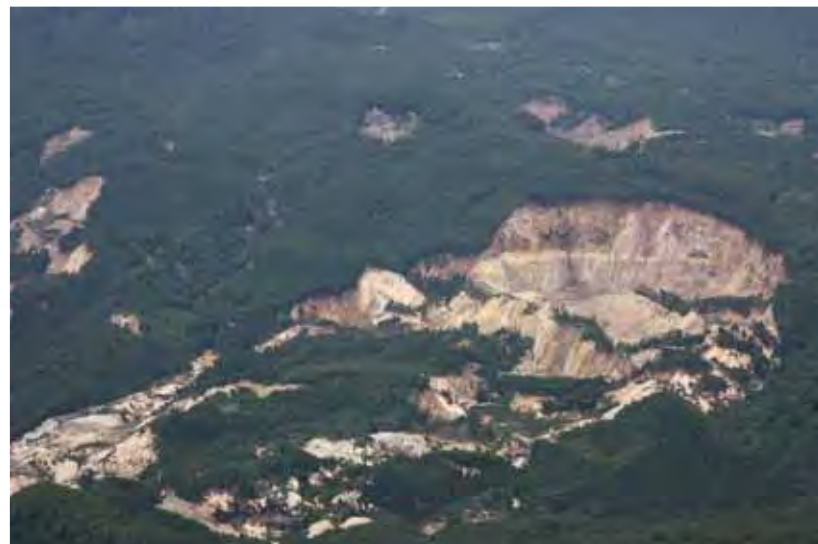
地すべり全景写真（地すべり左側壁側上空から頭部方向を望む）

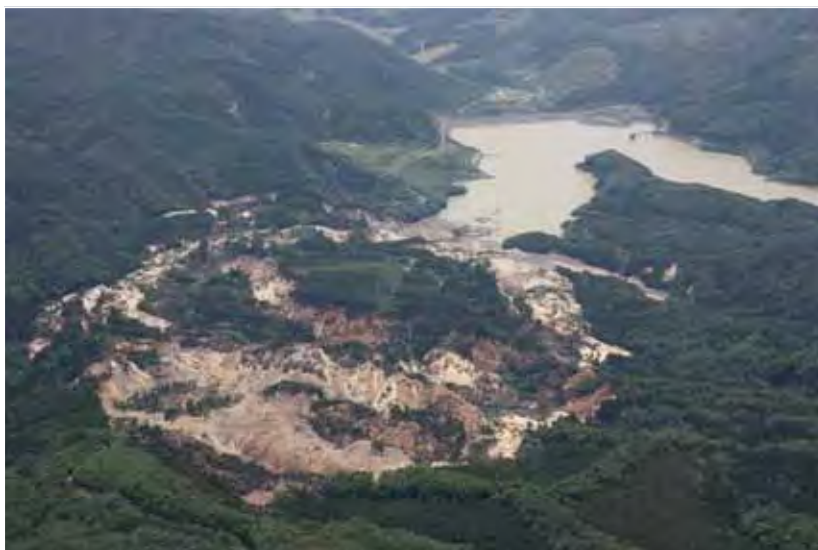
地すべり全景写真(地すべり頭部上空から荒砥沢ダム方向を望む)

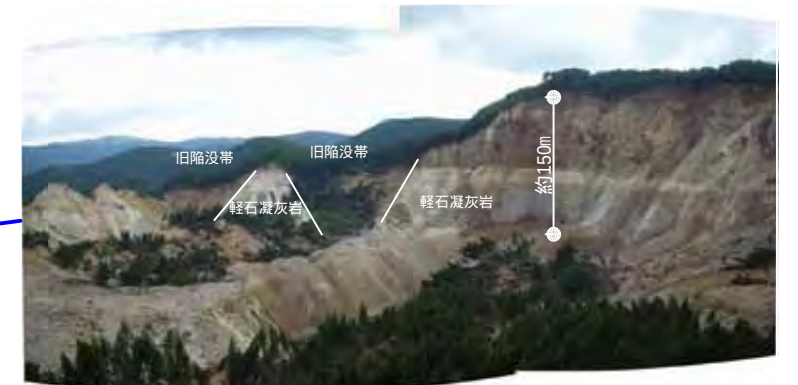
頭部滑落崖（滑落崖の比高は最大で約150mに達する）

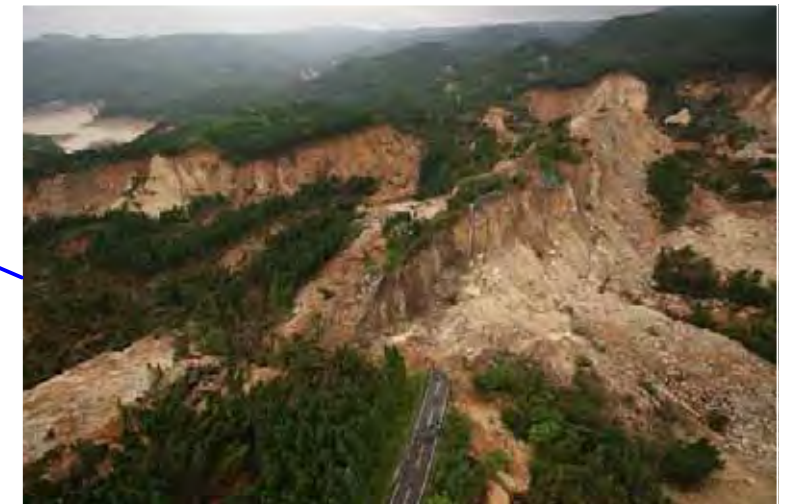
寸断された市道荒砥沢線

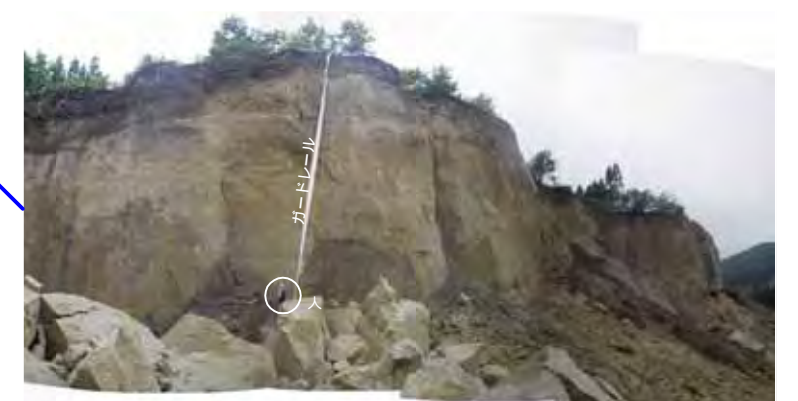
中腹部の滑落崖（ガードレールが垂れ下がり、道路が寸断された）

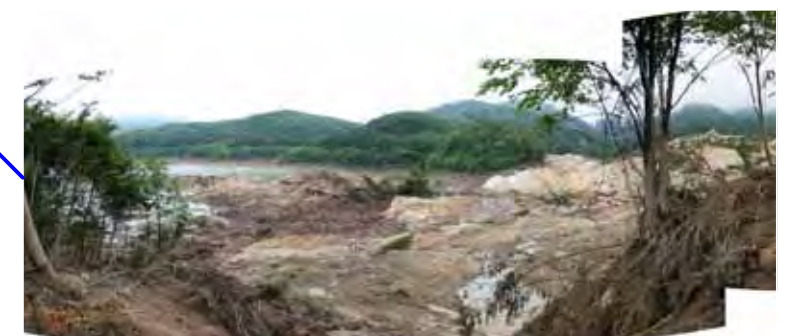
ダム湖へ流出した移動土塊
