## 1. 滑落崖の変状と応急排土工の必要性について

## 1.1 拡大崩壊による全体ブロックへの影響

## 1.2 冠頭部拡大亀裂の検討

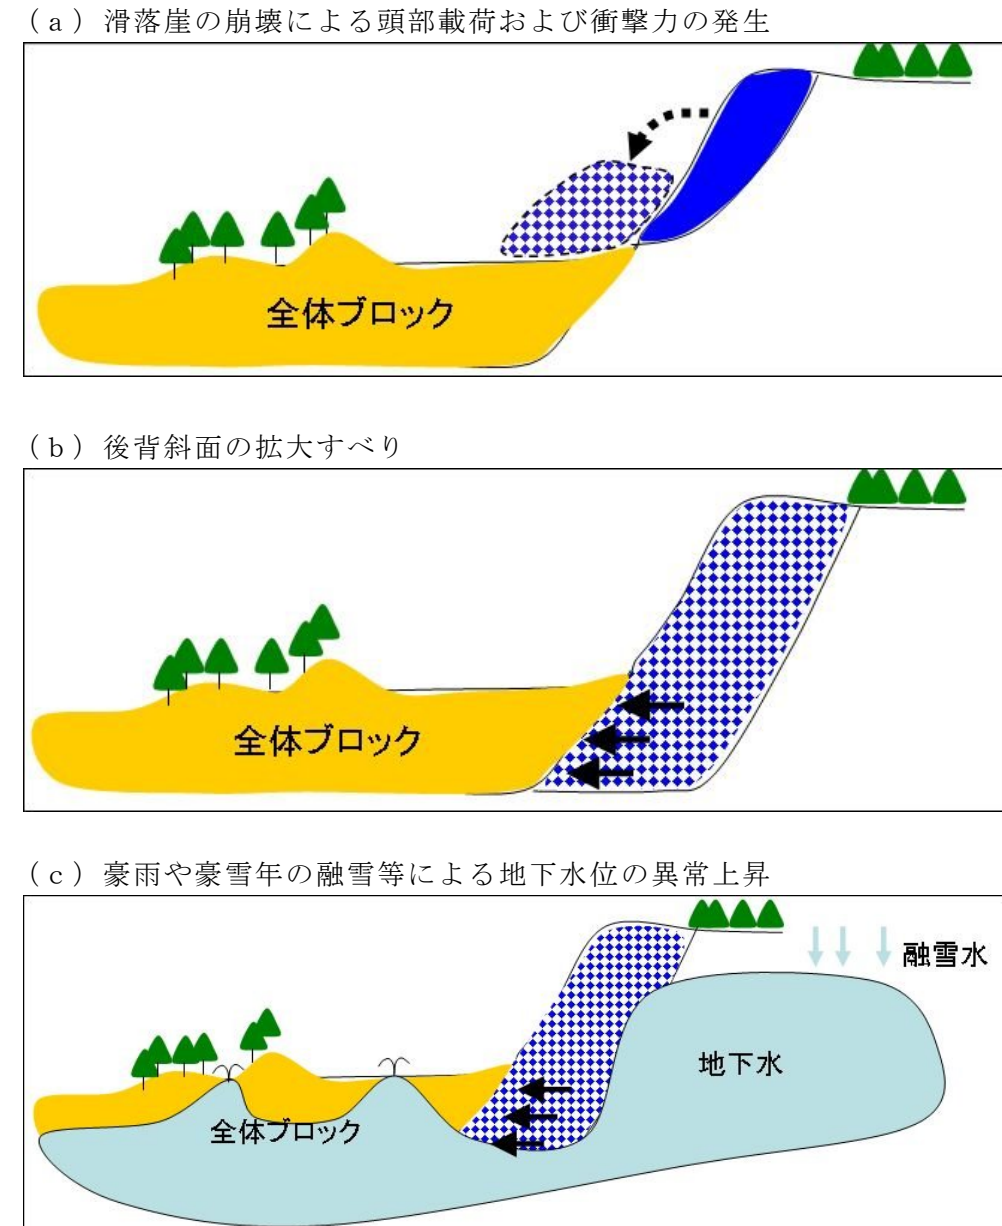
図 1.1.1 各シナリオの主要要因の模式図

このように各シナリオに登場する主要要因を模式的に表現すると以下ようになる。

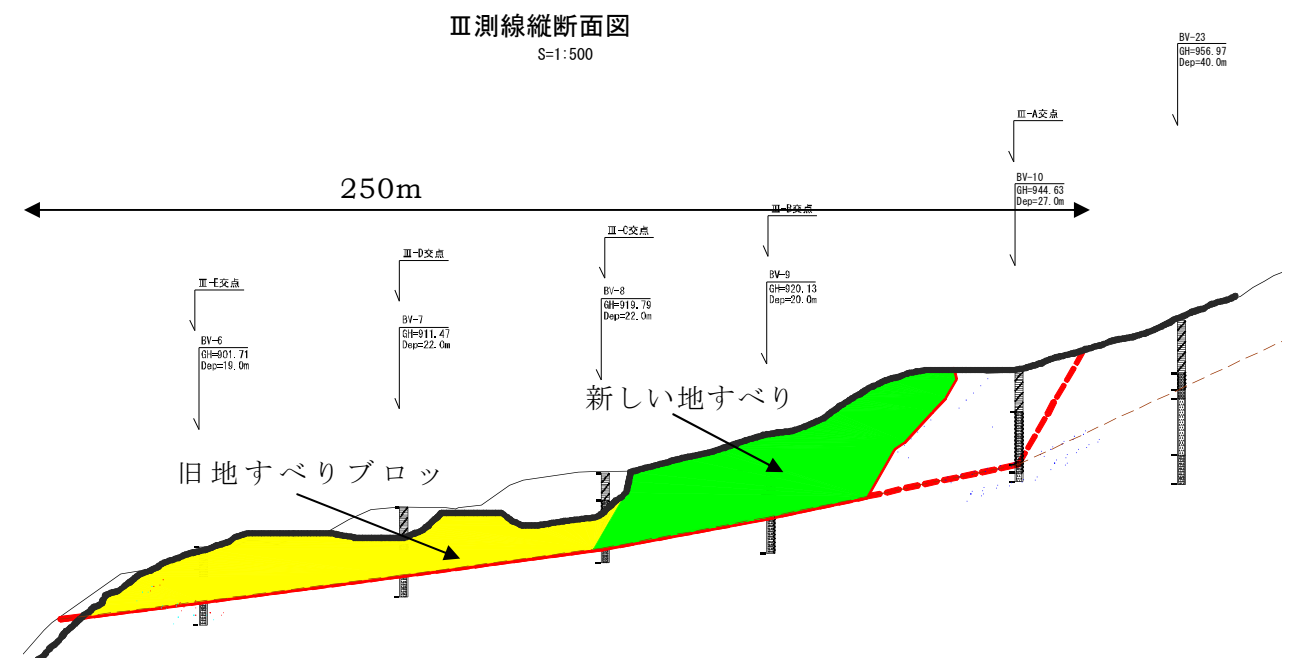
図 1.1.3 兵庫県大久保地すべりの事例（断面図）

下図は兵庫県の大久保地すべりの断面図である。この地すべりは対策工がすでに施工されていた旧地すべり地（黄色）の側壁側の斜面に新たな地すべりが発生し（緑色）、その影響で旧地すべりの移動ブロックが再滑動し流出した土砂が土石流となった事例である。

地質は第三紀の安山岩質の凝灰岩、火山礫凝灰岩、砂岩等からなる。

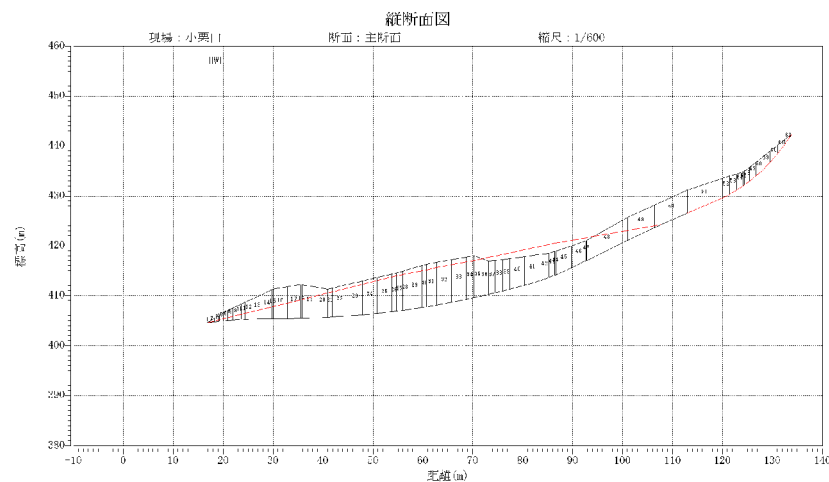
図 1.1.8 小栗山地すべり発生直後の断面図

第1回目の地すべりも地すべり地形の再滑動であったことから、第1回目の地すべり発生後にすべり面のせん断強度パラメータが変化しなかったと仮定すると、地すべり発生直後の安全率は  $F = 1.84$  となる。

第1回目の地すべり発生後に、粘着力  $c$  が約半分に低下したと仮定（3次元効果分を含む）すると、土質強度パラメータは以下の値となり、その時の安全率は  $F = 1.38$  となる。

地すべり発生直後の断面図を図 2.3 に示す。

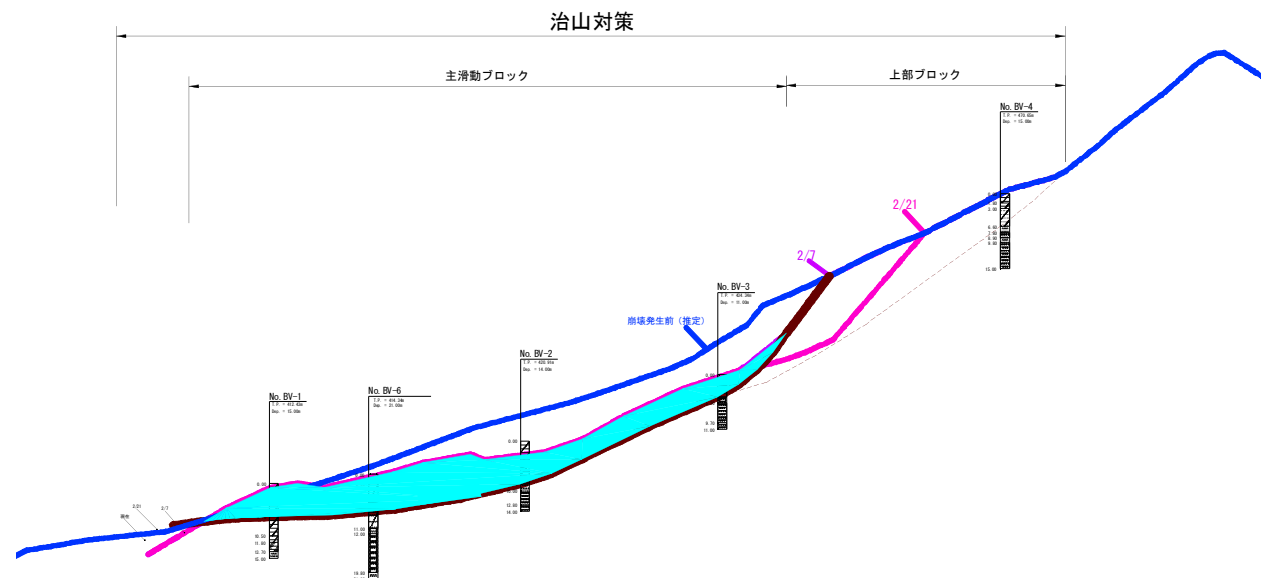
図 1.1.9 小栗山地すべりの断面

図 1.1.9は1回目の地すべり発生直後の移動土塊（水色）と滑落崖崩壊範囲（赤線）を示した断面図である。この滑落崖崩壊すべり面部分の断面図上の面積は約  $233\text{m}^2$  である。この崩壊に巻き込まれたと考えられる移動土塊の上端部の面積が約  $14\text{m}^2$  であることから、全土量は  $247\text{m}^3$  となる。

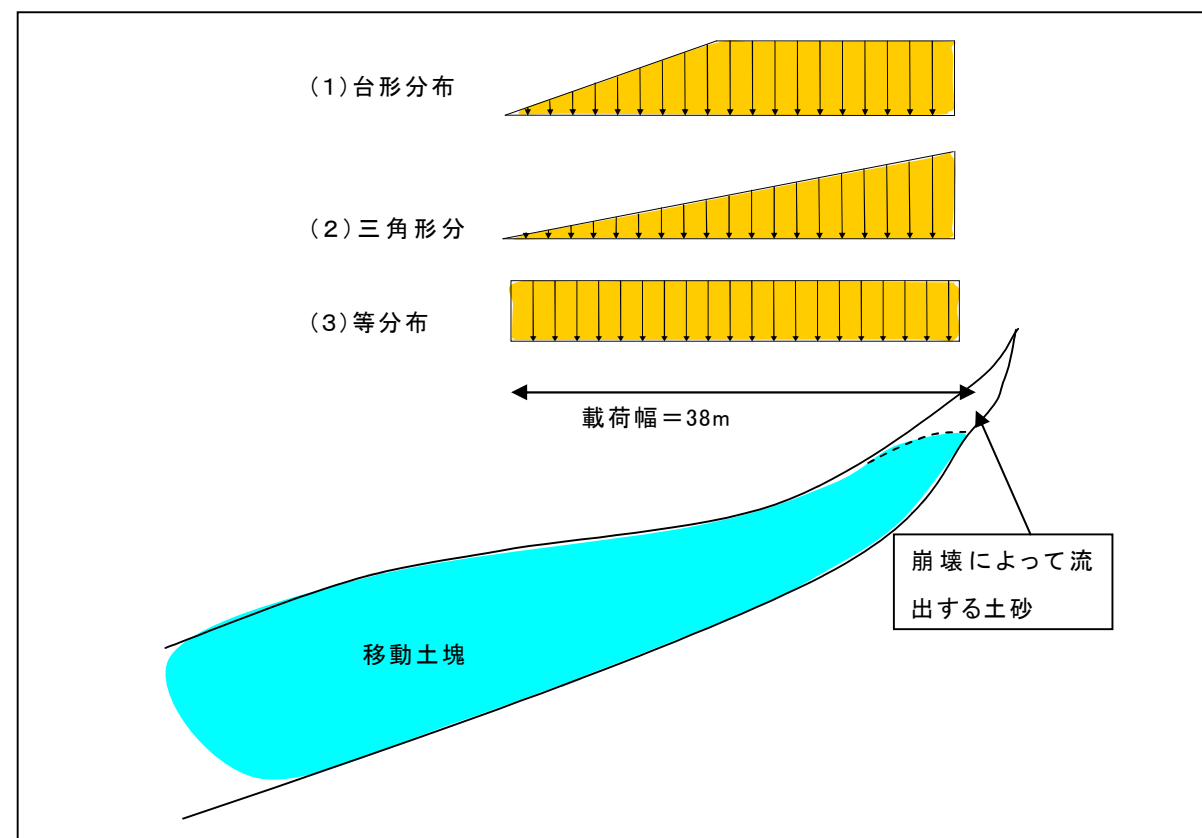
図 1.1.10 滑落崖崩壊土砂による荷荷条件の検討

この土量が移動土塊の頭部にどのように堆積したか不明であるため、図 1. 1.10に示す3つのパターンを想定し、それぞれの場合の静的な荷重により安全率の変化を調べた。その結果を以下に示す。ここでの載荷幅 38m は滑落崖崩壊土塊の斜面長と同値を採用している。

いずれの載荷条件でも静的荷重による載荷後の安全率は  $F > 1.0$  となっており、頭部載荷による再滑動は発生しないことになる。

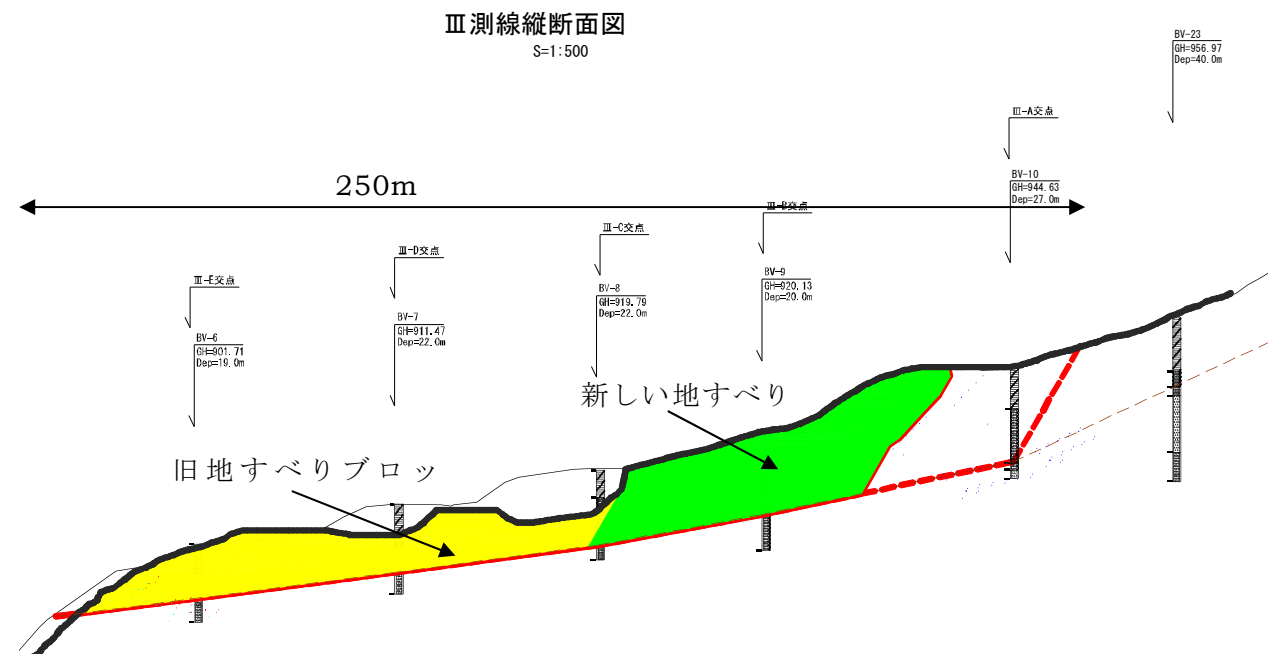
図 1.1.12 兵庫県大久保地すべりの事例（断面図）

図 6.1 は大久保地すべり地で新たに発生した地すべりの滑動前の旧地形の主断面である。黄色の旧地すべりの後背斜面に新しい地すべりが発生し、旧地すべりを含めて滑落し、流動化した。

新しい地すべりが滑動した時点の安全率を  $F=0.95$  として、すべり面の土質強度 ( $c'$ ,  $\phi'$ ) の逆算を行い、その土質強度を旧地すべりに適用すると旧地すべりの安全率は  $F=1.36$  となった（表 6.1 参照）。つまり、旧地すべりより新しい拡大すべりの方が安定度が低いということであり、新しい地すべりの滑動力が旧地すべりブロックを押し出したことが安全率的にも裏付けられた。

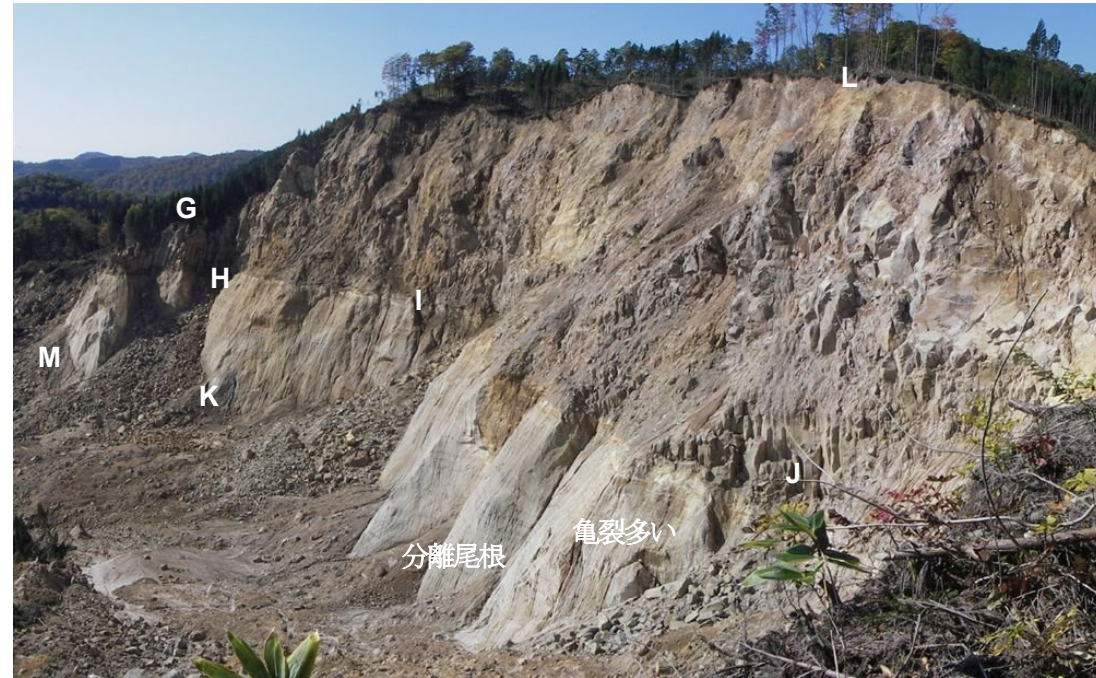
図 1.2.1 滑落崖の変状位置図 (位置は図 1.2.2 と同じ, H.21.10.15 撮影)

- ① 滑落崖の溶結凝灰岩 (wt) と軽石質凝灰岩 (pt) との境界付近に陥没が発達しはじめている。
- ② これにともない、滑落崖下部にあたる pt に高角の亀裂が発生している。
- ③ 亀裂から想定される冠頭部の移動方向は、移動量観測結果と整合。土塊は、反時計回りの移動をしている。
- ④ 右側壁側土塊には、開口亀裂が発生している。

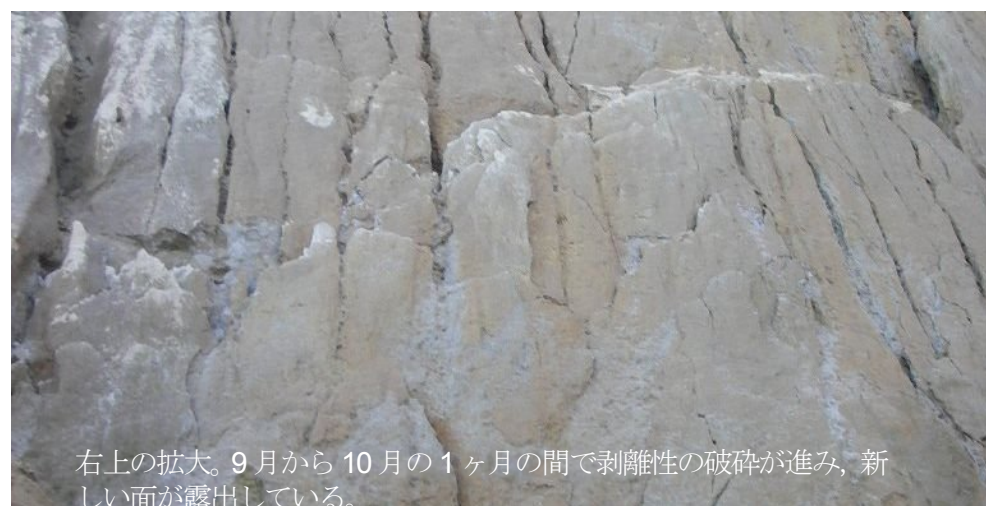
図 1.25 K 地点の軽石質凝灰岩の高角亀裂と亀裂の変化

K 地点の軽石質凝灰岩の亀裂の変化 (左: 9 月 右: 10 月)

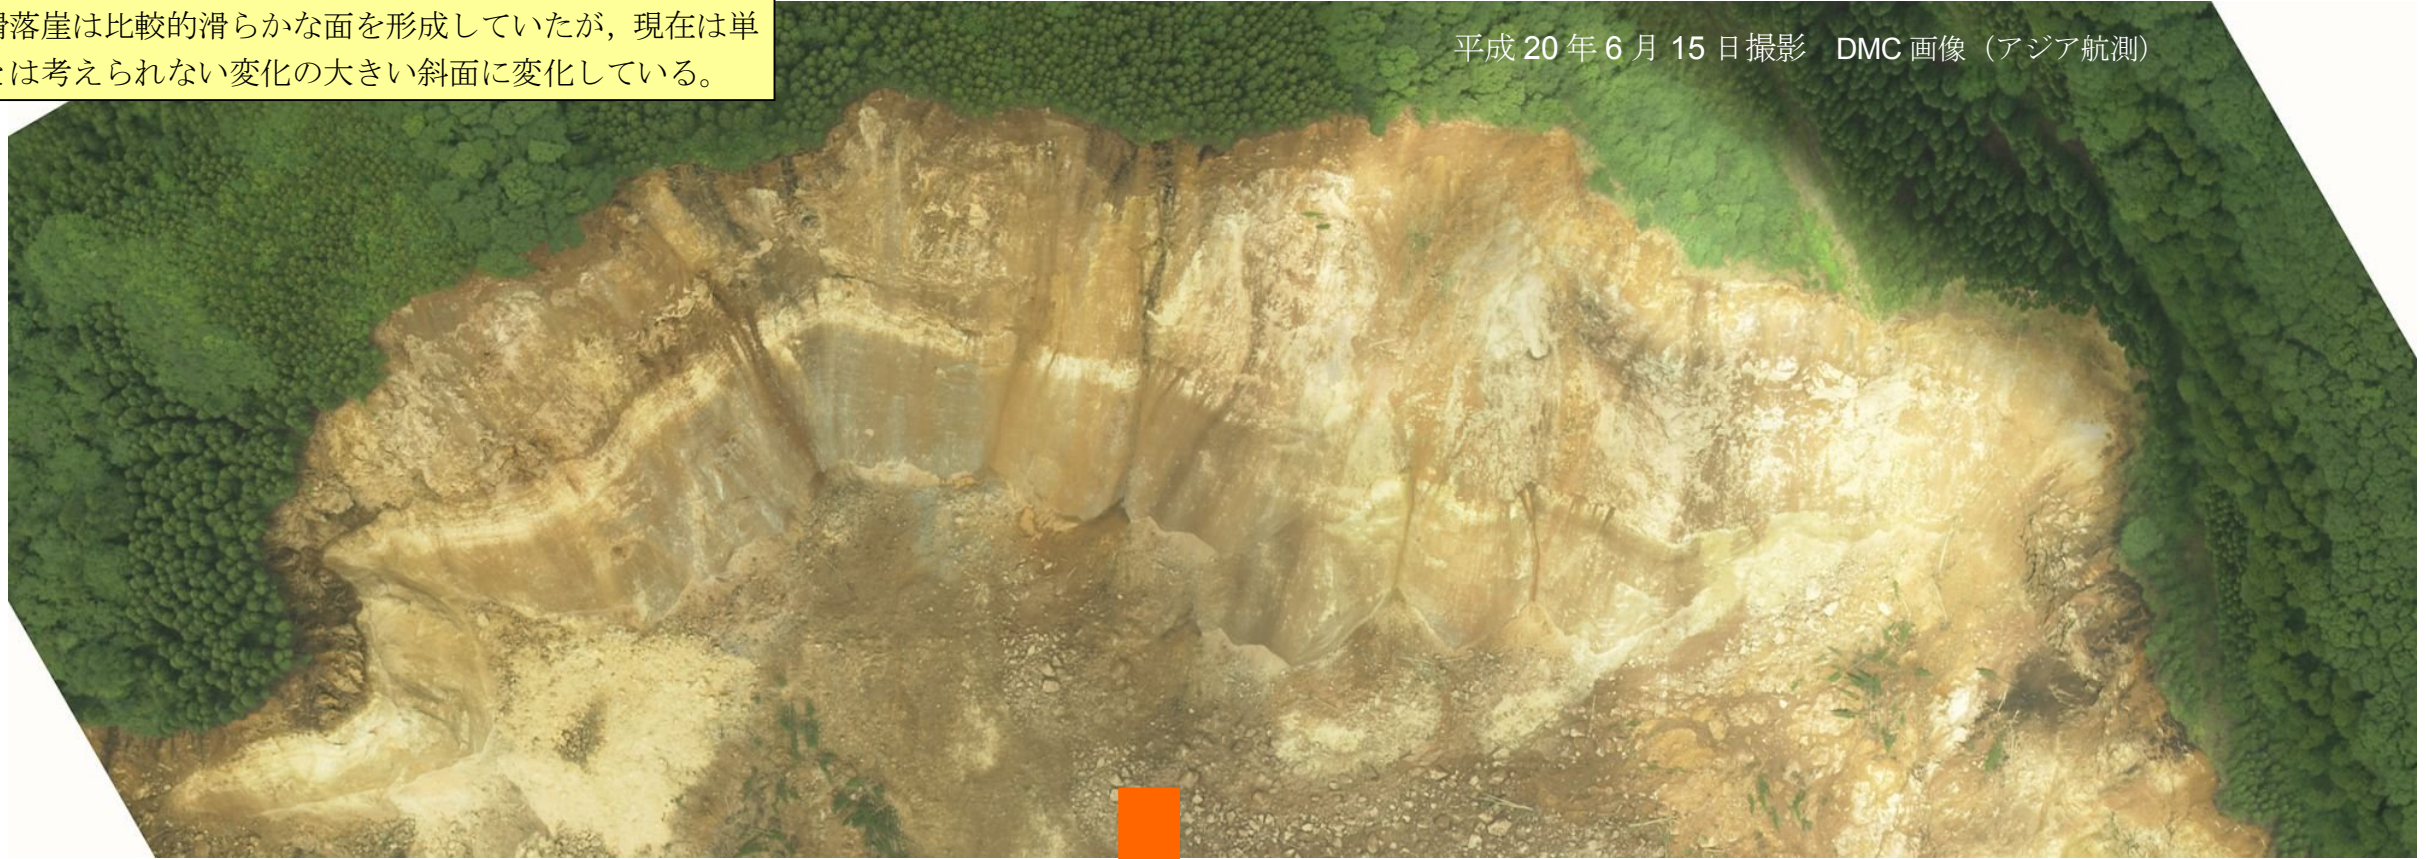
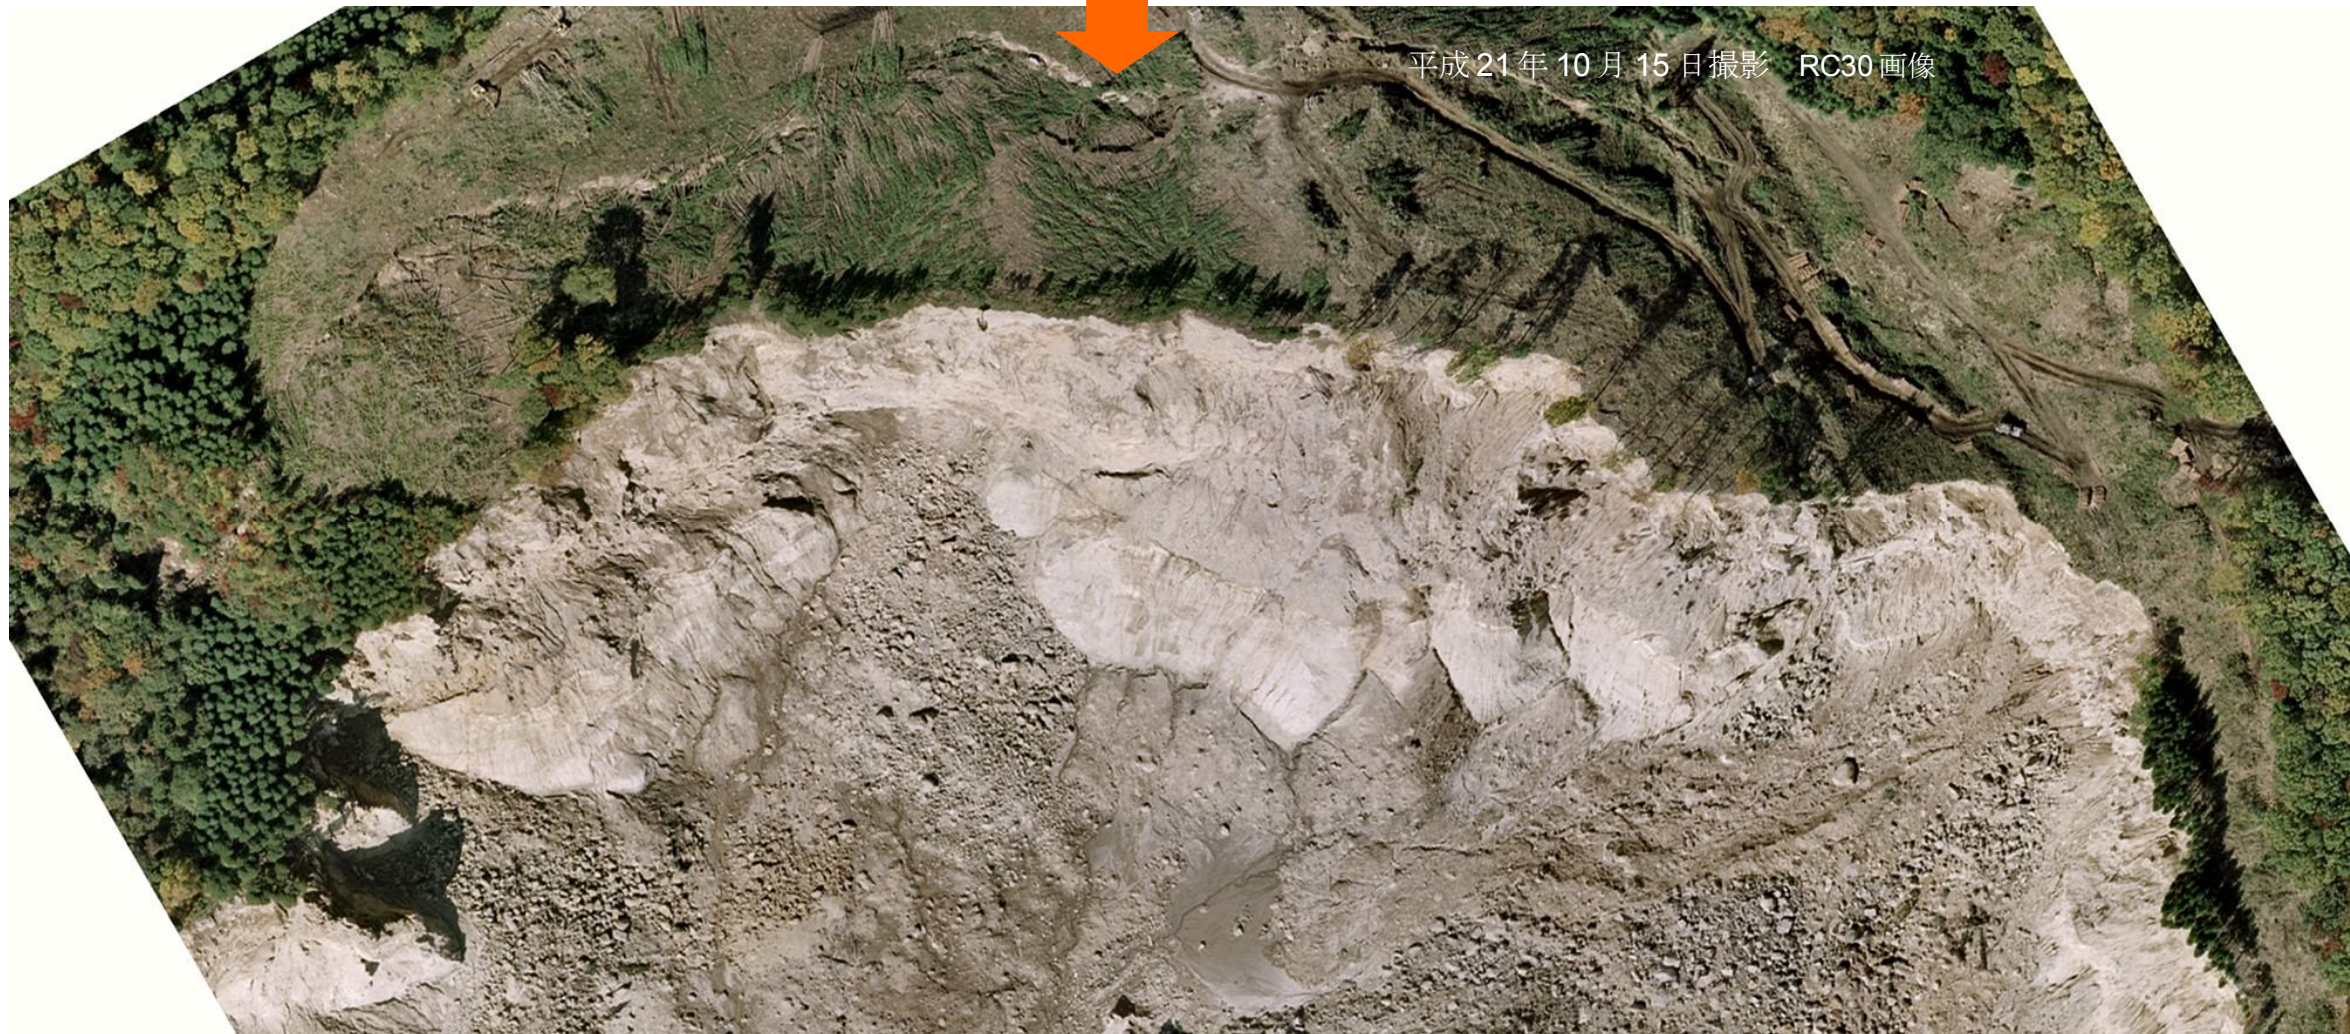
図 1.2.8 地震直後と現在の滑落崖の地形を撮影した写真

地震直後の滑落崖は比較的滑らかな面を形成していたが、現在は単に雨裂侵食とは考えられない変化の大きい斜面に変化している。

平成20年6月15日撮影 DMC画像（アジア航測）

平成21年10月15日撮影 RC30画像

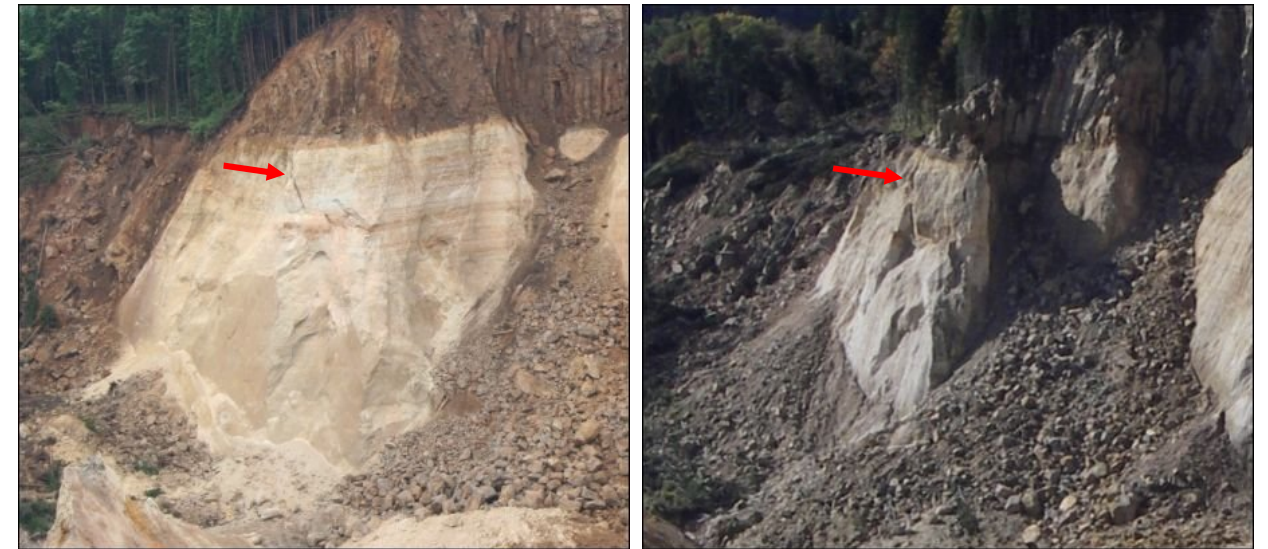
図 1.2.12 滑落崖右側の亀裂の状況(左: 2008年6月23日 右: 2009年10月15日)

① 滑落崖右岸側壁の亀裂 (M 地点)

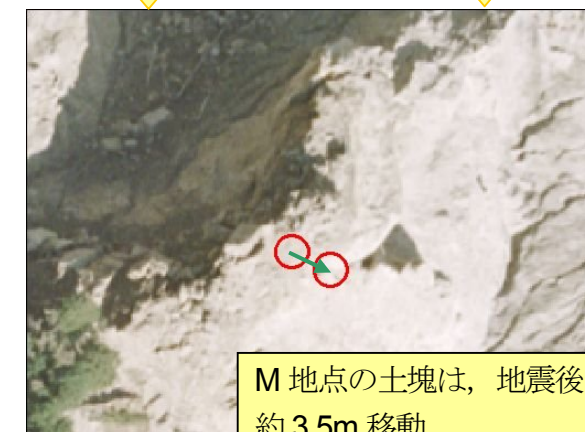
図 1.2.13 オルソ画像による右側壁側土塊の移動(左: 2008年6月 DMC 右: 2009年10月 RC30)

M 地点の土塊は、地震後に南東 (S45° E) 方向に約 3.5m 移動

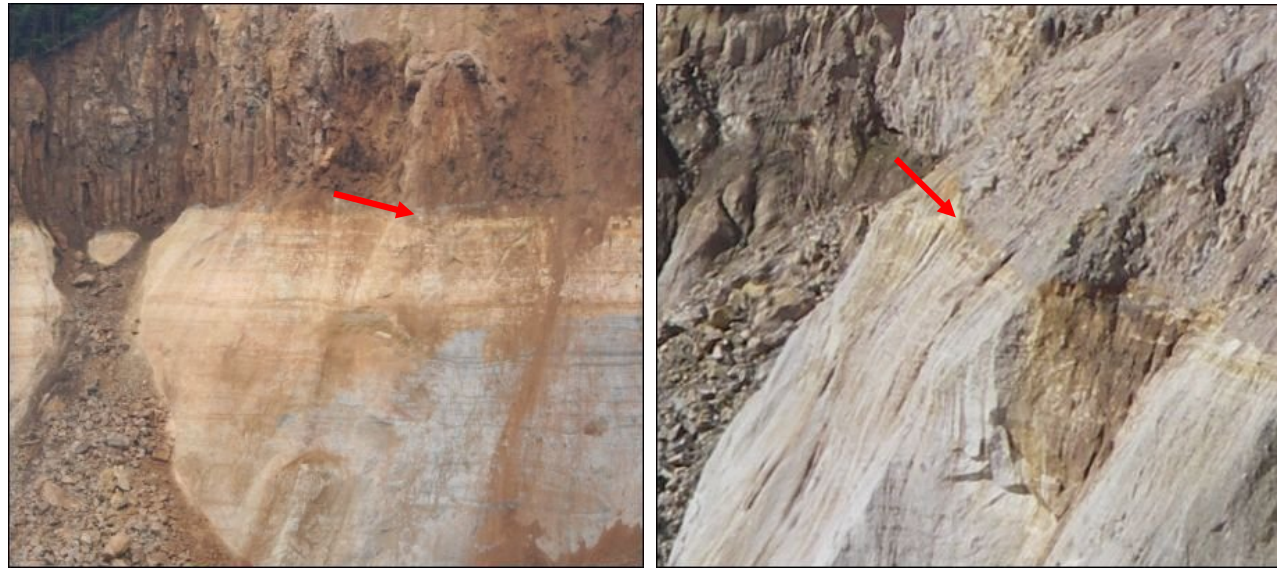
図 1.2.14 滑落崖右岸側側壁の状況 (左: 2008年6月23日 右: 2009年10月15日)

② 滑落崖右岸側側壁 (K地点)

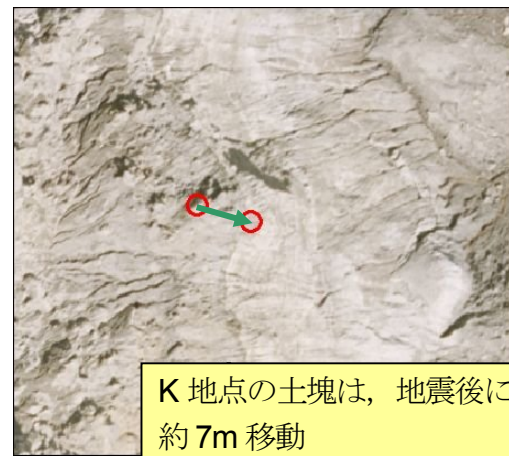
図 1.2.15 オルソ画像による滑落崖下部土塊の移動 (左: 2008年6月DMC 右: 2009年10月RC30)

K地点の土塊は、地震後に南南東 (S30° E) 方向に約7m移動

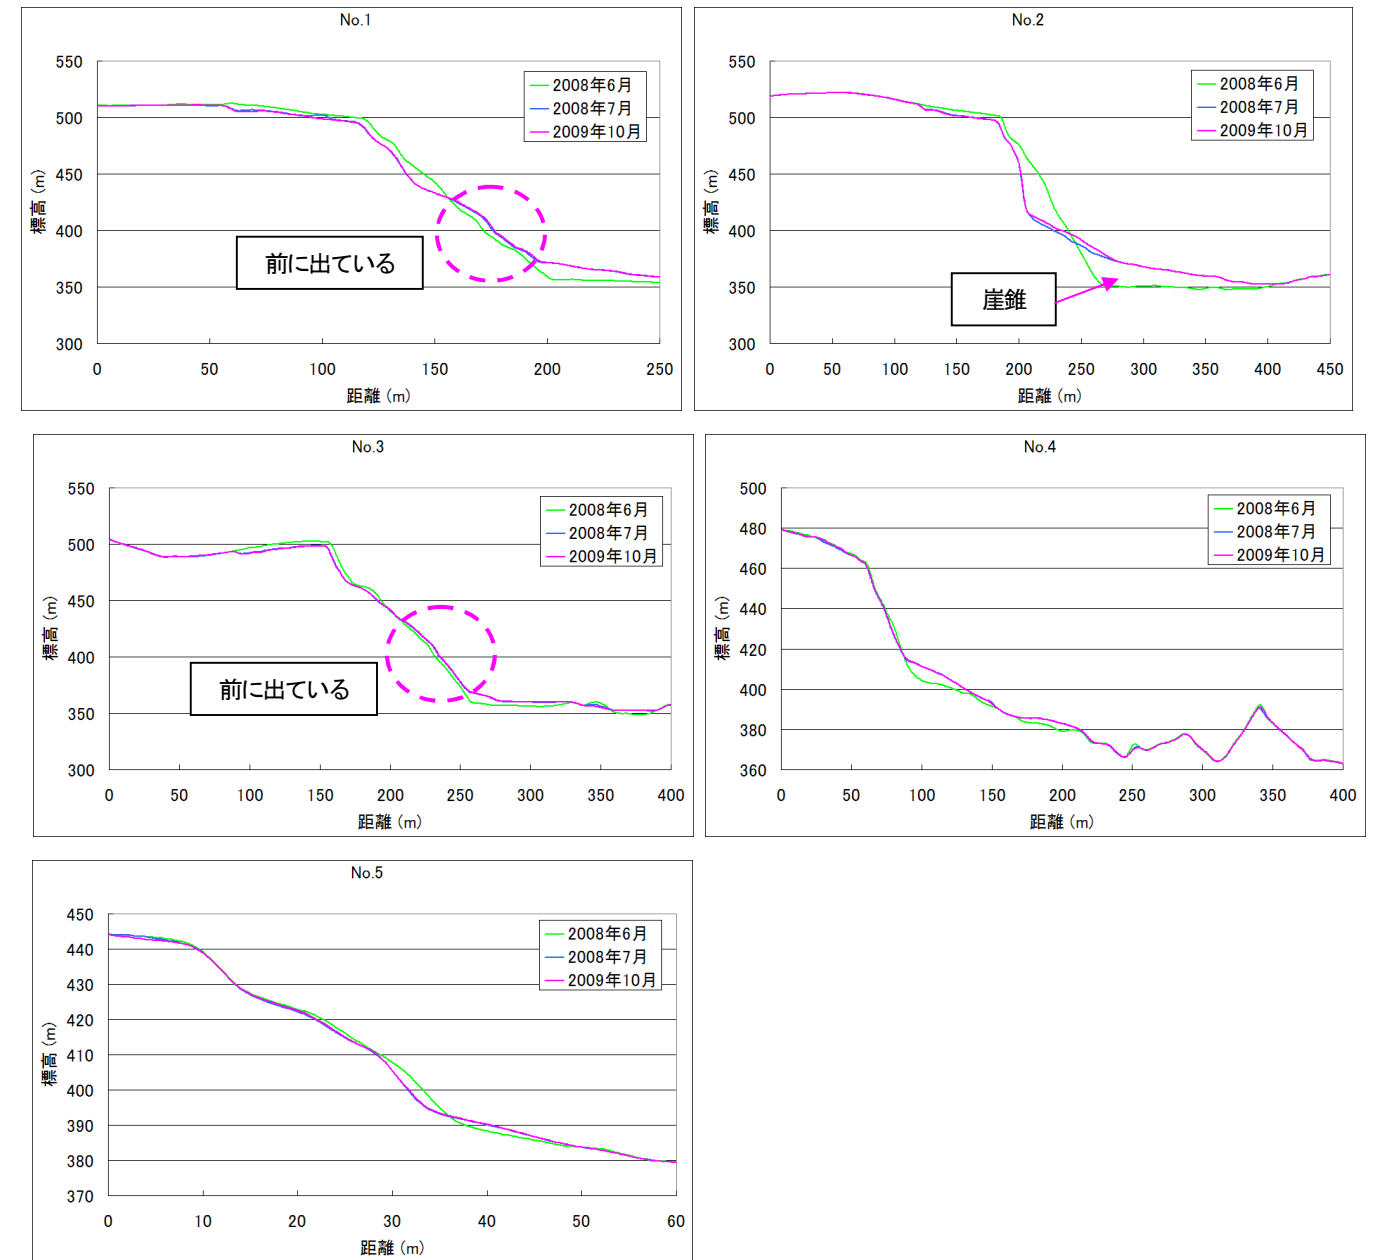
図 1.2.22 No.2~No.5 断面図

No.2 では、図 1.2.17 に示したように、大きな崩壊が発生し、滑落崖が20m以上後退した。崩壊部分は、wt-pt境界より低く、軽石質凝灰岩内にすべりを有する崩壊であった。

No.3 は、No.1 と同様に、溶結凝灰岩と軽石質凝灰岩との境界付近で2008年6月~7月にかけて3m程度前にせり出している。以降は、0.5m程度となっている。

No.4 と No.5 は、2008年6月~7月間の変化以降は大きく変化していない。
