1.3 風化・侵食状況

1.3.1 調査の概要

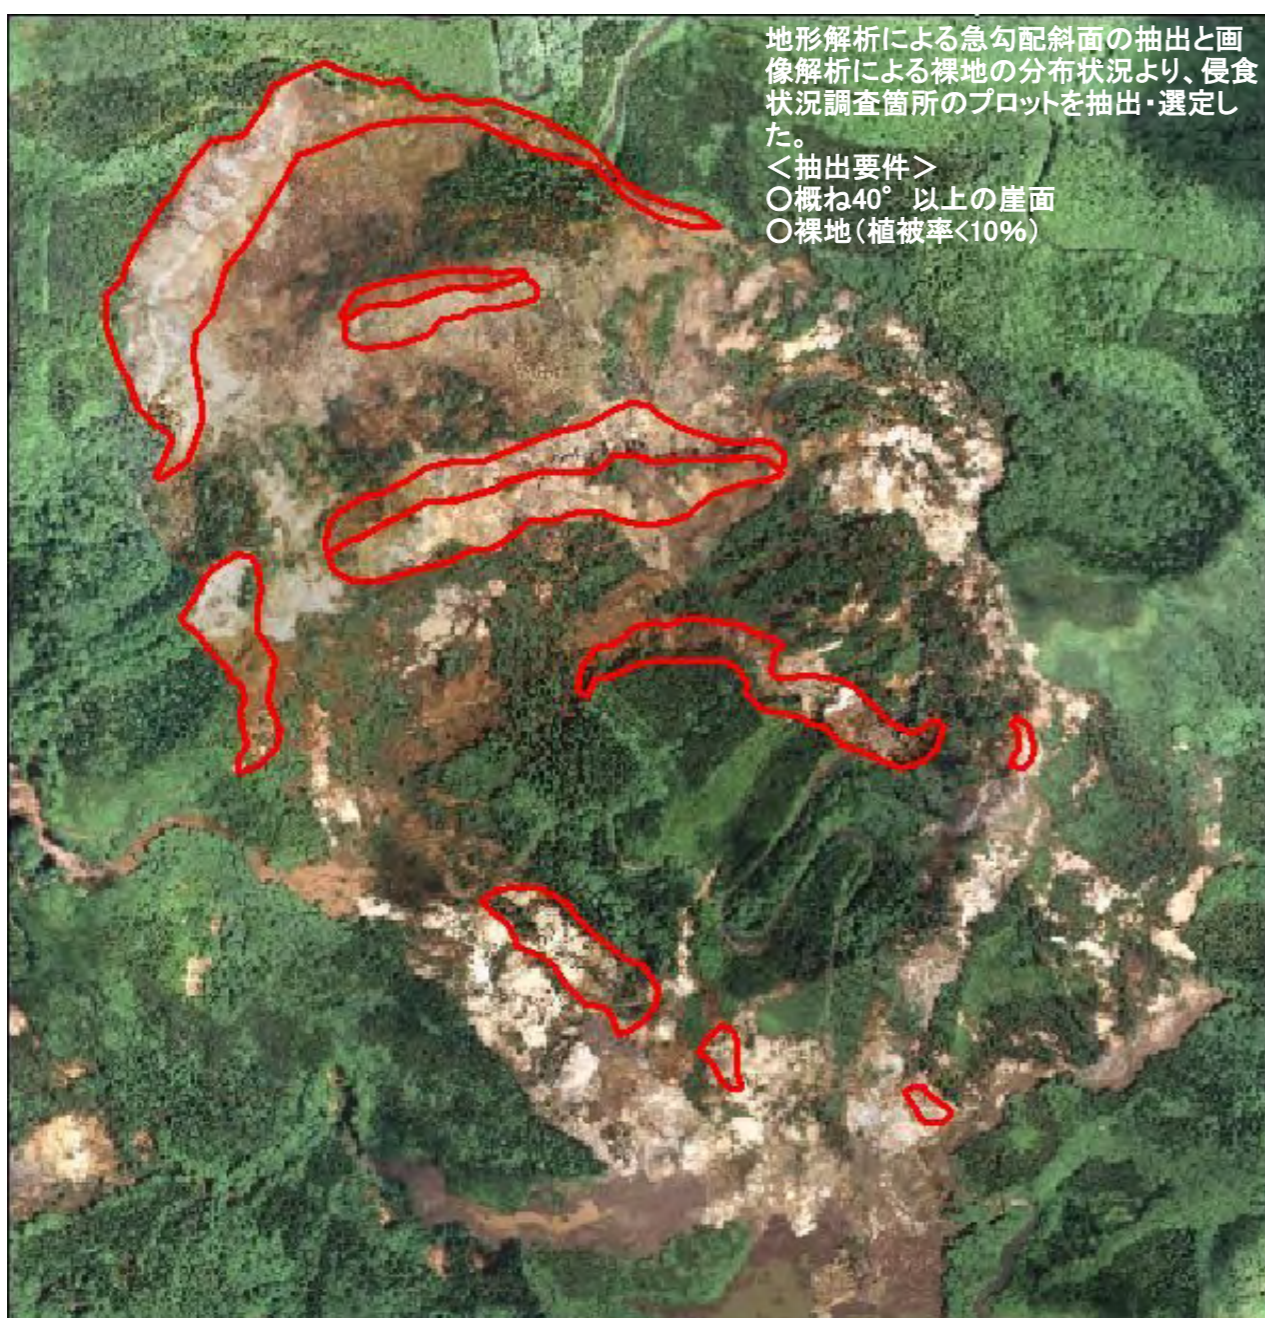
地形解析による急勾配斜面の抽出と画像解析による裸地の分布状況より、侵食状況調査箇所のプロットを抽出・選定した。
 <抽出要件>
 ○概ね40°以上の崖面
 ○裸地(植被率<10%)

調査プロットの抽出

- ①レーザープロファイラーによる地形解析
- ②DMC画像による画像解析を実施

- ①5mメッシュによる傾斜度分布図作成
- ②1mおよび5mメッシュによる植被率分布図作成

- ①急勾配斜面の抽出
概ね40°以上
- ②裸地の抽出と植被状況の把握

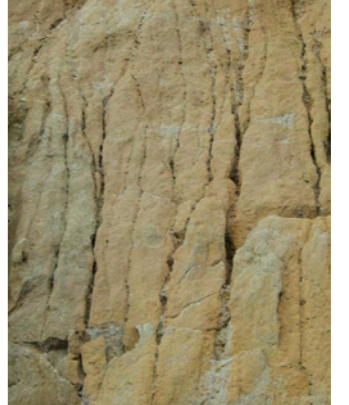
| <p style="writing-mode: vertical-rl;">頭部滑落崖</p> | <p>①西側南東面、軽石凝灰岩で侵食が発達</p> | <p>軽石凝灰岩の侵食状況</p> | <p>リルの発達状況</p> | <p>同左</p> | | |

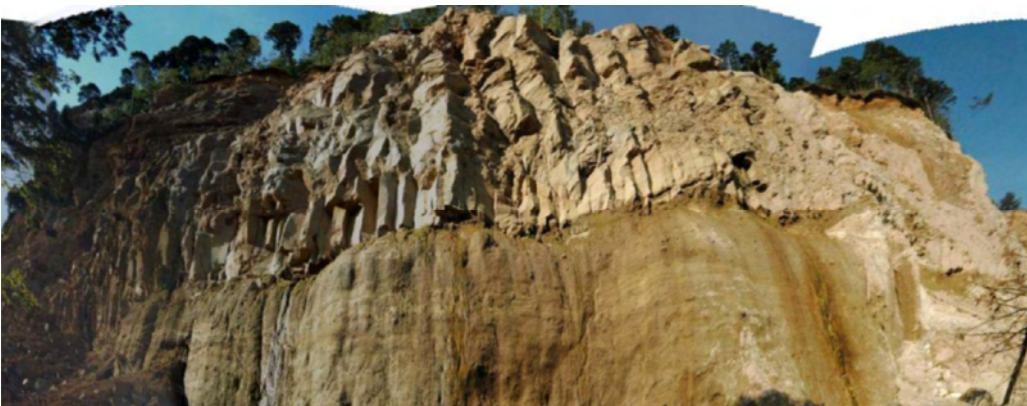
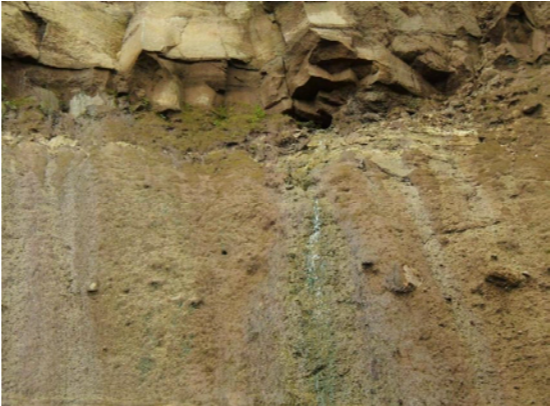
| | <p>②中央～東側、侵食があまりみられない</p> | <p>軽石凝灰岩湧水箇所でもほとんど変化なし</p> | <p>西側端部でも、急勾配部では侵食が少ない</p> | <p>柱状節理の発達する硬質な溶結凝灰岩では侵食はみられない</p> | | |

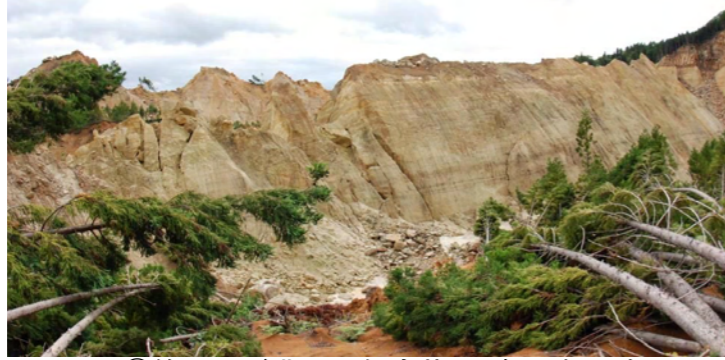
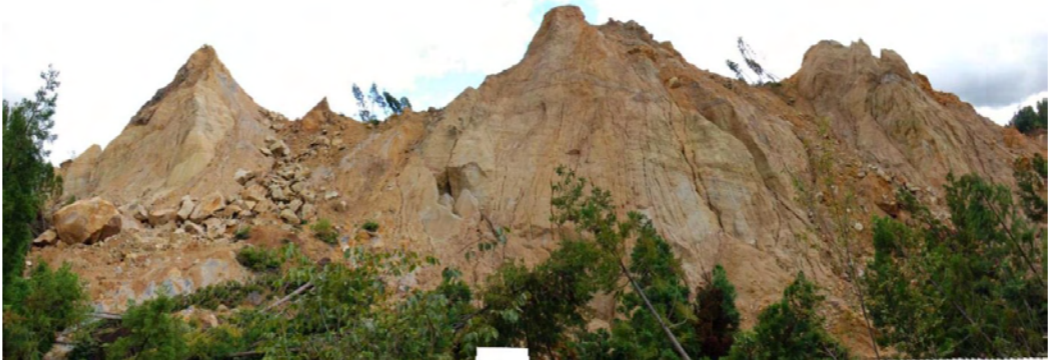
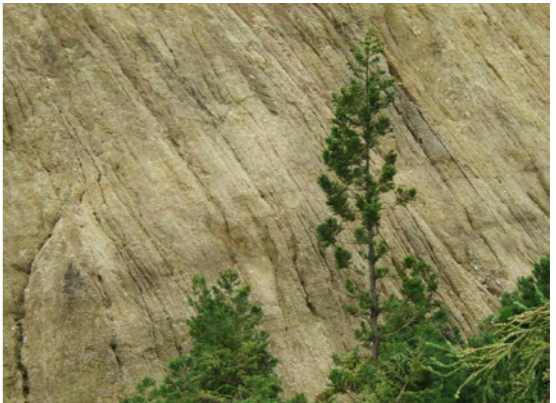
| 位置 | 調査プロット全景 | 侵食状況 | | |
|---|---|--|---|--|
| リッジ | <p>③第1リッジ北面の侵食状況、軽石凝灰岩</p> | <p>③第1リッジ北面東側の侵食状況、軽石凝灰岩</p> | <p>第1リッジ北面西側では侵食の発達ที่著しい</p> | |

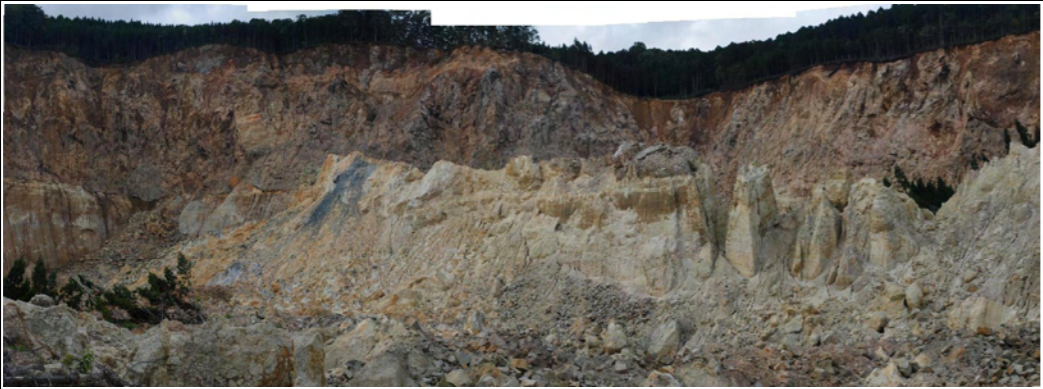
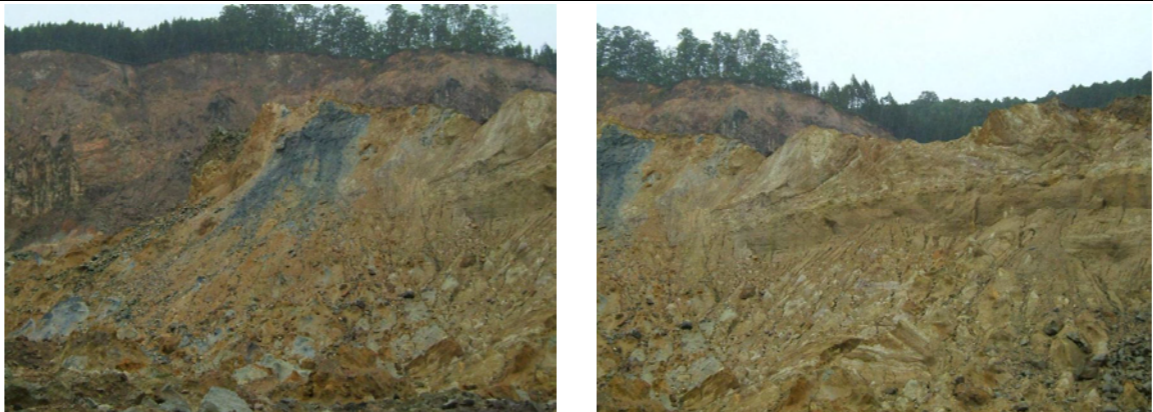
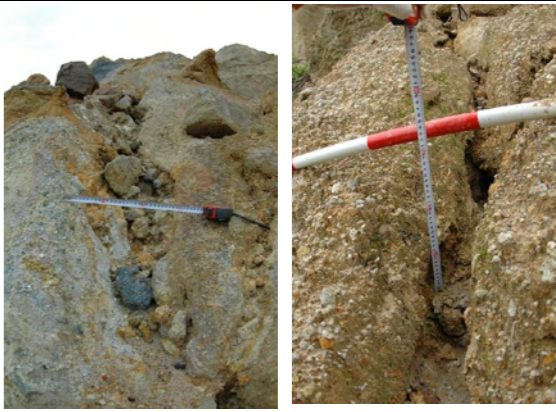
| 位置 | 調査プロット全景 | 侵食状況 | | |
|---|---|--|---|--|
| | <p>④第1リッジ南面では崖錐部での侵食が著しく、急崖部では少ない</p> | <p>崖錐部の侵食状況、軽石凝灰岩崖錐部</p> | <p>リルの発達状況</p> | |

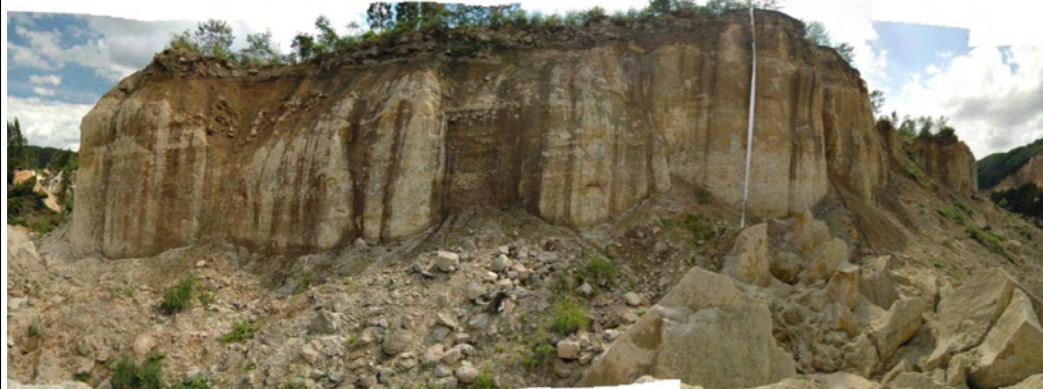
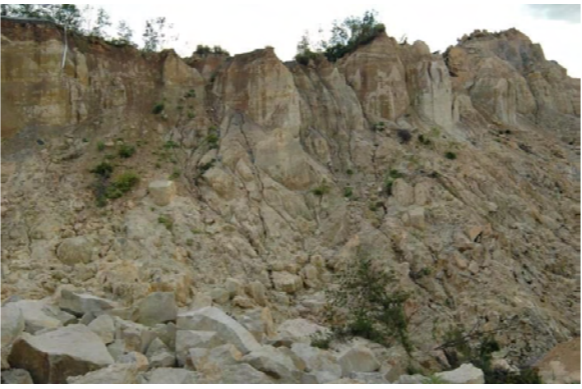
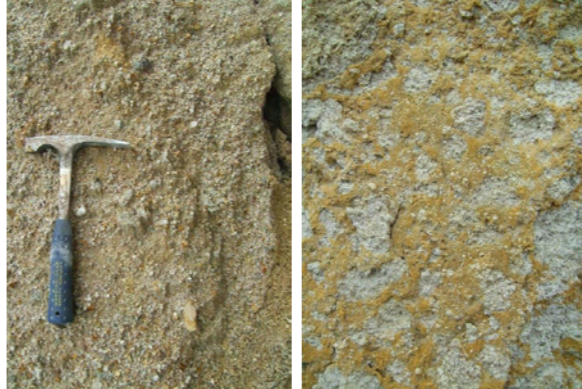
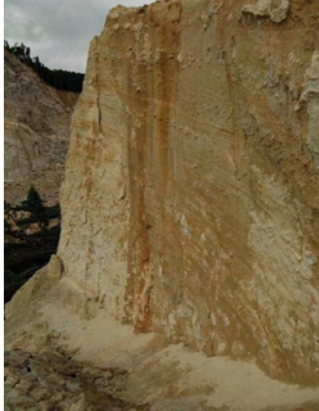
| 位置 | 調査プロット全景 | 侵食状況 | | |
|---|---|--|---|--|
| リッジ | <p>⑤第2リッジ北面、軽石凝灰岩急崖部には侵食がほとんど見られない</p> | <p>崖錐部では侵食著しい</p> | <p>写真左:崖錐、右:軽石凝灰岩崖面</p> | <p>軽石凝灰岩崖面は直立し侵食がみられない</p> |

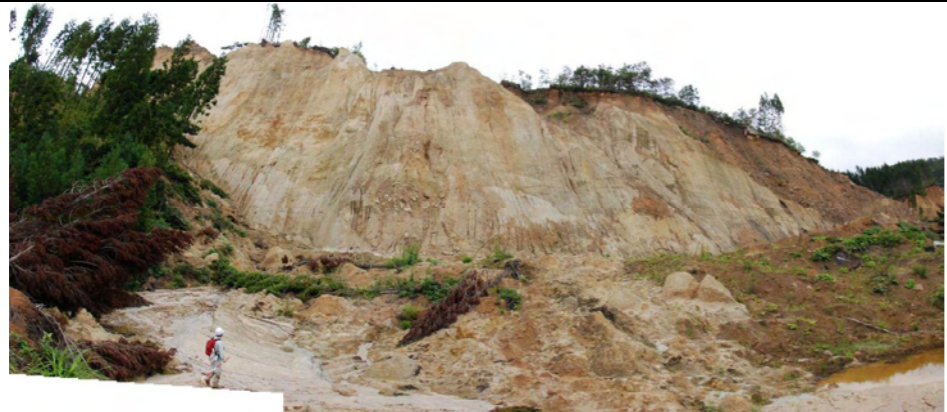
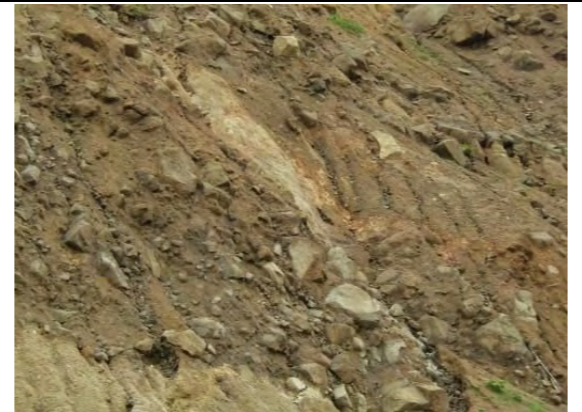
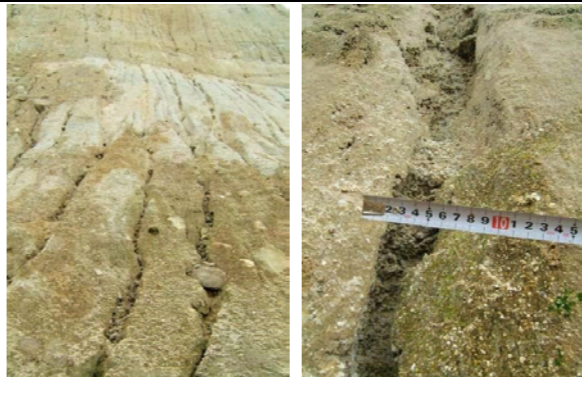
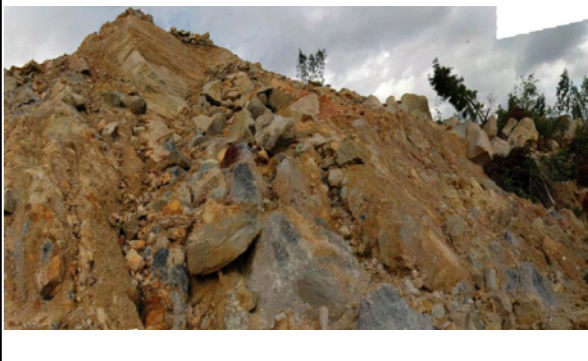
| 位置 | 調査プロット全景 | 侵食状況 | | |
|---|---|--|---|--|
| | <p>⑥第2リッジ南面、東側の軽石凝灰岩で侵食の発達が著しい</p> | <p>東端部の溶結凝灰岩、マトリクスが脆く浸食される</p> | <p>軽石凝灰岩部のリル発達状況</p> | <p>西側の溶結凝灰岩は硬質な岩盤で落石顕著</p> |

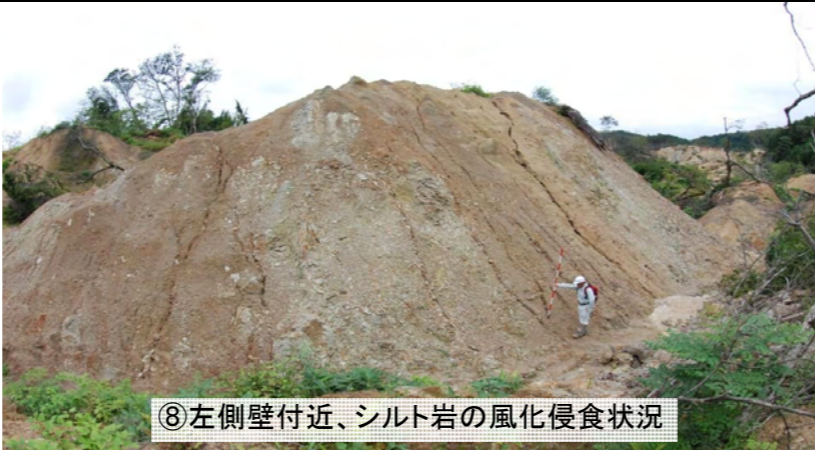
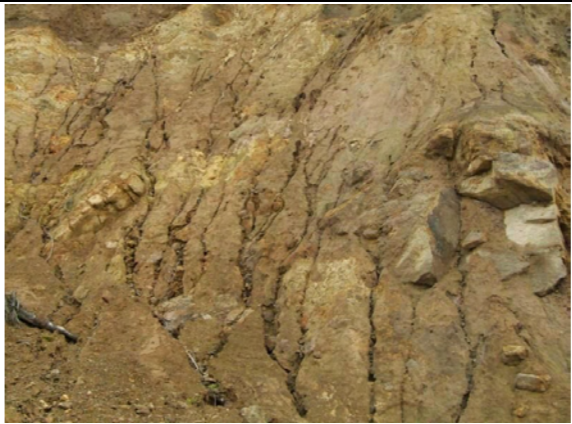
| 位置 | 調査プロット全景 | | 侵食状況 | |
|---|--|---|---|---|
| 側壁付近 | <p>⑦右側壁部、軽石凝灰岩の侵食状況</p> | <p>⑧左側壁付近、シルト岩の風化侵食状況</p> | <p>右側壁部、リルの発達状況</p> | <p>侵食の見られない軽石凝灰岩</p> |

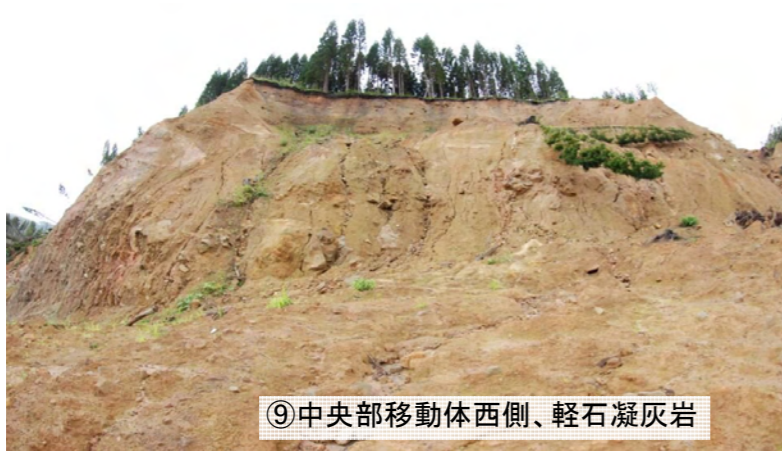
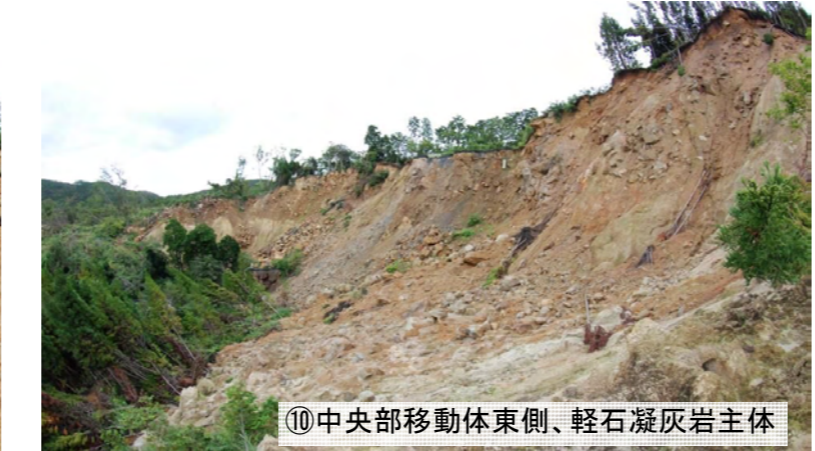
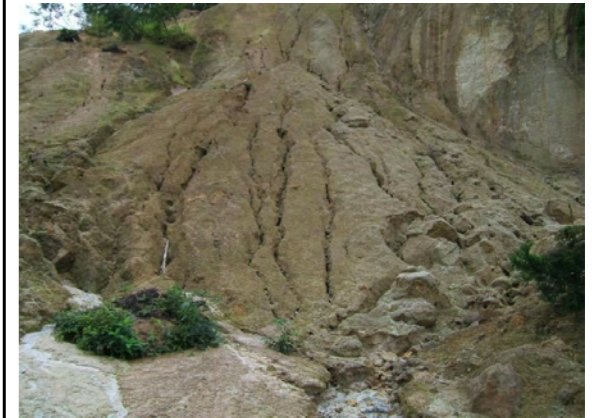
| 位置 | 調査プロット全景 | | 侵食状況 | |
|---|--|---|---|---|
| | <p>⑨中央部移動体西側、軽石凝灰岩</p> | <p>⑩中央部移動体東側、軽石凝灰岩主体</p> | <p>軽石凝灰岩、リルの発達状況</p> | <p>軽石凝灰岩崖錐部の一部では侵食が著しい</p> |
