2. 検討事項

2.1 拡大崩壊の危険度評価と頭部排土工の効果 (最危険断面による試算)

2.2 拡大崩壊による全体ブロックへの影響の検討手法

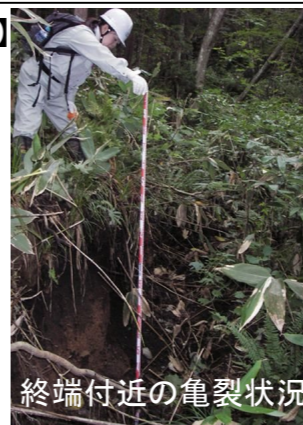
【拡大亀裂の分布】

拡大崩壊のすべり面は、溶結凝灰岩底面を切り、軽石質凝灰岩まで連続し、崩壊の危険性が非常に高い。

崩壊上部は節理(流れ盤75°)に規制された直線的なすべり面の可能性が高い。

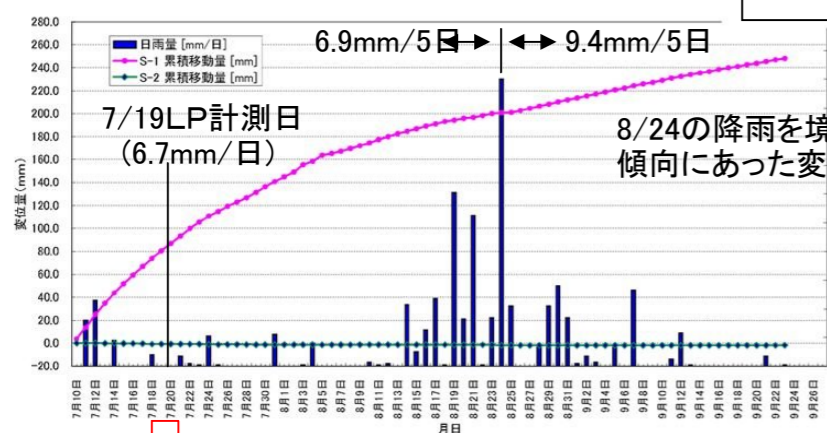
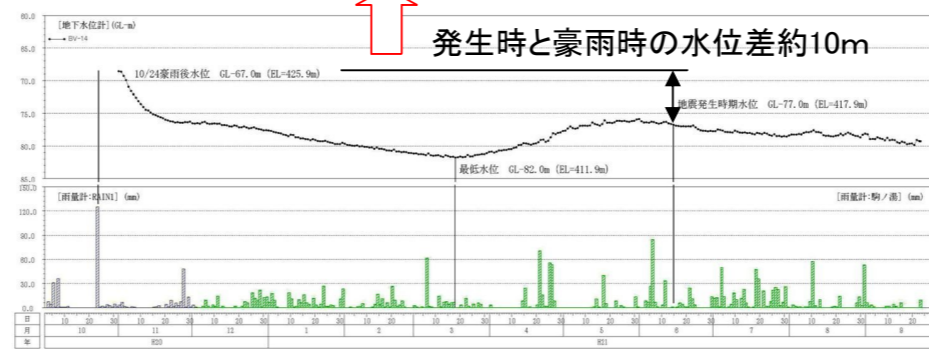
【降雨・地下水の状況】

7/19の拡大崩壊の安全率をFs=0.98と想定する。

今後、豪雨により安定度が減少する恐れがあり、水位上昇を考慮する必要がある。

発生時と豪雨時の水位差約10m

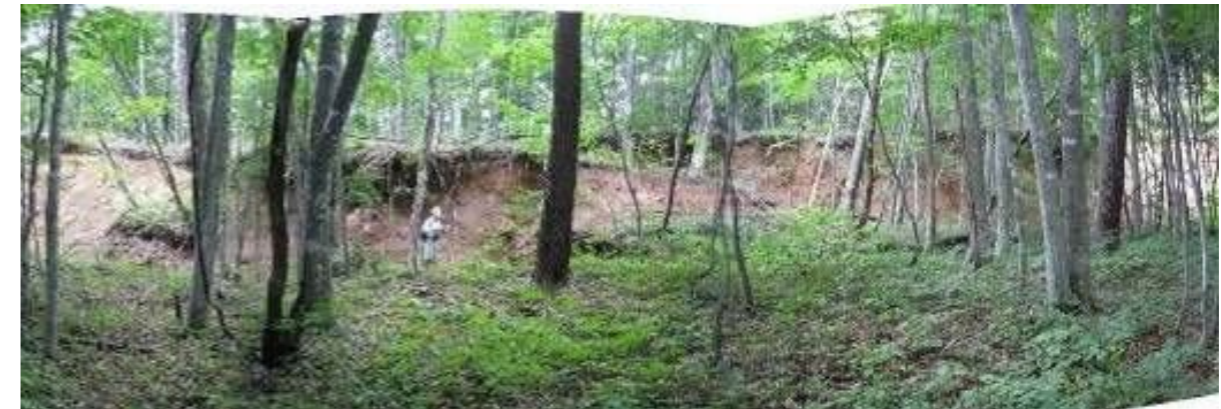
図 1.3 滑落崖の現在の状況 (H.21.9)

拡大亀裂の現在 (H.21.9) の状況を図 1.3示す。拡大崩壊の頭部は、図 1.1の変化量からもわかるように、ほぼ均一な沈下を示しており、顕著な傾動は認められない。

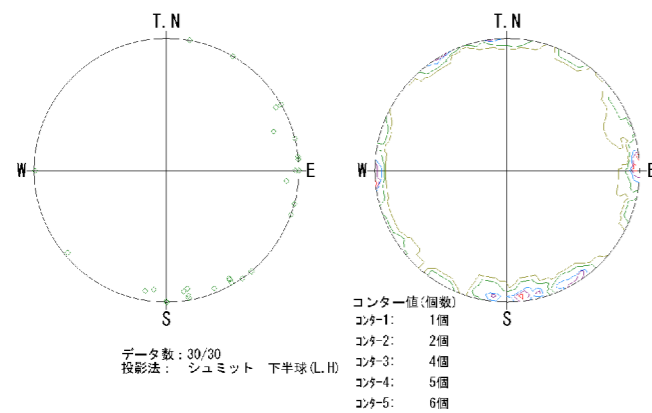
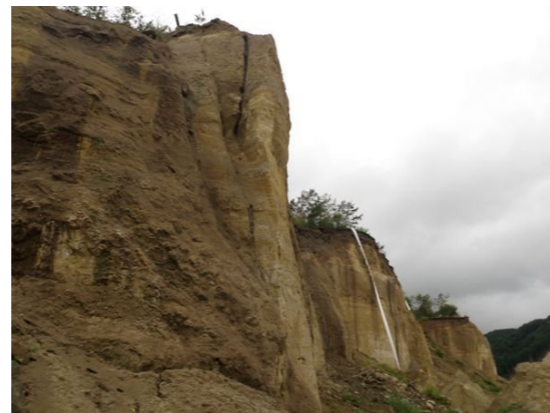
図 1.5 第二リッジ軽石凝灰岩の割れ目の卓越方向解析(ステレオネット下半球投影)

第二リッジに発達する節理を30箇所計測し、ステレオネットを用いて方向解析を行った結果が、図1.5である。

軽石質凝灰岩には、走向が東西で垂直性の節理と、走向が南北～南南東-北北西で垂直性の節理が発達している。これらはおおむね直交する関係にある。垂直性以外の亀裂はほとんど認められない。

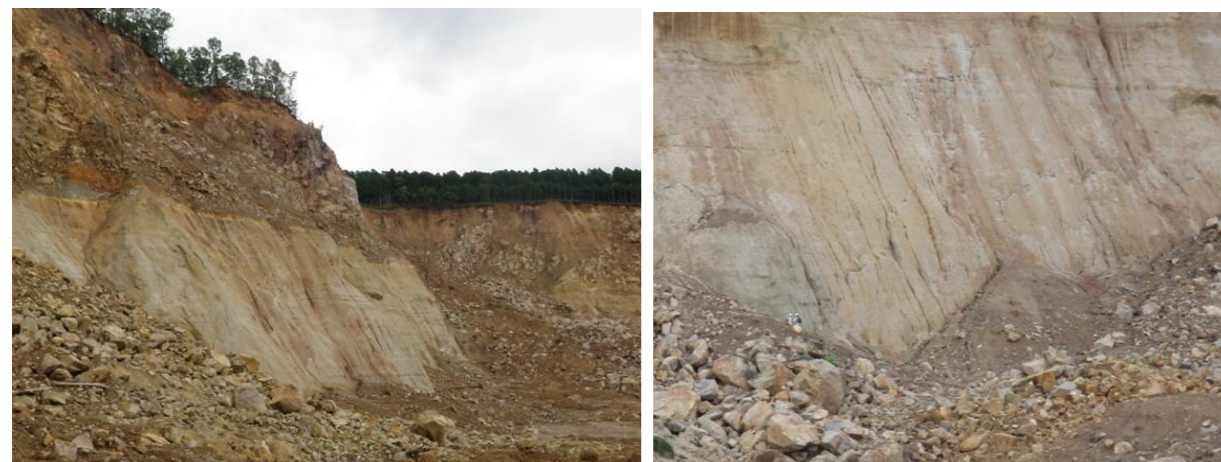
図 1.6 主滑落崖の軽石凝灰岩の傾斜(左)と開口亀裂(右)

主滑落崖の軽石質凝灰岩には、明瞭な節理系は認め難く、滑落面はおおむね60°の傾斜をなしている。これは主働破壊によってできた破壊面である可能性がある。

また表面には不規則な形状の開口亀裂が観察でき、そのうちの数カ所の亀裂からは多量の湧水がみられる。不規則な開口亀裂であることから、拡大崩壊ないし中小規模崩壊が原因の可能性が高い。

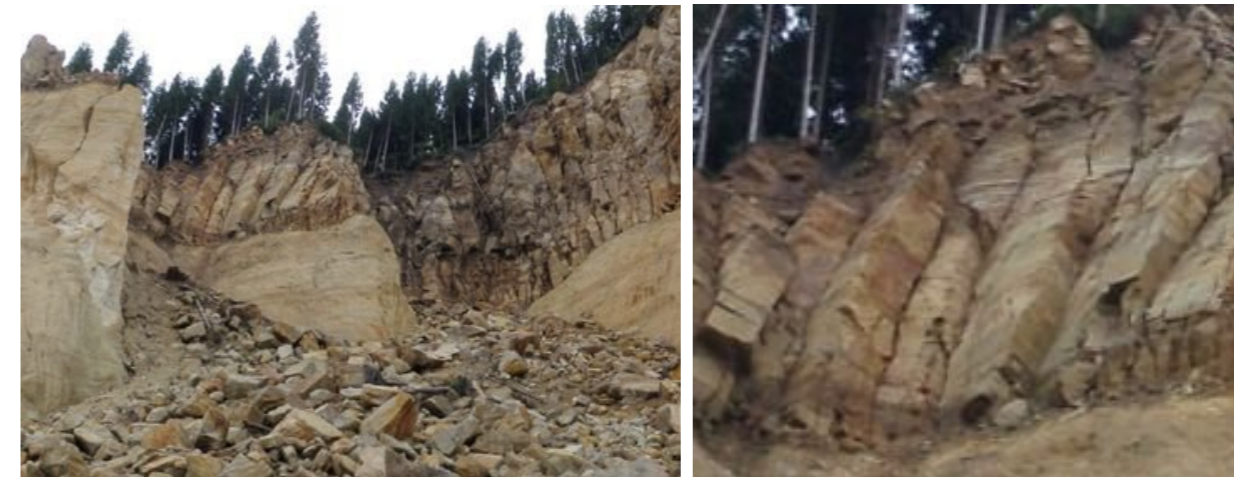
図 1.7 主滑落崖の溶結凝灰岩に発達する節理とその粗さ

溶結凝灰岩には、柱状節理を主体として、多くの節理・割れが生じている。柱状節理は、短径2～3m程度である。長径部の節理は数十mに達するところもあるが、緩傾斜の節理も多く発達するため、柱状ブロックは複数のブロックに細分化されている。このため、溶結凝灰岩の崩壊岩塊は、最大でも4～5m程度で、多くは2～3m以下である。

柱状節理の構造は複雑であるが、おおむねN25° E75° EとN80° W75° Eの直交節理により柱が形成されている。N25° E75° Eは、滑落崖に対し流れ盤構造となる。溶結凝灰岩は、風化と地震動による緩みのため、節理面は分離しており、そのためこの面で多くの崩壊が生じている。

長柱状部の節理面は比較的平滑な面となっており、ダイレイション角(粗さの乗り越え角)はあまり大きくないと推測される。

亀裂がある程度連続しているような箇所は、図 1.7 に示すようにまだ多く残されていて、このような箇所では安全率が低く、降雨の状況や風化等により崩壊する危険性のあり、対策が必要である。

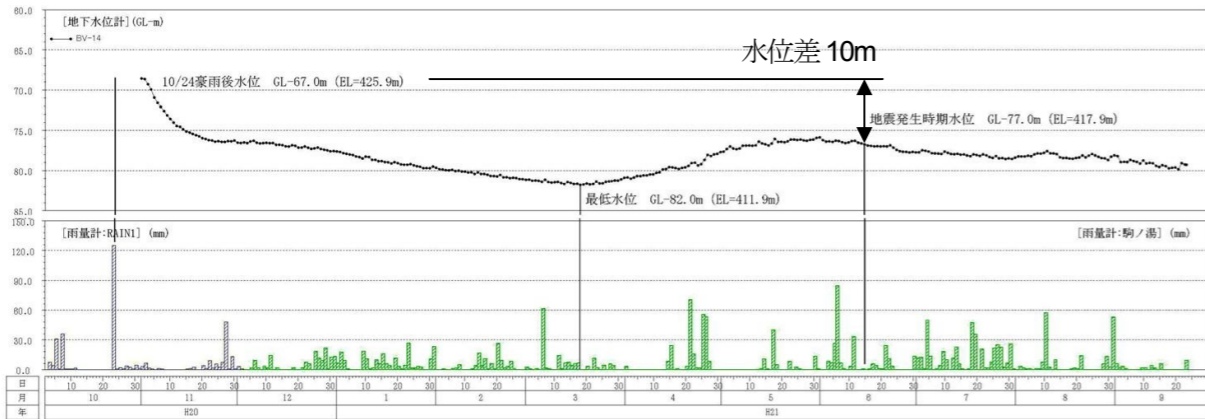
図 1.11 冠頭部 BV-14 の地下水位データ

地震発生時期と H.20/10/24 の豪雨時の水位差を考慮する。

崩壊時～現状水位 (HWL) : 亀裂背後の標高 410m と滑落崖脚部を結ぶ線

豪雨時 : 崩壊時水位 +5m (HWL+5m) と崩壊時水位 +10m (HWL+10m) で検討

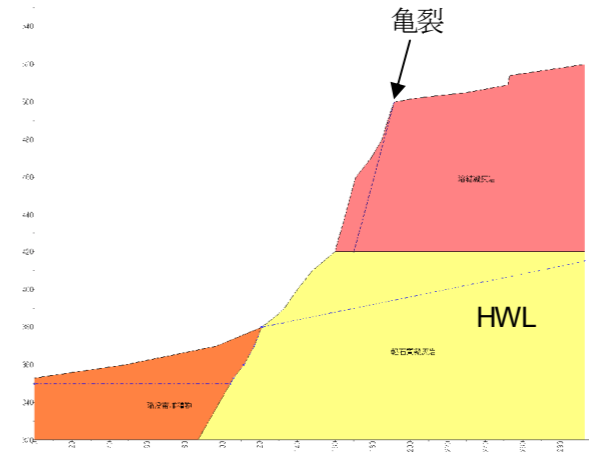
図 1.12 中小規模崩壊の解析モデル (左 : 亀裂あり, 右 : 亀裂なし)

拡大崩壊よりも規模の小さな中小規模崩壊について検討した。検討条件は、次のとおりとする。

③節理条件 : 位置を変化させた 3 通り (①遷急線位置, ②遷急線から 10m 上部, ③遷急線から 20m 上部) を検討。

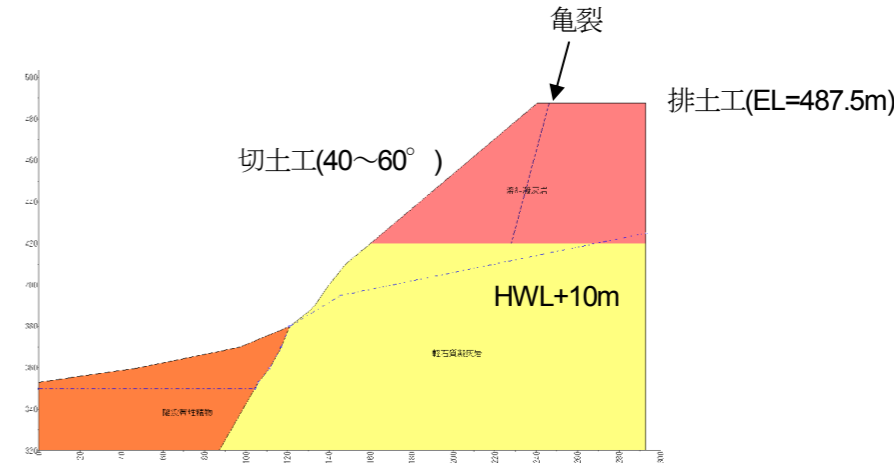
図 1.13 溶結凝灰岩の切土による効果の安定解析モデル

切土による効果を検討するため、現状斜面において、溶結凝灰岩を傾斜 $40\sim60^\circ$ に変化させた場合について解析を行う。検討条件は、次のとおりとする。

①地形 : 地震発生 1 ヶ月後の地形 (L 測線) において、溶結凝灰岩と軽石質凝灰岩の境界 (標高 420.0m) から、 $40^\circ \sim 60^\circ$ で法切し、標高 487.5m (応急排土工) で水平とした地形。

③節理条件 : 拡大亀裂と法先から 40m の位置の 2 通りについて検討する。

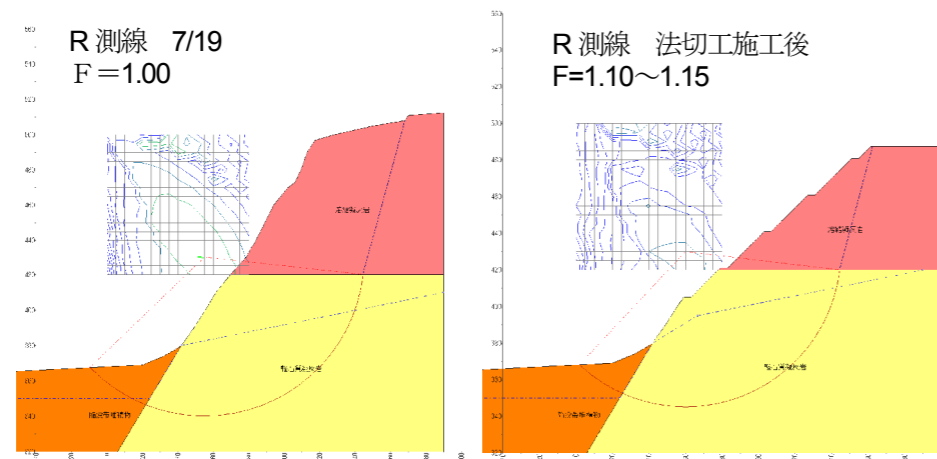
図 1.14 R 測線の拡大すべり (7/19) と計画切土工施工後の最危険すべり (HWL+10m)

各時期の断面における最危険すべりは、比較的短い半径 (r=100m 程度) を有する深くえぐり込んだすべり面となっている。発生当初のすべり面最深部は、両断面とも標高 330m であり、陥没帯の地表面より 20m 以上深いすべりとなっている。

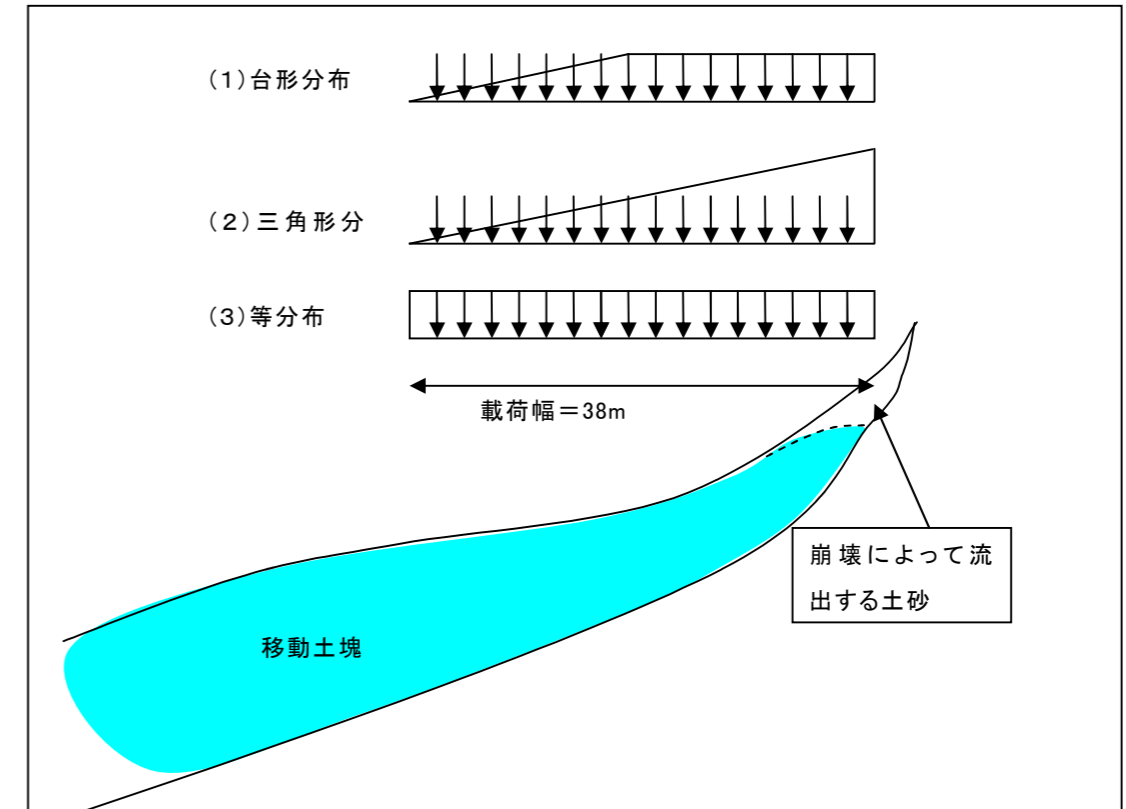
図 2.2.4 滑落崖崩壊土砂による荷条件の検討

この土量が移動土塊の頭部にどのように堆積したか不明であるため、図 2.2.4 に示す3つのパターンを想定し、それぞれの場合の静的な荷重により安全率の変化を調べた。その結果を以下に示す。ここでの荷重幅 38m は滑落崖崩壊土塊の斜面長と同値を採用している。

いずれの荷重条件でも静的荷重による荷重後の安全率は $F > 1.0$ となっており、頭部荷重による再滑動は発生しないことになる。
