実施箇所	取組状況
<p>①国道342号線祭時集落への迂回路</p>   <p>板川林道の状況(8月26日)</p>	<ul style="list-style-type: none"> ・地震により孤立化した祭時(まつるべ)地区につながる国道342号線の迂回路として国有林野内の林道(桂沢林道・東桂沢林道・板川林道)を緊急整備(6月24日より暫定供用中・8月26日までに関係者や住民の車両1570台が通行) ・7月24日に発生した岩手県沿岸北部地震による土砂崩壊について、27日に復旧工事を完了し、7月28日(月)より暫定供用が再開されました。 ・8月24日に板川林道に発生した土砂崩れ箇所については、26日に保守点検が終了し、27日から供用が再開されました。 <p style="text-align: center; border: 1px solid black; padding: 5px;">工事完了</p>
<p>②市野々原地区(磐井川)</p>   <p>事業箇所への仮設道路</p>   <p>ボーリング作業の様子(7月21日)</p>	<p>【警戒避難支援対策】 伸縮計6基設置</p> <p style="text-align: center; border: 1px solid black; padding: 5px;">設置済</p> <p>【応急・復旧対策】 ・亀裂に雨水が浸透するのを防止するため、ブルーシートにより地表を被覆</p> <p style="text-align: center; border: 1px solid black; padding: 5px;">工事完了</p> <ul style="list-style-type: none"> ・流木による二次災害を防ぐため、倒木等进行处理 ・6月19日 民有林直轄地すべり防止災害関連緊急事業採択 ・7月4日 実施設計調査に着手 <p>《今後の予定》 ・実施設計後に、排土工等に着手予定 ※排土工: 地すべり頭部の土を取り除くことにより、地すべり自体の重みを減らし、地すべりの動きを抑える工事</p>   <p>〈排土イメージ図〉</p>

実施箇所	取組状況
<p>③磐井川地区 上流</p>

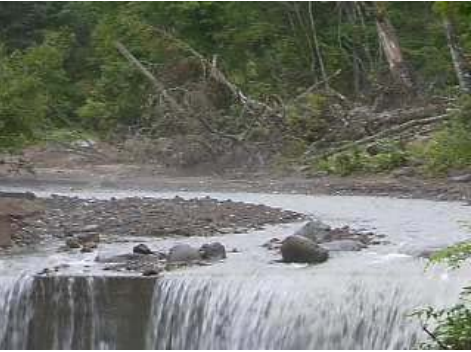
<p>産女川上流監視カメラ画像(9月2日14:23)</p>	<p>【警戒避難支援対策】</p> <ul style="list-style-type: none"> ・土石流センサー3基設置 ・監視カメラ2機設置 <p style="text-align: center; border: 1px solid black; padding: 2px;">設置済</p> <p>【復旧対策】</p> <p>(産女川上流 土砂流出抑制対策)</p> <ul style="list-style-type: none"> ・6月23日 国有林野内直轄治山災害関連緊急事業採択 ・7月3日 実施設計調査に着手 ・8月7日 工事公告

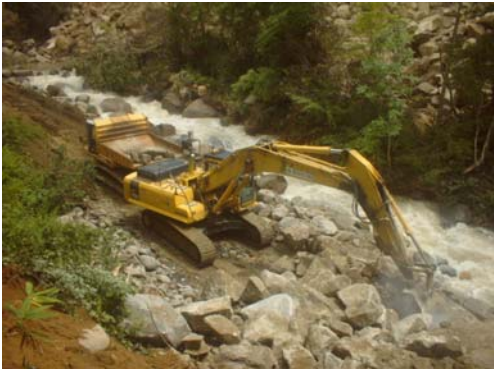
<p>無人バックホウによる河道閉塞対策工事</p>

<p>尿前川 カゴ砕工完成(8月25日)</p>	<p>【警戒避難支援対策】</p> <ul style="list-style-type: none"> ・土石流センサー2基設置 (尿前川・大寒沢) <p style="text-align: center;">設置済</p> <p>【応急対策】 (尿前川地区)</p> <ul style="list-style-type: none"> ・7月8日 尿前川地区において、河道確保及びカゴ砕工に着手 ・7月22日 無人バックホウを搬入 ・7月23日 無人バックホウにより河道閉塞箇所までの道路補修に着手 ・7月25日 無人バックホウによる河道閉塞対策工事に着手 ・7月29日 カゴ砕工床堀作業に着手 ・8月8日 無人バックホウによる河道開削終了 ・8月25日 カゴ砕工 工事終了 <p style="text-align: center;">工事完了</p> <p>【復旧対策】 (尿前沢 土砂流出抑制対策)</p> <ul style="list-style-type: none"> ・7月25日 国有林野内直轄治山災害関連緊急事業採択

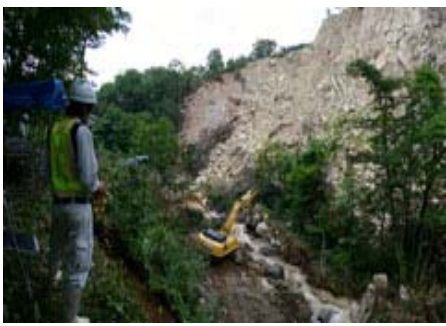
<p>無人化施工による工事状況(手前のオペレーターがリモコンで操作)</p>
