| 実施箇所 | これまでの取組状況 |

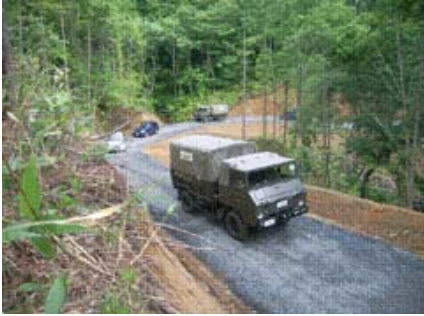
| 実施箇所 | これまでの取組状況 |
|---|---|
| <p>①国道342号線祭時集落への迂回路</p> | <p>地震により孤立化した祭時(まつるべ)地区につながる国道342号線の迂回路として国有林野内の林道(桂沢林道・東桂沢林道・板川林道)を緊急整備(6月24日より暫定供用中、供用開始から7月7日現在で、累計387台が通行利用)</p> <div data-bbox="715 327 880 376"> <p>工事完了</p> </div> |

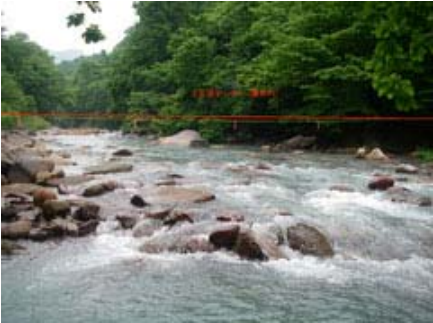
| 実施箇所 | これまでの取組状況 |
|---|---|
| <p>③磐井川地区 上流</p> <p>磐井川上流の土石流センサー(ワイヤーをわかりやすく示すため赤い線を画像に追加)</p> | <p>【警戒避難支援対策】<br/>・土石流センサー1基設置</p> <div data-bbox="715 1509 880 1559"> <p>設置済</p> </div> <p>【応急・復旧対策】<br/>(東桂沢 山腹斜面の復旧対策)<br/>・6月23日 国有林野内直轄治山災害関連緊急事業採択<br/>・7月3日より実施設計調査に着手</p> |

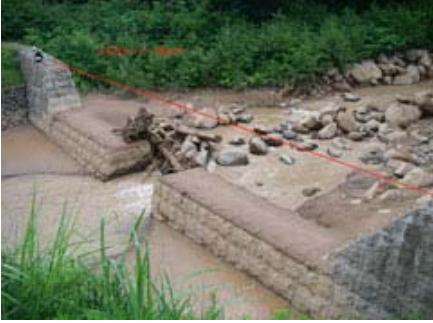
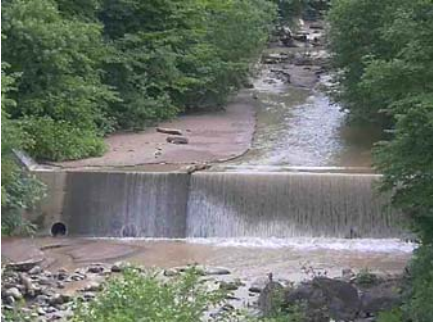
| 実施箇所 | これまでの取組状況 |
|---|---|
| <p>④産女川地区(磐井川)</p> <p>産女川上流土石流センサー設置工事<br/>(ワイヤーをわかりやすく示すため赤い線を画像に追加)</p> <p>産女川上流監視カメラ画像(下)(7月13日 14:53)</p> | <p>【警戒避難支援対策】</p> <ul style="list-style-type: none"> <li>・土石流センサー3基設置</li> <li>・監視カメラ2機設置</li> <li>・7月12日より3台の土石流センサーのうち、2台について調整中(7/16調整終了予定)</li> </ul> <p>【応急・復旧対策】</p> <p>(産女川上流 土砂流出抑制対策)</p> <ul style="list-style-type: none"> <li>・6月23日 国有林野内直轄治山災害関連緊急事業採択</li> <li>・7月3日より実施設計調査に着手</li> </ul> |

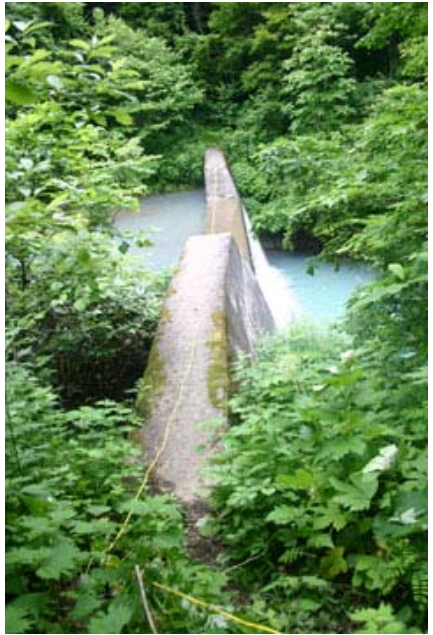
| 実施箇所 | これまでの取組状況 |
|---|---|
| <p>⑤胆沢川地区</p> | <p>【警戒避難支援対策】</p> <ul style="list-style-type: none"> <li>・土石流センサー2基設置<br/>(尿前川・大寒沢)</li> </ul> <p>【応急・復旧対策】</p> <ul style="list-style-type: none"> <li>・7月8日より尿前川地区において、治山ダム工に着手</li> <li>※治山ダム工: 荒廃した溪流の不安定土砂を安定させるダム工</li> </ul> <p>《今後の予定》</p> <ul style="list-style-type: none"> <li>・尿前川の河道確保についての対策調査</li> </ul> |

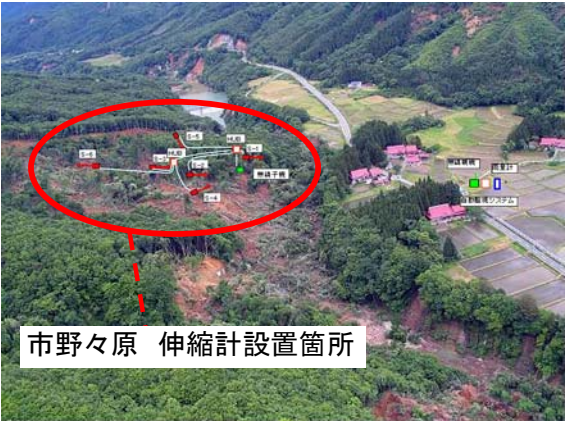
| 実施箇所 | これまでの取組状況 |
|---|---|
| <p>現地調査等の結果</p> <p>市野々原 伸縮計設置箇所</p> | <p>○市野々原に設置した伸縮計のデータ(7/1~7/11)分析<br/>伸縮計を設置した6点のうち、4点については、ほとんど動きが見られません。設置場所が地すべり頭部付近の2点については、1日平均1cm程度の動きがみられますが、地すべり自体の重量による移動であって、地すべり性の移動ではないと考えられます。</p> <p>○磐井川・産女川・胆沢川 各地区に設置した土石流センサー、監視カメラからの情報では、現地の異常は確認されていません。(7月13日17:00現在)</p> <p>○胆沢川上流の前川地区の現地調査(7月10日)を実施しましたが、前回に比べ、被害の拡大は確認されませんでした。</p> |
