実施箇所	これまでの取組状況
<p>国道398号線へ接続する林道の緊急整備</p>  	<p>・被災した国道398号線の緊急復旧工事のための資材運搬路として、鎌内国有林林道を緊急に整備(18日より緊急車両(工事車両)通行中)</p> <p style="text-align: center;">[工事完了]</p>
<p>(市道)馬場駒の湯線の整備</p>  	<p>荒砥沢ダム上流部の復旧対策のほか、孤立化した集落(栗原市耕英地区)への通行確保にも資する(市道)馬場駒の湯線の崩土を除去(国有林に接する部分の崩土除去を6月22日完了)</p> <p style="text-align: center;">[工事完了]</p>
<p>栗駒ダム上流</p>   <p style="text-align: center;">放森地区(7月10日)</p>	<p>【警戒避難支援対策】</p> <p>・土石流センサー1基設置(駒の湯温泉搜索現場の安全対策)</p> <p style="text-align: center;">[設置済]</p> <p>【応急・復旧対策】</p> <p>・7月4日 放森地区の応急対策として大型土のう積工に着手</p> <p>・7月10日 国有林側への据付完了(330個)</p> <p>・7月15日 県道沿いの据付完了(120個) [工事完了]</p> <p>(バックホウ、ブルドーザ計5台、8人体制)</p>
<p>荒砥沢ダム上流</p>   <p style="text-align: center;">荒砥沢ダム監視カメラ画像(7月15日 16:05)</p>   <p style="text-align: center;">排水工事用作業道整備(7月4日)</p>	<p>【警戒避難支援対策】</p> <p>・土石流センサー2基・傾斜計1基設置</p> <p>・監視カメラ1機設置</p> <p style="text-align: center;">[設置済]</p> <p>【応急・復旧対策】</p> <p>(二迫川地区 地すべり地内の排水工事)</p> <p>・6月23日 国有林野内直轄治山災害関連緊急事業採択</p> <p>・7月1日より工事現場までの作業道整備開始</p> <p>・7月5日より排水工事に着手</p> <p>(バックホウ2台、14人体制、排水工事用作業道の整備)</p> <p>(二迫川地区 ダム上流部の地すべり調査)</p> <p>・6月27日 国有林野内直轄治山災害関連緊急事業採択</p> <p>・7月3日より地すべり調査に着手</p>

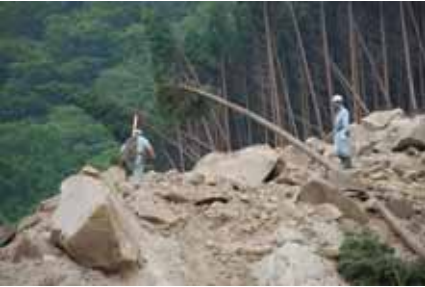
<p>小川原地区 実施設計調査業務状況</p> <p>土留工イメージ図</p>

<p>点線は元の斜面 傾斜が緩やかになり、土砂が安定する。</p>	<p>【警戒避難支援対策】</p> <ul style="list-style-type: none"> ・土石流センサー1基設置 ・7月14日調整終了 <p style="text-align: right; border: 1px solid black; padding: 2px;">設置済</p> <p>(土石流センサー、水位計の追加設置を検討中)</p> <p>【応急・復旧対策】</p> <p>(一迫川地区(小川原地区) 崩落土砂流出防止対策(土留工))</p> <ul style="list-style-type: none"> ・6月23日 国有林野内直轄治山災害関連緊急事業採択 ・7月1日より実施設計調査に着手 <p>(一迫川地区(河原小屋沢) 溪間対策(治山ダム))</p> <ul style="list-style-type: none"> ・6月27日 国有林野内直轄治山災害関連緊急事業採択 ・7月4日より実施設計調査に着手 <p>(一迫川地区(湯ノ倉上流) 溪間対策(治山ダム))</p> <ul style="list-style-type: none"> ・7月2日 国有林野内直轄治山災害関連緊急事業採択 ・7月11日より実施設計調査に着手 <p>【今後の予定】</p> <p>(一迫川地区(小川原地区))</p> <ul style="list-style-type: none"> ・実施設計後、土留工に着手予定 土留工:崩壊斜面の表土を動かないようにすることで、崩壊の拡大を防止する工事 <p>(一迫川地区(河原小屋沢))</p> <ul style="list-style-type: none"> ・実施設計後、工事用作業道の整備に着手予定
<p>県道築館栗駒公園線(行者滝周辺)</p>  	<p>【応急・復旧対策】</p> <ul style="list-style-type: none"> ・流木による二次災害を防ぐため、行者滝周辺の倒木等処理 <p style="text-align: center; border: 1px solid black; padding: 5px;">工事完了</p>

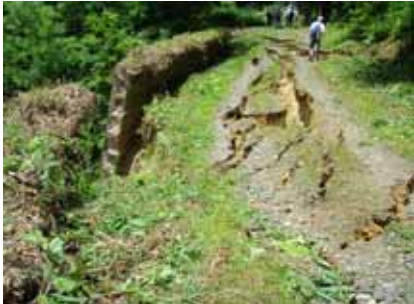
<p>被災した林道の現況(マダラ沢林道)</p>	<p>【応急・復旧対策】</p> <ul style="list-style-type: none"> ・7月8日 国有林林道3路線の林道施設災害復旧事業採択(揚石林道、マダラ沢林道、山王林道)

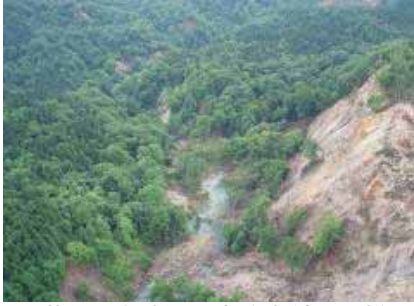
<p data-bbox="213 510 587 566">腰抜沢と大地沢の合流点付近の様子(水は流れている模様)</p>	<p data-bbox="703 163 1466 259">7月13日、河原小屋沢上流について、ヘリコプターによる上空からの調査を実施しました。新たな山腹崩壊の発生はみられませんでした。</p>
