# 【岩手県内の対策1】(7月29日18時現在)東北森林管理局 岩手南部森林管理署

【岩手県内の対策2】(7月29日18時現在)東北森林管理局 岩手南部森林管理署

【岩手県内の対策3】(7月29日18時現在)東北森林管理局 岩手南部森林管理署

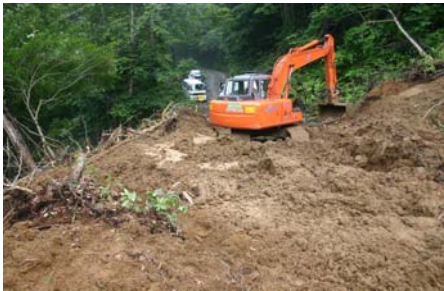
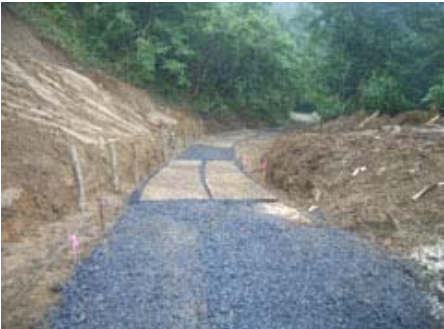
| 実施箇所 | 取組状況 |
|---|---|
| <p>①国道342号線祭時集落への迂回路</p> <p>崩土除去状況(7月24日)</p> <p>崩土除去、敷砂利等完了(7月28日)</p> | <p>・地震により孤立化した祭時(まつるべ)地区につながる国道342号線の迂回路として国有林野内の林道(桂沢林道・東桂沢林道・板川林道)を緊急整備(6月24日より暫定供用中・7月23日までに関係者や住民の車両722台が通行)</p> <p>・7月24日に発生した岩手県沿岸北部地震による土砂崩壊について、27日に復旧工事を完了し、7月28日(月)より暫定供用が再開されました。</p> <div data-bbox="708 521 885 571">工事完了</div> |

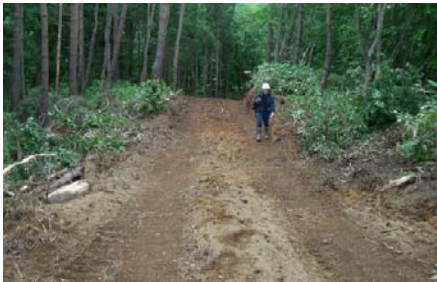
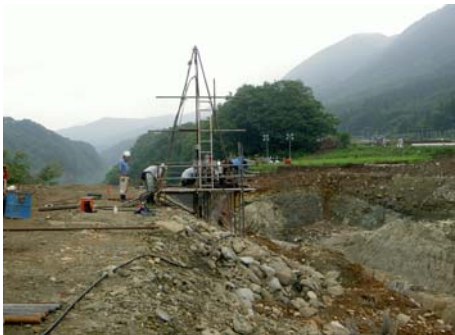
| 実施箇所 | 取組状況 |
|---|---|
| <p>②市野々原地区(磐井川)</p> <p>事業箇所への仮設道路</p> <p>ボーリング作業の様子(7月21日)</p> | <p>【警戒避難支援対策】<br/>伸縮計6基設置</p> <div data-bbox="715 1048 892 1097">設置済</div> <p>【応急・復旧対策】<br/>・亀裂に雨水が浸透するのを防止するため、ブルーシートにより地表を被覆</p> <div data-bbox="708 1249 885 1299">工事完了</div> <p>・流木による二次災害を防ぐため、倒木等処理<br/>・6月19日 民有林直轄地すべり防止災害関連緊急事業採択<br/>・7月4日 実施設計調査に着手</p> <p>《今後の予定》<br/>・実施設計後に、排土工等に着手予定<br/>※排土工：地すべり頭部の土を取り除くことにより、地すべり自体の重みを減らし、地すべりの動きを抑える工事</p> <p>〈排土イメージ図〉</p> |

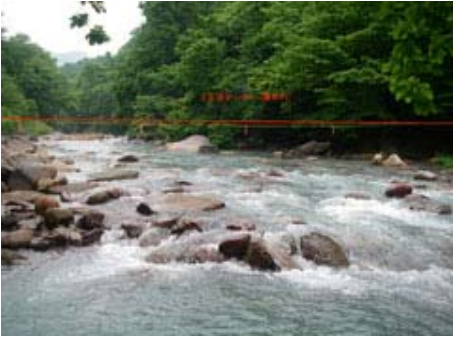
| 実施箇所 | 取組状況 |
|---|---|
| <p>③磐井川地区 上流</p> <p>磐井川上流の土石流センサー(ワイヤーをわかりやすく示すため赤い線を画像に追加)</p> | <p>【警戒避難支援対策】</p> <ul style="list-style-type: none"> <li>・土石流センサー1基設置</li> </ul> <p>設置済</p> <p>【応急・復旧対策】</p> <p>(東桂沢 山腹斜面の復旧対策)</p> <ul style="list-style-type: none"> <li>・6月23日 国有林野内直轄治山災害関連緊急事業採択</li> <li>・7月3日 実施設計調査に着手</li> </ul> <p>(桂沢 土砂流出抑制対策)</p> <ul style="list-style-type: none"> <li>・7月25日 国有林野内直轄治山災害関連緊急事業採択</li> </ul> |

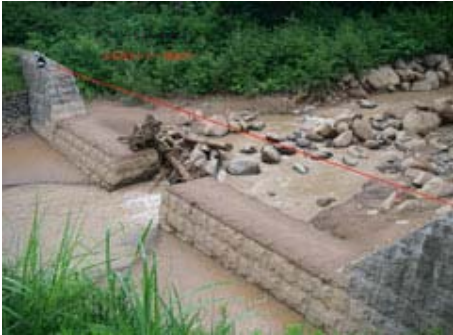
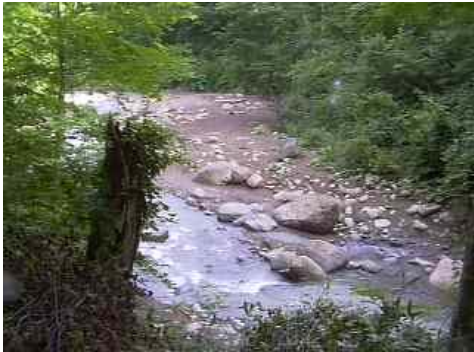
| 実施箇所 | 取組状況 |
|---|---|
| <p>④産女川地区(磐井川)</p> <p>産女川上流土石流センサー設置工事(ワイヤーをわかりやすく示すため赤い線を画像に追加)</p> <p>産女川上部監視カメラ画像(7月29日 15:45)</p> | <p>【警戒避難支援対策】</p> <ul style="list-style-type: none"> <li>・土石流センサー3基設置</li> <li>・監視カメラ2機設置</li> </ul> <p>設置済</p> <p>【応急・復旧対策】</p> <p>(産女川上流 土砂流出抑制対策)</p> <ul style="list-style-type: none"> <li>・6月23日 国有林野内直轄治山災害関連緊急事業採択</li> <li>・7月3日 実施設計調査に着手</li> </ul> |

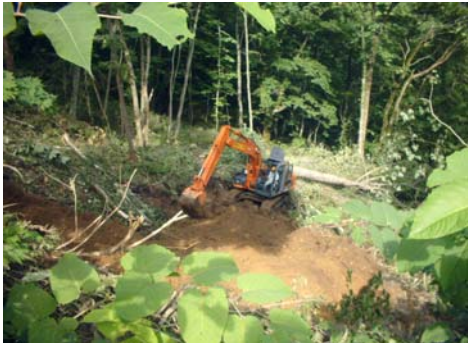
| 実施箇所 | 取組状況 |
|---|---|
| <p>⑤胆沢川地区</p> <p>簡易治山工事箇所への仮設道路整備状況(7月20日)</p> | <p>【警戒避難支援対策】</p> <ul style="list-style-type: none"> <li>・土石流センサー2基設置(尿前川・大寒沢)</li> </ul> <p>設置済</p> <p>【応急・復旧対策】</p> <ul style="list-style-type: none"> <li>・7月8日 尿前川地区において、治山ダム工に着手</li> </ul> <p>※治山ダム工: 荒廃した溪流の不安定土砂を安定させるダム工</p> <ul style="list-style-type: none"> <li>・7月22日 無人バックホウを搬入</li> <li>・7月23日 無人バックホウにより河道閉塞箇所までの道路補修に着手</li> </ul> <p>《今後の予定》</p> <ul style="list-style-type: none"> <li>・尿前川の河道確保河道確保及びフトンカゴの設置</li> </ul> |

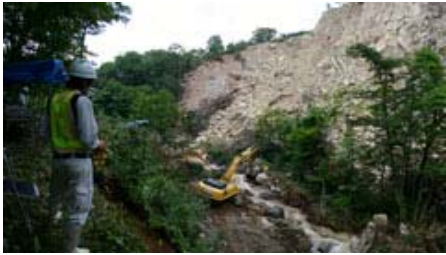
| 実施箇所 | 取組状況 |
|---|---|
| <p>⑤胆沢川地区(つづき)</p> <p>無人化施工による工事状況(手前のオペレーターがリモコンで操作)(7月26日)</p> | <p>(前川 土砂流出抑制対策)<br/>・7月25日 国有林野内直轄治山災害関連緊急事業採択</p> <p>(尿前沢 土砂流出抑制対策)<br/>・7月25日 国有林野内直轄治山災害関連緊急事業採択</p> <p>(大寒沢 土砂流出抑制対策)<br/>・7月25日 国有林野内直轄治山災害関連緊急事業採択</p> <p>(北沢 土砂流出抑制対策)<br/>・7月25日 国有林野内直轄治山災害関連緊急事業採択</p> <p>(尿前沢 地すべり防止施設の復旧)<br/>・7月25日 国有林野内直轄治山施設災害復旧事業採択</p> |

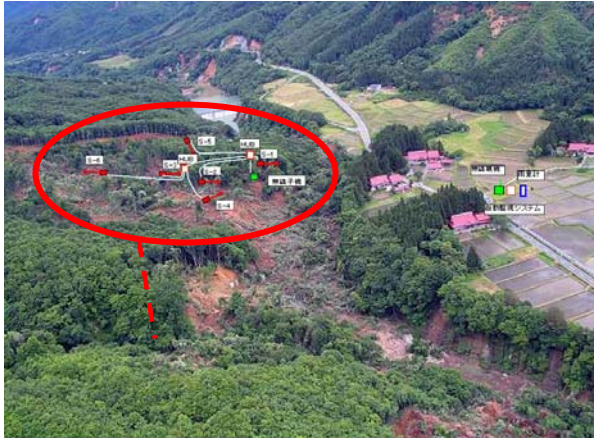
| 実施箇所 | 取組状況 |
|---|---|
| <p>現地調査等の結果</p> <p>市野々原 伸縮計設置箇所</p> | <p>・磐井川・産女川・胆沢川 各地区に設置した土石流センサー、監視カメラからの情報では、現地の異常は確認されていません。(7月29日13:00現在)</p> <p>・市野々原・産女川・東桂沢の各地区の現地調査(7月28日)を実施しましたが、前回に比べ、被害の拡大は確認されませんでした。</p> <p>・7月25日 岩手県沿岸北部地震の影響についてヘリコプターによる調査を行いました。岩手・宮城内陸地震の被害箇所については、新たな被害の拡大は確認されませんでした。</p> |
