【宮城県内の対策1】(7月31日16時現在)東北森林管理局 宮城北部森林管理署

【宮城県内の対策2】(7月31日16時現在)東北森林管理局 宮城北部森林管理署

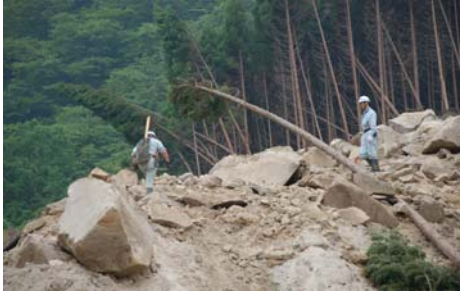
実施箇所	取組状況
<p>①花山湖上流</p>

<p>小川原地区 実施設計調査業務状況</p>

<p>〈土留イメージ図〉</p> <p>※点線は元の斜面 傾斜が緩やかになり、土砂が安定する。</p>	<p>【警戒避難支援対策】</p> <ul style="list-style-type: none"> ・土石流センサー1基設置 ・7月19日 一迫川地区(切留地区)に簡易伸縮計を2基設置 <p style="text-align: right; border: 1px solid black; padding: 2px;">設置済</p> <p>【応急・復旧対策】</p> <p>(一迫川地区(小川原地区) 崩落土砂流出防止対策(土留工))</p> <ul style="list-style-type: none"> ・6月23日 国有林野内直轄治山災害関連緊急事業採択 ・7月1日 実施設計調査に着手 <p>(一迫川地区(河原小屋沢) 溪間対策(治山ダム))</p> <ul style="list-style-type: none"> ・6月27日 国有林野内直轄治山災害関連緊急事業採択 ・7月4日 資材運搬路の実実施設計調査に着手 ・7月18日 資材運搬路の実実施設計調査終了 ・7月25日 資材運搬路の工事着手 <p>(21人体制、工事支障木伐倒・伐開作業他)</p> <p>(一迫川地区(河原小屋沢) 施設復旧対策)</p> <ul style="list-style-type: none"> ・7月25日 国有林野内直轄治山施設災害復旧事業採択 <p>(一迫川地区(湯ノ倉上流) 溪間対策(治山ダム))</p> <ul style="list-style-type: none"> ・7月2日 国有林野内直轄治山災害関連緊急事業採択 ・7月11日 実施設計調査に着手 ・7月18日 実施設計調査終了 <p>(一迫川地区(切留地区))</p> <ul style="list-style-type: none"> ・7月17日 亀裂に雨水が浸透するのを防止するためのブルーシート張りに着手 ・7月22日 ブルーシート張り完了 <ul style="list-style-type: none"> ・7月25日 国有林野内直轄治山災害関連緊急事業採択 <p>《今後の予定》</p> <p>(一迫川地区(小川原地区))</p> <ul style="list-style-type: none"> ・実施設計後、土留工等に着手予定 ※土留工:崩壊斜面の表土を動かさないようにすることで、崩壊の拡大を防止する工事 <p>(一迫川地区(河原小屋沢))</p> <ul style="list-style-type: none"> ・資材運搬路の作設

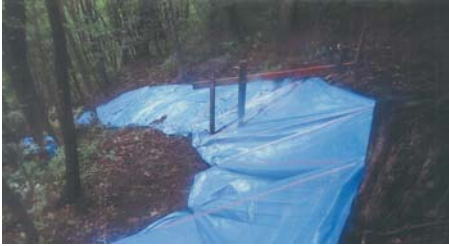
<p>一迫地区 ブルーシート張り</p>

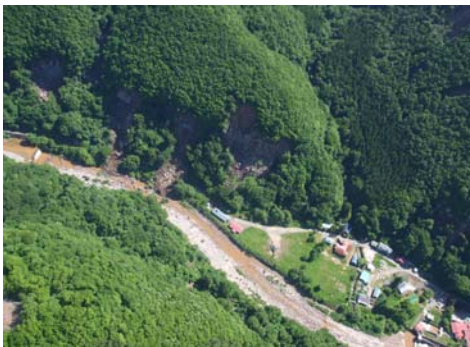
<p>②花山湖上流(民有林)</p>

<p>温湯地区被害状況</p>	<p>(温湯地区・浅布地区・本軽井沢地区)</p> <ul style="list-style-type: none"> ・7月4日 民有林直轄治山災害関連緊急事業採択 ・7月17日 実施設計調査に着手 <p>《今後の予定》</p> <p>(温湯地区・浅布地区)</p> <ul style="list-style-type: none"> ・応急対策として大型土のう工に着手予定

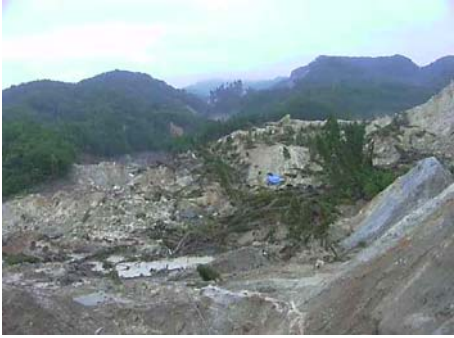
<p>荒砥沢ダム監視カメラ画像(7月31日 15:25)</p>   <p>ボーリング調査の様子(7月19日)</p>	<p>【警戒避難支援対策】</p> <ul style="list-style-type: none"> ・土石流センサー2基・傾斜計1基設置 設置済 ・監視カメラ1機設置 <p>・7月15日 地すべり伸縮計・雨量計による観測を実施</p> <p>【応急・復旧対策】</p> <p>(二迫川地区 地すべり地内の排水工事)</p> <ul style="list-style-type: none"> ・6月23日 国有林野内直轄治山災害関連緊急事業採択 ・7月1日 工事現場までの作業道整備開始 ・7月5日 排水工事に着手 <p>(バックホウ他3台、9人体制、工事支障木伐倒・伐開作業他)</p> <p>(二迫川地区 ダム上流部の地すべり調査)</p> <ul style="list-style-type: none"> ・6月27日 国有林野内直轄治山災害関連緊急事業採択 ・7月3日 地すべり調査に着手 <p>(二迫川地区(マダラ沢) 土砂流出抑制対策)</p> <ul style="list-style-type: none"> ・7月25日 国有林野内直轄治山災害関連緊急事業採択 <p>(二迫川地区(小野松沢) 土砂流出抑制対策)</p> <ul style="list-style-type: none"> ・7月25日 国有林野内直轄治山災害関連緊急事業採択
<p>⑤耕英地区(民有林)</p>  	<ul style="list-style-type: none"> ・7月4日 民有林直轄治山災害関連緊急事業採択 ・7月13日 専門家による現地調査 ・7月17日 実施設計調査に着手 <p>《今後の予定》</p> <ul style="list-style-type: none"> ・資材運搬路工事に着手予定
