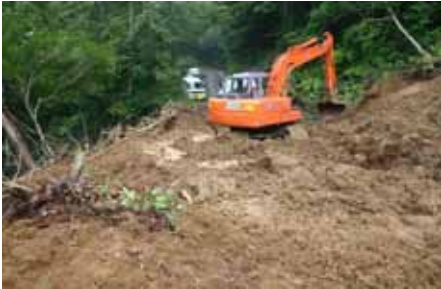
| 実施箇所 | 取組状況 |
|--|--|
| <p>国道342号線祭時集落への迂回路</p> <p>崩土除去状況(7月24日)</p> <p>崩土除去、敷砂利等完了(7月28日)</p> | <p>・地震により孤立化した祭時(まつるべ)地区につながる国道342号線の迂回路として国有林野内の林道(桂沢林道・東桂沢林道・板川林道)を緊急整備(6月24日より暫定供用中・7月29日までに関係者や住民の車両846台が通行)</p> <p>・7月24日に発生した岩手県沿岸北部地震による土砂崩壊について、27日に復旧工事を完了し、7月28日(月)より暫定供用が再開されました。</p> <div style="border: 1px solid black; padding: 5px; width: fit-content; margin: 10px auto;">工事完了</div> |

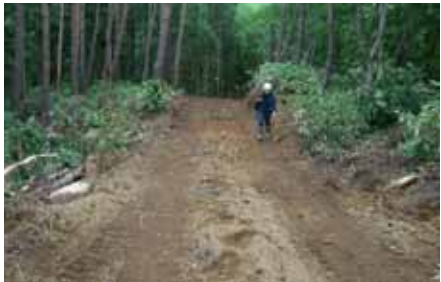
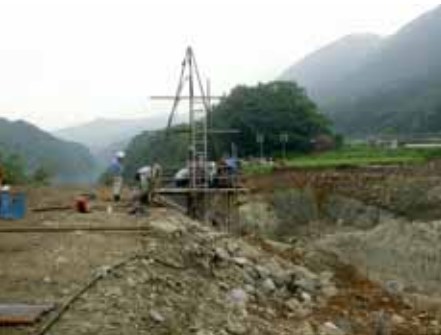
| 実施箇所 | 取組状況 |
|--|--|
| <p>市野々原地区(磐井川)</p> <p>事業箇所への仮設道路</p> <p>ボーリング作業の様子(7月21日)</p> | <p>【警戒避難支援対策】 伸縮計6基設置</p> <div style="border: 1px solid black; padding: 5px; width: fit-content; margin: 10px auto;">設置済</div> <p>【応急・復旧対策】 ・亀裂に雨水が浸透するのを防止するため、ブルーシートにより地表を被覆</p> <div style="border: 1px solid black; padding: 5px; width: fit-content; margin: 10px auto;">工事完了</div> <p>・流木による二次災害を防ぐため、倒木等処理 ・6月19日 民有林直轄地すべり防止災害関連緊急事業採択 ・7月4日 実施設計調査に着手</p> <p>(今後の予定) ・実施設計後に、排土工等に着手予定 排土工: 地すべり頭部の土を取り除くことにより、地すべり自体の重みを減らし、地すべりの動きを抑える工事</p> <p style="text-align: center;">排土工イメージ図</p> |

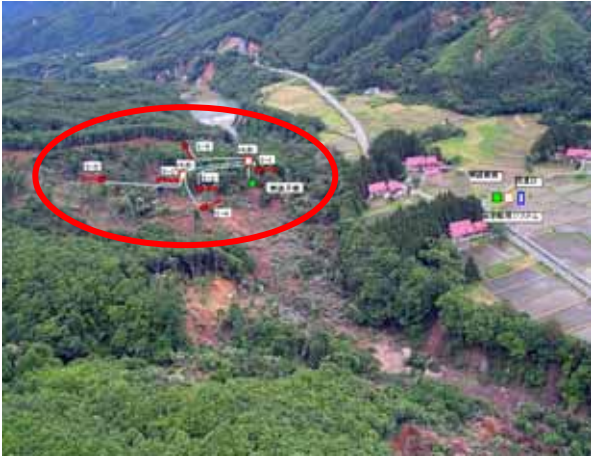
| 実施箇所 | 取組状況 |
|---|---|
| <p data-bbox="89 170 347 203">現地調査等の結果</p> <p data-bbox="217 683 563 716">市野々原 伸縮計設置箇所</p> | <ul style="list-style-type: none"> <li data-bbox="667 170 1544 275">・磐井川・産女川・胆沢川 各地区に設置した土石流センサー、監視カメラからの情報では、現地の異常は確認されていません。(8月5日15:58現在) <li data-bbox="667 315 1517 421">・市野々原・産女川・東桂沢の各地区の現地調査(8月3日)を実施しましたが、前回に比べ、被害の拡大は確認されませんでした。 <li data-bbox="667 454 1517 560">・7月30日 第3回山地災害検討会を開催し、治山計画策定に向けた検討を行いました。(概要については、別途お知らせします。) <li data-bbox="667 593 1544 698">・7月25日 岩手県沿岸北部地震の影響についてヘリコプターによる調査を行いました。岩手・宮城内陸地震の被害箇所については、新たな被害の拡大は確認されませんでした。 |
