実施箇所	取組状況
<p>国道342号線祭時集落への迂回路</p>   <p>崩土除去状況(7月24日)</p>

実施箇所	取組状況
<p>現地調査等の結果</p>

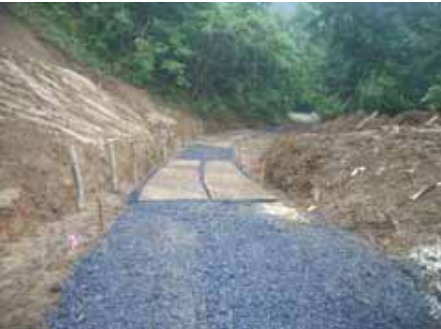
<p>崩土除去、敷砂利等完了(7月28日)</p>	<p>・地震により孤立化した祭時(まつるべ)地区につながる国道342号線の迂回路として国有林野内の林道(桂沢林道・東桂沢林道・板川林道)を緊急整備(6月24日より暫定供用中・8月5日までに関係者や住民の車両1112台が通行)</p> <p>・7月24日に発生した岩手県沿岸北部地震による土砂崩壊について、27日に復旧工事を完了し、7月28日(月)より暫定供用が再開されました。</p> <div style="border: 1px solid black; padding: 5px; width: fit-content; margin: 10px auto;">工事完了</div>
<p>市野々原地区(磐井川)</p>   <p>事業箇所への仮設道路</p>
