実施箇所	取組状況
<p>①国道342号線祭時集落への迂回路</p>   <p>板川林道の状況(8月26日)</p>	<ul style="list-style-type: none"> ・地震により孤立化した祭時(まつるべ)地区につながる国道342号線の迂回路として国有林野内の林道(桂沢林道・東桂沢林道・板川林道)を緊急整備(6月24日より暫定供用中・8月19日までに関係者や住民の車両1,409台が通行) ・7月24日に発生した岩手県沿岸北部地震による土砂崩壊について、27日に復旧工事を完了し、7月28日(月)より暫定供用が再開されました。 ・8月24日に板川林道に発生した土砂崩れ箇所については、26日に保守点検が終了し、27日から供用が再開されました。 <div style="border: 1px solid black; padding: 5px; width: fit-content; margin: 10px auto;">工事完了</div>
<p>②市野々原地区(磐井川)</p>   <p>事業箇所への仮設道路</p>   <p>ボーリング作業の様子(7月21日)</p>	<p>【警戒避難支援対策】 伸縮計6基設置</p> <div style="border: 1px solid black; padding: 5px; width: fit-content; margin: 10px auto;">設置済</div> <p>【応急・復旧対策】</p> <ul style="list-style-type: none"> ・亀裂に雨水が浸透するのを防止するため、ブルーシートにより地表を被覆 <div style="border: 1px solid black; padding: 5px; width: fit-content; margin: 10px auto;">工事完了</div> <ul style="list-style-type: none"> ・流木による二次災害を防ぐため、倒木等処理 ・6月19日 民有林直轄地すべり防止災害関連緊急事業採択 ・7月4日 実施設計調査に着手 <p>《今後の予定》</p> <ul style="list-style-type: none"> ・実施設計後に、排土工等に着手予定 <p>※排土工: 地すべり頭部の土を取り除くことにより、地すべり自体の重みを減らし、地すべりの動きを抑える工事</p>   <p>〈排土イメージ図〉</p>

実施箇所	取組状況
<p>③磐井川地区 上流</p>

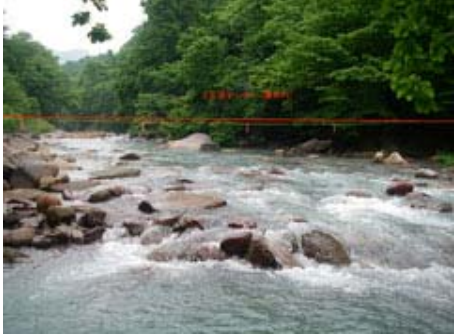
<p>磐井川上流の土石流センサー(ワイヤーをわかりやすく示すため赤い線を画像に追加)</p>	<p>【警戒避難支援対策】</p> <ul style="list-style-type: none"> ・土石流センサー1基設置 <p style="text-align: center; border: 1px solid black; padding: 2px;">設置済</p> <p>【復旧対策】</p> <p>(東桂沢 山腹斜面の復旧対策)</p> <ul style="list-style-type: none"> ・6月23日 国有林野内直轄治山災害関連緊急事業採択 ・7月3日 実施設計調査に着手 <p>(桂沢 土砂流出抑制対策)</p> <ul style="list-style-type: none"> ・7月25日 国有林野内直轄治山災害関連緊急事業採択 ・8月6日 実施設計調査に着手 <p>(鬼頭沢 土砂流出抑制対策)</p> <ul style="list-style-type: none"> ・8月8日 国有林野内直轄治山災害関連緊急事業採択 <p>(湯尻沢 土砂流出抑制対策)</p> <ul style="list-style-type: none"> ・8月8日 国有林野内直轄治山災害関連緊急事業採択
<p>④産女川地区(磐井川)</p>

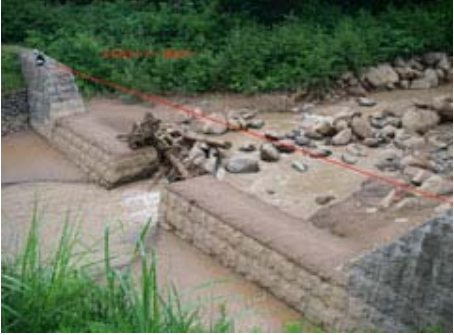
<p>産女川上流土石流センサー設置工事(ワイヤーをわかりやすく示すため赤い線を画像に追加)</p>

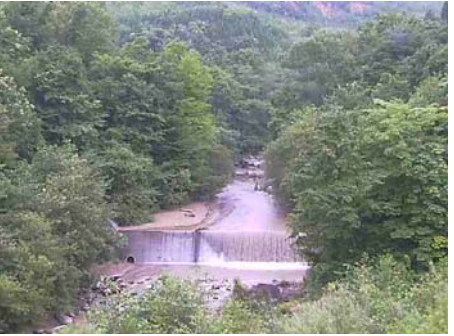
<p>産女川下流監視カメラ画像(8月28日15:11)</p>	<p>【警戒避難支援対策】</p> <ul style="list-style-type: none"> ・土石流センサー3基設置 ・監視カメラ2機設置 <p style="text-align: center; border: 1px solid black; padding: 2px;">設置済</p> <p>【復旧対策】</p> <p>(産女川上流 土砂流出抑制対策)</p> <ul style="list-style-type: none"> ・6月23日 国有林野内直轄治山災害関連緊急事業採択 ・7月3日 実施設計調査に着手 ・8月7日 工事公告

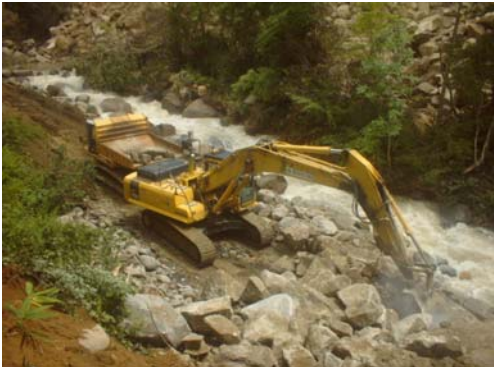
<p>無人バックホウによる河道閉塞対策工事 (7月29日)</p>

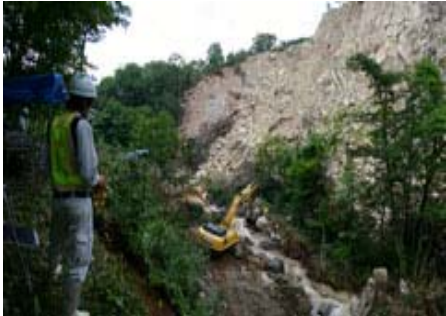
<p>無人化施工による工事状況(手前のオペレーターがリモコンで操作)(7月26日)</p>

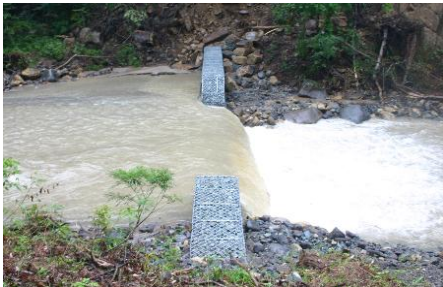
<p>尿管川 カゴ砕工完成(8月25日)</p>	<p>【警戒避難支援対策】</p> <ul style="list-style-type: none"> ・土石流センサー2基設置 (尿管川・大寒沢) <p style="text-align: center; border: 1px solid black; padding: 2px;">設置済</p> <p>【応急対策】 (尿管川地区)</p> <ul style="list-style-type: none"> ・7月8日 尿管川地区において、河道確保及びカゴ砕工に着手 ・7月22日 無人バックホウを搬入 ・7月23日 無人バックホウにより河道閉塞箇所までの道路補修に着手 ・7月25日 無人バックホウによる河道閉塞対策工事に着手 ・7月29日 カゴ砕工床堀作業に着手 ・8月8日 無人バックホウによる河道開削終了 ・8月25日 カゴ砕工 工事終了 <p style="text-align: center; border: 1px solid black; padding: 2px;">工事完了</p> <p>【復旧対策】 (尿管沢 土砂流出抑制対策)</p> <ul style="list-style-type: none"> ・7月25日 国有林野内直轄治山災害関連緊急事業採択
