実施箇所	取組状況
<p>①国道342号線祭時集落への迂回路</p>

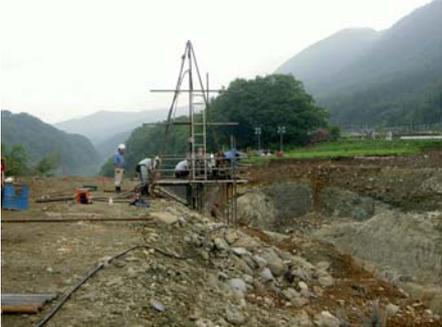
<p>ボーリング作業の様子(7月21日)</p>	<p>【警戒避難支援対策】 伸縮計6基設置</p> <p style="text-align: center; border: 1px solid black; padding: 2px;">設置済</p> <p>【応急対策】 ・亀裂に雨水が浸透するのを防止するため、ブルーシートにより地表を被覆</p> <p style="text-align: center; border: 1px solid black; padding: 2px;">工事完了</p> <ul style="list-style-type: none"> ・流木による二次災害を防ぐため、倒木等进行处理 <p>【復旧対策】 ・6月19日 民有林直轄地すべり防止災害関連緊急事業採択 ・7月4日 実施設計調査に着手 ・11月7日 工事公告(排土工) ※排土工: 地すべり頭部の土を取り除くことにより、地すべり自体の重みを減らし、地すべりの動きを抑える工事</p>

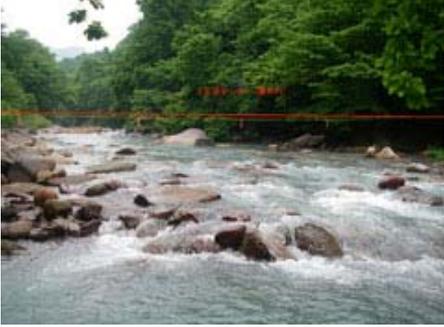
<p>磐井川上流の土石流センサー(ワイヤーをわかりやすく示すため赤い線を画像に追加)</p>	<p>【警戒避難支援対策】</p> <ul style="list-style-type: none"> ・土石流センサー1基設置 <p style="text-align: center; border: 1px solid black; padding: 2px;">設置済</p> <p>【復旧対策】</p> <p>(東桂沢 山腹斜面の復旧対策)</p> <ul style="list-style-type: none"> ・6月23日 国有林野内直轄治山災害関連緊急事業採択 ・7月3日 実施設計調査に着手 ・10月6日 工事公告 ・10月22日 入札 ・10月29日 工事着手 <p>(桂沢 土砂流出抑制対策)</p> <ul style="list-style-type: none"> ・7月25日 国有林野内直轄治山災害関連緊急事業採択 ・8月6日 実施設計調査に着手 <p>(鬼頭沢 土砂流出抑制対策)</p> <ul style="list-style-type: none"> ・8月8日 国有林野内直轄治山災害関連緊急事業採択 ・9月9日 実施設計調査に着手 <p>(湯尻沢 土砂流出抑制対策)</p> <ul style="list-style-type: none"> ・8月8日 国有林野内直轄治山災害関連緊急事業採択 ・9月9日 実施設計調査に着手
<p>⑤産女川地区(磐井川)</p>

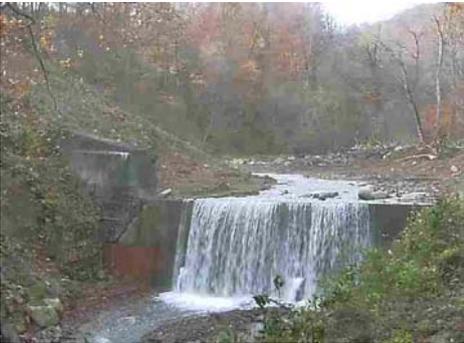
<p>産女川上流監視カメラ画像(11月7日14:00)</p>	<p>【警戒避難支援対策】</p> <ul style="list-style-type: none"> ・土石流センサー3基設置 ・監視カメラ2機設置 <p style="text-align: center; border: 1px solid black; padding: 2px;">設置済</p> <p>【復旧対策】</p> <p>(産女川上流 土砂流出抑制対策)</p> <ul style="list-style-type: none"> ・6月23日 国有林野内直轄治山災害関連緊急事業採択 ・7月3日 実施設計調査に着手 ・8月7日 工事公告 ・8月28日 工事着手

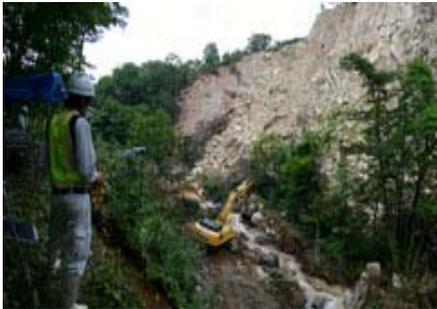
<p>無人化施工による工事状況(手前のオペレーターがリモコンで操作)</p>

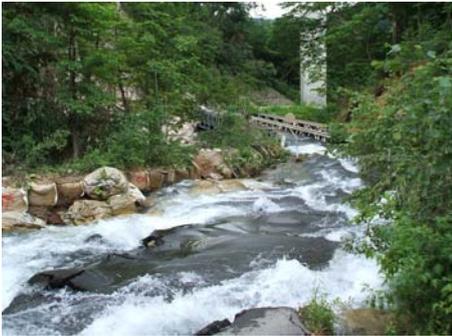
<p>尿前川 河道開削工事終了後</p>
